| BERCEO | 133 | 163-180 | Logroño | 1997 |

**EL MONASTERIO DE SUSO. SAN MILLÁN DE LA COGOLLA.
ESTUDIOS DE INVESTIGACIÓN PARA UNA FUTURA
INTERVENCIÓN INTEGRAL.**

D. Félix Benito Martín*
D. José Sancho Roda*

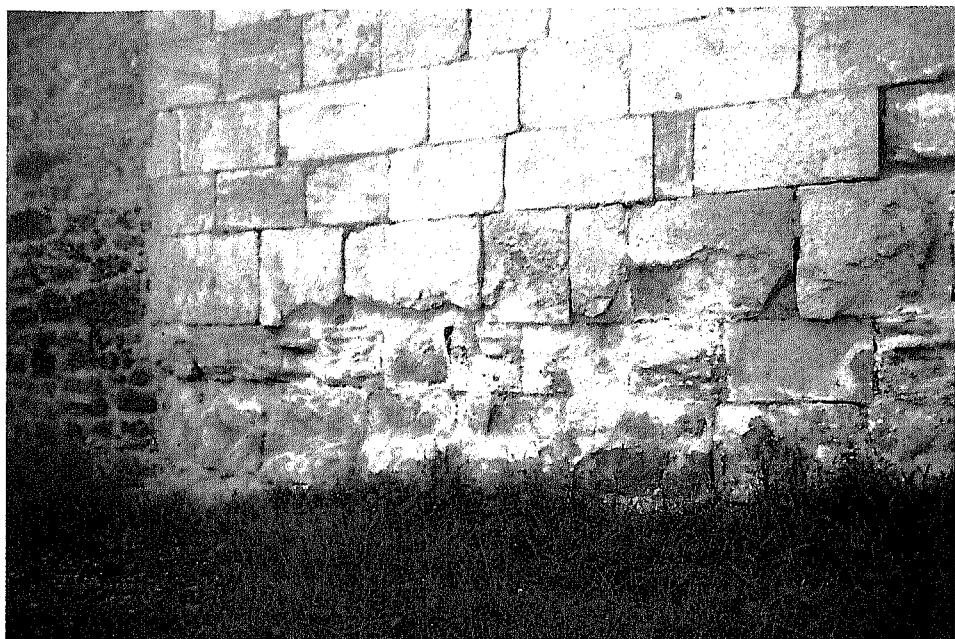
FOTO 5: Fachada principal. La falta del drenaje provoca humedad por capilaridad con el consiguiente deterioro de la piedra.

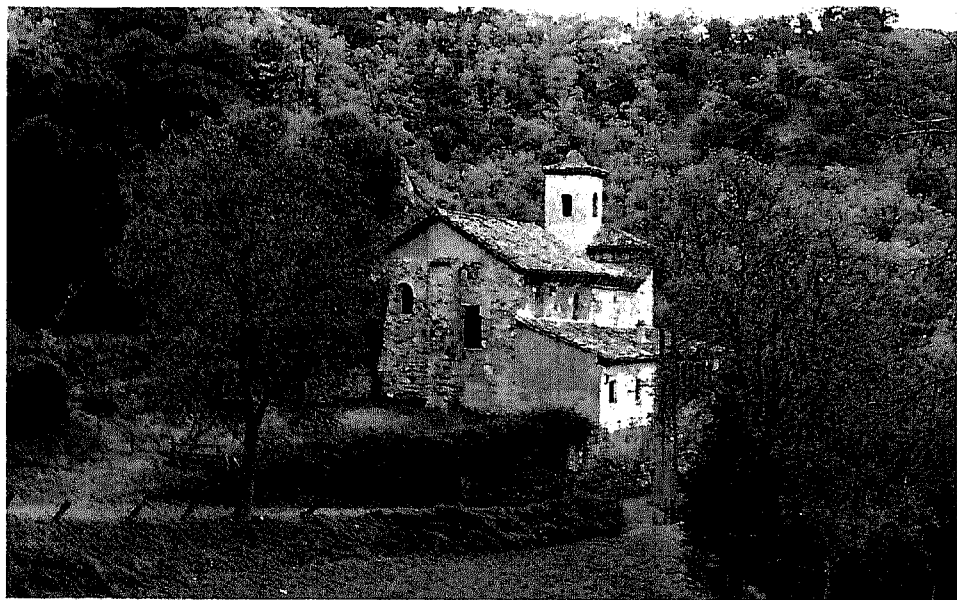
FOTO 6: Aspecto de la fachada Sur. El conjunto de la edificación tiene tendencia a inclinarse hacia el barranco. Las humedades que se acumulan en el subsuelo, delante de esta fachada, deterioran los cimientos y permiten esa deformación. En este terreno estaban las dependencias que se ven en la fotografías anteriores a 1935.

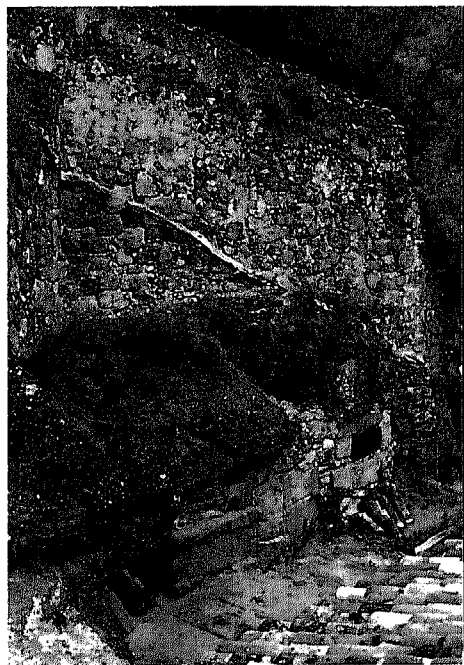
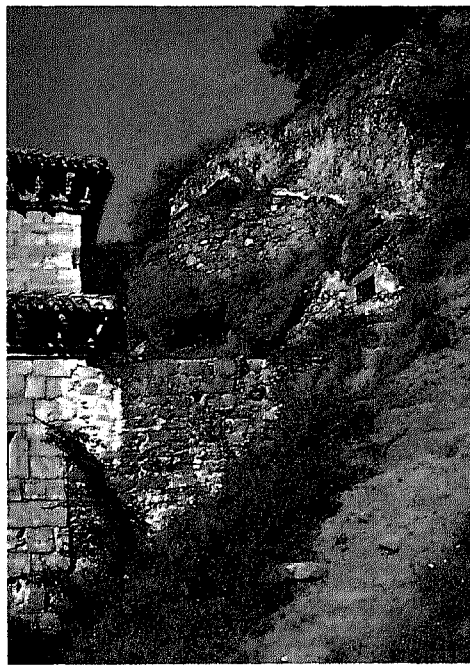
FOTOS 10 y 11: Zona de unión entre el monasterio y la roca natural. Antes de 1935 existía una edificación que empalmaba la cubierta con la roca, a mayor altura (ver foto 1). Es preciso impermeabilizar la zona de unión para evitar filtraciones.

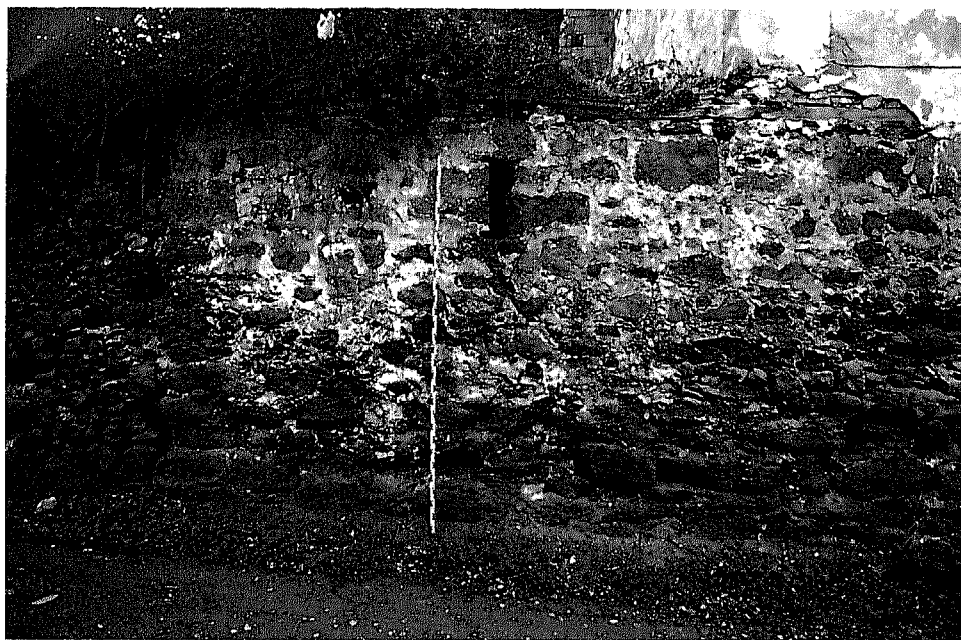
FOTO 12: En 1935 se derribaron las antiguas dependencias unidas a la iglesia pero el escombros se acumuló delante de la fachada. El agua de lluvia empapa ese escombros y la humedad se va transmitiendo a los cimientos con disgregación de los morteros de unión entre las piedras.

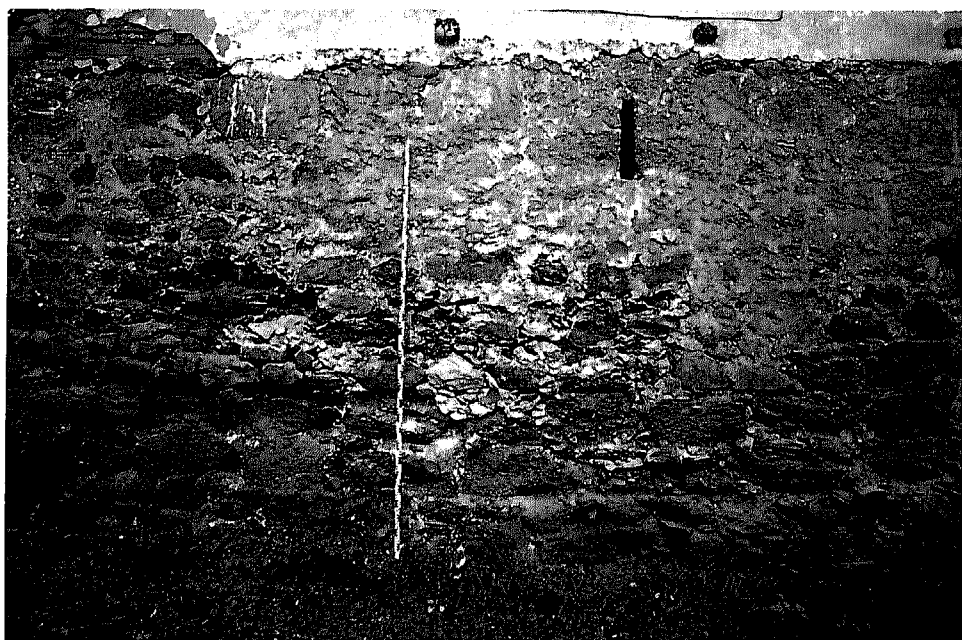
FOTO 13: Efectos de la humedad sobre los morteros de unión entre las piedras.

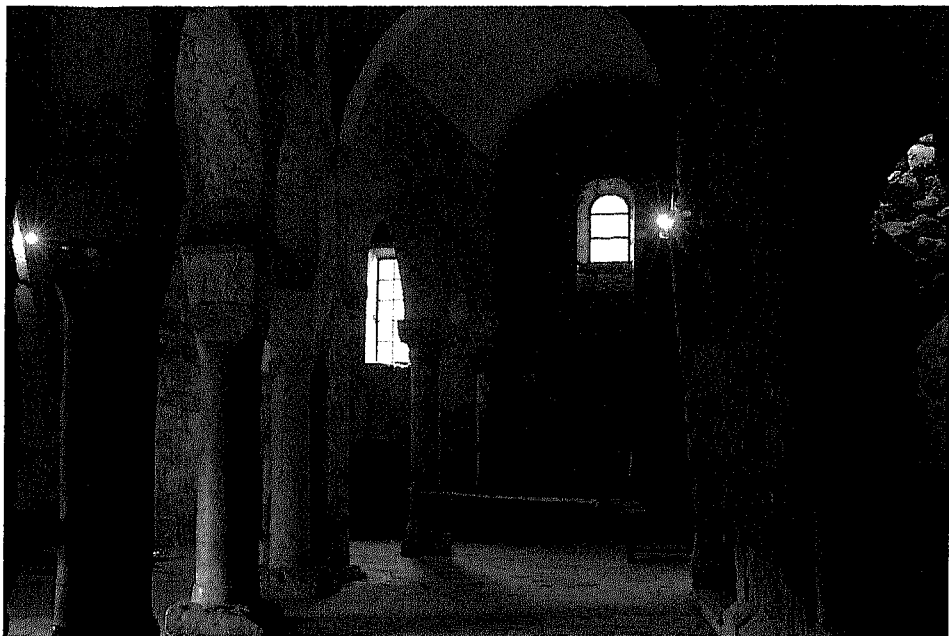
FOTO 14: Pies del templo. Se aprecia la bóveda que delata los movimientos que ha sufrido la fábrica.

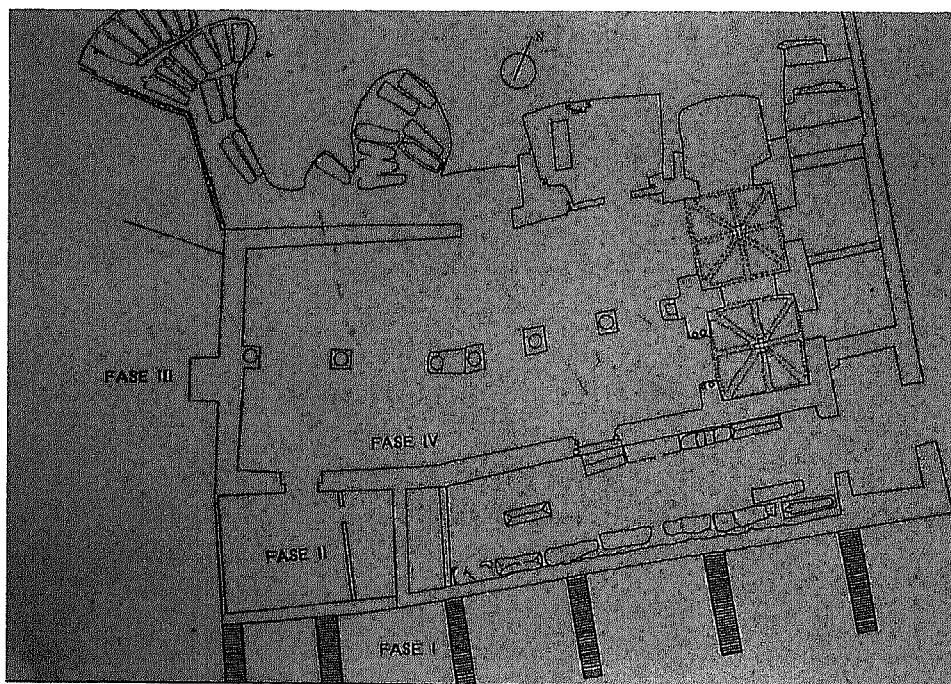
FOTO 15: Planta general del templo con el grafiado de los apeos de la parte sur del edificio.

Los apeos se plantearon para garantizar la estabilidad de la edificación y, al mismo tiempo, para interferir lo menos posible en la imagen del edificio que recibe numerosas

visitas a lo largo del año. Se materializó mediante un apuntalamiento metálico que protege el muro sur del pórtico, apoyado sobre el camino lateral del edificio. Este apeo está a su vez conectado con otro que se ha colocado en el atrio y que protege el muro meridional de la iglesia.

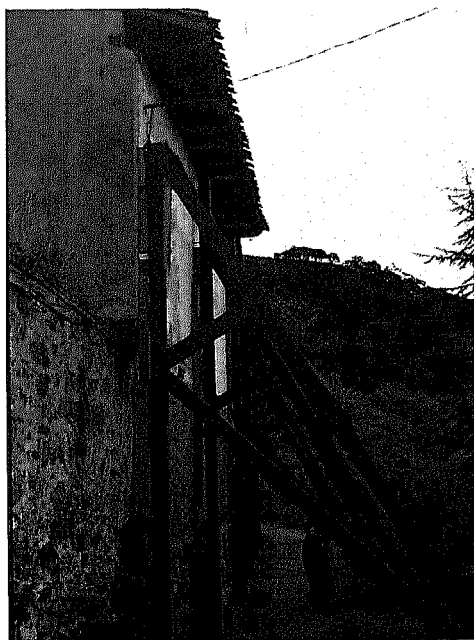
FOTO 16: Apeos metálicos que protegen el muro sur del edificio y que están conectados con los apeos interiores del atrio.

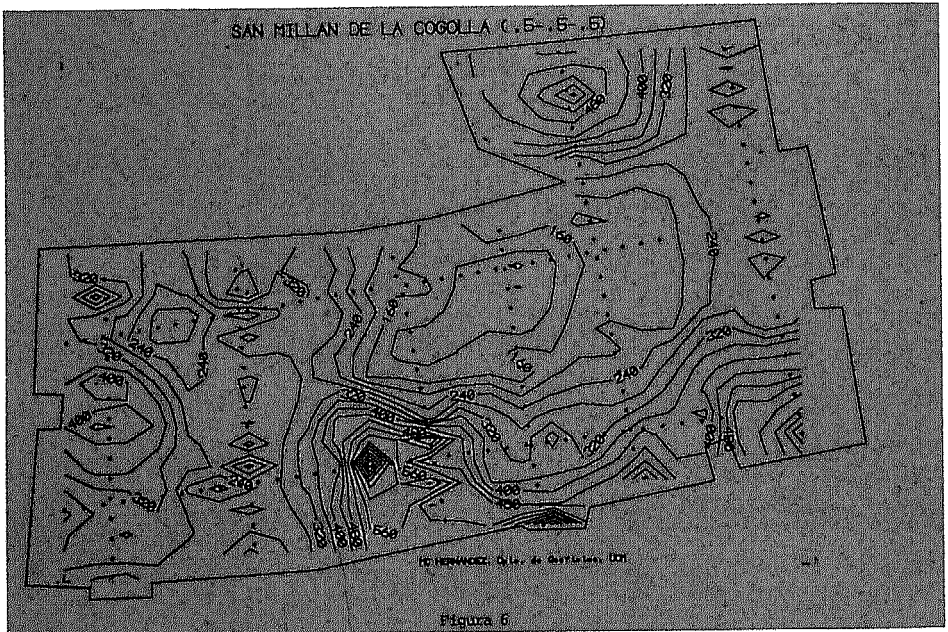
La capilla de San Millán muestra una alta resistividad así como el extremo sudoccidental de la etapa mozárabe del templo. En todo el fondo oeste la prospección parece detectar estructuras de piedra en el subsuelo. Sin embargo toda la nave norte, de valores bajos, es muy homogénea.

FOTO 21: Plano de resistividad aparente detectado en el subsuelo de la iglesia. La zona de valores mayores, estructuras subterráneas, se concentra en la nave sur y sobre todo en el extremo del primer templo mozárabe.

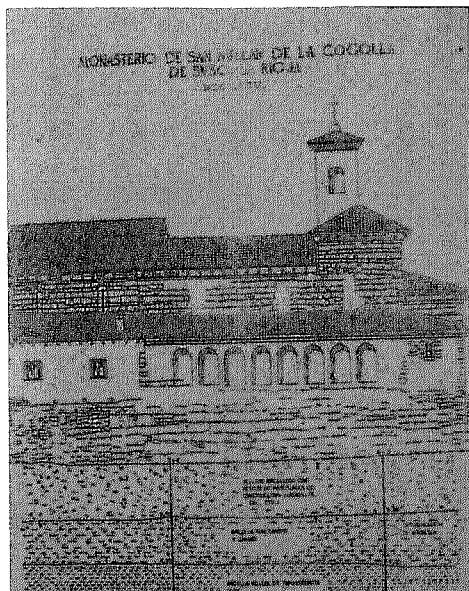
El resultado de estos sondeos pone de manifiesto que en el subsuelo del monasterio se distinguen tres estratos: un primer suelo arcilloso con restos de materiales de construcción; un segundo nivel compuesto por una capa de arcilla arenosa con cantos y gravas; y un tercer substrato de arcilla rojiza de baja plasticidad y consistencia dura. De todas estas muestras se realizaron ensayos de laboratorio consistentes en:

FOTO 22: Perfil longitudinal del subsuelo del monasterio, en el que se aprecian tres estratos: uno superficial de relleno con elementos constructivos; un segundo de arcillas poco consolidadas y un firme con arcillas rojizas de consistencia dura.

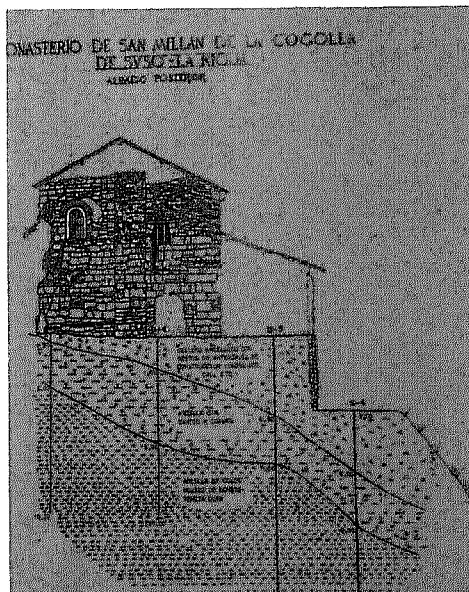
FOTO 23: Perfil transversal en el que se aprecia la inclinación de los estratos, y cómo ha sido ésa la causa de muchos de los problemas que ha tenido el edificio a lo largo del tiempo.

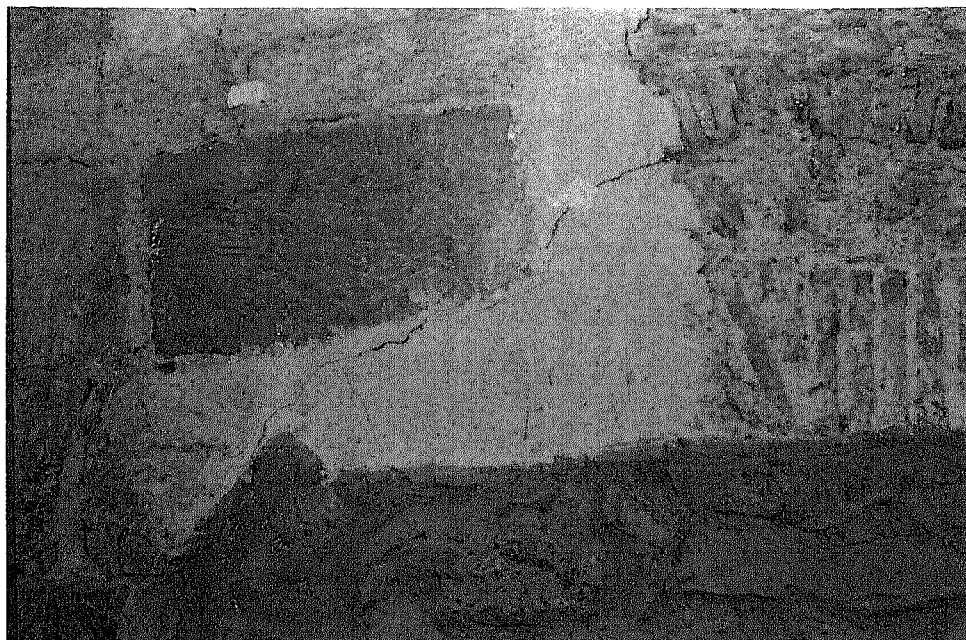
FOTO 25: Testigos de yeso en diferentes fisuras del edificio.

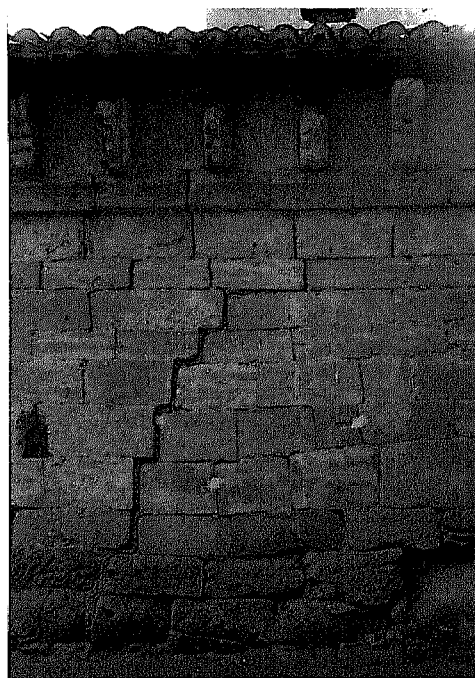
FOTO 26: Testigos en una zona de asiento, que corresponde al volumen del presbiterio.

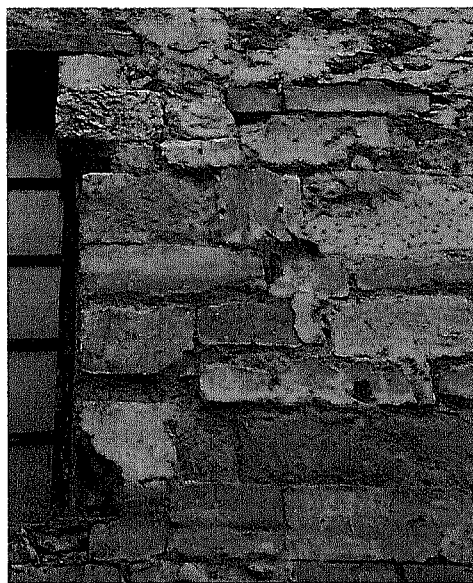
FOTO 27: En esta imagen se puede ver el extensómetro situado sobre una fisura en un sillar —a la derecha de la ventana—. Este sistema permite medir las variaciones estacionales y precisa, por tanto, del plazo de un año para dar valores significativos.
