REHABILITACIÓN DE UN PÓRTICO DE HORMIGÓN ARMADO CON GFRP

REHABILITATION OF A REINFORCED CONCRETE FRAME WITH GFRP

GUSTAVO PALAZZO¹, VICTOR ROLDÁN², FRANCISCO CALCERÓN³

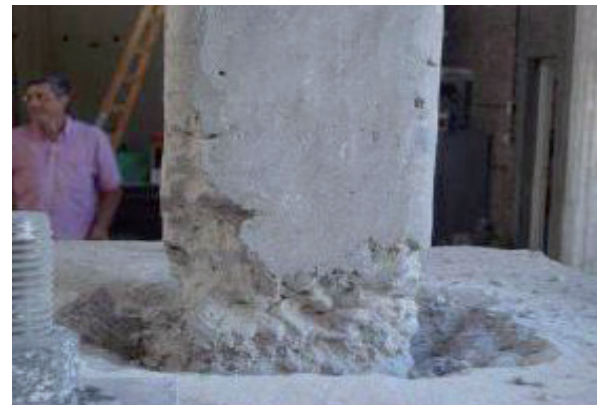
Fase 1: Se realizó la reparación del hormigón en pie de columnas, ya que durante los ensayos del pórtico sin refuerzo se observaron importantes fisuras en esa zona.

a) Hormigón eliminado en base de columnas.

Para ello se picó el hormigón de recubrimiento, y se aplicó un adhesivo epoxídico para adherir el hormigón nuevo a otro existente (Impridamp de Ferrocement). Luego se colocó un mortero tixotrópico (Policret MR de Ferrocement) de aplicación recomendada para reparaciones en hormigón. En la figura 4 se muestra las acciones ejecutadas durante esta fase de refuerzo.

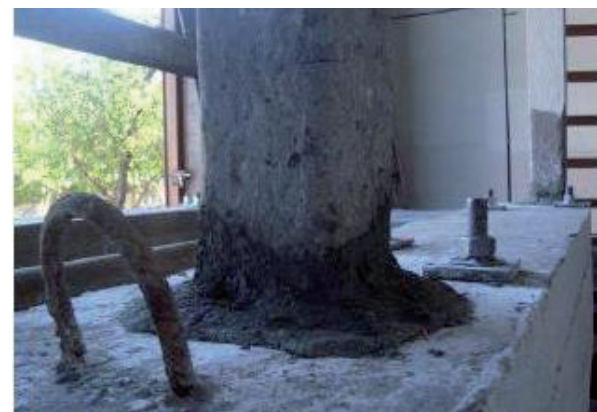
b) Adhesivo epoxi en zona de hormigón eliminado.

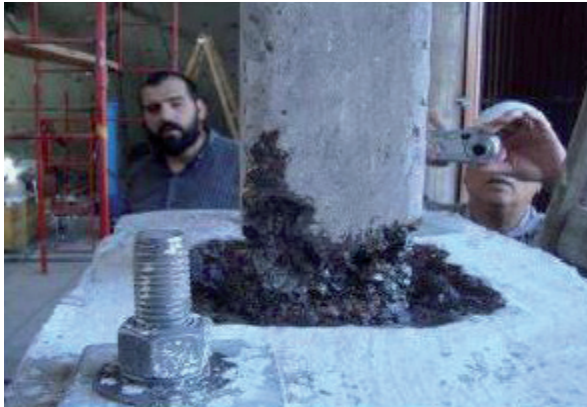
c) Mortero Aplicado en la zona de base de columnas.
Figura 4. Rehabilitación de las bases de las columnas del pórtico.

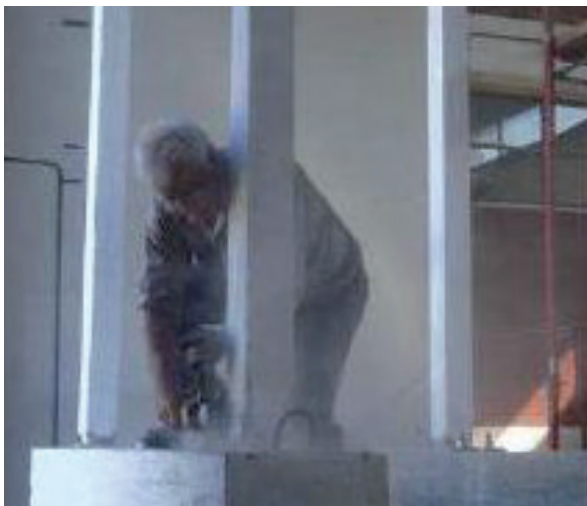
a) Limpieza de superficie.

Fase 2: En esta fase se efectuó el zunchado de los extremos de vigas y columnas con el tejido de fibra de vidrio. Para ello se limpió con amoladora la superficie de hormigón donde se ubicaría el tejido, se colocó una capa de imprimación de adhesivo, luego la fibra de vidrio, y una capa final de adhesivo. Como fibra de vidrio se empleó *SikaWrap Hex 100G*, y como adhesivo *Sikadur 300*.

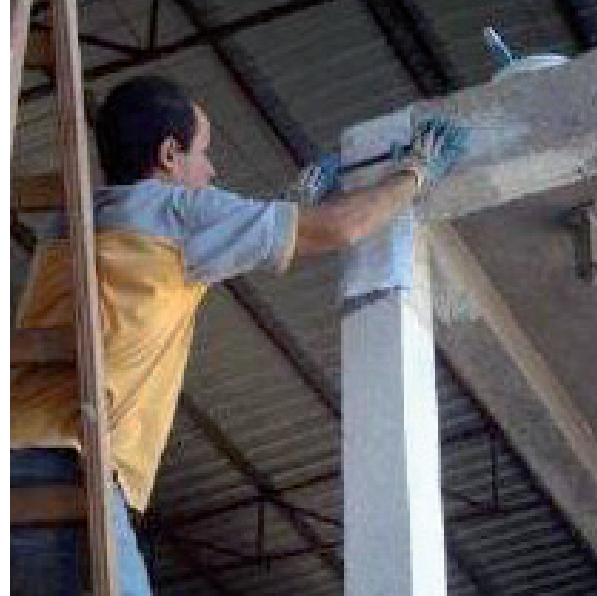
b) Colocación de fibra.

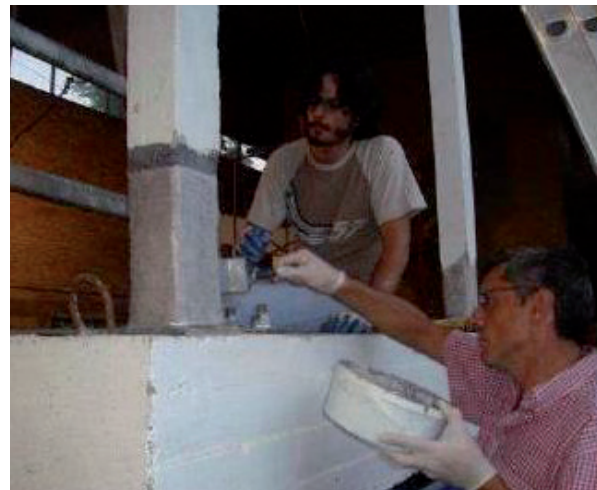
c) Colocación capa final de adhesivo.

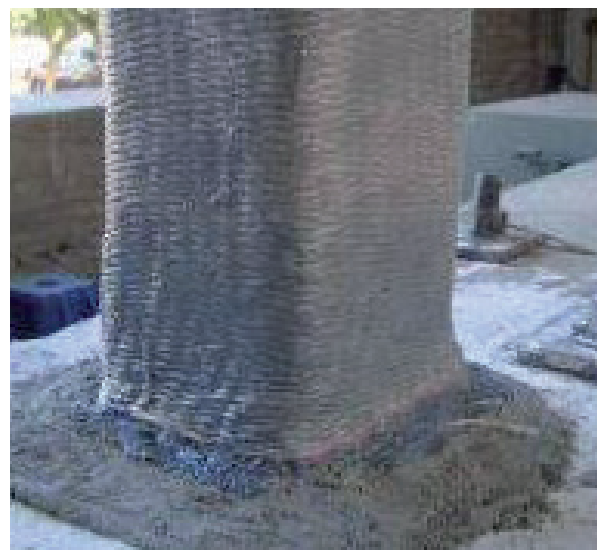
d) Columna reforzada.

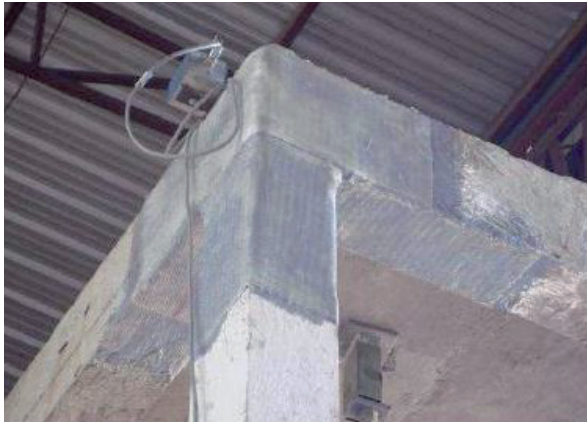
e) Nudo de pórtico reforzado.

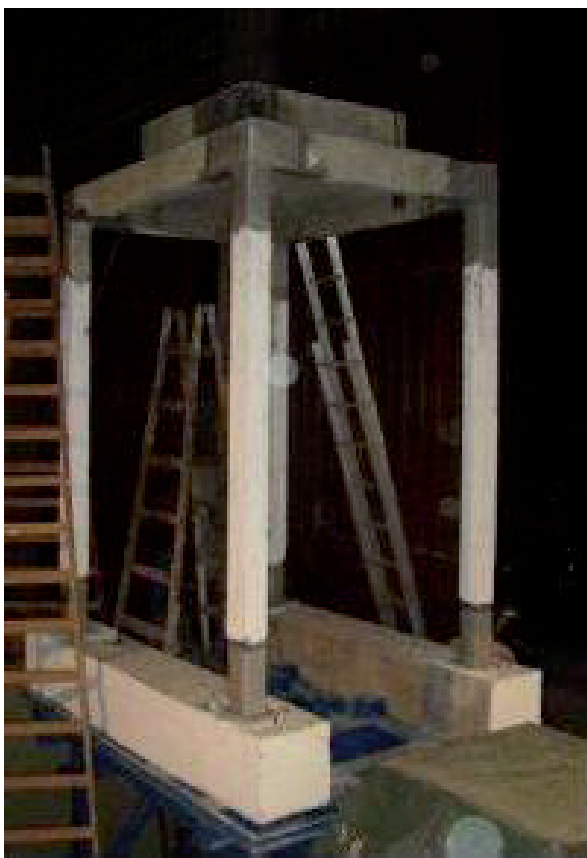
f) Pórtico reforzado.

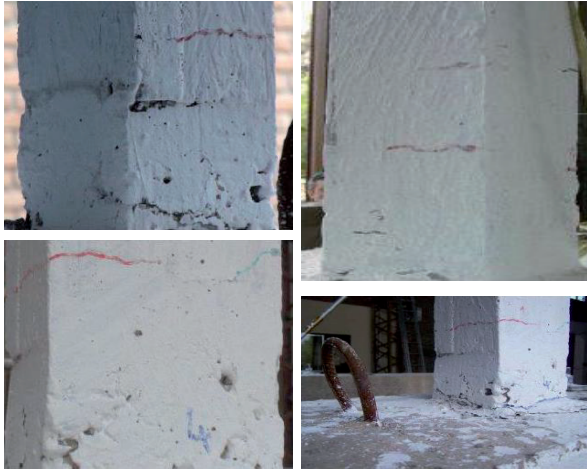
Durante la aplicación de los 6 *inputs* dinámicos a la estructura sin refuerzo, solo se observaron fisuras en cabeza y pie de columna, como las que se muestran en la figura 8, con mayor cantidad y profundidad en el pie de las mismas.

Figura 8. Fisuras en columnas del pórtico sin refuerzo, luego de aplicar los 6 *inputs* dinámicos.

Mientras se aplicaba la excitación se observó que las fisuras más importantes se localizaban en la unión de las columnas a las vigas de fundación, donde se tenía una junta de construcción. El pórtico finalmente se comportó como una estructura con 4 rótulas plásticas en el pie de las columnas, lo cual se asocia a la importante reducción de la frecuencia natural que pasó de 2.75 a 1.50 Hz, con una reducción del 45,5% (según tabla 1).

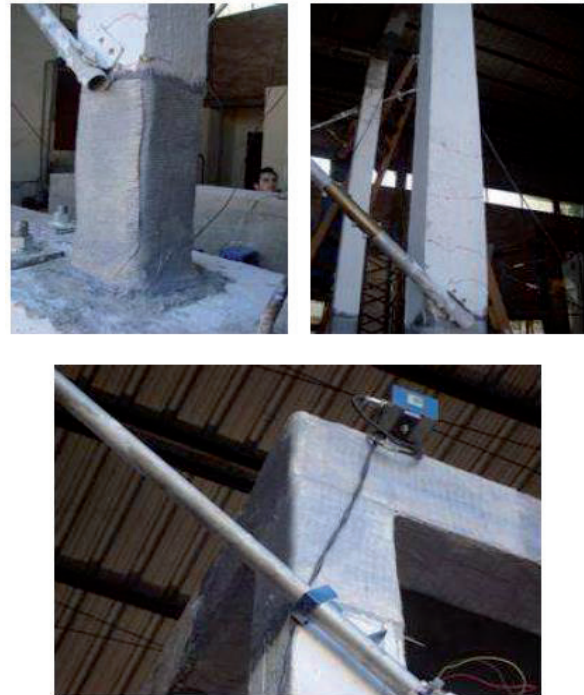
Para la estructura con refuerzo, luego de la aplicación de los 5 *inputs* dinámicos, solo se observaron fisuras en la parte inferior de las columnas, por sobre el refuerzo con fibra de vidrio, según

muestra en Figura 10. La frecuencia natural pasó de 2.25 a 2.10 Hz (según tabla 1), con una reducción de solo 6.7 % (en comparación con la reducción del 45.5 % registrada en el pórtico sin refuerzo).

Figura 10. Fisuras en columnas del pórtico con refuerzo, luego de aplicar los 5 *inputs* dinámicos.
