APORTACIONES DERIVADAS DE LAS INTERVENCIONES REALIZADAS EN UN CONJUNTO DE ESCULTURAS IBÉRICAS¹

ISABEL SÁNCHEZ MARQUÉS²
Ártyco, S. L.

MARÍA ANTONIA MORENO CIFUENTES³
Museo Arqueológico Nacional

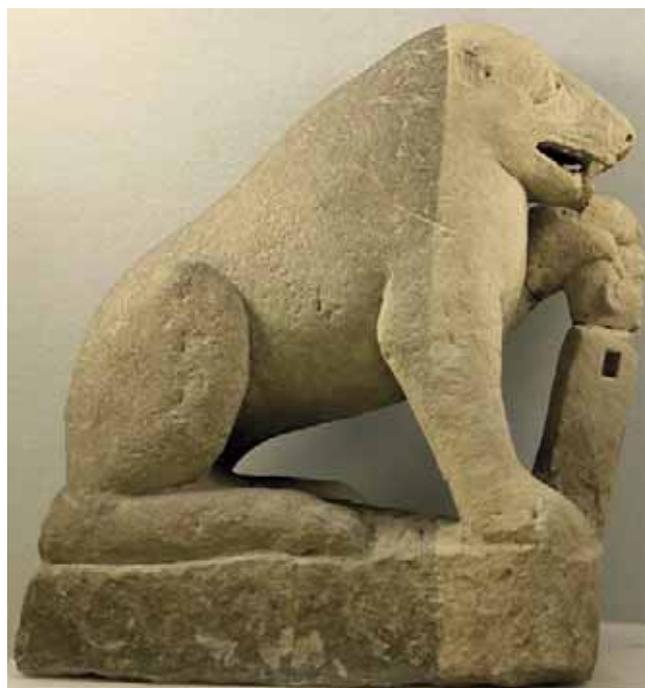
1. PROCESO DE LIMPIEZA FOTÓNICA
(OSA CON HERMA. N.º INV. 33195).

- Intensidad: entre 50-100-150 y 200 Mj
- Frecuencia: entre 15-20 y 30 Hz
- Distancia: entre 40 y 60 cm (fig. 1)

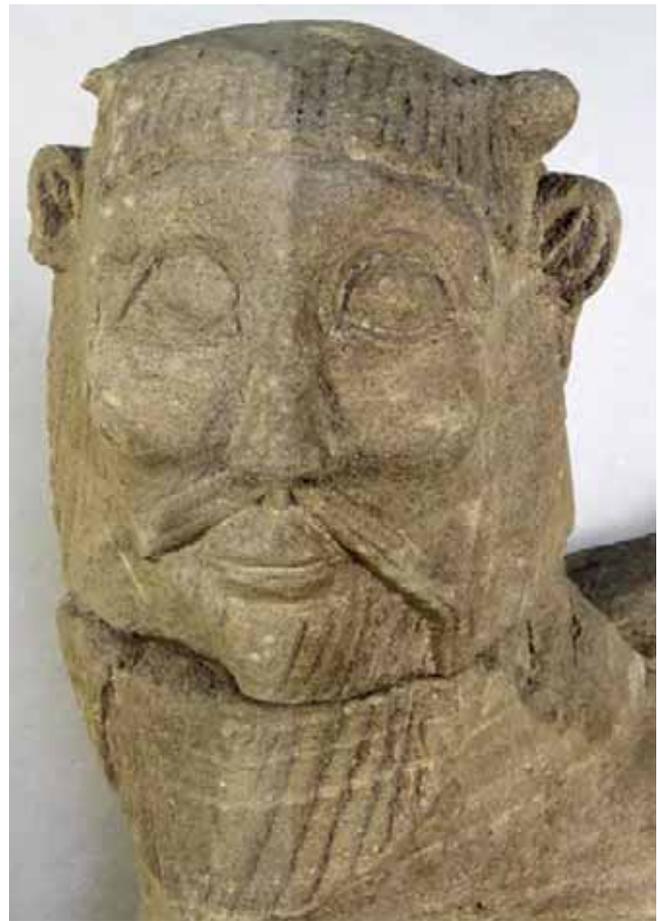
2. PROCESO DE LIMPIEZA FOTÓNICA
(BICHA DE BALAZOTE. N.º INV. 18529).

Hay que destacar el resultado alcanzado en los casos de la *Bicha de Balazote*, n.º inv. 18529, (parámetros: 150 Mj/30 Hz/ 50 cm) y del *Toro de Osuna*, n.º inv. 38416, (parámetros: 200 Mj/15 Hz/40 cm). Ambas piezas, que habían sido restauradas recientemente, presentaban aún una superficie en la que no se había conseguido retirar la suciedad que la cubría. La primera, cuyo delicado estado de conservación hacía presagiar que no se podría practicar ninguna intervención sobre ella, sin embargo, se comportó óptimamente ante las pruebas de limpieza fotónica, por lo que finalmente este sistema permitió conseguir unos resultados excelentes en la limpieza de su superficie (fig. 2). En el segundo caso, las limpiezas practicadas hasta ese momento, habían llegado a su límite de actuación, no obstante las pruebas realizadas con el láser, igual que había sucedido en la *Bicha de Balazote*, proporcionaron unos magníficos resultados, por lo que finalmente también se pudo practicar este tipo de limpieza.

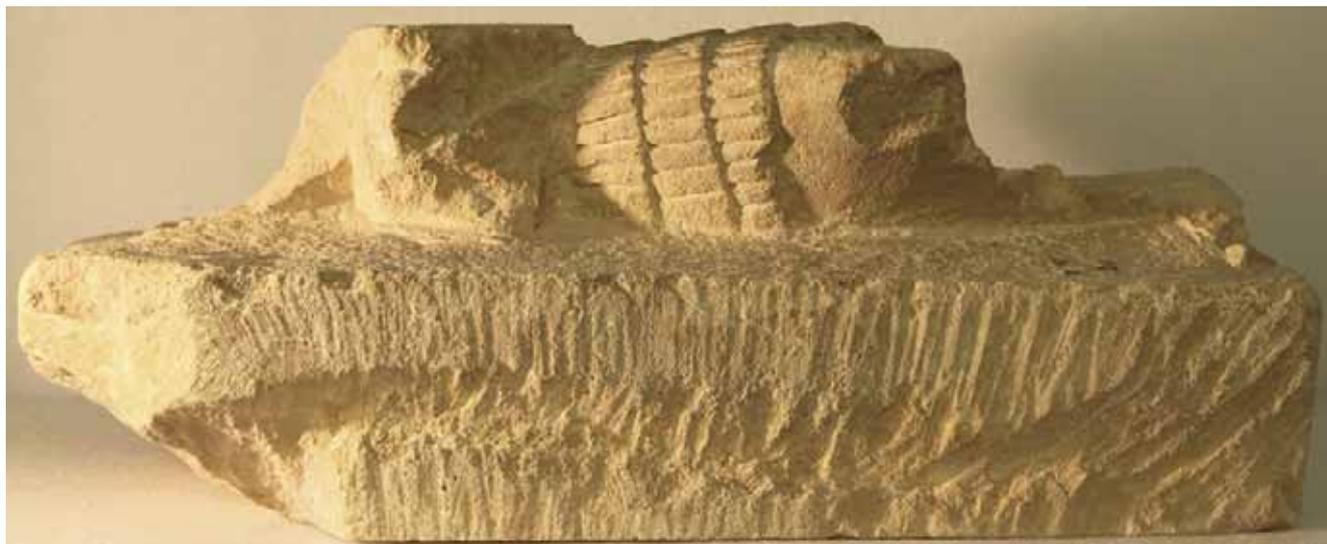
3. SILLAR: LABRA DEL LATERAL IZQUIERDO (GUERRERO DE OSUNA. N.º INV. 38428).

Estos aspectos técnicos también se pueden observar en las partes ocultas de las figuras exentas, en los casos en los que han conservado las peanas o plintos sobre los que descansan total o parcialmente, este desbaste de la piedra aparece normalmente en la superficie de apoyo de dicha base y también en el reverso (fig. 3).

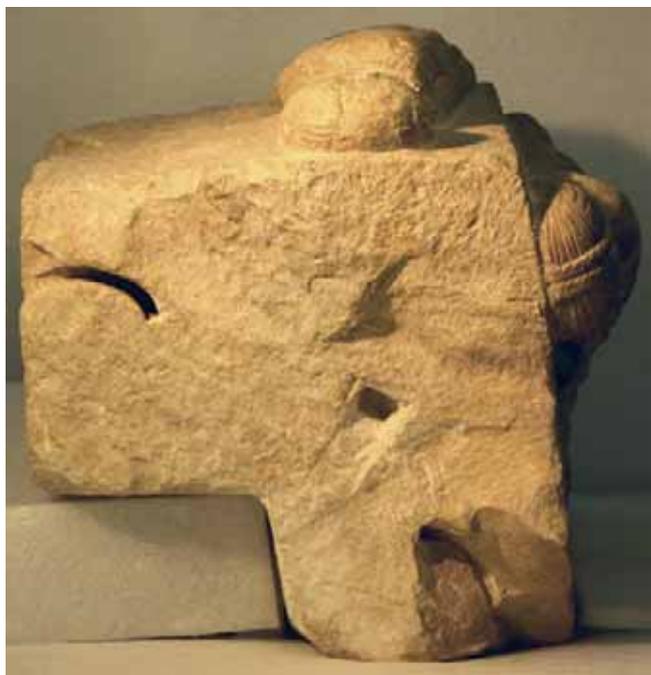
Atendiendo a su aspecto formal se ha podido observar una extensa variedad de cajeados de los que se han constatado con forma rectangular, cuadrada, con guías paralelas, cuya presencia se detectó en la parte inferior de la basa, n.º inv. 33165/3. Se trata de un rebaje paralelo situado en dos de los lados del cajeado cuadrado central, que podría tratarse de un carril o guía para asentar la basa. Otras formas de cajeados hallados son con forma curva, con forma de T, de cola de milano y una variedad del mismo con forma curva (figs. 4 y 5).

4. SILLAR: CAJEADO CURVO EN EL SOBRELECHO
(*AULETRIS DE OSUNA*. N.º INV. 38415).

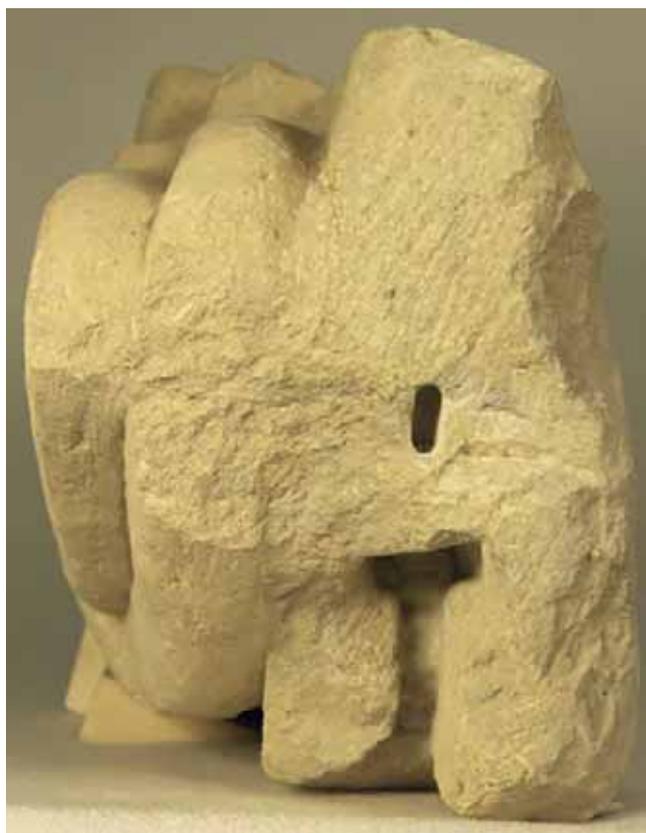
5. SILLAR: CAJEADO EN T (*ACRÓBATA DE OSUNA*. N.º INV. 38427).

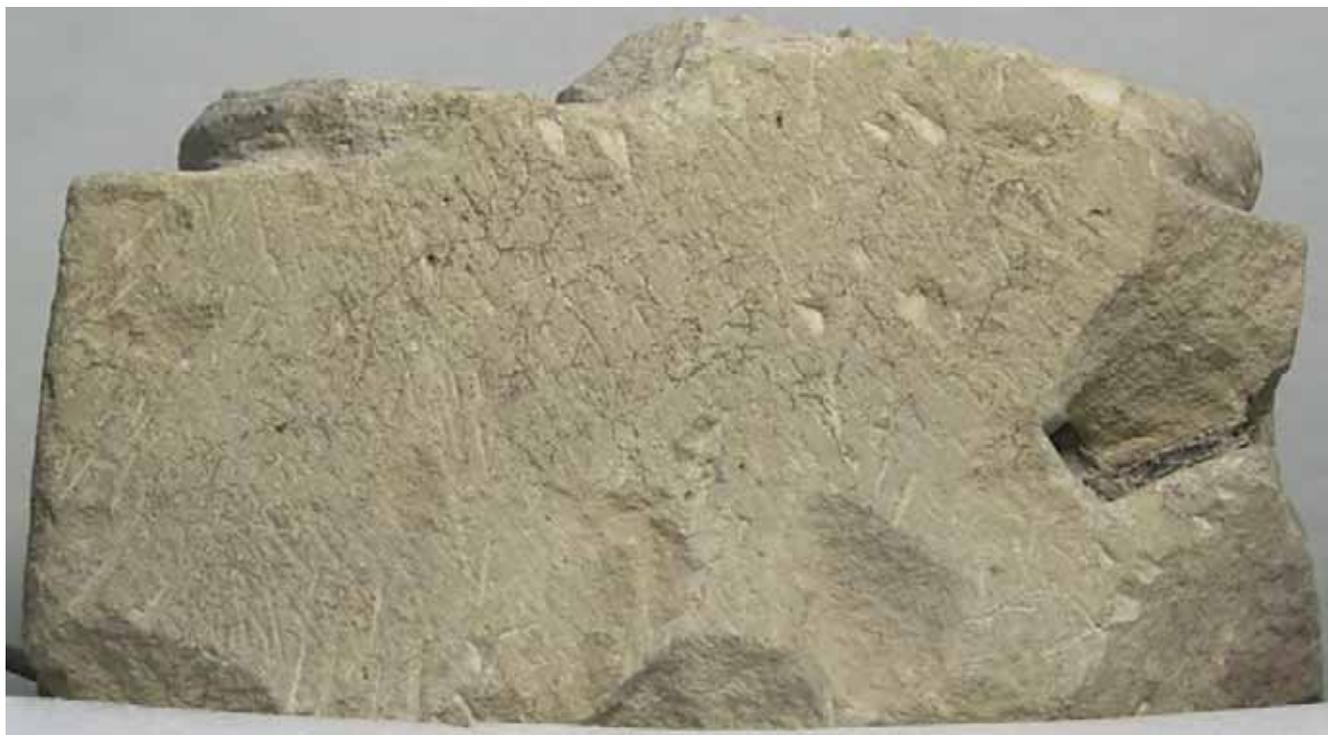
Entre estos casos expuestos, hay que destacar el hallazgo inédito de un tipo de cajeado que por su forma se ha denominado de cajeado en L, con la peculiaridad de que se ha conservado en parte la grapa metálica en su interior. Esta particularidad se encontró en el sillar denominado guerrero con trompa, n.º inv. 38417, procedente de Osuna. El cajeado está compuesto por dos piezas: por un lado el cajeado propiamente dicho, situado en el lecho del sillar, y su vuelta hacia el lateral izquierdo, que una vez extraído el relleno que lo ocultaba, se pudo observar por primera vez la presencia de una grapa metálica, cuya alma de hierro está encapsulada en plomo (fig. 6).

6. SILLAR INFERIOR: CAJEADO EN L CON GRAPA EN EL LECHO (*GUERRERO CON TROMPA DE OSUNA*. N.º INV. 38417).

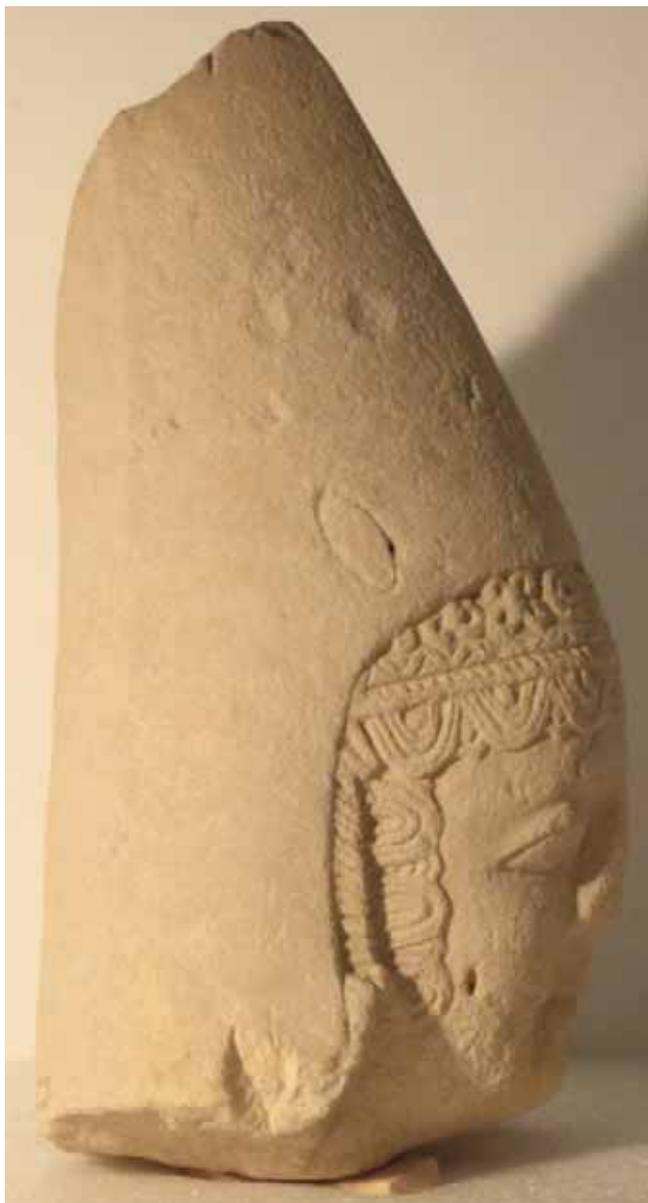
Existen en varias piezas una serie de signos o marcas de difícil significado u origen cuya presencia no se ha determinado. Entre ellas, destacan unas marcas ojivales en tres piezas del Cerro de los Santos, dos de ellas en sitios muy visibles como son las dos a ambos lados del tocado de la cabeza con el n.º inv. 7510, una en la cara de la cabeza n.º inv. 7537, y la otra marca de características similares que está situada en

7. MARCA OJIVAL (CABEZA DEL CERRO DE LOS SANTOS. N.º INV. 7510).

la base de la pareja de oferentes n.º inv. 3508 (fig. 7). La *osa con herma*, n.º inv. 33195, presenta en la parte trasera del lomo una huella con cuatro muescas seguidas y en la pata trasera del lateral derecho. Esta última se ha podido ver después de la limpieza, ya que se encontraba oculta por una antigua intervención hecha con cemento.

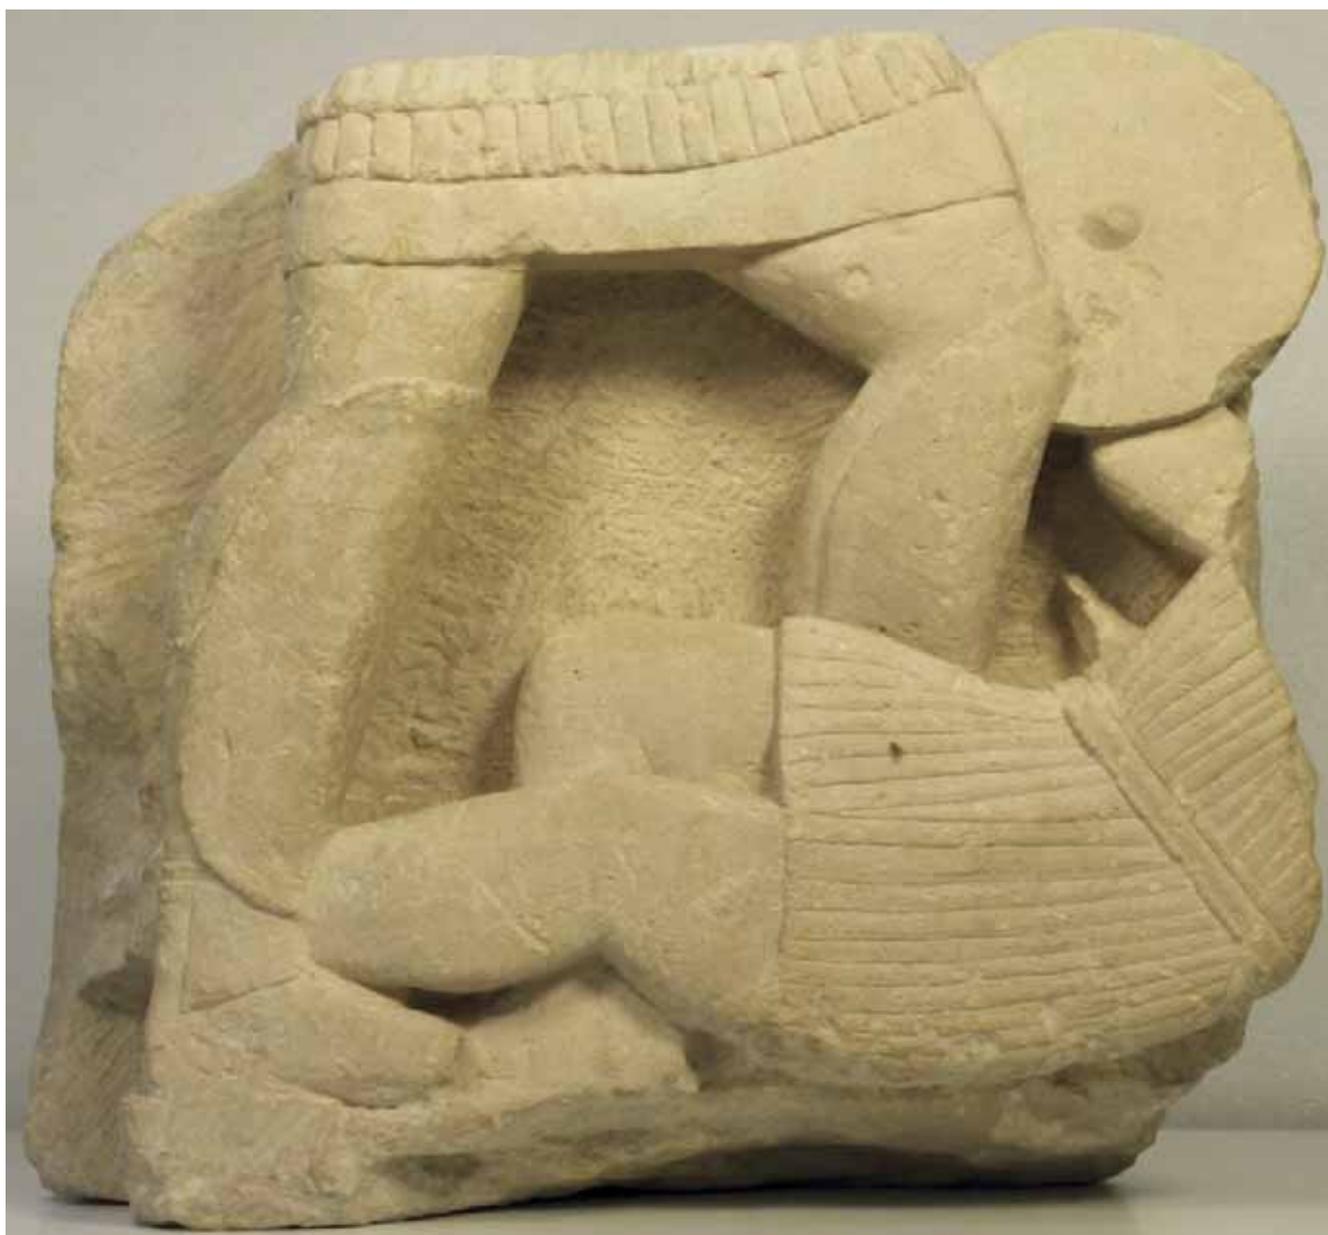
abrasivos aplicados por frotación, basados en distintos tipos de tierras finas (tipo esmeril, pumita o corindón como está constatado que hacían los griegos) (fig. 9).

9. TALLADO Y ALISADO (SILLAR DE OSUNA, *GUERREROS*. N.º INV. 38421).

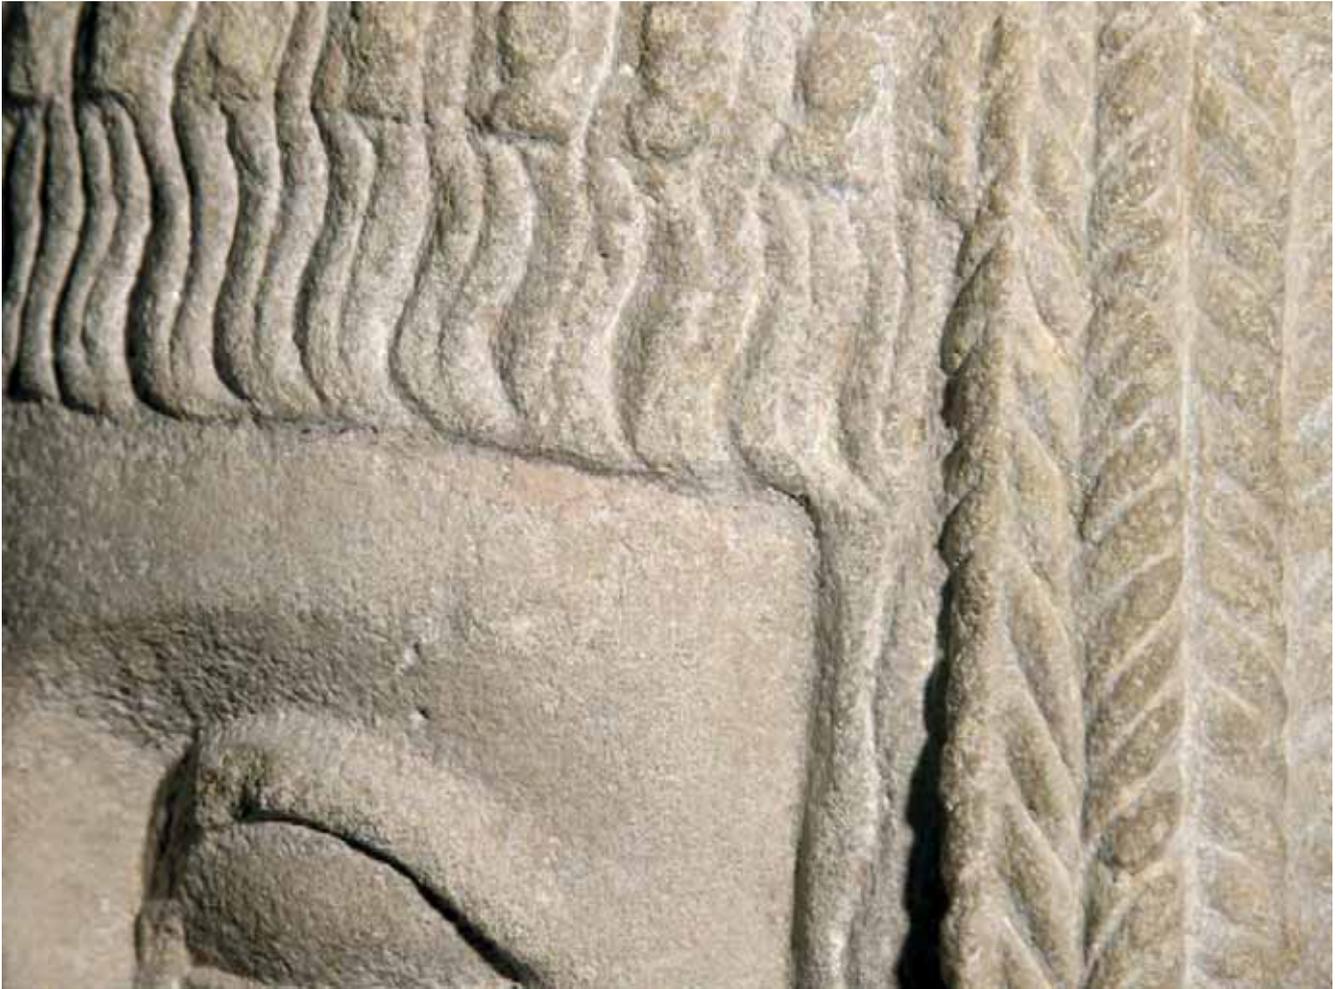
En el caso de la Gran Dama Oferente del Cerro de los Santos, n.º inv. 3500, se localizó policromía en el lado derecho de la frente, constatándose que se trataba de una carnación rosácea y de una línea negra. La analítica también detectó la presencia de albayalde (blanco de plomo). Estos hallazgos confirmados con las analíticas hicieron tomar la decisión a la Dirección Técnica de individualizar este caso por su trascendencia y someter a la pieza a un mayor número de análisis y pruebas, a partir de los cuales se llevó a cabo en el IPCE, su consecuente tratamiento conservativo derivado del resultado de los mismos (fig. 10).

10. POLICROMÍA. (GRAN DAMA OFERENTE DEL CERRO DE LOS SANTOS. N.º INV. 3500).
