Comportamiento del sistema impermeabilizante de espuma rígida de poliuretano en cubiertas de La Habana.

Behavior of the waterproofing system of rigid polyurethane foam roof in Havana.

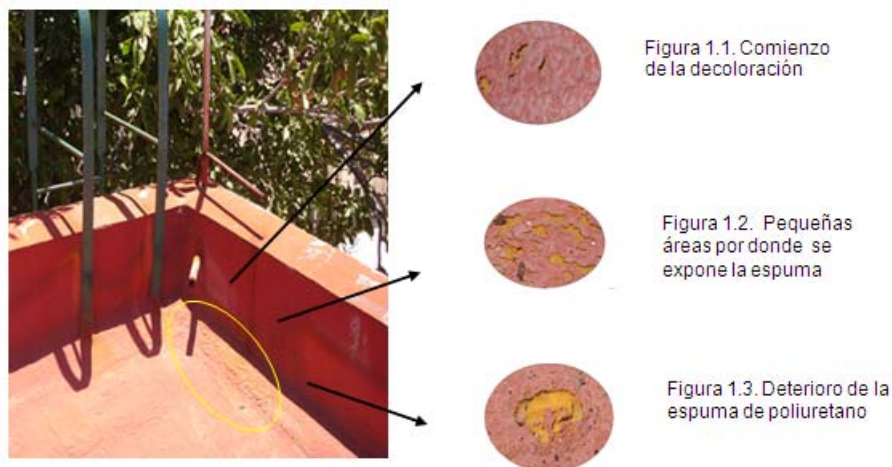
El sistema pierde el color en gran parte por la acción de los rayos ultravioleta de la luz solar sobre la membrana elastomérica, lo que denota una despolimerización que termina perforando la membrana, exponiendo la espuma a los agentes del intemperismo. La exposición de la espuma se acelera si no se ha logrado alcanzar el espesor adecuado, por una deficiente aplicación y/o mala homogeneización del vehículo o pigmento de la membrana. La secuencia de imágenes muestra el inicio de la decoloración de la membrana elastomérica y posteriormente como se agudizan los daños sobre ella y más tarde sobre la espuma (Figuras 1, 1.1, 1.2 y 1.3).

Figura 1. Decoloración y disgregación de la membrana en la unión entre la losa y el pretil. Obra. Facultad Arte de los Medios de Comunicación Audiovisual. Fotos de las autoras.

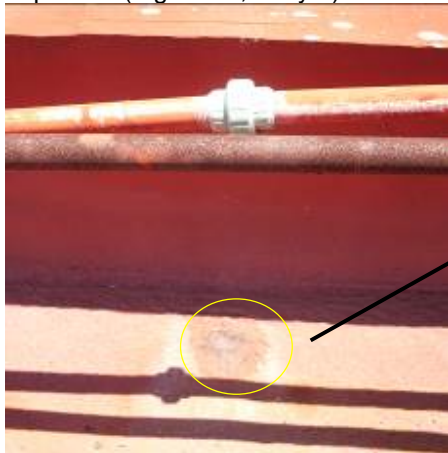
La humedad suele estar propiciada por charcos que permanecen sobre tragantes obstruidos, en oquedades de cubiertas mal diseñadas o ejecutadas y en zonas de salideros o desbordamientos de conductos y depósitos (Figuras 2, 2.1 y 3).

Figura 2. Fugas de agua en instalaciones hidráulicas.
Obra: Facultad Arte de los Medios de Comunicación Audiovisual
Fotos de las autoras.

La humedad constante provoca el reblandecimiento del sistema, empezando por despegar la membrana elastomérica protectora. También puede causar la aparición de fisuras por la tensión que provoca la diferencia de dilatación térmica en la frontera entre zonas secas y húmedas, ya que estas últimas conservan una temperatura mucho más baja.

Para evitar los depósitos sobre la cubierta debe velarse por la correcta evacuación del agua hacia las zonas o puntos preestablecidos. Antes de la aplicación, los sumideros de gárgolas y bajantes pluviales deben obstruirse con un tapón bien ajustado, pero engrasado para facilitar su retiro una vez terminado el trabajo. Es evidente que deben eliminarse las fugas en las instalaciones hidráulicas o sanitarias ubicadas sobre o en las proximidades del sistema antes de la aplicación.

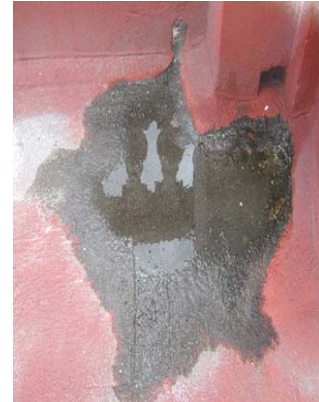
Figura 3. Agua estancada en la cubierta sur de la Escuela Nacional de Ballet.
Foto de las autoras.

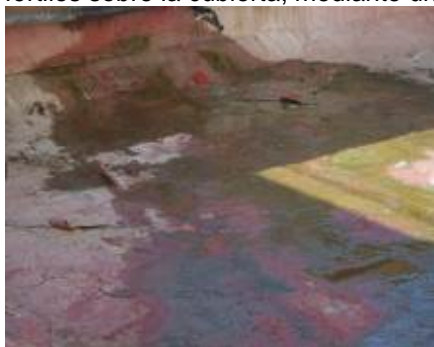
Es prácticamente imposible evitar la deposición de hojas y deyecciones de aves sobre las cubiertas en la ciudad. Así se forma un primer sustrato que se va enriqueciendo con los restos de las primeras poblaciones de musgos que se asientan en él, dando comienzo a un proceso que puede llegar al crecimiento de arbustos cuyas raíces son capaces de ejercer una acción, no solo enzimática, sino también mecánica, sobre la blanda espuma de poliuretano, abriendo conductos por donde se filtra el agua hacia la cubierta que se quiere proteger. Este proceso puede interrumpirse solo si se logra evitar la permanencia del agua y sustratos fértiles sobre la cubierta, mediante un frecuente saneamiento (Figuras 4 y 4.1).

Figura 4. Agua estancada sobre la cubierta. Obra: Hospital Hermanos Amejeiras. Foto de las autoras.

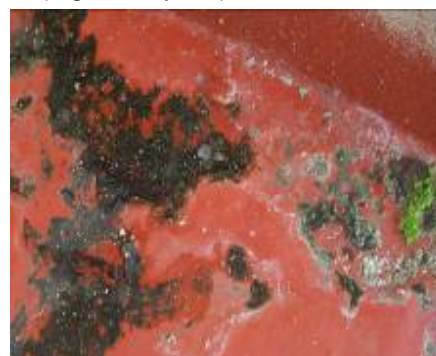
Figura 4.1. Detalle de crecimiento vegetal sobre la membrana protectora del sistema impermeable.

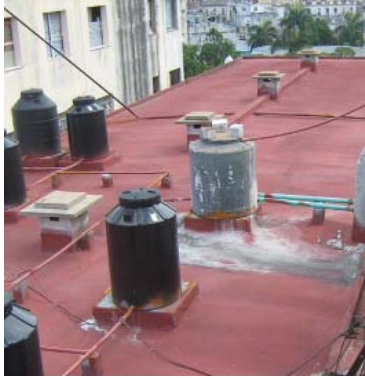
Una de las causas es el depósito de sales por la evaporación de agua en zonas deprimidas o de escurrimiento de salideros en las instalaciones y tanques de reserva, formando capas que pueden llegar a tener un espesor y rugosidad considerables que afectan la correcta evacuación (Figura 5).

Figura 5. Depósito de sales en cubierta.
Obra Escuela Nacional de Ballet.
Foto de las autoras.

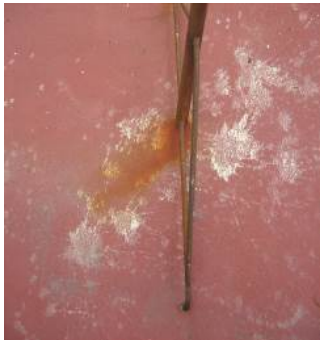
Otras pueden ser ocasionadas por deposición de óxidos de elementos metálicos no protegidos que se encuentran sobre el sistema impermeabilizante y expuesto a los efectos del deterioro de los factores ambientales, afectando la estética de la cubierta (Figura 6 y 6.1).

Figura 6. Mancha de óxido de hierro.
Obra: Escuela Nacional de Ballet.
Fotos de las autoras.

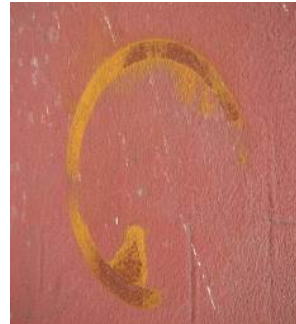
Figura 6.1 Manchas de óxido producido por la base de un objeto de hierro colocado sobre la cubierta.
Obra Escuela Nacional de Ballet.

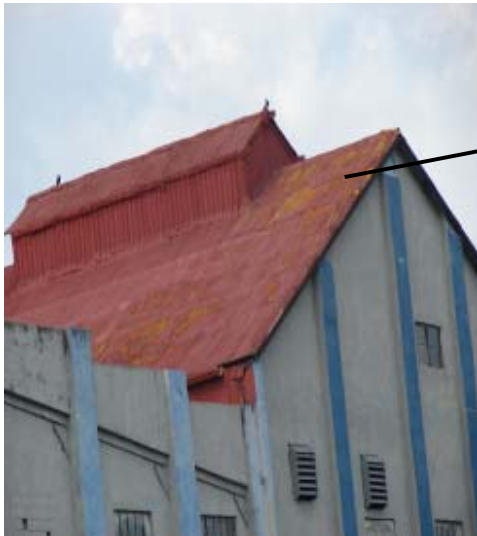
Una vez destruida la capa elastomérica protectora y expuesta la espuma, ésta pierde alrededor de 1mm de espesor por año, hasta llegar a su destrucción total, de acuerdo a lo comprobado en esta investigación. Para evitar la degradación y garantizar la conservación del sistema es necesario limpiar y retirar mediante medios mecánicos la zona afectada, volver a reponer la espuma de poliuretano y aplicar una nueva capa de membrana elastomérica (Figura 7, 7.1 y 7.2).

Figura 7.1 Deterioro del sistema impermeable en la zona de la cresta de la teja acanalada de asbesto cemento

Figura 7.2 Degradación de la espuma alcanza varios milímetros de profundidad con respecto al nivel de la capa protectora.

Figura 7. Deterioro del sistema por la radiación ultravioleta
 Obra. Almacenes Farma – Cuba
 Fotos: Ing. Yoanis Rivero.

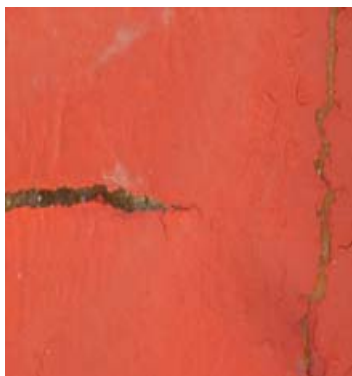
La aplicación del sistema sobre juntas entre elementos prefabricados puede presentar grietas debido a movimientos relativos del sustrato. En estos casos deberá cubrirse la junta con una banda plástica antiadherente de unos 30 cm de ancho, antes de aplicar sobre ella el poliuretano, para permitir que las deformaciones de la capa de espuma, que deben ocurrir como respuesta a las tensiones de corte por el pequeño movimiento relativo entre las piezas del basamento, se distribuyan en el ancho de la capa antiadherente, de manera que en ninguna de las secciones aparezca una deformación unitaria de cizallamiento superior a la que provoca la ruptura de la espuma rígida, tal como se ilustra en los siguientes esquemas (Figura 8).

Figura 8. Grietas en una cubierta prefabricada.
Obra: Hospital Hermanos Ameijeiras
Foto de las autoras.

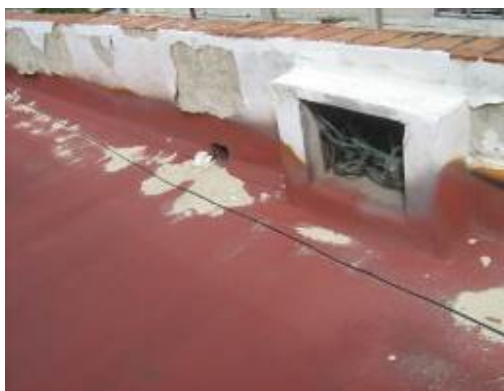
Cualquier producto aplicado sobre una superficie no adherente como es el caso de revoques o impermeables degradados, corre el riesgo de desprenderse (Figura 9 y 9.1).

Figura 9. Desprendimientos del revoque en el pretil.
Obra: Obra Escuela Nacional de Ballet
Fotos de las autoras.

Obviamente, para evitar desprendimientos como los ilustrados en las figuras, los sustratos inestables deben ser consolidados o restituidos antes de recibir la aplicación.

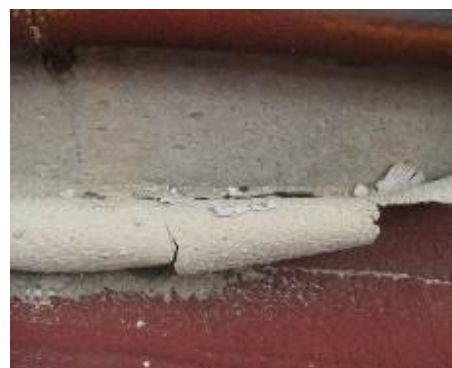
Figura 9.1. Desprendimiento del revoque junto con el sistema impermeable.

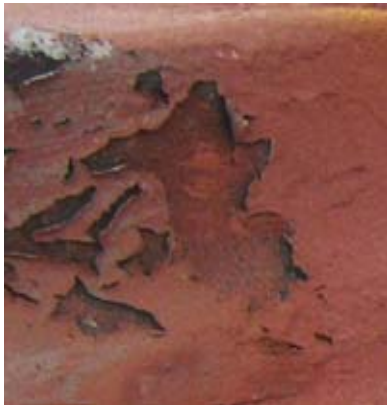
El sistema se despegaba del sustrato cuando tiene un espesor mayor al indicado por la normativa técnica vigente. La suciedad entre la base y la espuma puede afectar la adherencia de la interfase y provocar también el desprendimiento del sistema (Figura 10).

Figura 10. Pérdida de adherencia de la espuma por restos de material asfáltico
Obra. Café Teatro Bertolt Brecht
Foto de las autoras

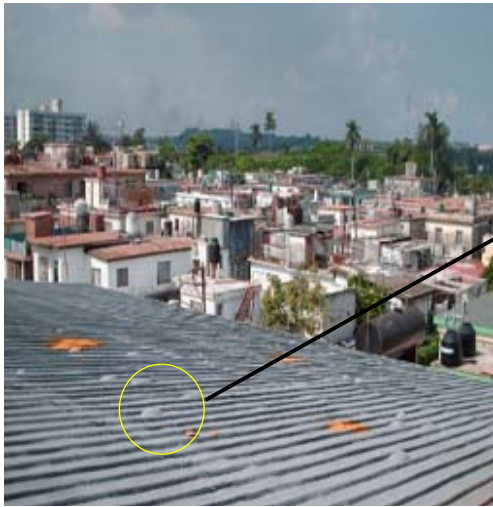
Durante esta investigación se ha observado que las ampollas se forman con más frecuencia bajo la espuma de poliuretano proyectado sobre techos de láminas metálicas, e invariablemente se nota con claridad que bajo las ampollas el recubrimiento polimérico de las planchas, cuando existe, se muestra químicamente alterado, así como también el propio metal de la plancha, por una aparente reacción entre el contenido de la ampolla y la superficie que la limita por debajo.

Sin embargo, las ampollas suelen manifestarse sobre cualquier tipo de sustrato que haya estado húmedo o saturado durante la aplicación de la espuma. La reacción del poliisocianato con el agua, ya sea ambiental, contenida en el sustrato o condensada sobre él, propicia incompatibilidad química que da lugar a alteraciones en la estructura celular de la mezcla, interfiriendo en el tiempo de fraguado y afectando finalmente la adherencia, así como también el polvo, la cera, grasas y aceites.

Figura 11. Ampollas sobre cubierta metálica.
Obra: Poligráfica Federico Engels.
Fotos de las autoras.

Figura 11.1. Detalle

Figura 11.2.
Corrosión localizada
debajo del área
ocupada por una
ampolla

Para garantizar la adherencia en los sustratos metálicos debe lavarse la superficie con ácido fosfórico y, después de seca, aplicar una imprimación de pintura elastomérica disuelta en agua al 30%, esperar 24 horas como mínimo y después proyectar la espuma (Figuras 11, 11.1 y 11.2).

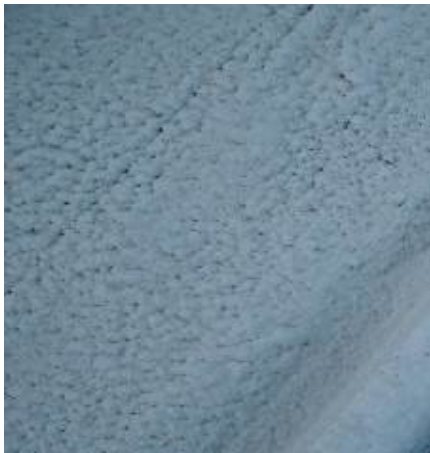
El funcionamiento de la máquina espumadora debe verificarse antes de la proyección, controlando la presión y simultaneidad de salida de los dos componentes de la mezcla, puesto que si se adelanta la salida de alguno de ellos, al reaccionar con agua, superficial o ambiental, se producen alteraciones químicas que dan origen a estructuras celulares granulosas que afectan la adherencia del sistema, además de que este tipo de formación es propenso a acumular polvo y materia orgánica, que propician el crecimiento de vegetación (Figura 12).

Figura 12. Superficie granulosa.
Obra: Poligráfica Federico Engels.
Foto de las autoras.

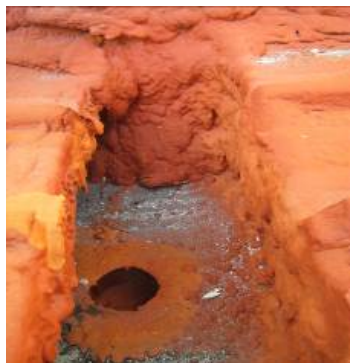
La influencia de la temperatura sobre la espumación es determinante en la proyección *in situ*, dado que solo se proyectan capas de 15 mm de grosor, para que garanticen la estabilidad dimensional en función de la estructura de la celdilla formada. La mezcla se contrae cuando pierde rápidamente su calor al contacto con superficies frías, o crece extremadamente cuando el contacto se produce sobre superficies calientes (Figura 13).

Figura 13. Descuelgue de las capas de espuma.
Obra: Instituto de Investigaciones de la Cultura Juan Marinello.
Foto de las autoras.

Por lo anterior es aconsejable cumplir con las regulaciones medio ambientales y acerca de las condiciones del sustrato: la humedad relativa del aire y el soporte en el momento y lugar de la aplicación no deben ser superiores al 85 y 20% respectivamente; no debe espumarse a temperaturas por debajo de 5°C ni superiores a 40, puesto que se incrementa el consumo y puede afectar la adherencia al sustrato; y la velocidad del viento debe ser inferior a 30 km/h para evitar arrastres del material hacia zonas alejadas de la aplicación, todo lo cual se establece en los documentos normativos UNE 92120 -2 /2M: 2003 y DITEC # 402(2012) declarados en la Bibliografía.

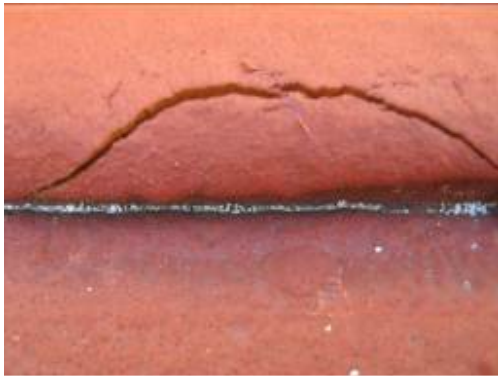
Cuando se proyecta al aire libre se procuran capas de espuma no mayores de 15 mm de espesor para evitar contracciones. Para mayores espesores es preciso superponer capas, cuidando que entre la proyección de dos contiguas no transcurra más de 30 minutos, ni menos de 10, para respetar el tiempo de expansión de la capa anterior y evitar la formación de una "piel" de espumación, que afectaría la adherencia entre ellas, propiciando la aparición de grietas en forma de media luna. La mezcla debe contener la cantidad adecuada de activador para que la reacción y la reticulación de la espuma sean rápida (Figura 14 y 14.1).

Figura 14. Grieta en forma de media luna.
Obra: Instituto de Investigaciones de la Cultura Juan Marinello.
Fotos de las autoras.

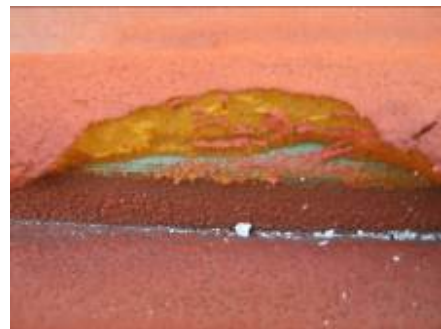
Figura 14.1 Desprendimiento del sistema donde se localizaba la grieta de media luna.

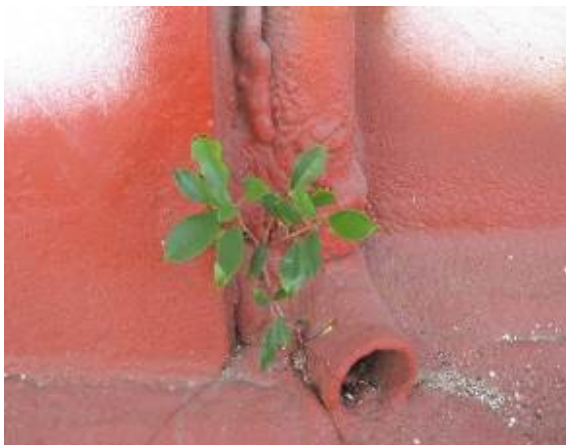
Figura 15. Vegetación por acumulación de sedimentos fértiles y humedad en la cubierta.
Obra: Escuela Nacional de Ballet.
Foto de las autoras.

Para evitar las deposiciones de sedimentos, se deben realizar inspecciones periódicas a la cubierta como parte de las acciones de mantenimiento en las que se limpie y recoja la basura trasladada por la acción del viento, además de eliminar plantas indeseables que dañan al sistema con sus raíces (Figura 15).
