# Caracterización geotécnica y vulnerabilidad por movimientos en masas entre la vereda de Puente Quemao y el corregimiento de San Francisco de Asís, en El Copey, Cesar

## Geotechnical characterization and vulnerability by masses movements between Puente Quemao village and San Francisco de Asis county, at El Copey, Cesar

INGENIARE, Universidad Libre-Barranquilla, Año 13, No. 22, pp. 37-57 • ISSN: 1909-2458

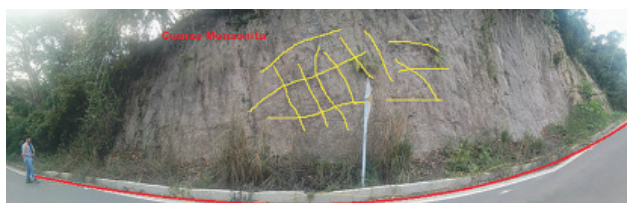
- *Tramo 1 (JDB – 004 – 1):* posee unas dimensiones de 30,7 metros de ancho por 7,75 metros de alto. El grado de fracturación medido mediante el índice de RQD nos proporciona un valor de 8, lo representa una muy mala calidad de la roca y la clasificación geomecánica de RMR también proporcionó un mal estado de las discontinuidades (Figura 4).

**Figura 4. Discontinuidades del afloramiento ubicado sobre la vía San Francisco de Asís - Puente Quemao**

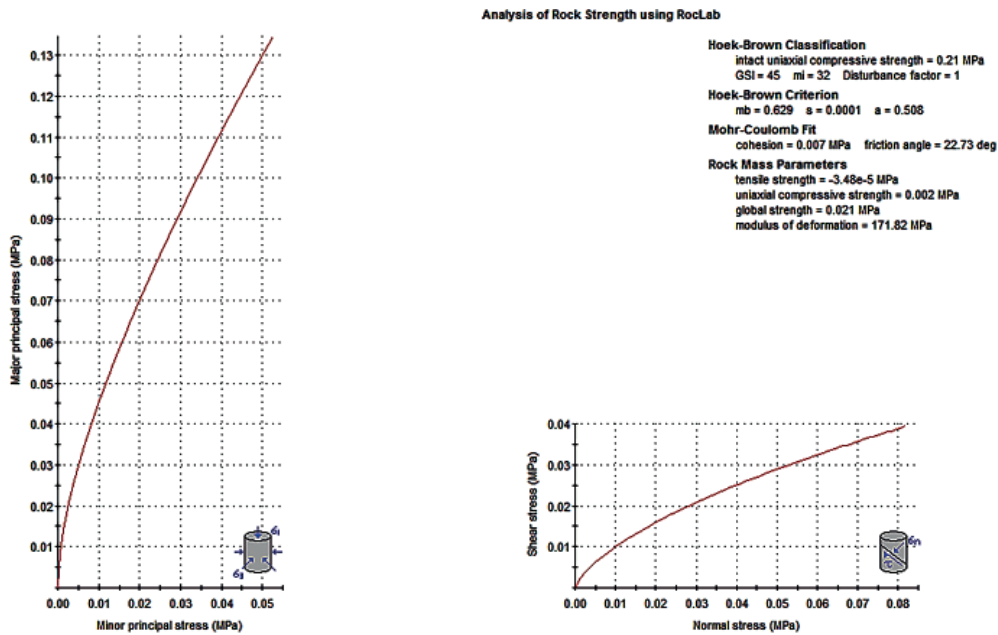
Al ingresar información en el software RocLab se pudo interpretar que los esfuerzos principales de la roca no superan los esfuerzos de resistencia, por lo cual se tiene una roca estable (Figura 5).

**Figura 5. Análisis de rotura, realizado en el software RocLab.**  
Se proporcionaron datos como: resistencia de la matriz rocosa 0,21Mpa;  
GSI 45; mi 32; D 1; peso específico 3,35g/cm<sup>3</sup>; altura 7,75 m  
Fuente: Elaboración de los autores

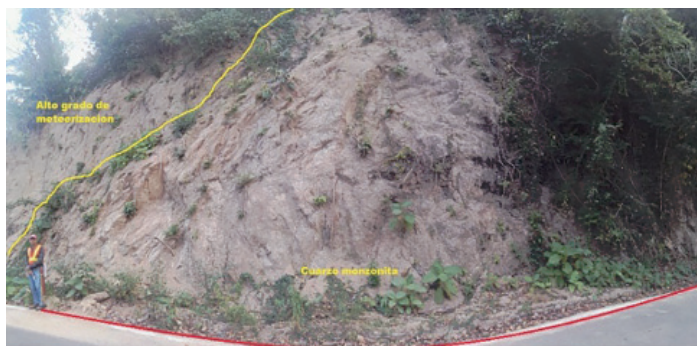
- *Tramo 2 (JDB – 004 – 2):* posee unas dimensiones de 30,7 metros de ancho por 9 metros de alto. Al igual que el tramo 1, posee un RQD muy malo con un valor de 7 y un mal estado de las discontinuidades (Ver Figura 6).

**Figura 6. Al margen izquierdo se muestra la roca con un grado de meteorización superior al margen izquierdo, Afloramiento ubicado sobre la vía San Francisco de Asís-Puente Quemao**  
Fuente: Elaboración de los autores

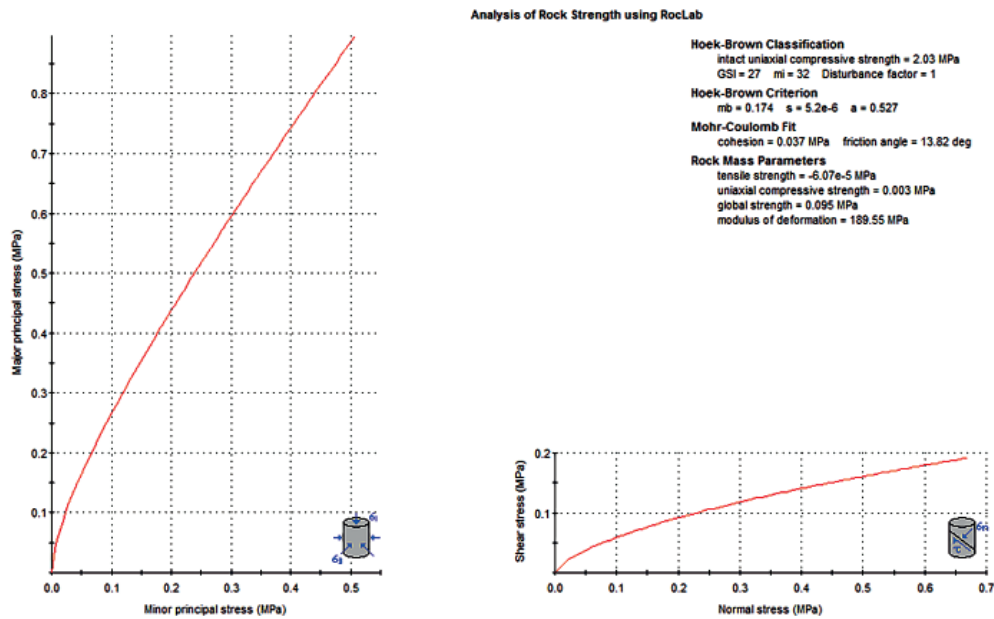
La interpretación del software RocLab nos da a conocer que el afloramiento se encuentra estable (Figura 7).

**Figura 7. Análisis de rotura, realizado en el software RocLab. Se proporcionaron datos como: resistencia de la matriz rocosa 2,03Mpa; GSI 27; mi 32; D 1; peso específico 2,9075 g/cm<sup>3</sup>; altura 9m**

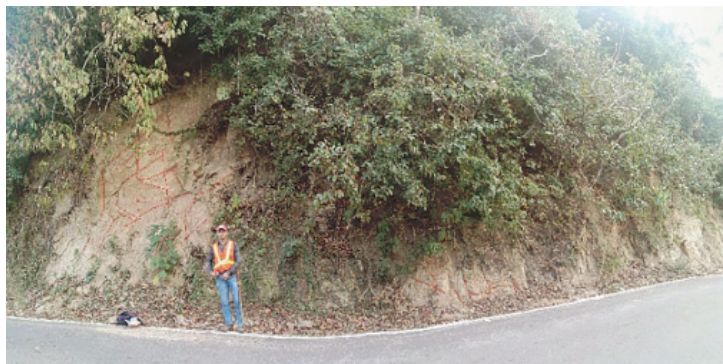
- *Tramo 3 (JDB – 004 – 3)*: posee unas dimensiones de 30,7 metros de ancho por 4,8 metros de alto. El RQD tiene un valor de 8, lo que corresponde a una roca de mala calidad y un estado medio de las discontinuidades (Figura 8).

**Figura 8. Discontinuidades del afloramiento ubicado sobre la vía San Francisco de Asís-Puente Quemao**

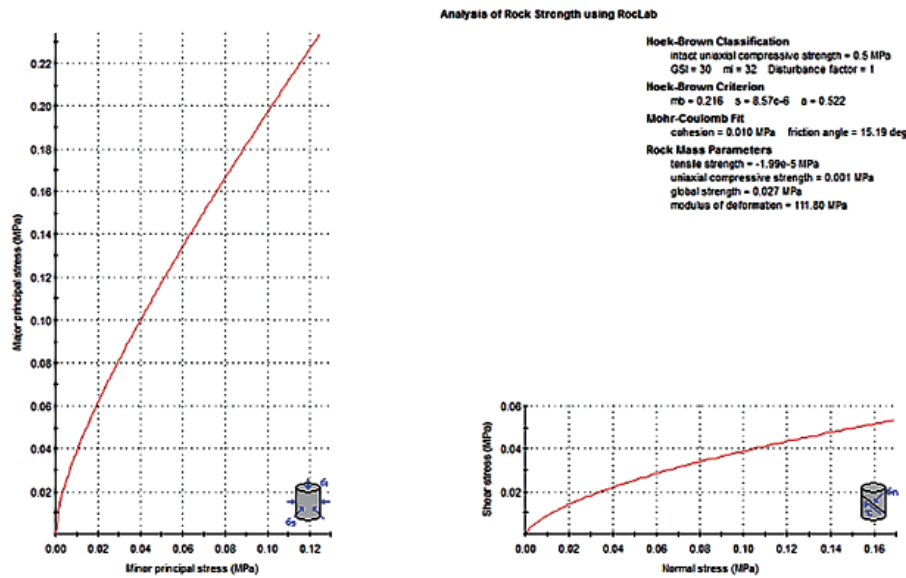
Mediante el análisis de RocLab se interpretó que el esfuerzo principal generado sobre la roca llega a casi un 50 % de los esfuerzos de la roca por lo que genera estabilidad a pesar de ser un valor alto, igual que con el esfuerzo de corte tampoco supera los esfuerzos normales lo que muestra que no existe riesgo de fracturamiento (Figura 9).

**Figura 9. Análisis de rotura, realizado en el software RocLab. Se proporcionaron datos como: resistencia de la matriz rocosa 0,5Mpa; GSI 30; mi 32; D 1; peso específico 3,685 g/cm<sup>3</sup>; altura 4,8m**  
Fuente: Elaboración de los autores

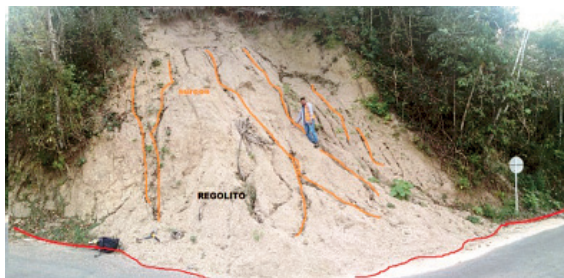
- *Tramo 4 (JDB – 004 – 4):* posee unas dimensiones de 20,4 metros de ancho por 10,9 metros de alto. Este último tramo del afloramiento se encuentra caracterizado por la presencia de un movimiento en masa, en el cual se pueden percibir surcos de 20-40 cm de profundidad, no se perciben discontinuidades ya que la litología aflorante constituye a un regolito, conformado por arenas limosas, mezclas de arena y limo. En cuanto al flujo de agua presente se encuentra relativamente secos, pero se percibe vegetación en algunos espacios, lo que nos indica que existe una humedad relativamente baja (Figura 10).

**Figura 10. Deslizamiento localizado sobre la vía San Francisco de Asís-Puente Quemao, litológicamente constituye a un saprolito. Además, presenta surcos**  
Fuente: Elaboración de los autores

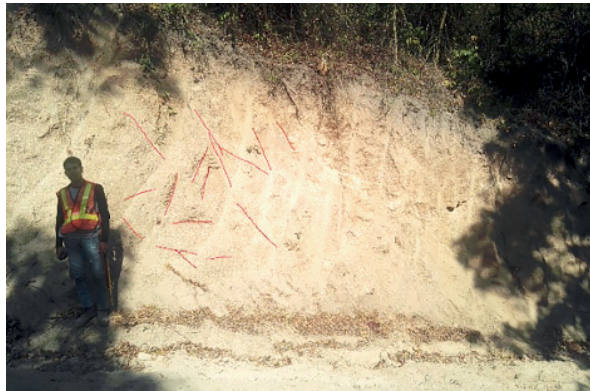
- *Talud 1 (JDB – 011 – 1)*: posee unas medidas de 30 metros de ancho por 4,3 metros de alto. Muestra un RQD con un valor de 10 lo que representa una mala calidad de la roca y un estado medio de las discontinuidades (Figura 11).

**Figura 11. Discontinuidades del primer afloramiento ubicado sobre la vía que conduce a la vereda La Sierrita**

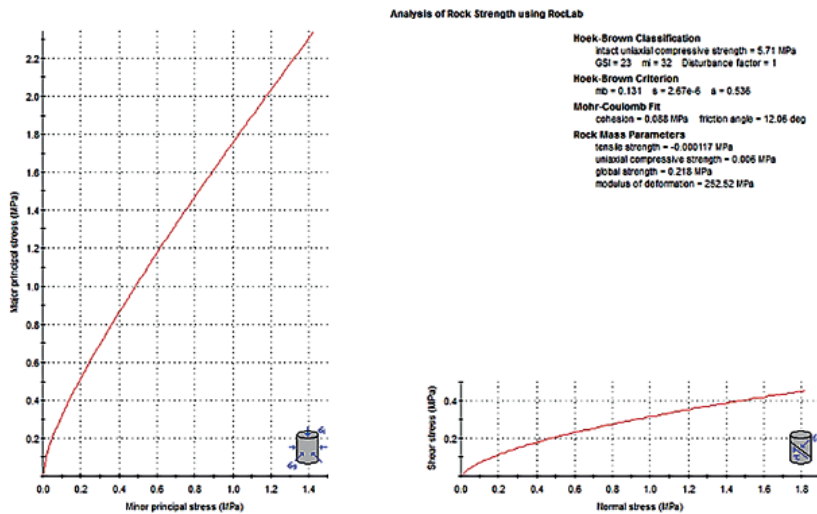
Mediante los parámetros de RocLab se determinó que la roca es estable en cuanto a los esfuerzos principales generados en ella, al igual que los esfuerzos de corte son muy mínimos en cuanto a los esfuerzos normales de la roca (Figura 12).

**Figura 12. Análisis de rotura, realizado en el software RocLab. Se proporcionaron datos como: resistencia de la matriz rocosa 5,71Mpa; GSI 23; mi 32; D 1; peso específico 3,21 g/cm³; altura 4,3m**

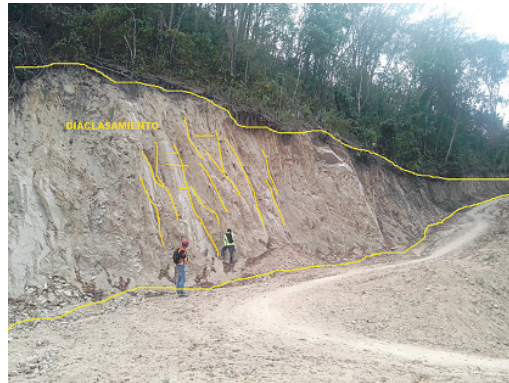
- *Talud 2 (JDB – 011 – 2)*: posee unas medidas de 59,8 metros de ancho por 9,2 metros de alto. Se observa una muy mala calidad de la roca con un valor de 9 para RQD y un mal estado de las discontinuidades (Figura 13).

**Figura 13. Discontinuidades del segundo afloramiento ubicado sobre la vía que conduce a la vereda La Sierrita**

En los taludes que presentan inestabilidad, se sugiere rediseñarlos, implementando el método de equilibrio límite, en los cuales las condiciones de estabilidad están expresadas en términos de factor de seguridad, que pueden definirse como un factor en el que los parámetros resistentes de corte deben reducirse para hacer llegar al talud a un estado de equilibrio límite a través de una superficie de deslizamiento dada [19].

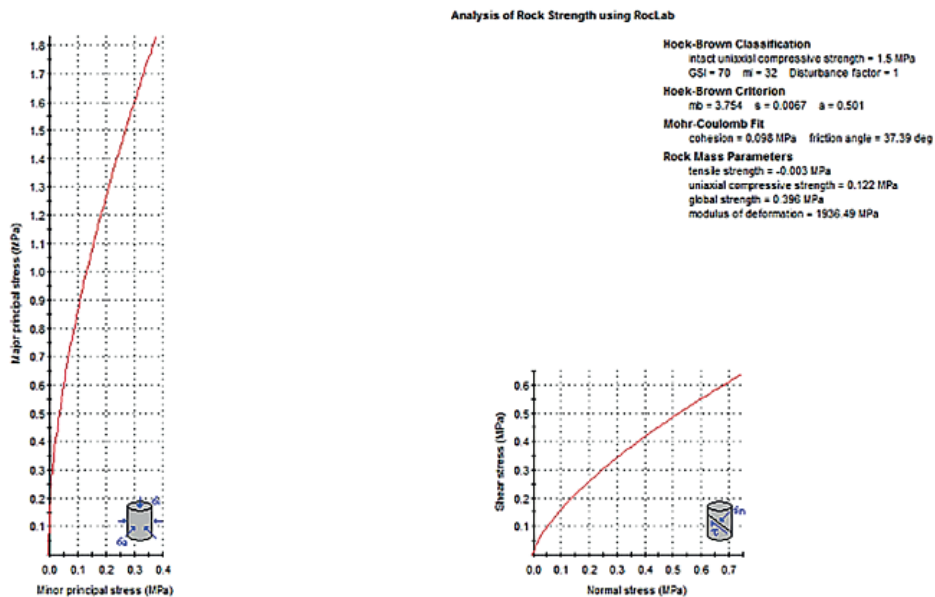
RocLab nos indica que es evidente el riesgo de fracturamiento de la roca por la superación de los esfuerzos principales a los de la roca en 0,2 Mpa, y los esfuerzos de corte se encuentran muy cercanos a los valores de esfuerzo normal, lo que puede llegar a generar un riesgo por fallas o fracturamiento de la roca (Figura 14).

**Figura 14. Análisis de rotura, realizado en el software RocLab. Se proporcionaron datos como: resistencia de la matriz rocosa 1,5Mpa; GSI 70; mi 32; D 1; peso específico 3,53 g/cm3; altura 9,2m**

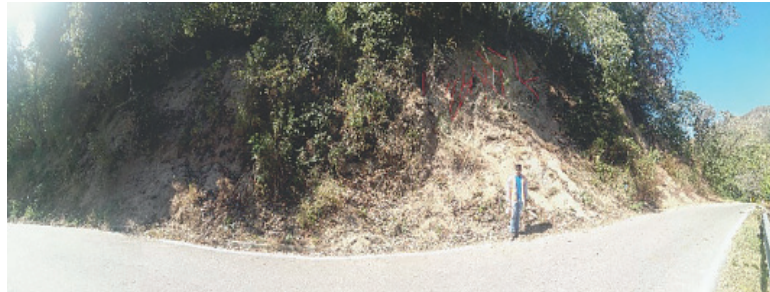
Encontrado sobre la vía que conduce a la vereda Puente Quemao con el corregimiento de San Francisco de Asís, fue factible clasificarlo geomecánicamente. Posee unas medidas de 83,7 metros de ancho por 8,6 metros de alto. Tiene una muy mala calidad de la roca con un valor de RQD de 8 y un mal estado de las discontinuidades (Figura 15).

**Figura 15. Discontinuidades del afloramiento ubicado sobre la vía San Francisco de Asís-Puente Quemao**

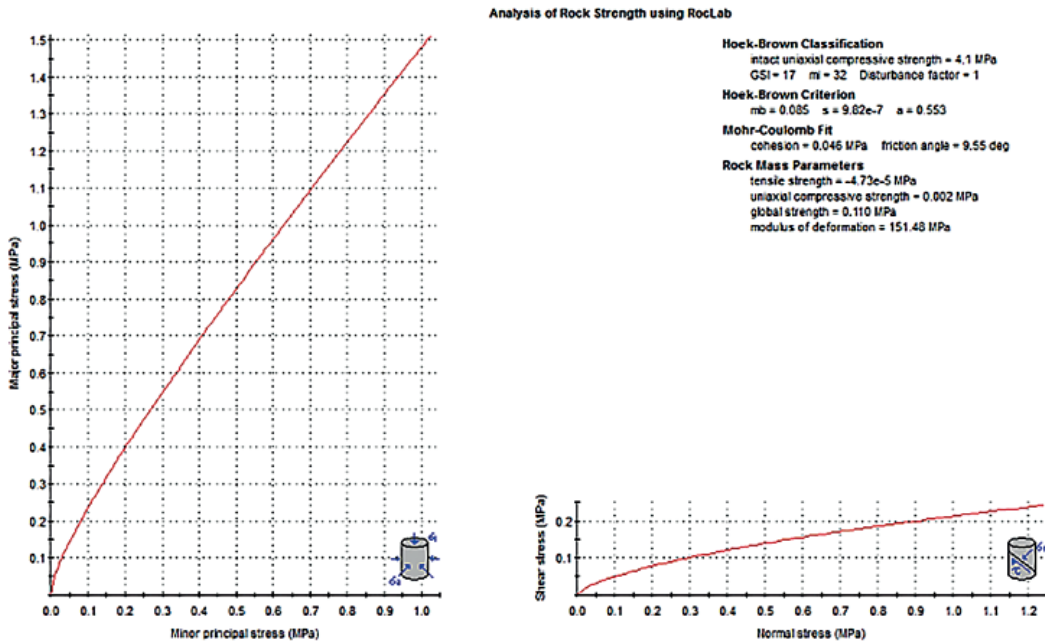
Mediante el análisis de RocLab se determinó que los esfuerzos principales son pequeños respecto a los esfuerzos de la roca, al igual que el esfuerzo de corte es muy pequeño por lo que no hay riesgo de fracturamiento de la roca (Figura 16).

**Figura 16. Análisis de rotura, realizado en el software RocLab. Se proporcionaron datos como: resistencia de la matriz rocosa 4,1Mpa; GSI 17; mi 32; D 1; peso específico 3,35 g/cm3; altura 8,6m**  
Fuente: Elaboración de los autores

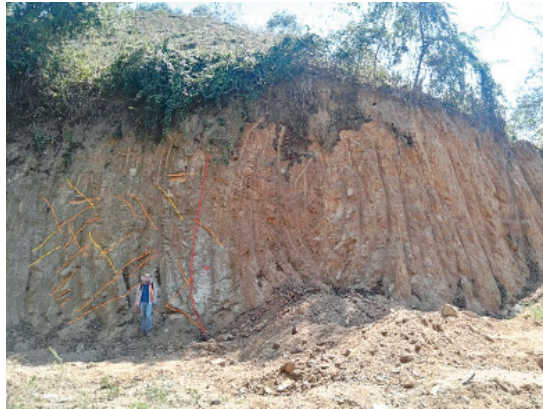
Encontrado en la vereda Puente Quemao, fue factible clasificarlo geomecánicamente. Posee unas medidas de 83,7 metros de ancho por 8,6 metros de alto. Este está siendo intervenido por maquinaria y posee una mala calidad de la roca con un valor de RQD de 9 y un estado medio de las discontinuidades (Figura 17).

**Figura 17. Patrones de diaclasamiento y falla rumbo deslizantes, sobre el talud localizado sobre la vía San Francisco de Asís-Puente Quemao**

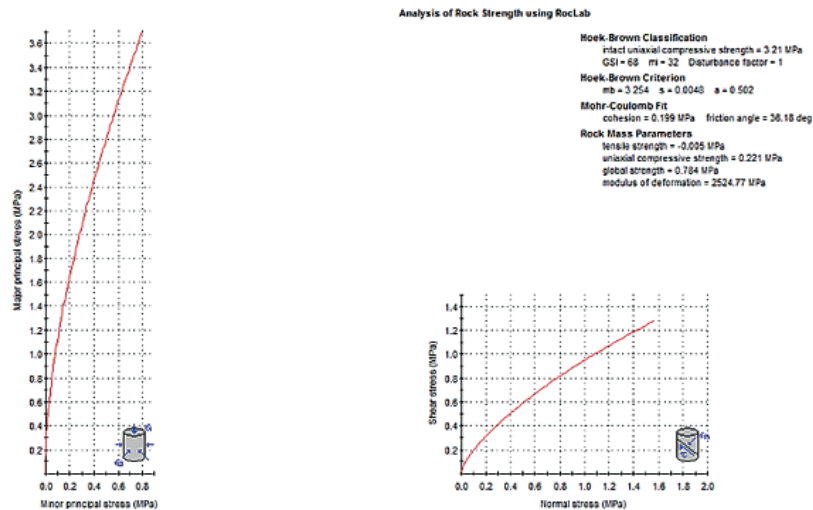
RocLab nos indica que existe un riesgo en cuanto a la aplicación de esfuerzos a la roca debido a que los esfuerzos principales superan los esfuerzos normales y los esfuerzos de corte se acercan mucho a los esfuerzos normales por lo que podría generar un pequeño riesgo a deformarse y a ser fracturado. (Figura 18)

**Figura 18. Análisis de rotura, realizado en el software RocLab. Se proporcionaron datos como: resistencia de la matriz rocosa 3,21Mpa; GSI 68; mi 32; D 1; peso específico 2,426 g/cm<sup>3</sup>; altura 9,6m**

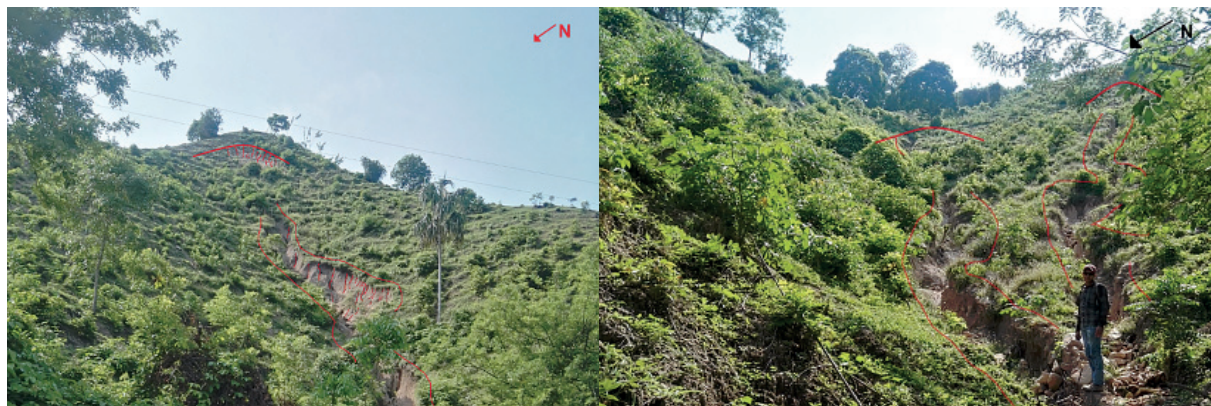
Se encuentran laderas de pendiente alta, en las cuales se percibe un bajo contenido de vegetación y una alta bioturbación. En la Figura 19 se puede observar la corona y las cárcavas que poseen una profundidad aproximada de 3,68 a 5,8 metros, presentes en los deslizamientos rotacionales, así como pequeños surcos.

**Figura 19. Representación del deslizamiento rotacional**

En las laderas que poseen deslizamientos rotacionales, se sugiere implementar medidas de estabilización, mediante métodos de conformación topográfica para equilibrar fuerzas, métodos de recubrimiento de la superficie del talud, métodos de control de agua y presión de poros, métodos de estructuras de contención y métodos para mejorar la resistencia del suelo [20].

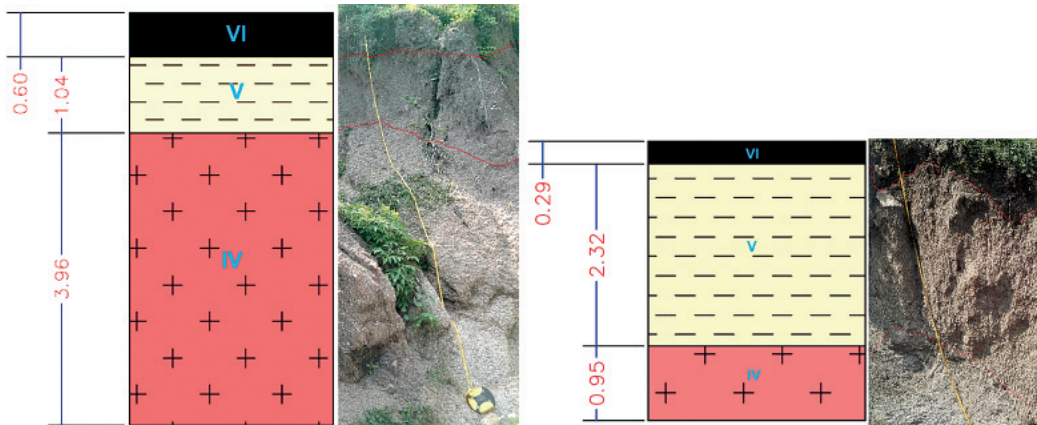
Las colinas están constituidas por rocas ígneas intrusivas de edad del jurásico inferior, pertenecientes al Batolito de Pueblo Bello y Patillal. Mediante la identificación del perfil de meteorización (Ver Figura 20), se determinan características similares para ambos deslizamientos, la base constituye un saprolito monzogranítico, que posee una textura fanerítica, una distribución de los cristales equigranular y mineralógicamente aún se percibe cuarzo, feldespato, plagioclasas, estos pueden ser desintegrados manualmente (IV). En su avanzado proceso de meteorización debido a las condiciones climáticas y topográficas hacia la parte superior está conformado por suelo que se clasifica granulométricamente como arenas bien graduadas, arenas con grava, pocos finos (V). En la parte posterior podemos encontrar un suelo de color marrón oscuro con materia orgánica húmeda y raíces de plantas que se sostienen en esta capa (VI).

**Figura 20. Representación del el perfil de suelos del primer y segundo movimiento en masa presente en una ladera**

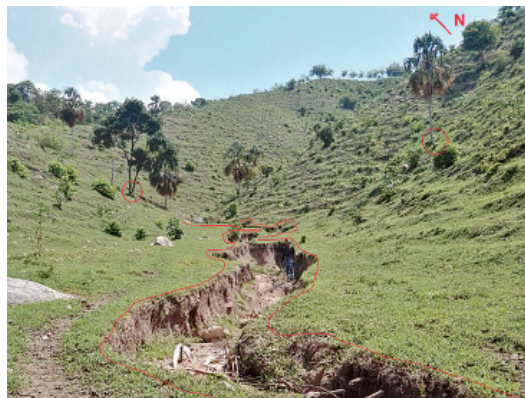
Se hallan en la parte baja de la colina, posee escasa vegetación, una alta bioturbación y reptación. Además, se encuentran cárcavas de 3,52 metros de profundidad (Figura 21).

**Figura 21. Observación de deslizamiento de tipo rotacional**

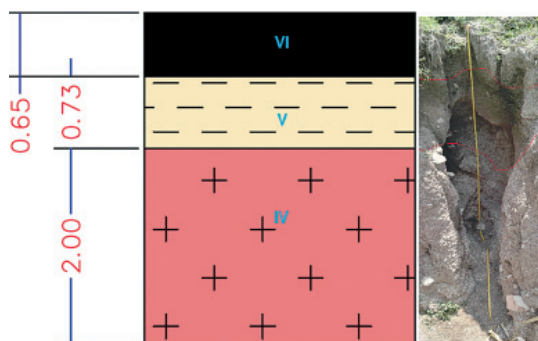
Mediante la identificación del perfil de meteorización (Figura 22) podemos observar que hacia la base está constituido por un saprolito de composición monzogranítica, al que se le distinguen los minerales principales formadores de roca (VI). En la parte superior debido al avanzado estado de descomposición se presenta como suelo conformado por arenas mal graduadas, arenas con grava, pocos finos (V). Posterior a este, se encuentra un suelo de color oscuro compuesto por materia orgánica húmeda (IV). Estas litologías hacen parte del Batolito de Pueblo Bello y Patillal.

**Figura 22. Representación del perfil de suelos del tercer movimiento en masa presente en una ladera**

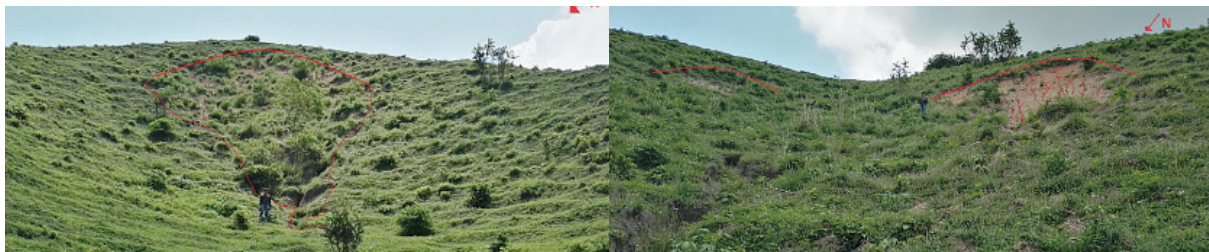
Se encuentran en la parte alta de la colina. En las laderas se percibe una baja vegetación, bioturbación y reptación. La Figura 23 muestra las coronas y las formas de los movimientos en masas.

**Figura 23. Representación de deslizamiento rotacional**

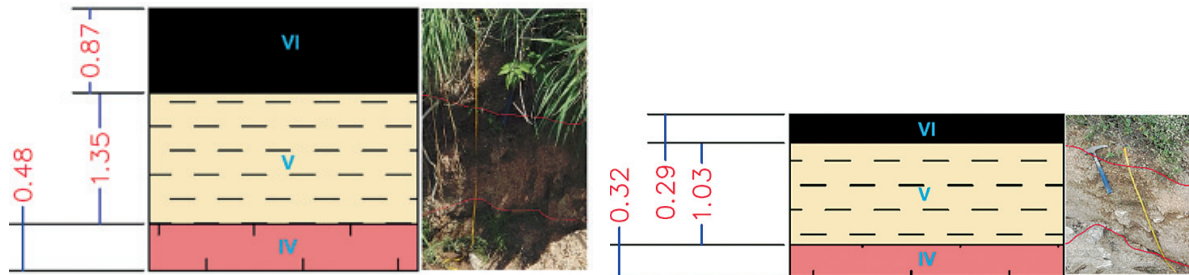
El perfil de meteorización realizado en la ladera, (Figura 24) nos muestra que la base está constituida por monzogranito en estado de saprolitización (VI). La parte superior está constituida por suelo conformado por gravas mal graduadas, mezclas grava-arena, pocos finos o sin finos (V). La parte superior constituye un suelo residual con materia orgánica descompuesta (IV). Las litologías hacen parte del Batolito De Pueblo Bello y Patillal.

**Figura 24. Representación del perfil de suelos del cuarto y quinto movimiento en masa presente en una ladera**
