## APORTES AL CONOCIMIENTO DE LA ESCULTURA MURCIANA: EL CRISTO DE LA SALUD (S.XV).

M<sup>ª</sup> DEL LORETO LÓPEZ MARTÍNEZ

El 17 de febrero de 2014 finalizó, en los talleres del Centro de Restauración de la CARM, la intervención restauradora sobre la imagen del Stsmo. Cristo de la Salud de Murcia, llevada a cabo por el equipo de ASOARTE, Centro de Conservación y Restauración, formado por su directora, M<sup>a</sup> del Loreto López Martínez, y las técnicas en restauración Isabel M<sup>a</sup> Sánchez Prieto, M<sup>a</sup> Asunción Baeza Ortiz y M<sup>a</sup> Paloma Jiménez García, bajo la supervisión de funcionarios técnicos de la administración y con la financiación de la Universidad Católica San Antonio de Murcia, a través de un convenio firmado con la Consejería de Cultura de la CARM.

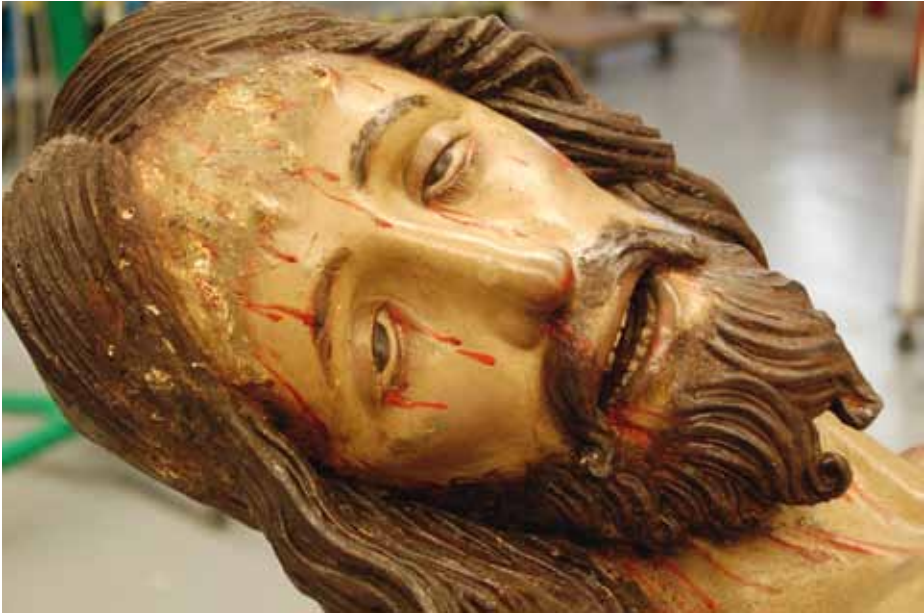
Estado inicial

Presenta una capa muy gruesa de barniz con alteración por envejecimiento, con lo que ha perdido totalmente la flexibilidad de este material y por tanto su función protectora. La oxidación que oscurece los tonos es general.

Presenta en rasgos generales numerosas faltas de su actual policromía, tanto por la cantidad de pequeñas pérdidas, como por la de grandes lagunas con anteriores reintegraciones alteradas; aunque visiblemente se puede apreciar en buen estado, en cuanto a su cohesión con el estrato inferior y el soporte, a falta de los resultados de la analítica de las catas realizadas.

Las zonas de mayor incidencia de las faltas, pequeñas y mayores, con grandes desniveles, son sobre todo en los brazos, piernas y zona superior del rostro, la frente.

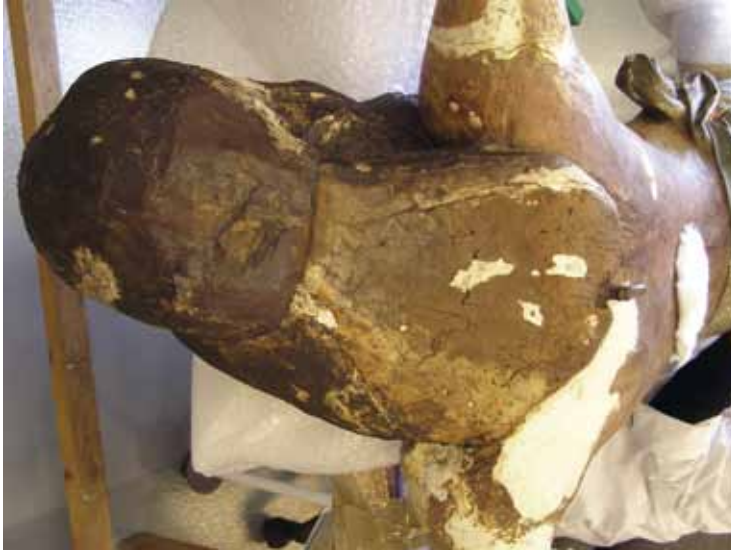
Dorsal inicial

En el reverso encontramos similares patologías, con la diferencia de encontrarnos en la zona central de la espalda restos de lo que puede ser su policromado original, que no fueron cubiertos al encontrarse en contacto con la cruz e inaccesible visualmente al espectador; el problema es que estos se encuentran muy degradados y son poco significativos en cuanto a la pervivencia en buen estado de su policromado original oculto.

La incidencia de estas patologías son generalizadas, pero se acentúan en el caso de la unión de brazos a tronco, tanto en la zona frontal y mucho más en la dorsal, donde la acumulación de pastas y yesos de forma burda había llegado a desvirtuar completamente la forma de la talla, así como en una enorme grieta, con sus bordes ligeramente desplazados, que recorre todo el costado izquierdo por la zona dorsal, desde la unión del brazo con el tronco hasta casi el borde inferior del paño de pureza. Junto con los yesos y pastas añadidas encontramos restos de un muy antiguo engasado para la unión de las partes de talla. Al acabar la limpieza de esta área también encontramos perforaciones, realizadas quizás con objeto de aplicar algún espigado que no se hizo, y tres tornillos modernos de grandes dimensiones, que son tratados para evitar su deterioro, sin que hayan podido ser extraídos, dado el peligro que podía representar sobre la obra.

Por último, comprobamos al desmontar la imagen de la cruz las pérdidas de material lígneo en el dorso de las manos, en especial en la derecha, así como el pésimo estado de la zona apenas esbozada correspondiente a la cabeza y cabello sobre la espalda.
