Melilla, rehabilitaciones en el ensanche modernista

Melilla, rehabilitations of its modernist enlargement

Jesús M^a. Montero Sáez / Javier J. Moreno Martín
Montero & Moreno Arquitectos

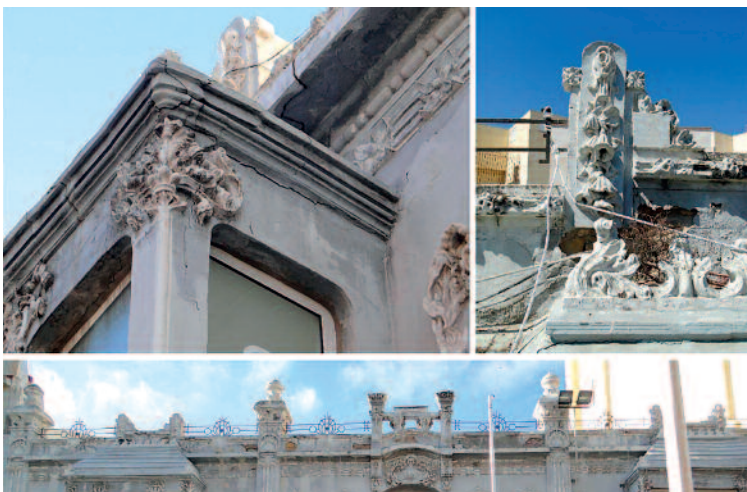
(Figura 3) Detalles patologías en fachada.

La intervención de rehabilitación se realizó en el año 2011, y fundamentalmente consistió en la reparación de las grietas, fisuras y humedades que existían en fachada, así como la reparación de los enfoscados exteriores desprendidos por causa de la humedad y las reparaciones de elementos decorativos partidos y resquebrajados por la oxidación de los armados ligeros de su interior [3].

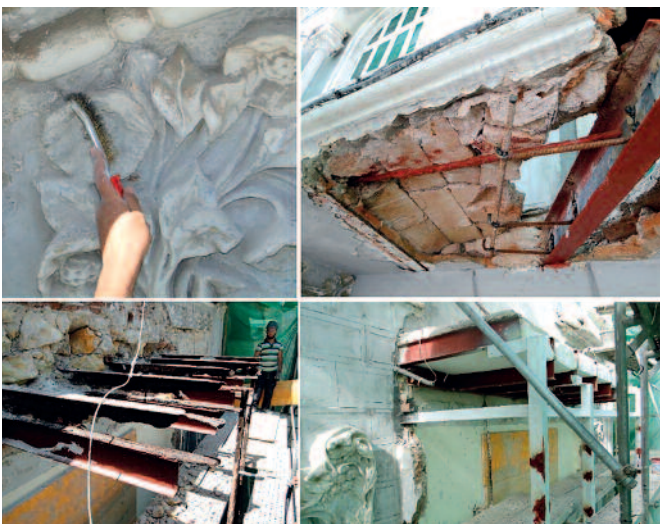
(Figura 4) Patologías y refuerzos.

Como parte importante de la intervención, fue necesaria la sustitución de pilares metálicos de esquina en miradores que se encontraban totalmente oxidados, lo que había provocado patologías en las esquinas de los mismos, produciendo el levantamiento de los motivos decorativos adheridos a estos miradores.

tente original del edificio [4]. Igualmente, se eliminó el recubrimiento deteriorado de las viguetas metálicas de balcones y viga metálica perimetral de cubierta. Fue necesaria la sustitución de los pilares y vigas de los miradores, y en ocasiones suplementar con vigas de refuerzo a las que presentaban una importante oxidación, por lo que nos encontramos el problema de mantener los detalles decorativos adheridos a estos elementos estructurales.

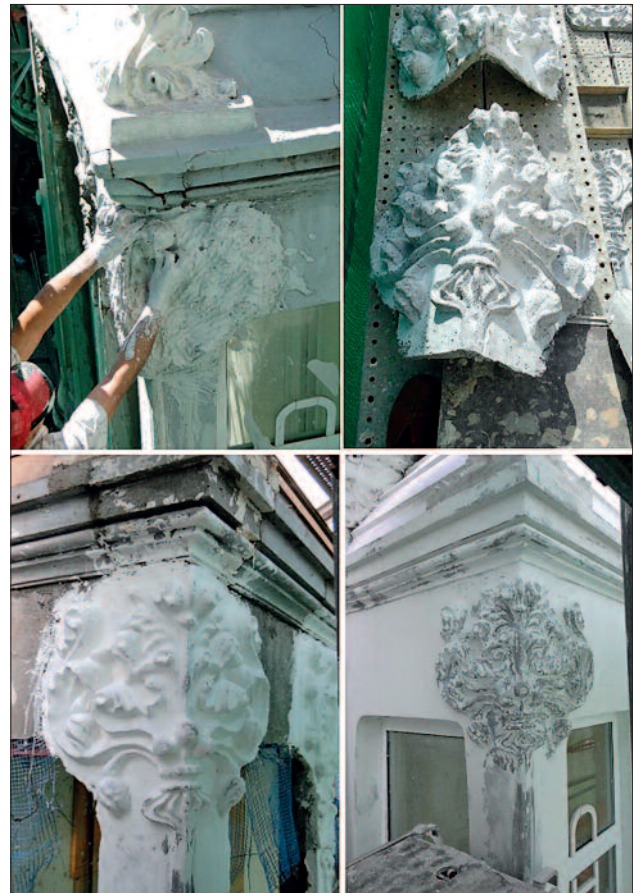
(Figura 5) Toma de moldura con escayola y esparto. Proceso de reconstrucción.

La solución para poder reparar los miradores se basó en la reproducción mediante moldes de escayola (manera tradicional) los detalles decorativos florales que no podíamos conservar. Una vez obtenidos los moldes, fabricamos la misma pieza decorativa mediante el uso de hormigón ligeramente armado que luego uniría a los nuevos pilares estructurales de los miradores. Solución similar se realizó con las cubiertas escalonadas de los miradores, que también presentaban importantes grietas a la altura de vigas y zunchos estructurales de sujeción [5].

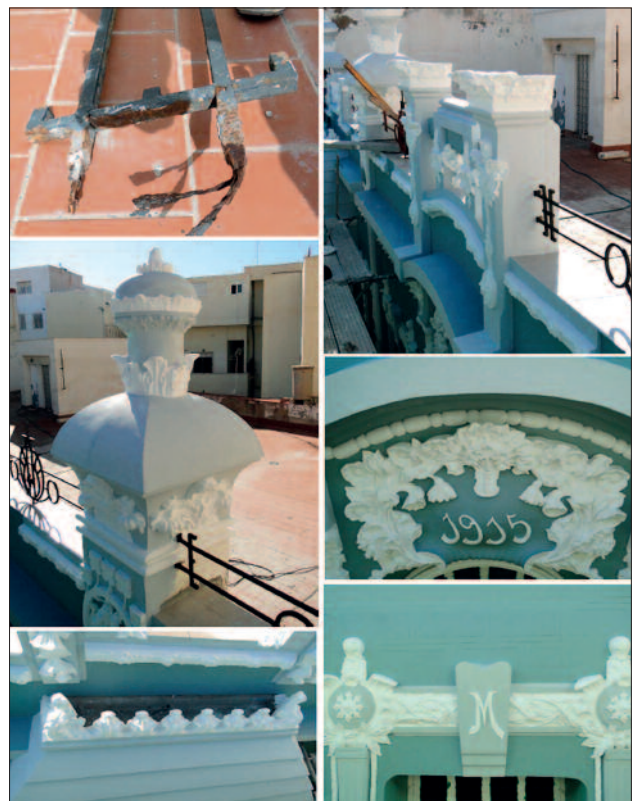
(Figura 6) Cerrajerías y acabados. Aplastillado de fachada.

Se comenzó por el picado y eliminación de los enfoscados deteriorados, hasta llegar al soporte sano. Se eliminaron las capas de pinturas acumuladas en las molduras pétreas que se encontraban en buen estado, mediante lijado con cepillo de púas metálicas hasta recuperar las aristas ocultas de las molduras, esta restauración se hizo con un método manual y costoso. También se eliminaron las viejas pinturas superficiales del paramento recuperándose así el aplanillado exis-

Al respecto de los elementos de forja del pretil de cubierta, éstos se encontraban muy oxidados en sus empotramientos en pilastras decoradas, lo que había producido grietas y roturas en estos elementos decorativos. La solución fue el levantamiento de estos elementos, cortando la parte no recuperable y volviendo a soldar un elemento nuevo, idéntico, para poder empotrar nuevamente, previa imprimación de pinturas antioxidantes a todo el elemento. Por último, hubo que replicar con moldes, debido al gran deterioro que presentaban los pequeños pilares de cubierta. Al igual que en los miradores, se obtuvieron moldes de escayola y se reprodujeron las piezas en hormigón ligeramente armado.

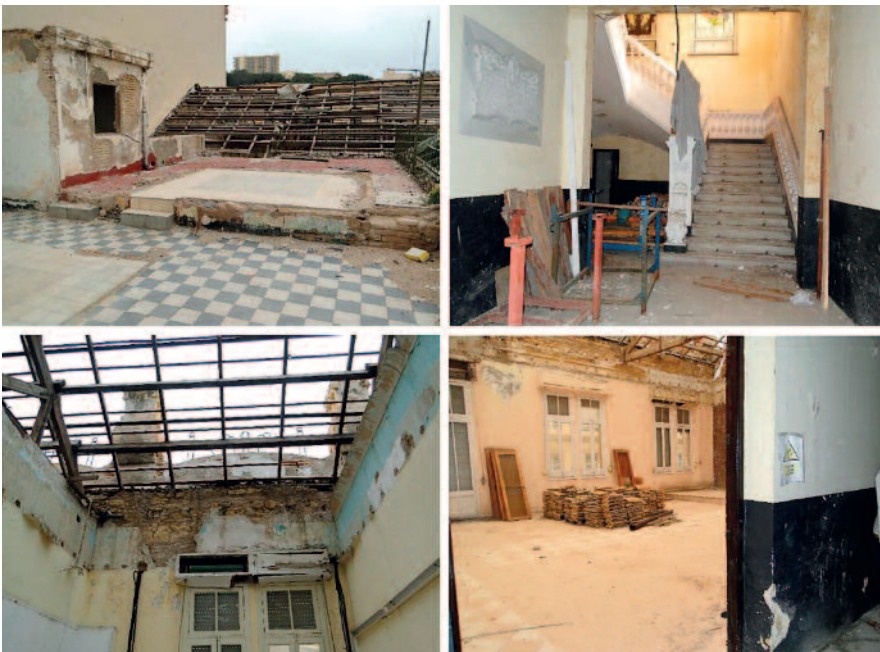
En el inicio de la intervención, comprobamos que ya se habían iniciado obras que habían dejado el edificio sin la cubierta principal a dos aguas, encontrándose la estructura

“bajo cubierta” de cerchas de madera al aire. También se encontraba demolida la construcción de planta segunda, donde existía una pequeña vivienda para el portero del edificio. De esta planta sólo quedaba el baldosín hidráulico original en un estado muy deteriorado.

En el centro de la planta del edificio destacaba el núcleo principal de comunicación, formado por una escalera majestuosa de tres tramos el cual presentaba importantes patologías por humedades provenientes de la lluvia, oxidación y levantamiento de enlosados degradados. En planta

(Figura 8) Estado previo del edificio.

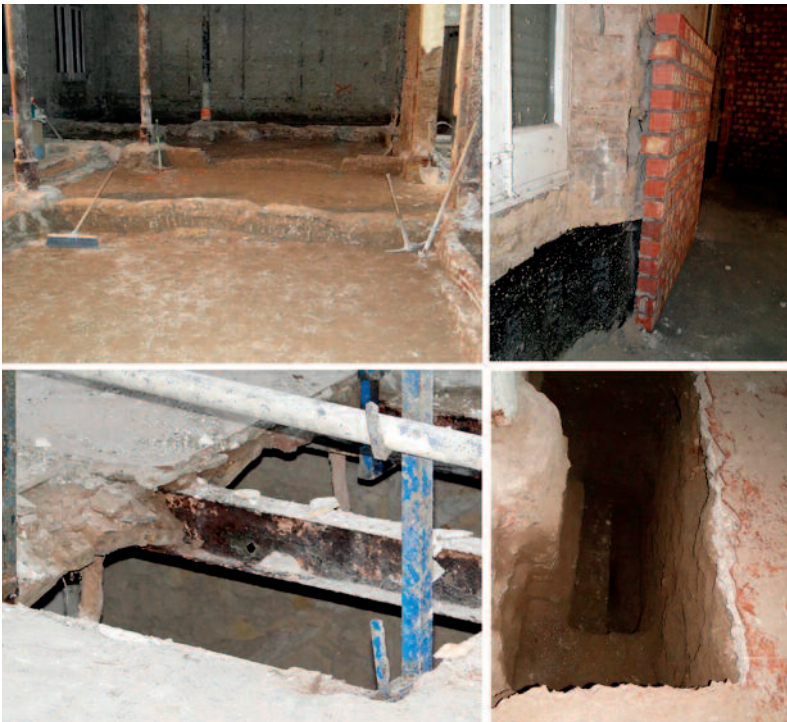
(Figura 9) Refuerzo en cimentaciones y muros.

Los trabajos iniciales consistieron en el refuerzo de estructuras y cimentación, mediante la apertura de zanjas y pozos a pie de pilares. Se localizaron las zapatas de pilares y unidos a estos, riostras a modo de arco de ladrillo de gran radio entre las zapatas existentes. Igualmente se reforzaron los apoyos en cimentación de los muros de carga y se reforzaron los muros de carga existentes [9].

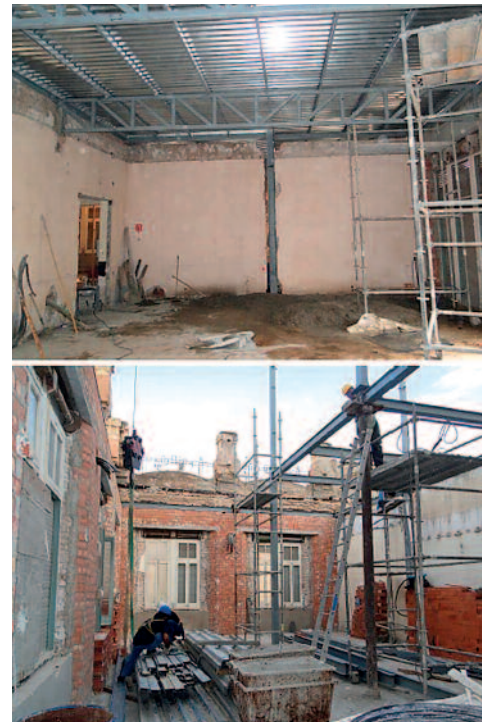
(Figura 10) Estructura ampliada. Cubierta ligera.

Finalmente, para cerrar la nueva envolvente del edificio, se ejecutaron los cerramientos horizontales de cubierta, realizados mediante chapa colaborante hormigonada in situ y parte mediante cubierta ligera tipo "Deck" ya que era necesario aligerar peso estructural además de ser más económica que una cubierta forjada de hormigón [10].

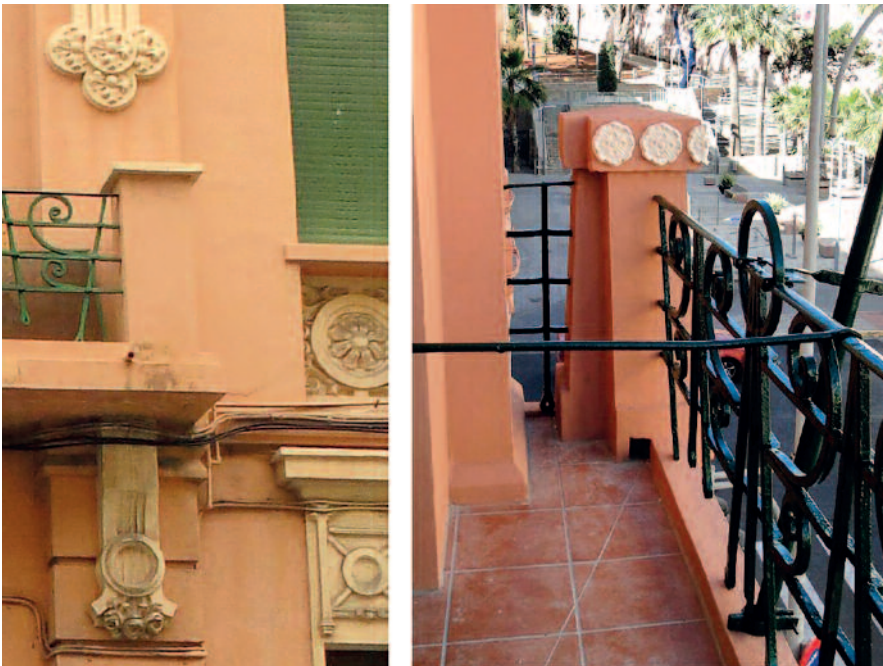
(Figura 12) Reconstrucción de pilastra de bancón.

Además, recuperamos las pilastras decoradas del balcón del salón de actos de planta primera, elemento diseñado a

partir de fotos antiguas del edificio en las que se podía intuir la forma que tenían, con pequeños detalles florales y dos cuerpos diferenciados, uno en base y otro en cabeza de pilastra [12].

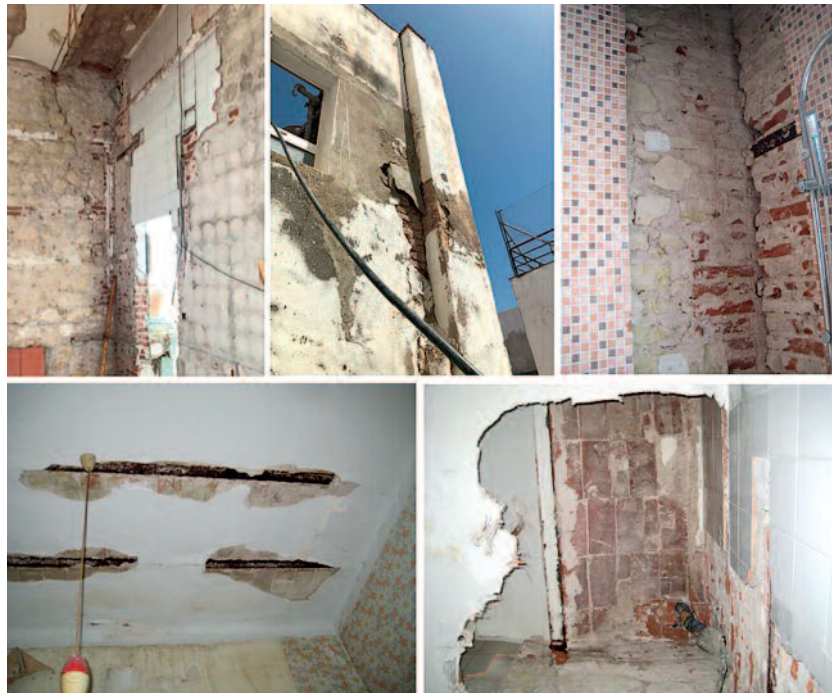
La intervención principal del edificio ha consistido en la rehabilitación de las plantas segunda y ático, donde se encontraban las viviendas anteriormente mencionadas y que presentaban importantes patologías, así como la rehabilitación de la fachada del edificio, y la apertura de hueco en la estructura para la instalación de un ascensor. De manera generalizada, las viviendas presentaban importantes daños por oxidación en los nervios metálicos que conformaban los paños horizontales del edificio. Cabe destacar que la cubierta exterior de la antigua vivienda del portero, en planta ático se encontraba tan deteriorada que fue necesario sustituirla al completo por un forjado nuevo. Igualmente, la vivienda en planta segunda presentaba importantes daños por humedades de filtración de cubierta, así como grietas en encuentro de los muros medianeros de carga [14].

(Figura 14) Daños en forjados y medianeras.

Debido a estas patologías, la intervención estructural necesaria para reforzar y mejorar el edificio tuvo como objetivo, por un lado, reponer el forjado de cubierta en planta ático y segunda, que se realizó mediante nuevos elementos de entrevigado de porexpán, más ligeros y que ayudan a descargar peso y esfuerzos a la estructura del edificio [15].

Por último, se sellaron las grietas mediante la introducción de flejes de acero inoxidable a modo de cosido en grietas y se reforzaron las uniones entre pilares de planta mediante el aporte de prótesis de acero en cabeza de pilares.

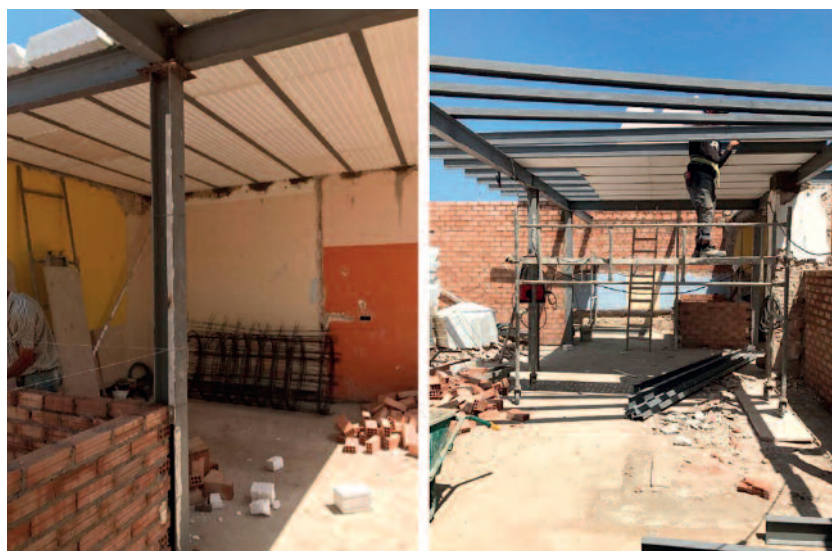
(Figura 15) Estructura sustituida por elementos nuevos y ligeros.

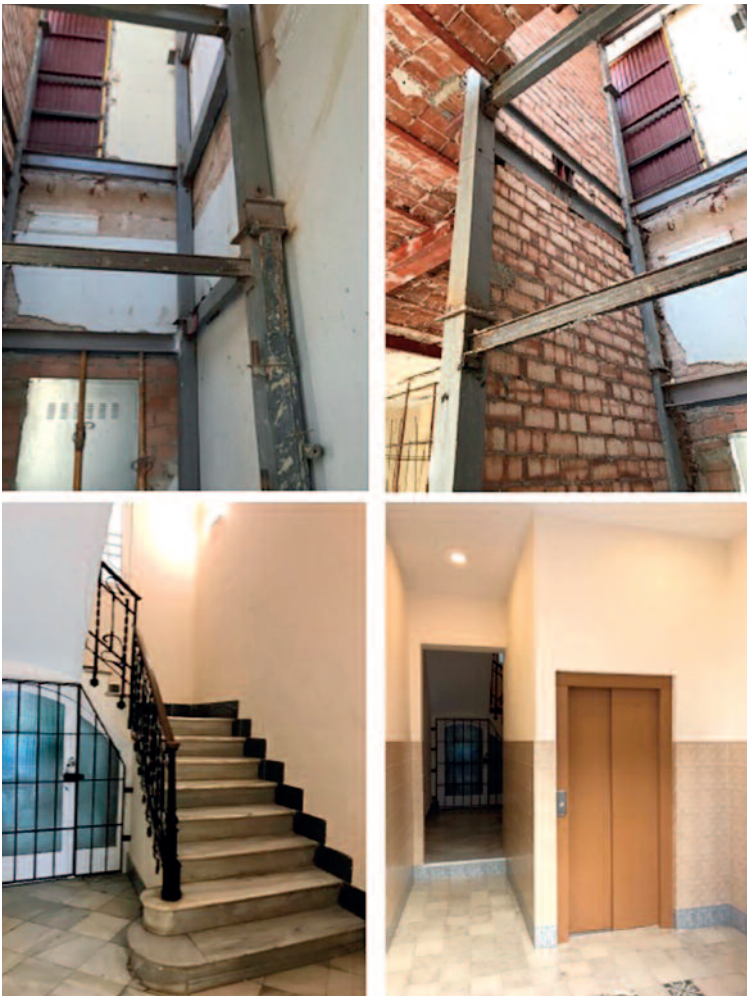
(Figura 16) Estructura y ascensor.

rio para el ascensor. Esta estructura del ascensor mejora el comportamiento de la estructura del edificio, reforzando su apoyo en medianera y actuando como un eje estructural de descarga de esfuerzos de los forjados al terreno [16].

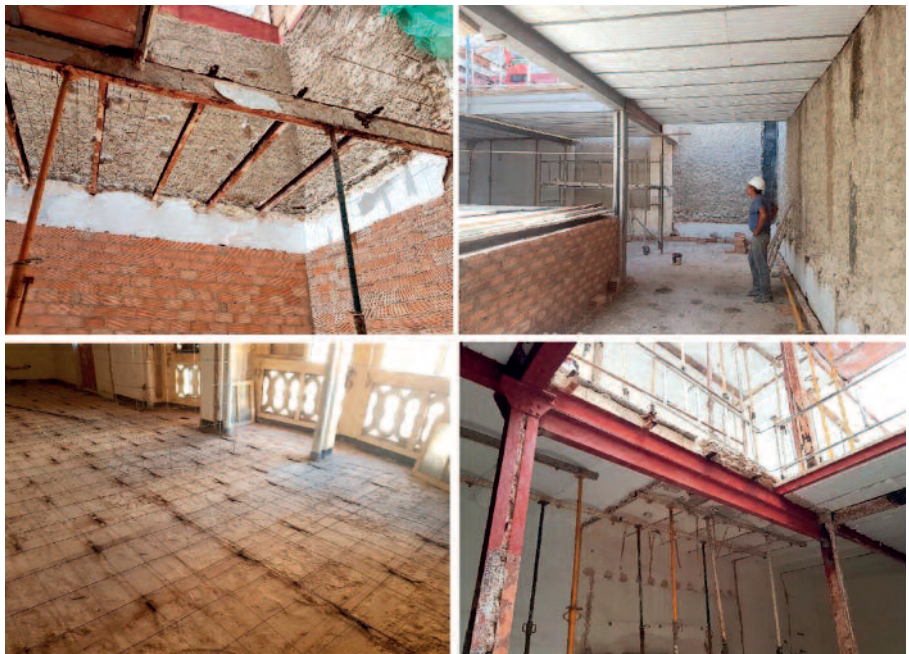
De entre todas las patologías que presentaba el edificio, destacaba la oxidación en vigas, jácenas y algunos pilares, sobre todo los expuestos a zonas húmedas o anexas a los patios. De ahí que la mayor intervención ha consistido en la reposición de elementos metálicos, el cierre de huecos de los patios antiguos, así como el refuerzo de muros medianeros. La ampliación proyectada comprendía el aumento de la superficie de las viviendas en planta tercera, retranqueadas del voladizo, para convertirlas en viviendas de doble altura interior [19].

(Figura 19) Forjados rehabilitados.

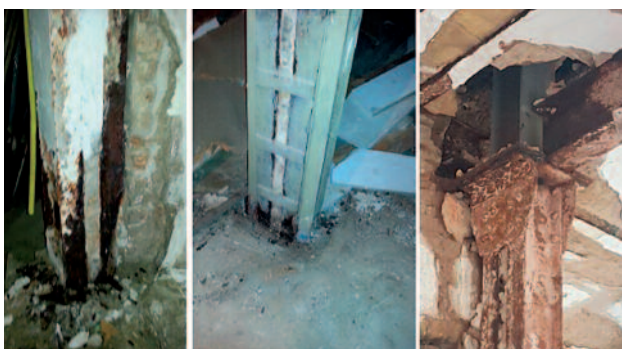
(Figura 21) Estado de pilares y rehabilitación.

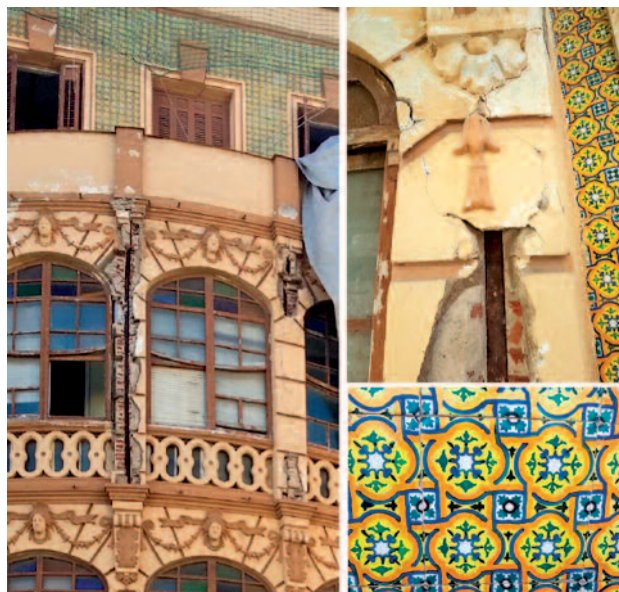
Intervención especial ha necesitado la estabilización de los torreones decorativos y alicatados de planta tercera. Tras el terremoto de enero de 2016, los torreones

quedaron muy debilitados debido a la rotura de las molduras y su sujeción a los machones de carga. Por ello fue necesario estabilizarlos con cinchas provisionales para después anclarlas nuevamente mediante el uso de pletinas de acero, llaves empotradas y morteros de alta resistencia [20].

(Figura 22) Reparaciones en fachada. Recuperación de alicatados decorativos.
