EL PUENTE

MANTIBLE

Una lucha contrarreloj para la conservación de sus restos

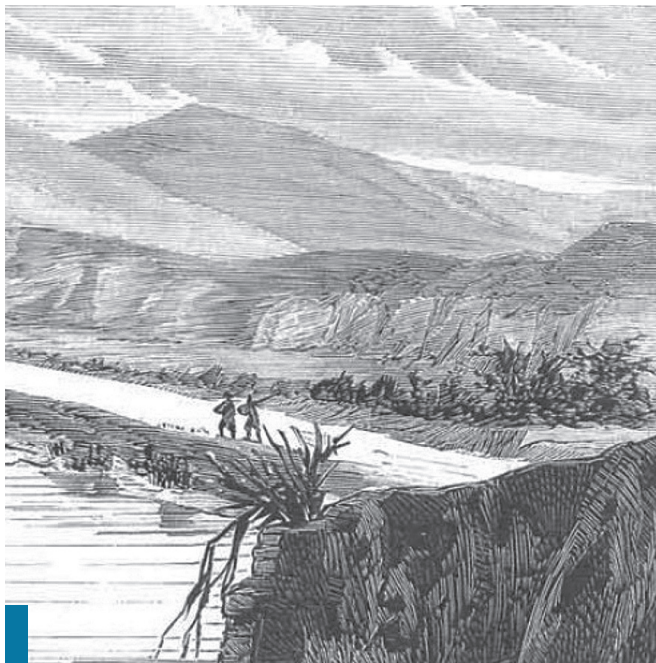
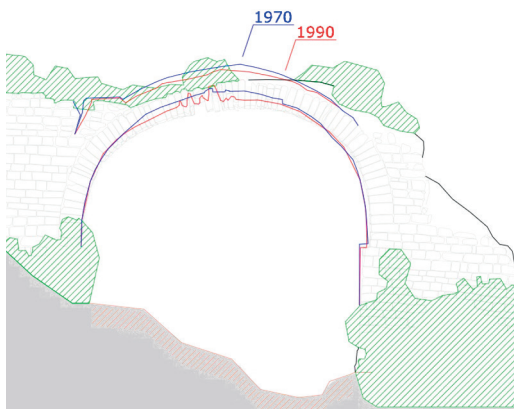
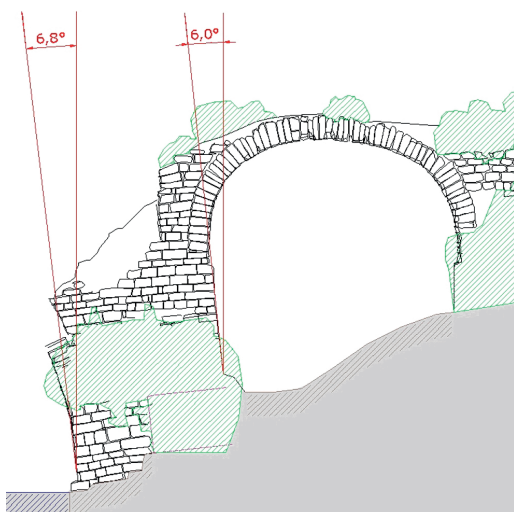
La variación del arco es la consecuencia más evidente de las alteraciones que está sufriendo el puente, pero su origen radica en los movimientos del pilar junto al río.

El origen del problema con este arco reside en el pilar junto al río, ya que este se encuentra inclinado hacia su cauce y, además, hacia adelante. Este movimiento es el causante de todo un conjunto de grietas en el intradós, la rotura de la base del pilar aguas abajo y la notable deformación del arco, acompañada esta última con la caída de dovelas, motivo que llevó al Ayuntamiento de Logroño a realizar un vallado de urgencia en 2018. Además, y tomando la documentación topográfica sobre el puente como base, se acomete un primer estudio estructural del arco 1, encargado por el Ayuntamiento de Logroño en el año 2019. Sin embargo, el verdadero riesgo no reside en la inclinación del pilar en sí (o en cualquiera de las afecciones asociadas a esta inclinación) sino en el hecho de que se trate de una situación no estabilizada; es decir, que se vaya incrementando a lo largo del tiempo hasta superar un límite que suponga el colapso de la estructura.

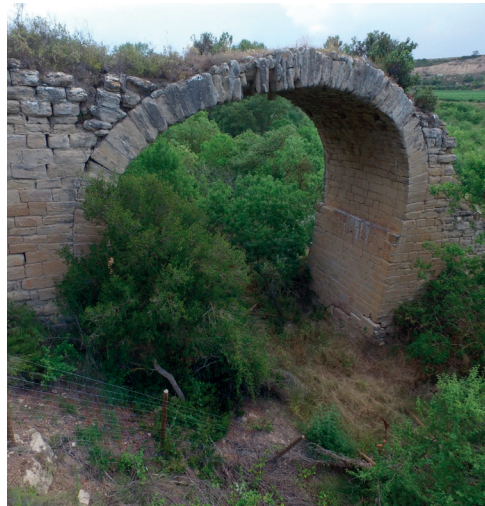
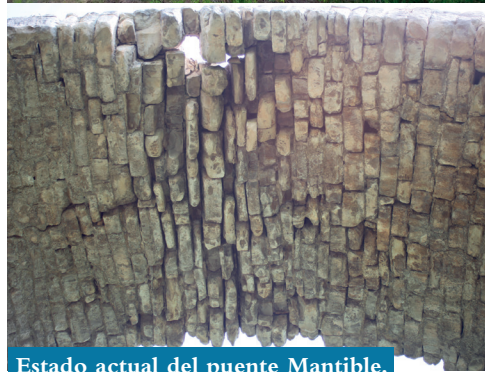
Así, lo primero que llama la atención tras el análisis comparativo de las imágenes es que, a principios de los años setenta del siglo pasado, el perfil del arco todavía era semicircular; por el contrario, los documentos visuales más actuales muestran un estado del arco diferente, caracterizado por una deformación muy marcada de mismo y por la pérdida de

varias de las piezas de su parte superior; además, se aprecia una grieta significativa en el pilar junto al cauce del río.

Asimismo, la variación a lo largo del tiempo también se confirma tras comparar las imágenes de los años noventa con las actuales: en las imágenes de finales del siglo XX ya se aprecia la pérdida de alguna de las piezas del arco y la existencia de cierto rebaje en el mismo. De este modo, empleando un ajuste de la perspectiva de imágenes y tomando como referencia la cartografía del año 2017, se puede hacer una representación aproximada de cómo ha ido variando el perfil de este arco del puente a lo largo de los últimos años.

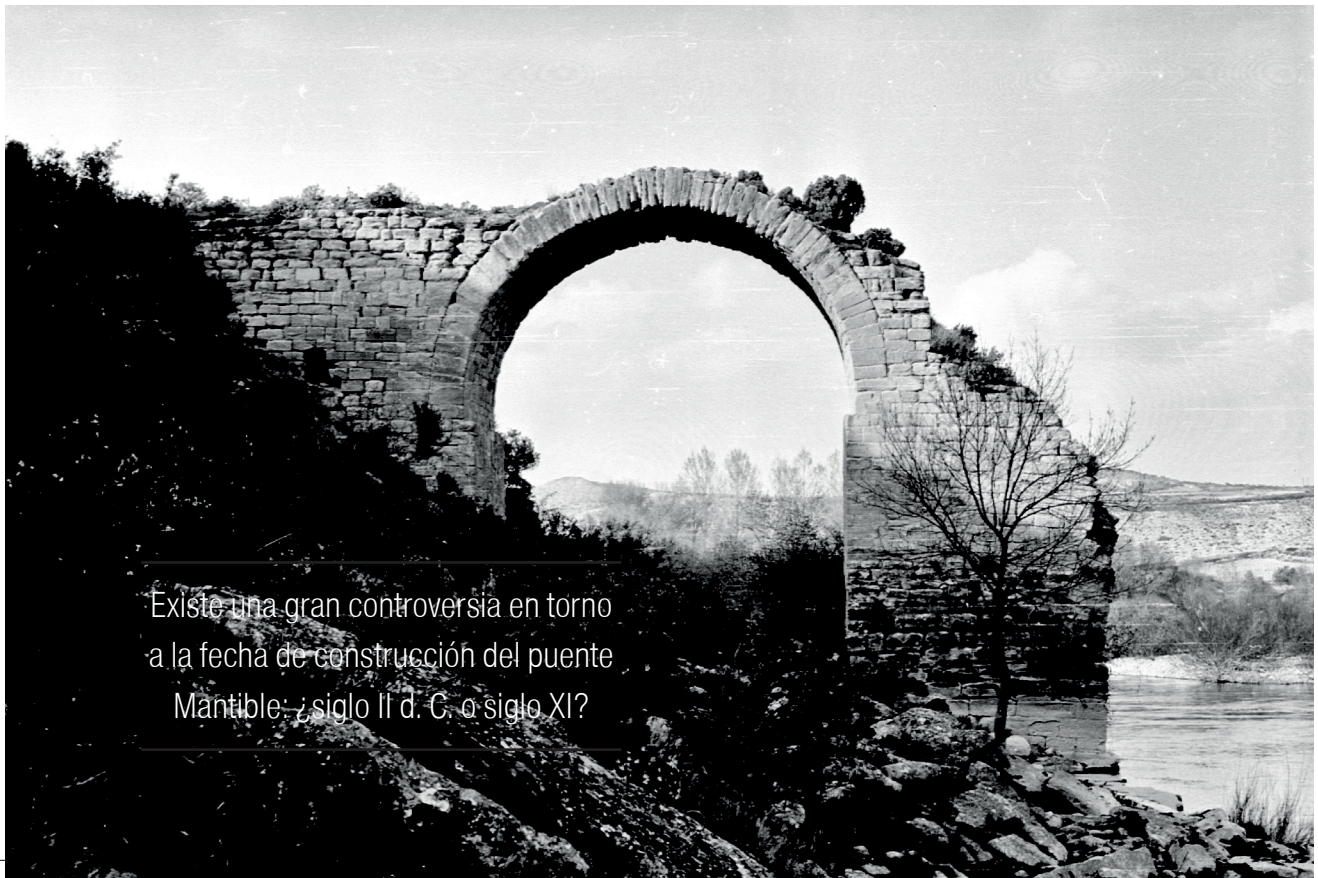
Estado actual del puente Mantible.

Como ya hemos indicado, la variación del arco es la consecuencia más evidente de las alteraciones que está sufriendo el puente, pero su origen radica en los movimientos del pilar junto al río. Así, en el año 2017 se aprecia la importante fractura en la base de este pilar en la parte del interior del arco aguas abajo, fractura que no era visible en las fotografías de los años 70 y 90, hecho que se corresponde, coherentemente, con la menor deformación del arco.

Tras la visita realizada en el verano del presente año advertimos que esta grieta se ha abierto considerablemente (de dos o tres centímetros de anchura en el año 2017 a más de diez centímetros en 2019). Es más: el número total de piezas existentes en la bóveda del arco (registrado en los planos de 2017) no se corresponde con la totalidad actual, comprobándose la falta de algunas otras dovelas. Este hecho confirma, de nuevo, que el proceso de apertura del pilar y su consiguiente efecto en la bóveda están todavía activos y en continuo incremento.
