LOS PLÁTANOS DE SOMBRA DEL PASEO DE LOS CURAS, PARQUE DE MÁLAGA

Informe realizado por los Académicos: D. Ernesto Fernández Sanmartín,
D. Alfredo Asensi Marfil y Dña. Blanca Diez Garretas

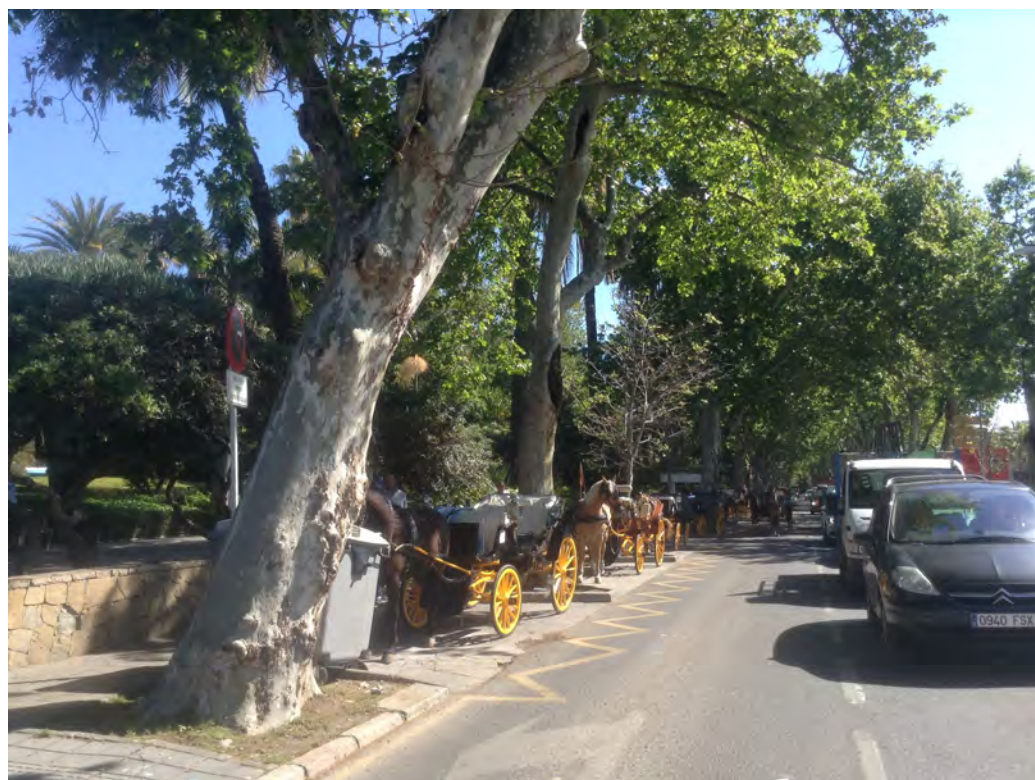
Vista del estado de los plátanos de sombra, abril 2019.

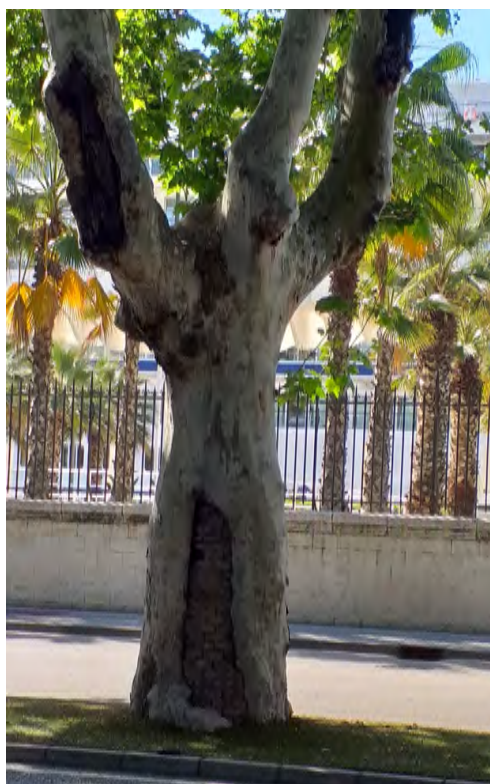
Ejemplar de plátano de sombra de la parte central de la calzada con ladrillos en la base del tronco.
