Deterioro y restauración del baluarte de Santiago murallas de Cartagena entre 2007-2019: un estudio fisicoquímico

Deterioration and restoration of the bastion of Santiago walls of Cartagena between 2007-2019: a physicochemical study

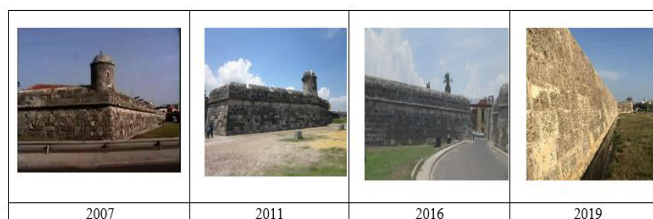
Figura 2 Aspecto visual general del Baluarte de Santiago en los periodos de estudio.
Fuente. Autores

Teniendo en cuenta la escala de deterioro o alteración de D.G. Moye [27] en el año 2007, ver tabla I, el grado de deterioro era III en la parte más cercana al puente peatonal, debido a que cumple con los criterios de reconocimiento como lo son: cambios de color en todo el tramo del baluarte, oquedades, algunos trozos de sección se fracturaban con la mano, en algunas partes coloraciones amarillentas y pardas rojizas de óxido de hierro, abundantes biopatinas de coloraciones verde y/o negras y resistencia mecánica variable en diferentes partes del Baluarte, del cual se pudo apreciar en el momento de la toma de muestra. En la parte céntrica del baluarte cara exterior el grado fue IV muy deteriorada con grietas, alveolización, fluorescencia y disgregación del material, que requirió

reemplazo de las piezas. Según el grado de meteorización de Deere y Patton [17], se puede decir que la roca en los años 2007-2014, se encontraba débilmente meteorizada ya que cumplía con las características tales como: pérdida en el color original por parte de la superficie, fracturas de algunos milímetros o centímetros hacia el interior de la roca, entre otros.

En el año 2016-2019 existe evidencia de reposición de piezas siendo el color más claro y su aspecto menos poroso, con una incidencia menor de patinas. Se podría concluir que el deterioro ha bajado a II sana con presencia de patinas, las cuales deben ser actualmente por el aumento de tráfico que aporta hidrocarburos, este grado está acorde con una lenta y no detenida corrosión electrolítica debida a sales de hierro, magnesio, aluminio e hidróxidos. Las mejoras en la permanencia y salud de la roca, han sido principalmente por las tareas de mantenimiento, las cuales deben ser permanentes y en lo posible extenderse a lo largo de los 14 kilómetros de fortificación.

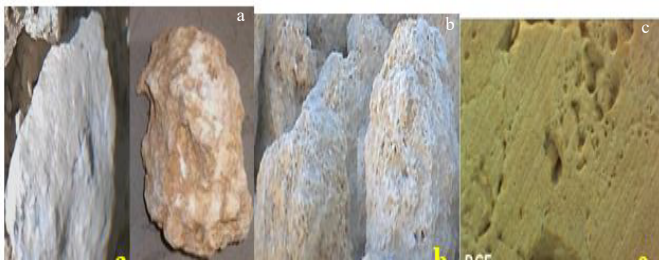
Figura 3 a- Piedra coralina intemperizada cemento , b- muestra intemperizada malecon , c-muestra intemperizada cicom de las canteras de Bolívar-Colombia. Fuente. Autores

La piedra procedente de malecón presento mayor porosidad y disgregación, registrando otra calidad que no sería

La mejor apariencia y propiedades como poros más pequeños, mayor uniformidad y dureza presento la muestra 4c rotulada Cicom, la cual presento al pulir trozos de SiO₂ indicando un proceso de meteorización leve.

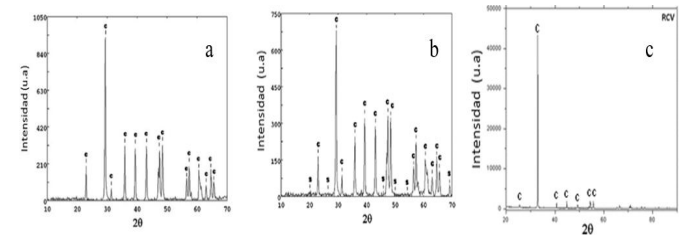
Los difractogramas, figura 5a,b y c. manifiestan picos característicos de la fase calcita con alto grado de cristalización, en un sistema romboédrico hexagonal con señales en $2\theta=29^\circ, 38^\circ, 39^\circ, 40^\circ, 47,51^\circ, 48,51^\circ$, en casi la totalidad de las muestras de distintas procedencias.

Figura 5. Difracción de rayos x. (a) roca cimient (RC), (b) roca malecón (RM), (c) roca cicom (R) procedentes de las canteras de Turbaco-Bolívar. Fuente: Autores

Se pudieron identificar picos característicos para óxido de silicio SiO₂ con sistema primitivo hexagonal según las coordenadas $2\theta= 20,73^\circ; 26,59^\circ; 45,80^\circ; 50,10^\circ; 54,61^\circ$ y $68,20^\circ$, los cuales están reportados en JCPDS86-1630. [32]. La presencia de óxido de silicio en el material fresco está relacionado con alteración tipo skarn, la cual corresponde a la transformación de rocas carbonatadas metamorizadas (calizas y dolomíticas), a minerales tipo calcosilicados no siendo muy aptos para los procesos de restauración según descrito por Corbett [33]. Se pudo

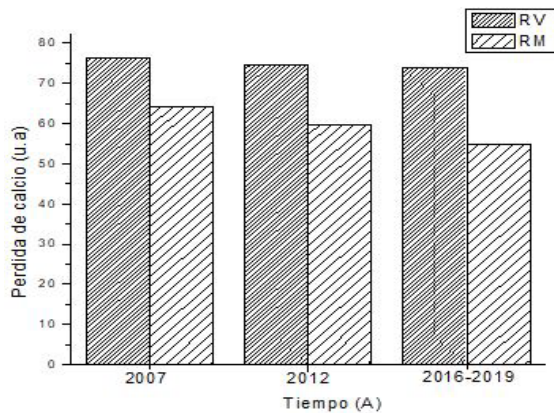
apreciar que las muestras recolectadas en los años 2007, 2011 y 2016 mantuvieron la cantidad de calcio similar, figura 6, mientras que en las muestras de la muralla se apreció una pérdida gradual indicando procesos de disolución con pérdida de material particulado, acelerado por lixiviación y vapor de agua, figura 6.

Figura 6. Histograma descalcificación versus tiempo en años. (RV) roca virgen, (RM) rocas del Baluarte de Santiago. Fuente. Autores

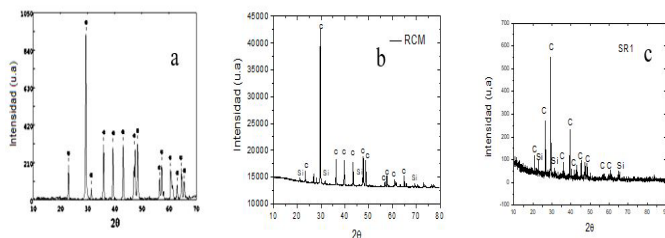
Los difractogramas para las muestras de piedra antigua de las Murallas (PAM)-2007, figura 7a, figura 7b-2016 y figura 7c roca actual, se apreciaron picos característicos para carbonato de calcio en la fase calcita y correspondió a un sistema cristalino romboédrico hexagonal con coordenadas 2θ con los principales picos de mayor intensidad en $2\theta=29,37^\circ$; $39,40^\circ$; $47,51^\circ$, $48,51^\circ$ (JCPDS 47-1743, 81-2027 y 86-0174). [35]. Cabe señalar que la presencia de SiO_2 es casi imperceptible con señales muy débiles en $2\theta=55^\circ$ y 68° , en el año 2007, pero que ha ido en aumento progresivo como se aprecia en la fig7b y 7c, corroborando una alteración en la roca antigua, aumentando el porcentaje en peso de SiO_2 con el aumento de los álcalis por fenómenos de cristalización de las sales, que en nuestro caso provee el entorno, presentando una disminución en el calcio, fue observado por DRX.

Figura 7 Difracción de rayos X. (a) roca antigua (PAM) 2007, (b) roca 2016, (c) roca actual 2019. Rocas del Baluarte de Santiago. Fuente. Autores

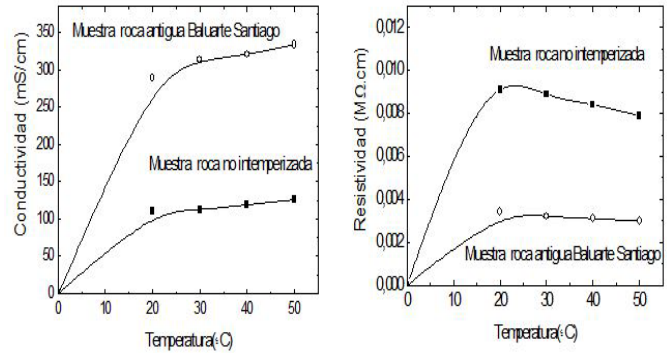
Figura 8. Medidas de conductividad (a) y resistividad (b) en función de la temperatura, para la roca antigua (PAM) y la roca no intemperizada. Fuente. Autores

En este estudio los valores de conductividad en el material antiguo frente a la temperatura, estuvieron entre $212\mu\text{S}/\text{cm}$ y $594\mu\text{S}/\text{cm}$, un contenido medio en sales si se tiene en cuenta que: según la teoría el 60-70% de este valor corresponde a sales disueltas totales, pertenecientes a iones calcio, magnesio y aluminio. Se quiso hacer el experimento con el incremento de la temperatura en función del tiempo, para simular el proceso que lleva a cabo en este clima tropical húmedo, figura 8. Pudiéndose observar el favorecimiento de la conductividad de sales en la roca de la muralla con temperatura, incremento solubilidad y pérdida de material cementante, debido a la porosidad existente. En tanto que en la roca patrón el incremento es más bajo y la porosidad más baja. Los valores de conductividad iónica para las rocas patrón, muestran una ligera contaminación iónica, producto de las condiciones de almacenamiento de las mismas, que mantienen en ambientes externos a campo abierto.

frescos y en la roca antigua, figura 8, estuvieron entre 0.0030 MΩ-cm y 0.0091 MΩ-cm característicos de exposición a un medio agresivo y sugieren un alto riesgo de corrosión según Telford [42]. De forma general se aprecia que la temperatura, es un parámetro importante para controlar la solubilidad de determinadas sales por ejemplo el carbonato de calcio, constituyente mayoritario de los especímenes estudiados, lo que se constató midiendo el pH que reporto un valor de 8.7 en la solución a 50°C, lo que también podría asociarse con fenómenos de hidrólisis.

La dependencia que tiene la resistividad de los especímenes estudiados con la temperatura, dependió notablemente de los fluidos que hay en los poros, se aprecia que con un aumento de la temperatura se provoca una disminución de la resistividad, considerándose que las muestras estudiadas se comportan como un conductor electrolítico. Se pudo apreciar que la roca del material antiguo ha acumulado con el tiempo (3años), figura 8, una mayor proporción de poros ocupados por electrolitos que el aumento de la temperatura, facilita su solubilización y salen al medio causando un descenso en el valor de la resistividad. La alta concentración de electrolitos presentes en la roca calcítica, también es debida a la impregnación con agua salada que sufre el monumento o a la presencia de fisuras. Además, la roca se ha hecho más permeable y menos compacta, pudiendo ser invadida por un mayor número de fluidos hidrotermales, causando efectos de alteración, que con el aumento de temperatura, facilita la salida de los iones por los poros al medio produciendo resistividad baja. Para los especímenes recolectados frescos, se aprecian valores de resistividad mas altos, estando en concordancia con una menor cantidad de poros ocupados por electrolitos, en relación con el material más meteorizado, otro factor lo constituye la alteración hidrotermal que en el material, fresco resulta ser menor porque ha estado menos expuesto a la intemperie, como lo expresa Einauidi et al [43].

Los valores de resistividad en función de la temperatura, para el material fresco fueron más altos, propios de una contaminación menor por los iones, debido a que no se ha expuesto al medio de forma directa. La disminución de los valores de resistividad fue más rápida, con relación al material antiguo, dado que los poros pequeños y las estructuras compactas dificultan la movilidad iónica y aumentan la resistividad.
