RESTAURACIÓN DE DOS CRUCES DE CELDA PERTENECIENTES A LA IGLESIA DE SANTO DOMINGO

RESTAURACIÓN DE LA PEANA PROCESIONAL DE N.ª SRA. DEL ROSARIO DE LA IGLESIA DE SANTO DOMINGO DE OSUNA

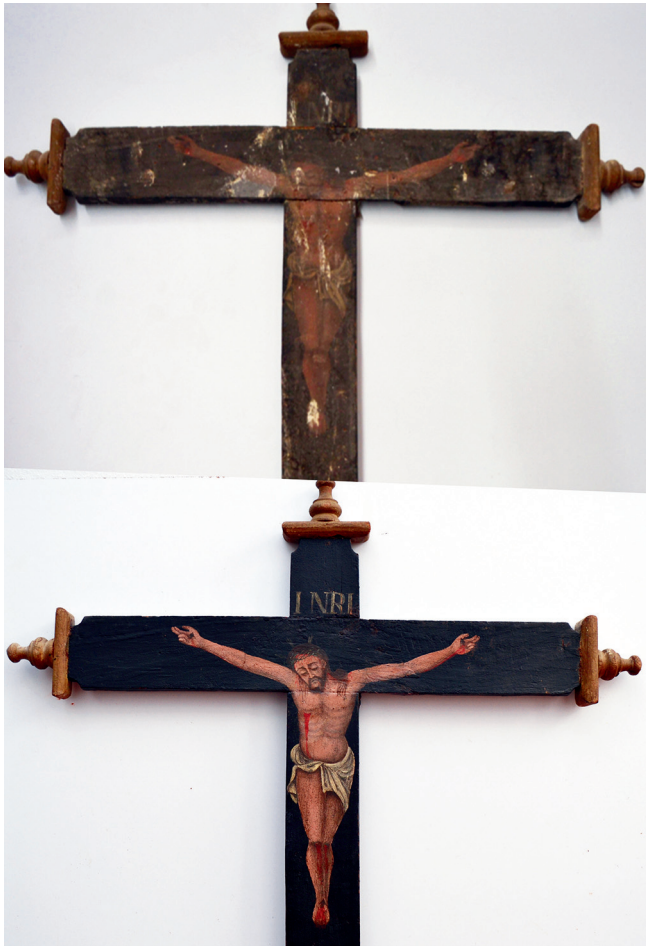
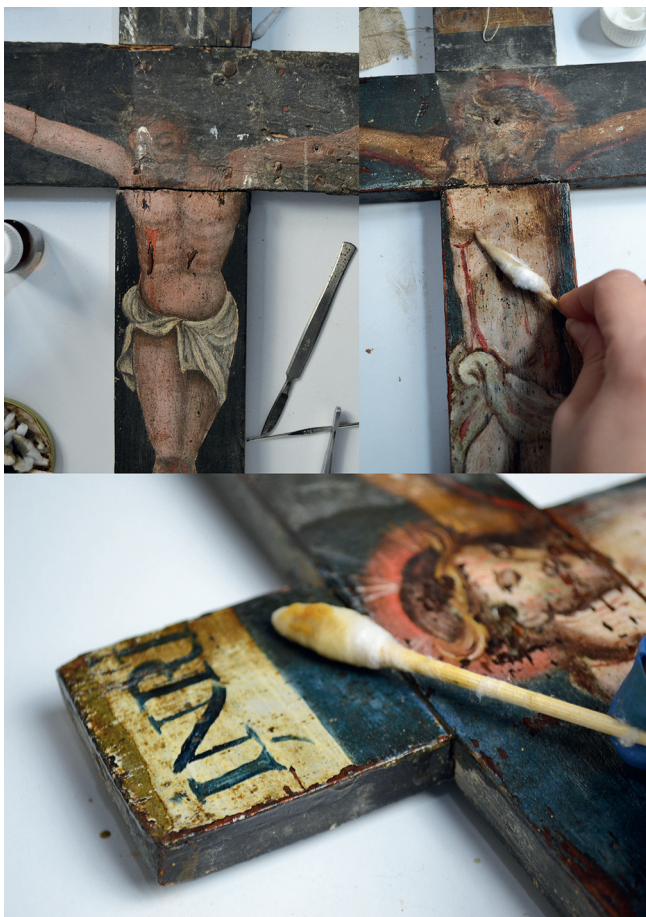
Tal y como se puede observar en las imágenes, el estado general de ambas cruces era bastante deplorable, no obstante, el estrato pictórico se encontraba prácticamente íntegro. De este modo, el soporte de madera se encontraba en ambos casos alterado tanto por las condiciones de humedad y temperatura en las que habían permanecido almacenadas como por el largo período de tiempo bajo estas condiciones. Todo esto favoreció la presencia de insectos xilófagos, los cuales crearon un gran número de galerías en el interior del soporte, lo que provocó un gran debilitamiento y pérdida de su fuerza estructural, sumado todo ello al gran número de clavos presentes en la zona central. En cuanto a la superficie pictórica, hay que destacar que la gran cantidad de suciedad adherida, así como la elevaba oxidación del barniz, provocaban una borrosa lectura de la obra en la que muchas zonas se perdían completamente.

En cuanto al proceso de intervención, como primera medida de actuación se aplicó un tratamiento desinsectante para erradicar y prevenir el ataque de insectos xilófagos. Posteriormente y en orden de prioridad, se llevaron a cabo las labores de consolidación, con el fin de devolverle a la obra su fuerza estructural, mientras que de manera simultánea se fueron extrayendo el gran número de clavos.

Posteriormente se realizó una limpieza físico-química, mediante la cual se consiguió que ambas obras mostraran la intensidad y calidad pictórica ocultas hasta ahora. Tras la limpieza y el primer barnizado se sellaron y estucaron todos los orificios y pérdidas para, posteriormente, reintegrarlas cromáticamente mediante pigmentos al barniz. Por último, se aplicó una capa protectora final satinada con la que unificar la superficie pictórica, así como el soporte.
