## RESTAURACIÓN DE LA PEANA PROCESIONAL DE N.<sup>a</sup> SRA. DEL ROSARIO DE LA IGLESIA DE SANTO DOMINGO DE OSUNA

ADRIÁN ROBLES ANDREU

CRISTINA L. PÉREZ GARCÍA

## RESTAURACIÓN Y RECUPERACIÓN DE UNA IMAGEN OLVIDADA. NTRA. SRA. DE LA MERCED DE OSUNA

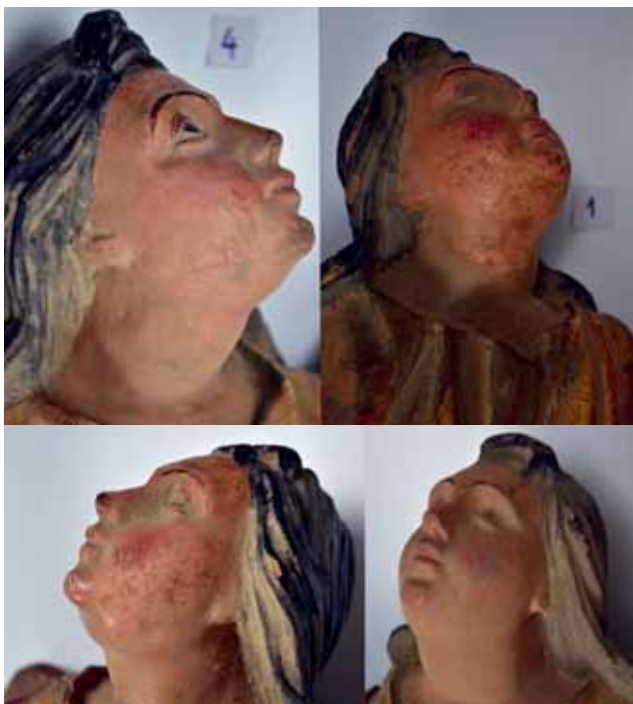
En cuanto a los cuatro ángeles, hay que tener en cuenta que se encontraban en un estado de conservación mucho peor que la propia peana. Esta degradación, tanto de policromía como de soporte, se debe no solo a su propio uso litúrgico, sino a

sus condiciones de almacenaje y, sobre todo, por haber tenido un sistema de anclaje muy agresivo.

DETALLE DEL ESTADO DE CONSERVACIÓN INICIAL DE LOS ÁNGELES.

Por último, hay que destacar el cambio del sistema de anclaje de los ángeles a la peana. En el sistema original, el peso de toda la imagen recaía en una sola pierna, lo cual ha causado un gran número de patologías. De este modo, se ha optado por un sistema de sujeción que permita el movimiento de la escultura de forma homogénea buscando su punto de gravedad, utilizando éste como punto de apoyo. Finalmente se protegió toda la obra con un barniz satinado, para proteger la pieza y saturar las diferentes tonalidades.

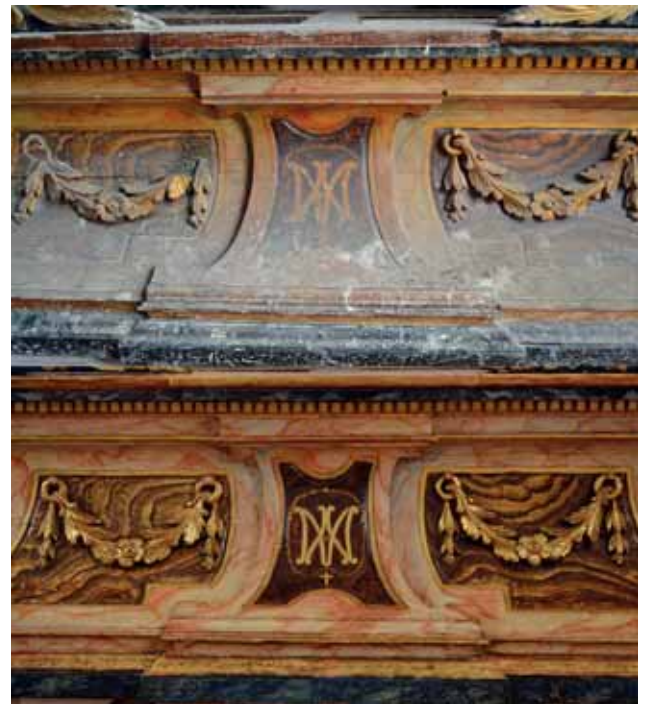
Por otro lado, existían grandes zonas de repintes, aplicados sobre el saliente inferior, los perfiles laterales y parte de las columnas sobre las que descansan las nubes. A los repintes, a pesar de pertenecer a diferentes zonas, se les había aplicado el mismo color de repinte, verde oscuro casi negro.

COMPARATIVA DEL ESTADO INICIAL Y TRAS LA INTERVENCIÓN DEL FRONTAL DE LA PEANA.

Una vez establecidas las diferentes pautas de limpieza, se comenzó la retirada uniforme y homogénea de los barnices, repintes, ceras y estratos de suciedad. Para las zonas con estratos excesivamente gruesos, se combinó la limpieza química con la acción mecánica. De este modo, una vez reblanqueado el estrato, se iba retirando con la ayuda de un bisturí.

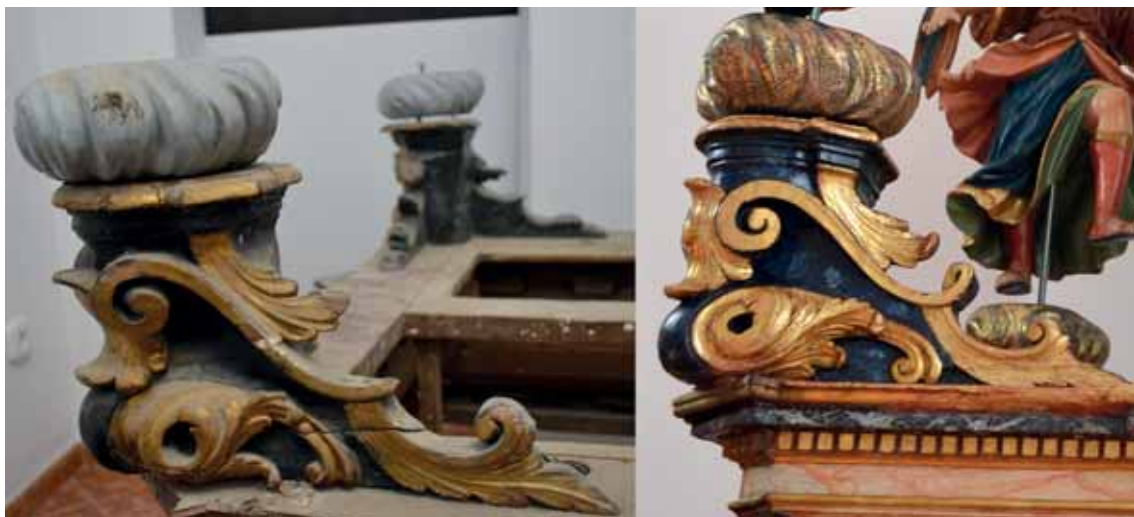
COMPARATIVA DEL ESTADO INICIAL Y TRAS LA INTERVENCIÓN.

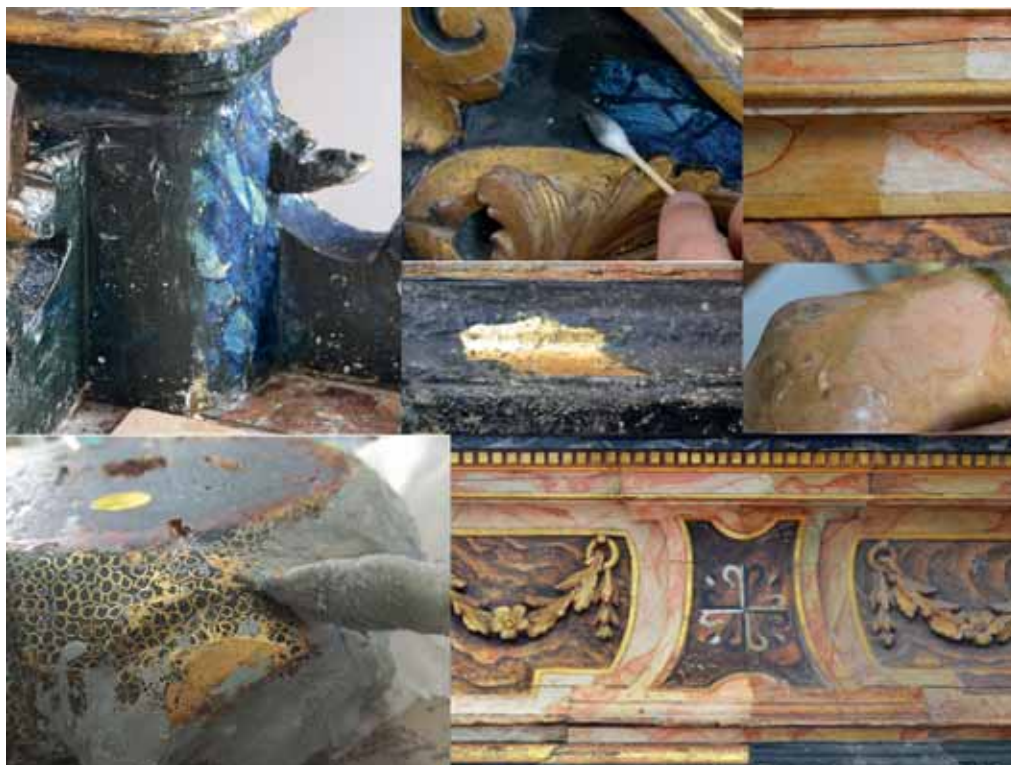
Antes de acometer la intervención, se pudo descubrir que tras las capas de repinte se encontraban prácticamente íntegras las capas de policromía originales con mucha más calidad pictórica, así como el oro fino y los estofados de las nubes.

DIFERENTES PROCESOS DE LIMPIEZA Y ELIMINACIÓN DE REPINTES.

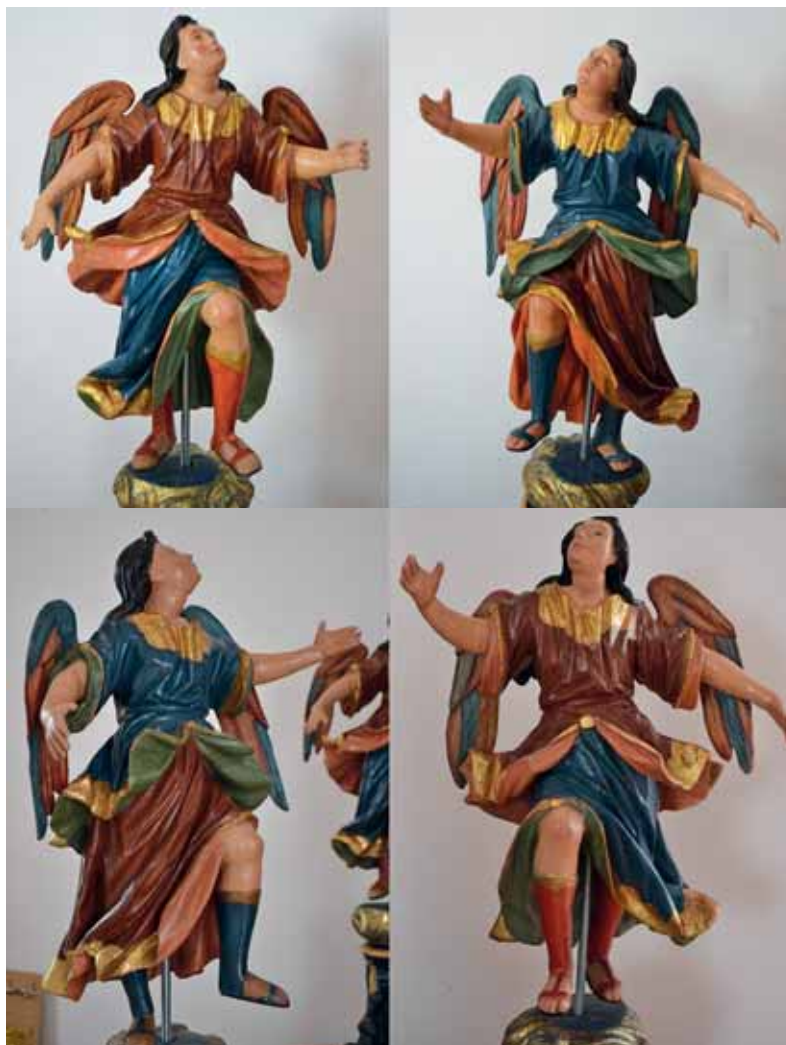
ESTADO FINAL DE LOS ÁNGELES.

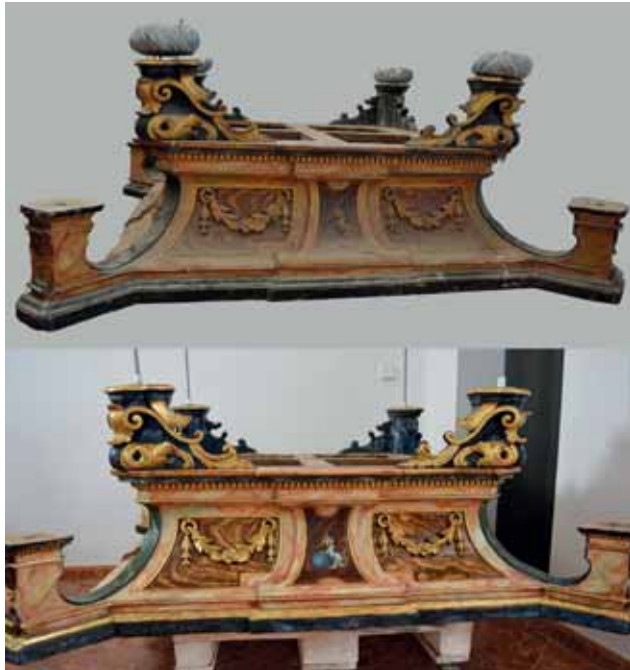
COMPARATIVA DEL ESTADO INICIAL Y FINAL DE UNO DE LOS LATERALES.

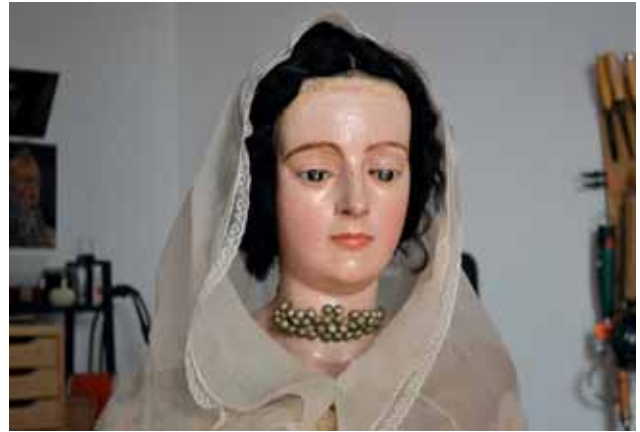
FOTOGRAFÍA INICIAL DE LA VIRGEN DE LA MERCED, ANTES DE LA INTERVENCIÓN.

La imagen presentaba un mal estado de conservación general, atendiendo a diferentes patologías y pérdidas significativas. En primer lugar, hay que destacar la pérdida más importante y es que como hemos citado, no poseía sus manos, las cuales se habían perdido a lo largo de su vida material. Por otro lado, hay que tener en cuenta que la obra padeció períodos temporales con un aporte de humedad del ambiente muy acusado, lo cual favoreció al ataque de insectos xilófagos, sobre todo a la estructura del candelero y más concretamente a su base. De este modo, la madera, al padecer estos períodos de hinchazón y mermado, ha provocado la aparición de grietas entre los diferentes embones que conforman la pieza, trasladando a su vez estos movimientos al estrato pictórico.
