RESTAURACIÓN Y RECUPERACIÓN DE UNA IMAGEN OLVIDADA. NTRA. SRA. DE LA MERCED DE OSUNA

ADRIÁN ROBLES ANDREU

CRISTINA L. PÉREZ GARCÍA

Ldos. Bellas Artes con especialidad y Máster en Conservación y Restauración de BBCC

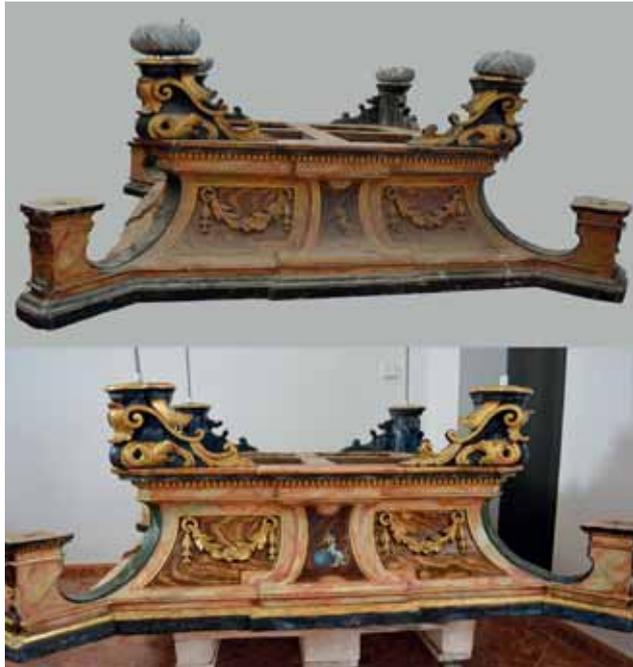
COMPARATIVA DEL ESTADO INICIAL Y FINAL DE UNO DE LOS LATERALES.

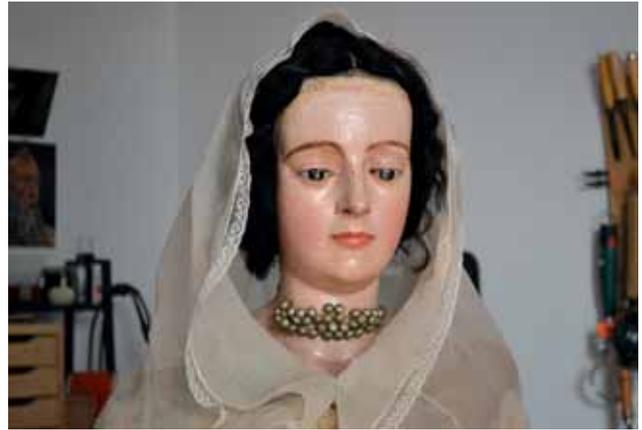
FOTOGRAFÍA INICIAL DE LA VIRGEN DE LA MERCED, ANTES DE LA INTERVENCIÓN.

La imagen presentaba un mal estado de conservación general, atendiendo a diferentes patologías y pérdidas significativas. En primer lugar, hay que destacar la pérdida más importante y es que como hemos citado, no poseía sus manos, las cuales se habían perdido a lo largo de su vida material. Por otro lado, hay que tener en cuenta que la obra padeció períodos temporales con un aporte de humedad del ambiente muy acusado, lo cual favoreció al ataque de insectos xilófagos, sobre todo a la estructura del candelero y más concretamente a su base. De este modo, la madera, al padecer estos períodos de hinchazón y mermado, ha provocado la aparición de grietas entre los diferentes embones que conforman la pieza, trasladando a su vez estos movimientos al estrato pictórico.

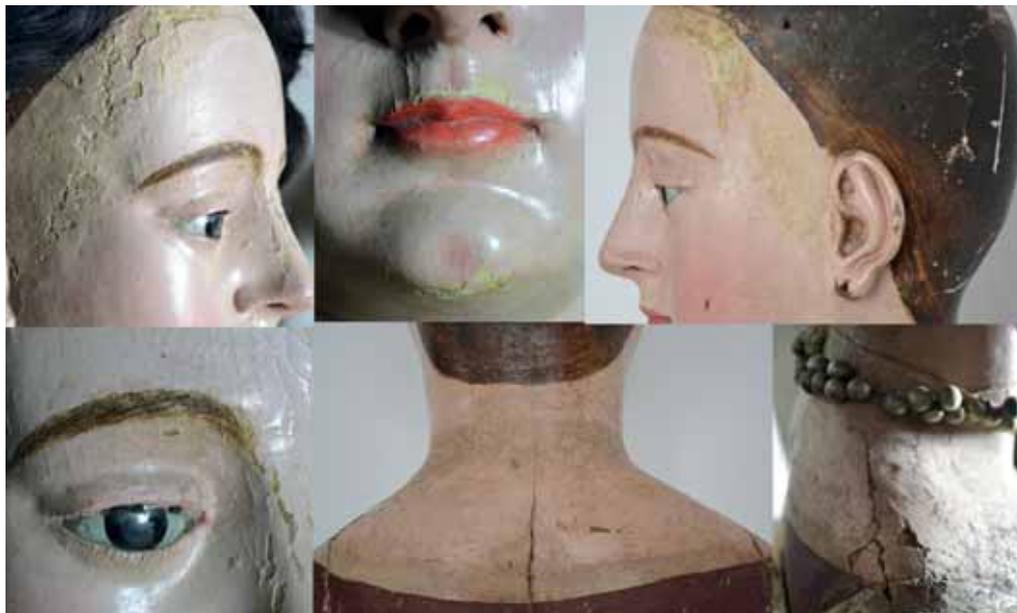
Las capas de preparación y policromía, habían perdido parte de su cohesión, provocando el levantamiento, la formación de crestas y la pérdida de pequeños fragmentos. En cuanto a la parte más superficial de la policromía, hay que destacar que se pudieron observar varios repintes en la zona más alta de la frente y sus laterales. Había zonas con pequeñas lagunas, las cuales habían dejado ver el estrato pictórico subyacente. Todo ello pudo ser contrastado con las imágenes ultravioletas. También se puede observar un oscurecimiento generalizado debido a la suciedad superficial y la oxidación del barniz, así como pequeñas zonas con un alto grado de erosión, rayados y deposiciones de diversa índole. En cuanto al cuerpo, el estado de conservación presentaba prácticamente las mismas patologías mencionadas anteriormente, siendo más acusada la pérdida de película pictórica y soporte.

ESTADO DE CONSERVACIÓN DE LA IMAGEN

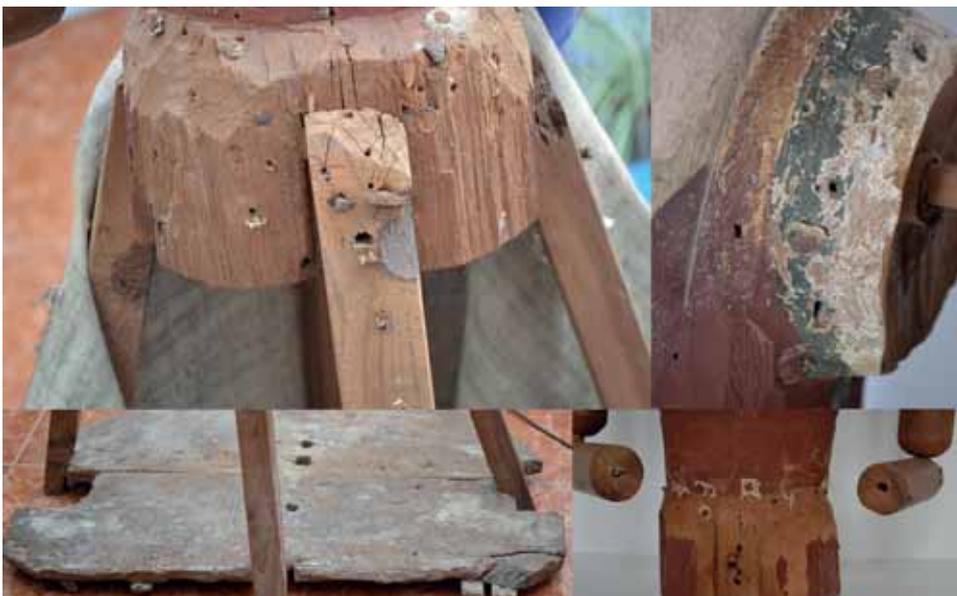
ESTADO DE CONSERVACIÓN DEL SOPORTE

De forma casi simultánea a la consolidación y limpieza, se fueron extrayendo el gran número de clavos repartidos por toda la imagen, dado que ya carecían de toda funcionalidad estructural. Posteriormente se rellenaron todos los orificios

y se sellaron todas las grietas y fisuras mediante una masilla epoxídica con total afinidad con el soporte ligneo. Para las grietas que presentaban una mayor separación se llevaron a cabo varios enchuleados con madera para rellenarlos.

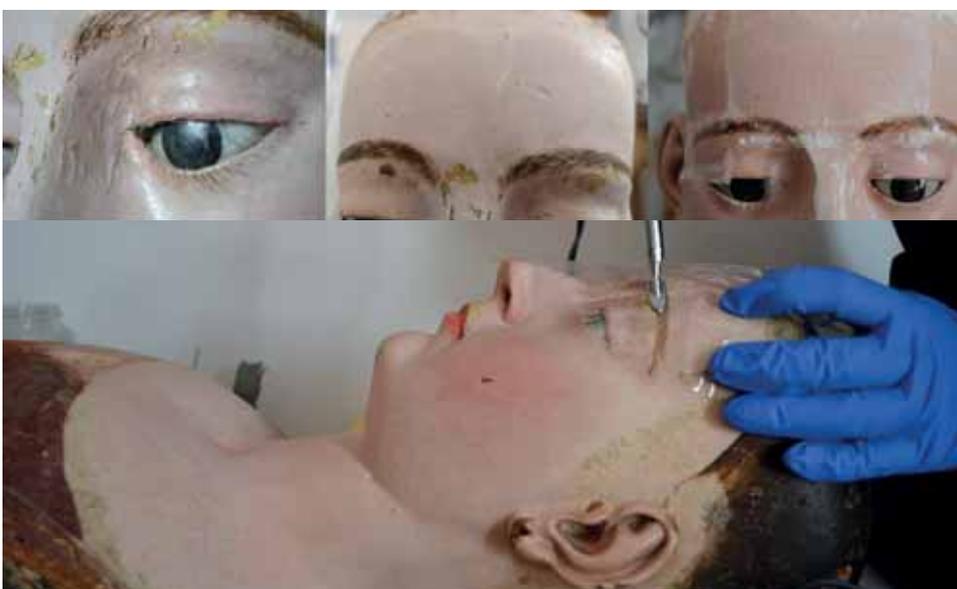
CONSOLIDACIÓN PUNTUAL DE ZONAS CON PELIGRO DE DESPRENDIMIENTO

Otro de los pasos previos a la intervención propiamente dicha fue la consolidación puntual de todas aquellas zonas que presentaban un peligro de pérdida elevado. Como habíamos comentado en el estado de conservación, la imagen presentaba una desconsolidación y pérdida de cohesión entre los diferentes estratos pictóricos, los cuales corrían un riesgo de pérdida inminente. Para ello se aplicó una cola orgánica afin a los materiales mediante un papel japonés. Posteriormente se realizaron diferentes pruebas de solubilidad con el objetivo de determinar la metodología a seguir en la eliminación de los diferentes estratos de suciedad, barniz y repintes, sin interferir con la policromía original.

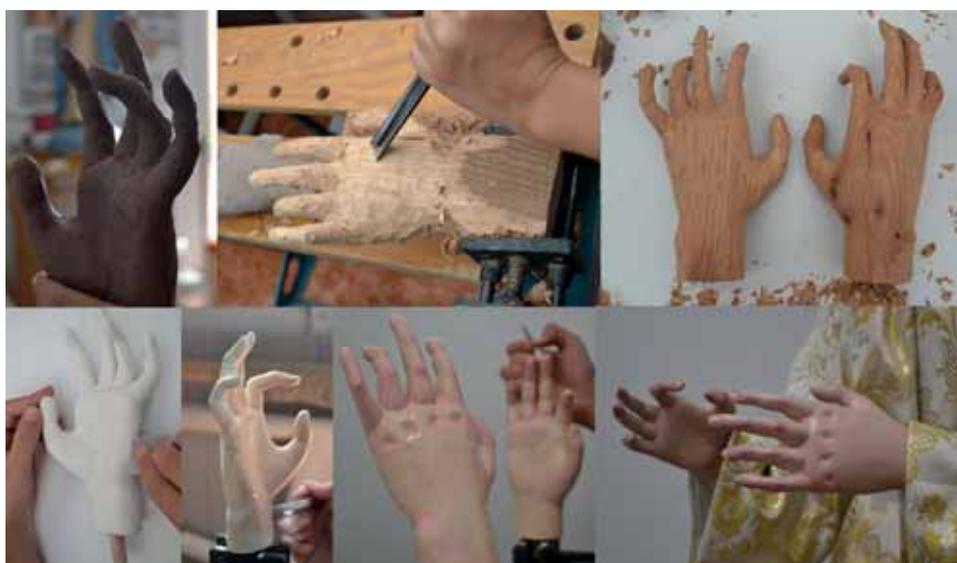
PROCESO DE ELABORACIÓN DE LAS NUEVAS MANOS. MODELINO, TALLA EN MADERA DE CEDRO, ESTUCADO, POLICROMADO Y ESTADO FINAL.

Tal y como se ha dicho en el estado de conservación, la imagen carecía de ambas manos, por lo que se realizaron unas nuevas manos tomando como principal premisa la total integración de los nuevos elementos con la imagen original. Para ello nos servimos del grabado citado anteriormente, el cual nos daba la información necesaria para ver la posición y hieratismo que presentaban las originales. Además, también nos indicaba los dos elementos iconográficos que portaba, como son el cetro y el escapulario.

Una vez obtenida la información, se elaboraron dos modelinos en barro, siguiendo, por un lado, las posiciones extraídas del grabado, así como el estilo de la talla, además de su escala anatómica. Hay que tener en cuenta que la imagen que vemos actualmente no corresponde exactamente a la original dado que en algún momento se le prolongó la cara, aumentando significativamente su proporción y redondeando más los diferentes volúmenes. Por tanto, debían ser unas manos delicadas, hieráticas y de volúmenes curvos, puesto que debíamos seguir el estilo de la imagen.

Posteriormente los dos modelinos se trasladaron a madera mediante la talla. Para ello se empleó madera de cedro, es decir, la misma madera con la que se elaboró la Virgen. Una vez talladas y lijadas se aplicaron sucesivas manos de estuco y se pulió hasta quedar la superficie lisa. Una vez estucada la superficie se patinó, con el objetivo de otorgarle antes de su policromía cierto parecido con la textura de la superficie de las carnaciones originales. En cuanto a la policromía, se realizó en diferentes fases para poder obtener un efecto colorimétrico lo más equivalente con la policromía original. Para ello se empleó una escala reducida de colores superpuestos, que va desde los fríos a los cálidos, dejándose transparentar unos con otros. Además, se acentuaron las zonas más cálidas, como es el caso de los sonrosados, del mismo modo que ocurre en el rostro. Por último, se aplicó el mismo tipo de protección que al resto de la policromía original para poder unificar los brillos, y terminar por tanto de integrar las nuevas manos con la obra original.

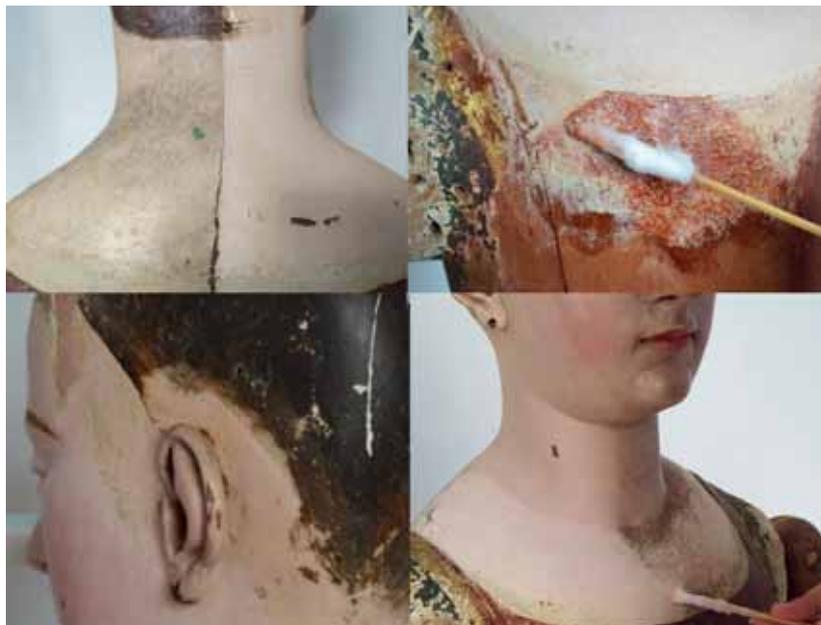
LIMPIEZA DE LA POLICROMÍA Y ELIMINACIÓN DE REPINTES

Establecidas las pautas a seguir, se comenzó la limpieza físico-química. Primero se eliminaron los repintes más burdos, como eran el color rojizo del cuerpo, el cual ocultaba parte de la policromía original, mostrando una tonalidad pardo-verdosa con una filigrana de pan de oro fino. Ésta, recorría originalmente el contorno del torso, sin embargo, en algún momento de su historia material, la imagen sufrió un desbastado muy acusado realizado con una gubia o formón, eliminando así tanto su morfología como su policromía original. También se eliminó el repinte del cabello, el cual había sido alargado desde los laterales hasta su reverso. Otra de las mutilaciones que sufrió durante esa *remodelación* fue la eliminación de un recogido de cabello que estaba tallado en madera, pero que eliminaron del mismo modo que el resto del torso.

En cuanto a la policromía de las carnaciones, hay que destacar que durante el proceso de limpieza se pudo determinar con mayor exactitud que el rostro presentaba en los laterales, la policromía original, sin embargo, la zona frontal pertenecía a una intervención anterior. Esta antigua intervención sobre el rostro se llevó a cabo quizás por un simple cambio de moda, o por el contrario se realizó con el afán de solucionar algún tipo de patología que hubiera podido provocar la pérdida parcial o casi completa de la policromía original. Durante el estudio llevado a cabo a lo largo del proceso de intervención se pudo apreciar en diferentes puntos, que en la zona subyacente al repinte ya no existía policromía original. De este modo, el sistema de limpieza de las carnaciones se limitó a la eliminación de la suciedad, el barniz oxidado y parte de los repintes de peor calidad.

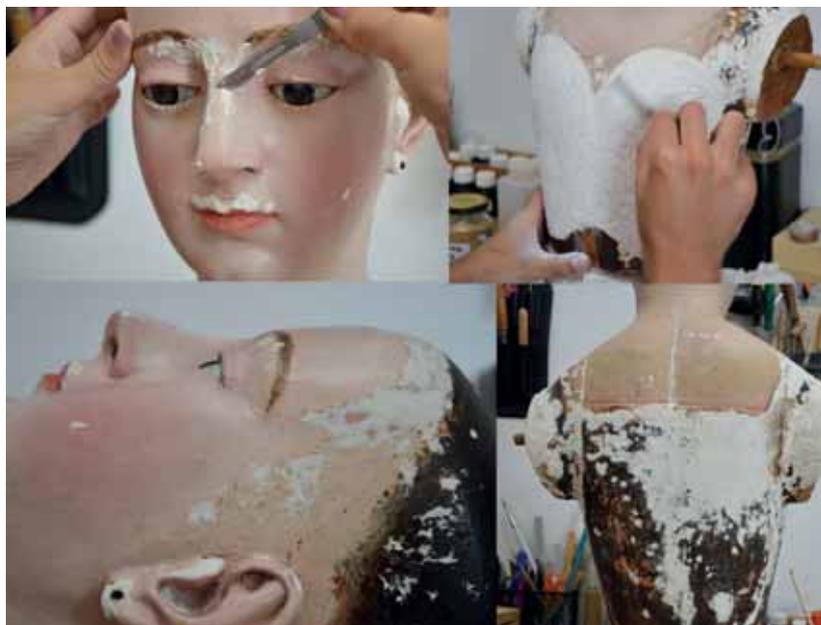
ESTUCADO DE LAGUNAS

Una vez realizados todos los tratamientos mencionados se procedió al estucado de lagunas y faltantes. Para ello se empleó un estuco de tipo natural con una carga inerte con las mismas propiedades que el original, con aditivos que le aportasen elasticidad y resistencia. Esta fase nos sirvió además para unificar las zonas de policromía original de las carnaciones, con las utilizadas en alguna intervención anterior.

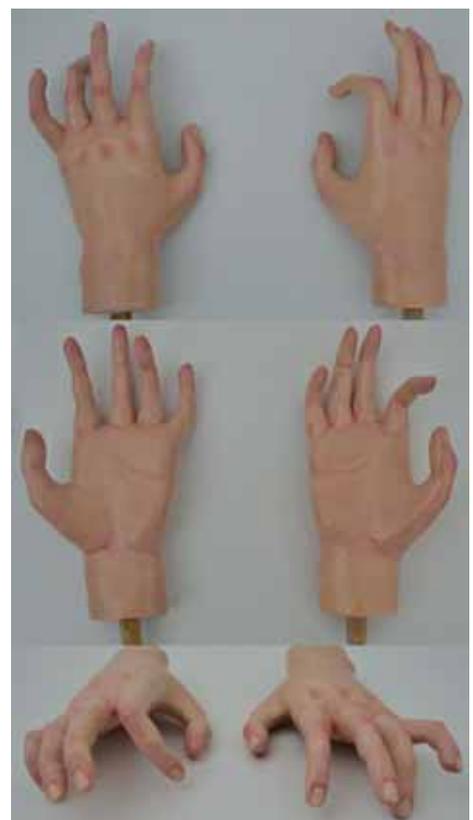
RESULTADO FINAL DE LAS MANOS DE NUEVA FACTURA
