Evaluación del estado del pavimento flexible mediante el método del PCI de la carretera puerto-aeropuerto (Tramo II), Manta. Provincia de Manabí

Assessment of the state of flexible pavement using the pci method of the port-airport highway (Section II). Blanket. Manabi Province

Byron Simón Baque-Solis ¹

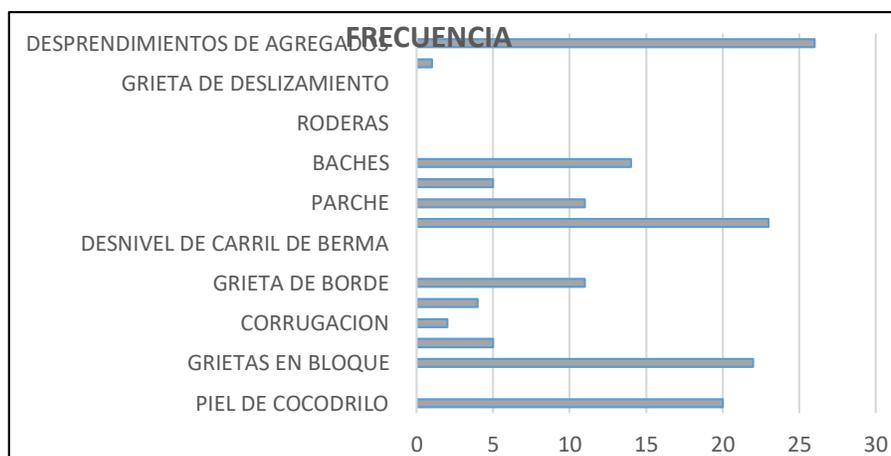
Ilustración 3. Resultados de las cantidades registradas por unidad de medida según el tipo de falla encontrada en el pavimento de estudio de la carretera Puerto – Aeropuerto. (Tramo II) de la ciudad de Manta, provincia de Manabí.

(26 veces) según ilustración 3, la frecuencia representa el número de veces que se registró cada tipo de falla sin tener en consideración la cantidad de metrado que mide, el desprendimiento de agregados se registró en todas las unidades de muestras intervenidas. Por su parte, el hinchamiento fue la falla con menor registro de metrado (2 m^2) y también fue la falla que presentó la menor frecuencia (1 vez) dentro de las 26 unidades de muestras analizadas.

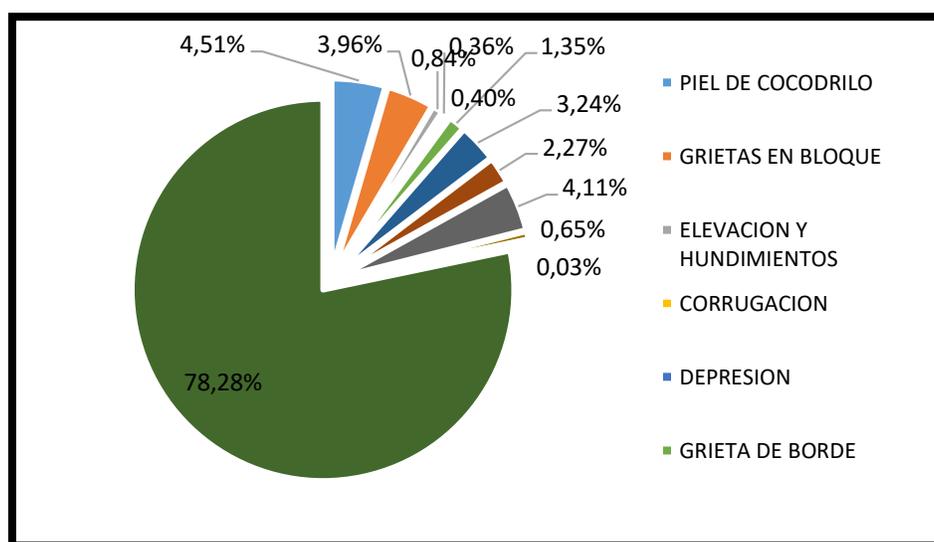
Ilustración 4. Distribución de las fallas incidentes consideradas en función al porcentaje que representa cada una encontrada en el pavimento de estudio de la carretera Puerto – Aeropuerto. (Tramo II) de la ciudad de Manta, provincia de Manabí.

Asimismo, en la ilustración 4 se puede observar la distribución de las 12 fallas incidentes, la falla tipo desprendimiento de agregados representa el 78.28% debido a que es la falla con mayor frecuencia registrada, mientras que la falla tipo hinchamiento solo representa el 0.03%, sin embargo, las 12 fallas identificadas en las unidades de muestra fueron consideradas como incidentes, de tal manera que puedan formar parte de las alternativas de intervención que se plantean al pavimento.

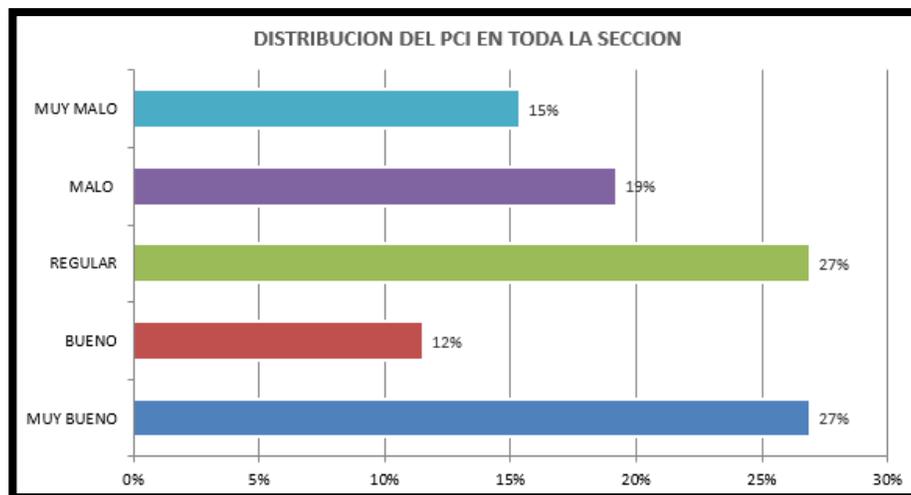
Ilustración 5. Resultados del PCI de la sección de las Unidades de muestras en estudio de la carretera Puerto - Aeropuerto (Tramo II) de la ciudad de Manta, provincia de Manabí.

En consecuencia, debido al valor del PCI obtenido para la carretera en estudio se deben ejecutar trabajos de mantenimiento de tipo menor y de tipo mayor. Así, el mantenimiento menor incluye acciones que se aplican a pequeñas áreas localizadas del pavimento que no sobrepasen los 300 m². Por su lado, el mantenimiento mayor incluye trabajos que se aplican a toda el área de un tramo o al menos una sección importante de la vía, a razón de que todos los tipos de fallas localizadas en la carretera de estudio solo existe una falla “Desprendimiento de Agregados” con valores mayores a 300 m² como se detalla en la tabla 7.
