# LA RESTAURACIÓN DEL CLAUSTRO DE LA CATEDRAL DE PAMPLONA: ESCULTURA MONUMENTAL Y PINTURA MURAL

**Alicia ANCHO VILLANUEVA & Violeta ROMERO BARRIOS**

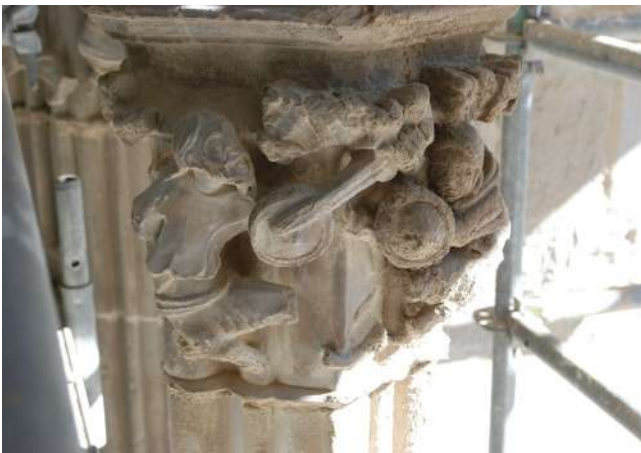
*Foto 1. Capitel de combate de híbridos de humano y dragón. Se observa el avance de deterioro y la diferencia de estado de conservación de la zona más expuesta al exterior y la más interna.  
Fotografía Gobierno de Navarra*

El aspecto general de los daños era de pérdida de la capa de piedra más superficial, quedando expuesta la parte interna del bloque de arenisca, muy disgregado. El interior de la piedra presentaba un grado de arenización muy elevado: en algunos puntos sólo con soplar se deshacía, como la arena de la playa. Esto a su vez favorecía el desprendimiento aun mayor de la película superficial, es decir del detalle de la escultura. Podemos

describir el efecto como un “pelado” de toda la superficie, que hace desaparecer completamente la talla: ojos, bocas, gestos, detalles de cabellos, ropajes, atributos y accesorios, así como en algunos puntos restos mínimos de policromía que perdemos para siempre. En los casos más graves las grietas y fisuras llegaban a partir piezas enteras.

Desde un principio el aspecto de la superficie de la piedra nos hizo pensar en más implicados además del evidente daño por exposición a los elementos meteorológicos y a la contaminación. Se apreciaban indicios de una reacción adversa de algún producto aplicado con anterioridad a la piedra, como consolidante o como hidrofugante, que cerró el poro de tal forma que la humedad había ido descomponiendo el interior de los bloques a la vez de que la sustancia plástica envejecía mal y tiraba de la superficie, despellejándola.

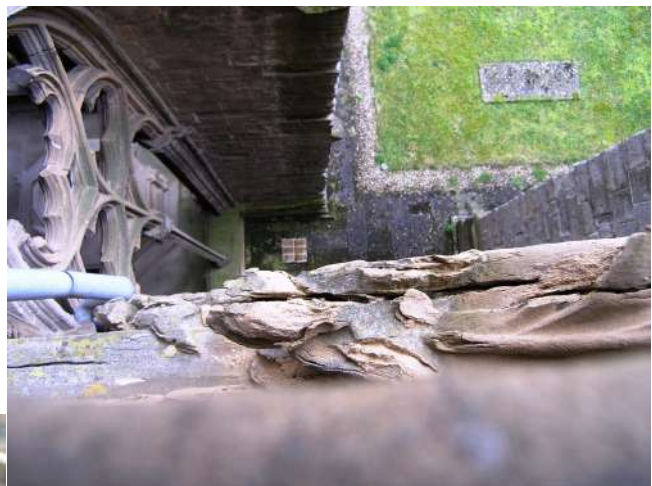
*Foto 2. En los alzados exteriores muchas zonas presentaban un alto riesgo de desprendimientos por las fracturas de la piedra.  
Fotografía Gobierno de Navarra.*

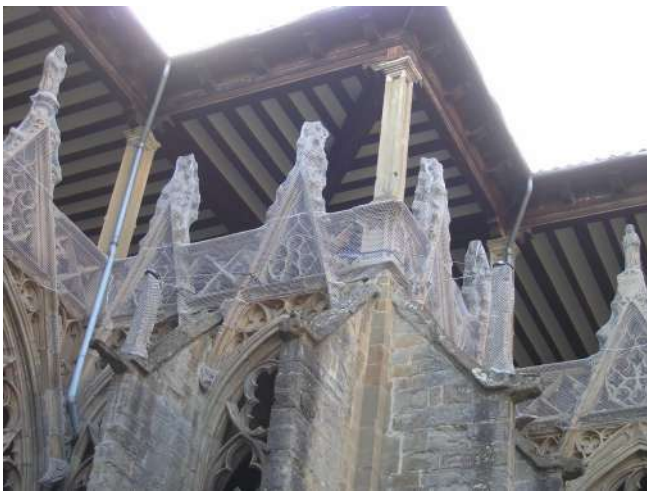
*Foto 3. Durante los estudios previos se realizaron actuaciones de urgencia como la colocación de redes de contención en el sobreclaustro y tensores en los pináculos.  
Fotografía Gobierno de Navarra.*

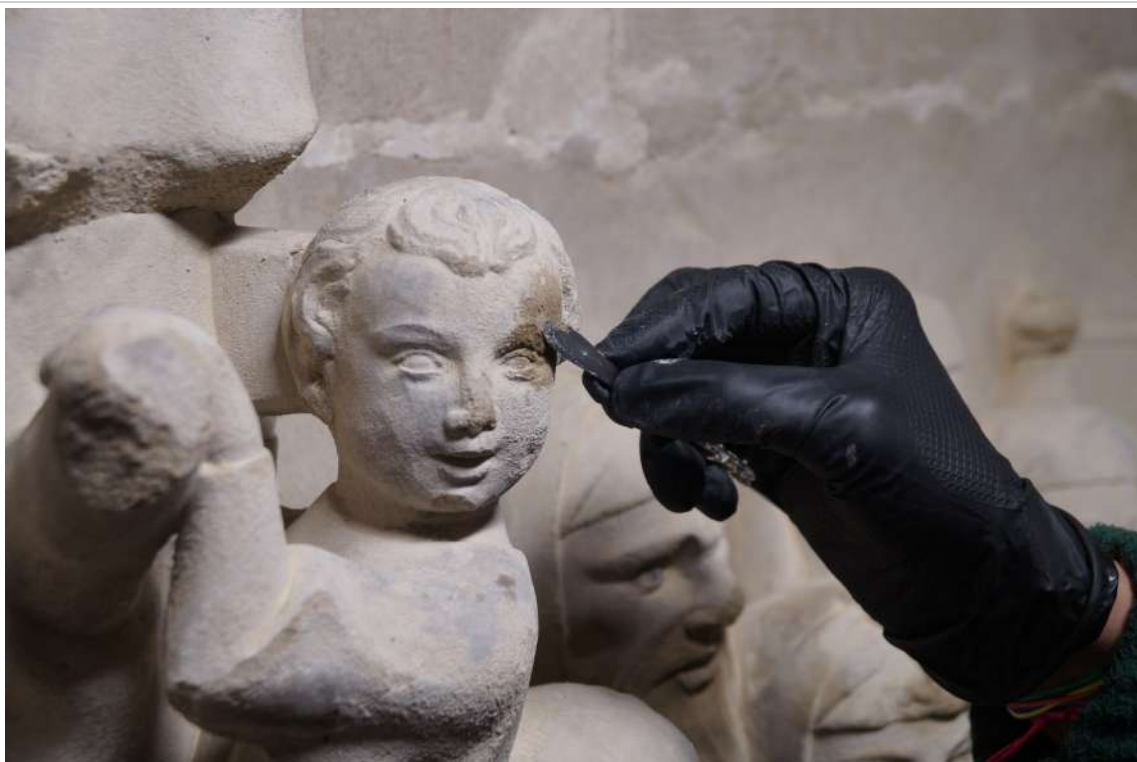
Foto 5. La estabilización del soporte pétreo con el tratamiento de las fisuras ha sido fundamental para la conservación del claustro. (Fotografía cedida: Petra S. Coop.)

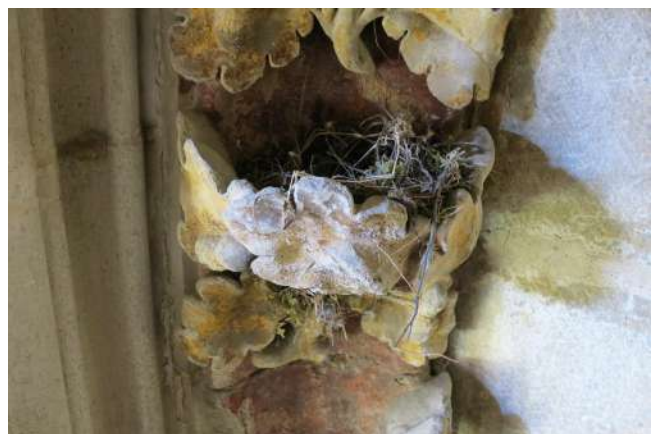
Avanzamos hacia la panda este y nos encontramos con otra causa de deterioro habitual en este tipo de espacios: el biodeterioro. En el caso del claustro la presencia biológica se traduce, por un lado, en la numerosa fauna que tiene como hogar los recovecos del conjunto: pájaros, arañas, mariposas, etc. han estado presentes en todas las fases de restauración. Hemos podido observar cómo las arquivoltas de los sepulcros son las que más les gustan a los pájaros para poner sus nidos (foto 6). Por otro lado, conforme nos acercamos a la panda sur, observamos cómo

Foto 6. La presencia de aves en el claustro es una de las causas de deterioro.  
(Fotografía cedida: Sagarte, S.L.)

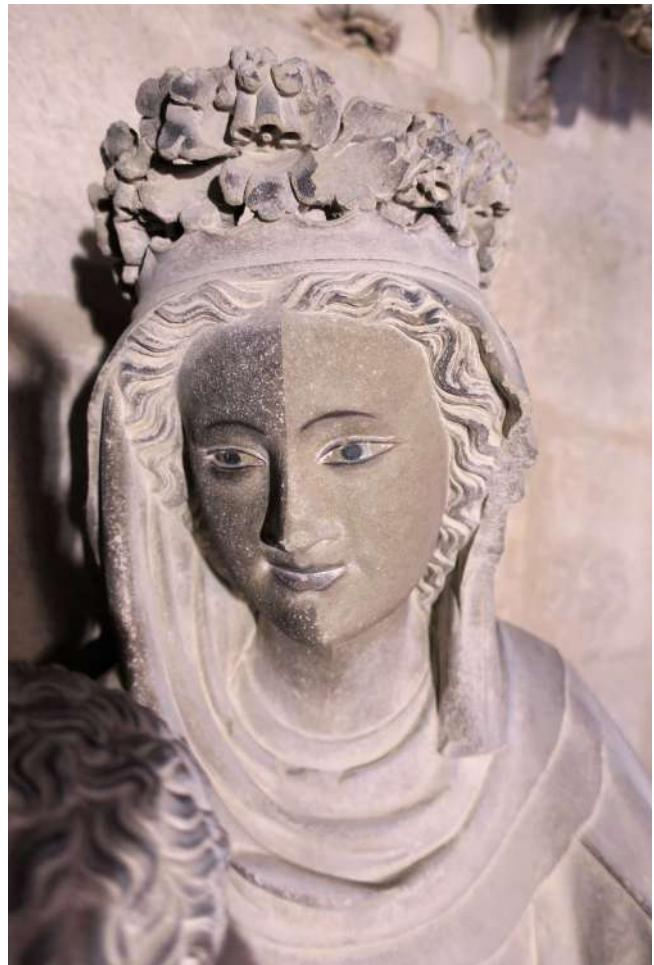
En la esquina noreste observamos el sepulcro de Garro y el conjunto escultórico de la Epifanía. En ambos se conservan acabados pictóricos. Las pinturas murales que sirven de fondo del sepulcro, la decoración pictórica de las figuras yacentes, con los lobos que forman parte del escudo representados en las vestiduras y las exquisitas esculturas que acompañan el conjunto son ejemplo de ello. En el caso de la Epifanía, son tímidos rasgos, pero fundamentales, labios, ojos, cejas pintadas, que enfatizan la expresividad de los rostros (foto 7).

Fotografía 7. La escultura de la Virgen con el Niño del grupo de la Epifanía durante el proceso de limpieza con tecnología láser. (Fotografía cedida: Sagarte, S.L.)

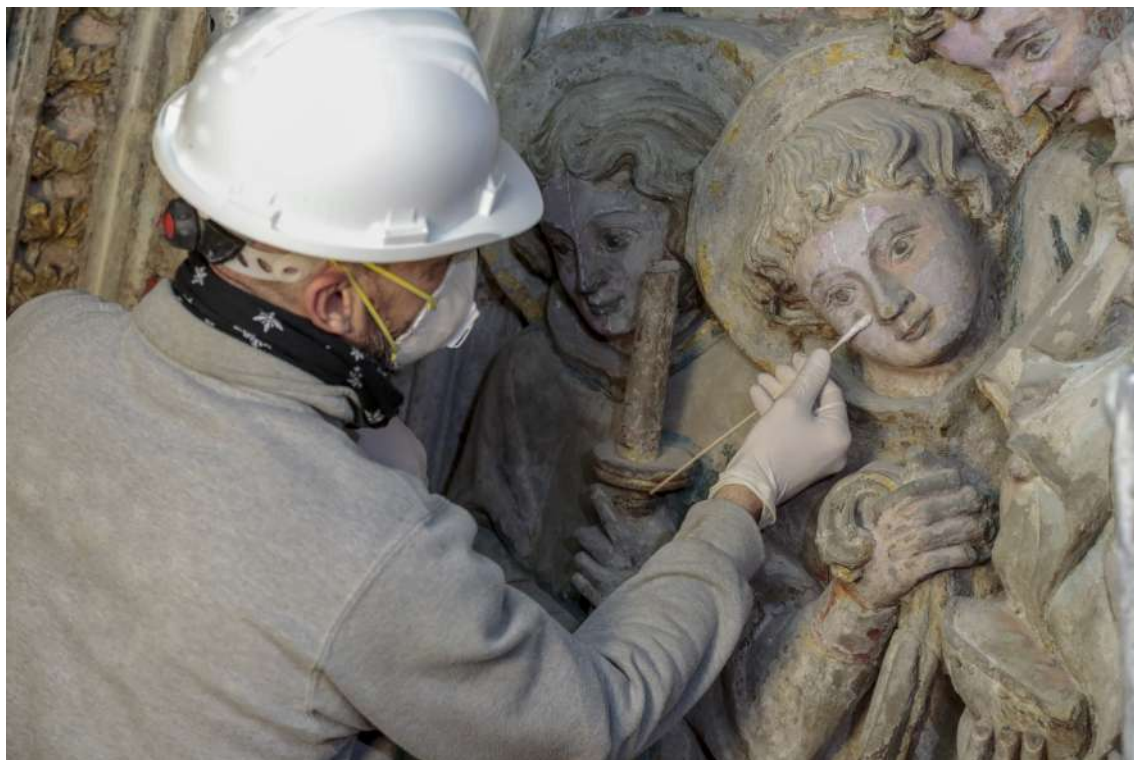
En el caso de la puerta del Amparo, una vez instalados los andamios, pudimos comprobar, nuevamente, la importancia del mantenimiento. La superficie acumulaba polvo y telarañas que embotaban el relieve y, lo que es

más grave, atraía humedad, lo que favorece el desarrollo de alteraciones de la superficie policromada. Realizada la limpieza, se pudo comprobar que las reintegraciones cromáticas realizadas en la anterior intervención, habían virado de color, distorsionando la visión y, por lo tanto, perdiendo su función. Por otro lado, se realizó un estudio detallado de las capas de policromía existentes en toda la superficie de la portada, detectando detalles muy interesantes que no se conocían con anterioridad.

Foto 8. Proceso de limpieza en Puerta del Amparo. La revisión y análisis de las policromías existentes ha sido fundamental para llevar a cabo este tratamiento de manera controlada. (Fotografía cedida: Artyco, S.L.)

Con la revisión realizada en la puerta del Amparo se concluyó que era necesaria una intervención más exhaustiva de limpieza y tratamiento de la superficie policromada que ha ayudado a entender mejor este punto clave del claustro gótico de Pamplona (foto 8).
