MEMORIA FINAL SOBRE EL ESTADO DE CONSERVACIÓN Y TRATAMIENTO REALIZADO DE RESTAURACIÓN, EN LA ESCULTURA EN MADERA DE LA VIRGEN DE TRÁPANI PERTENECIENTE AL CONVENTO DE LA ENCARNACIÓN DE OSUNA

JUAN LUIS COTO COBO

Licenciado en Bellas Artes y en Conservación-Restauración

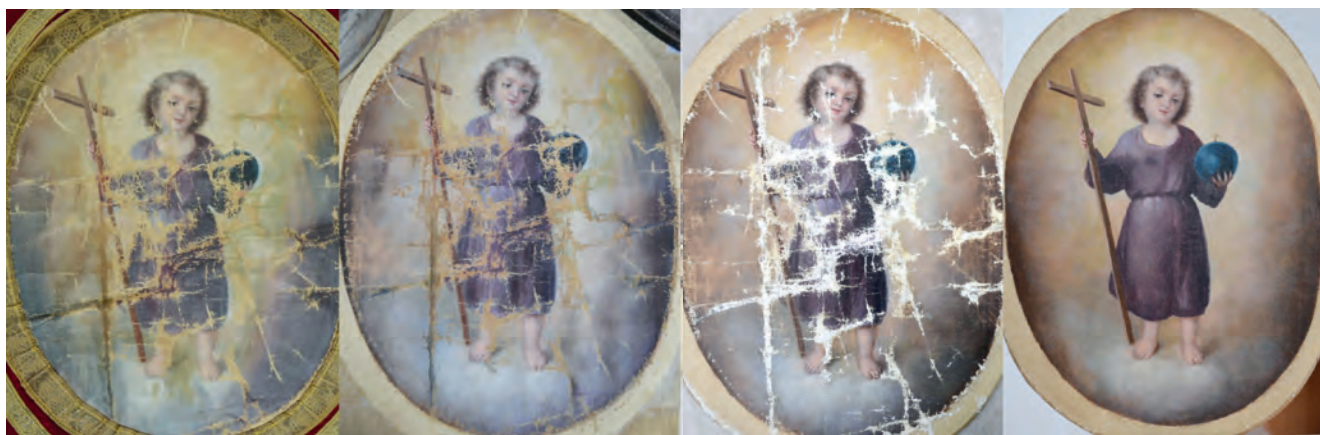
4. DE IZQUIERDA A DERECHA, ESTADO INICIAL, LIMPIEZA Y ELIMINACIÓN DE REPINTES, ESTUCADO Y ESTADO FINAL.

Una vez tensada y desprotegida se comenzaron las labores de limpieza y eliminación de repintes. De este modo, la obra fue recuperando sus tonalidades y sensación de profundidad originales, liberándose de las tonalidades violáceas más oscuras pertenecientes a los repintes. Además, se pudo comprobar que, aparte de las pérdidas más significativas, también

habían desaparecido algunas veladuras del fondo antes de realizar los repintes.

Posteriormente, se estucaron todas las zonas que habían sufrido desprendimientos con la ayuda de un estuco de tipo orgánico de similares características al original. Para la reintegración cromática se empleó una técnica ilusionista a partir de puntos mediante pigmentos al barniz totalmente reversibles. De este modo se pudo recuperar la unidad potencial de la obra, resaltando la alta calidad pictórica, así como las distintas transparencias y efectos pictóricos ocultos durante años.

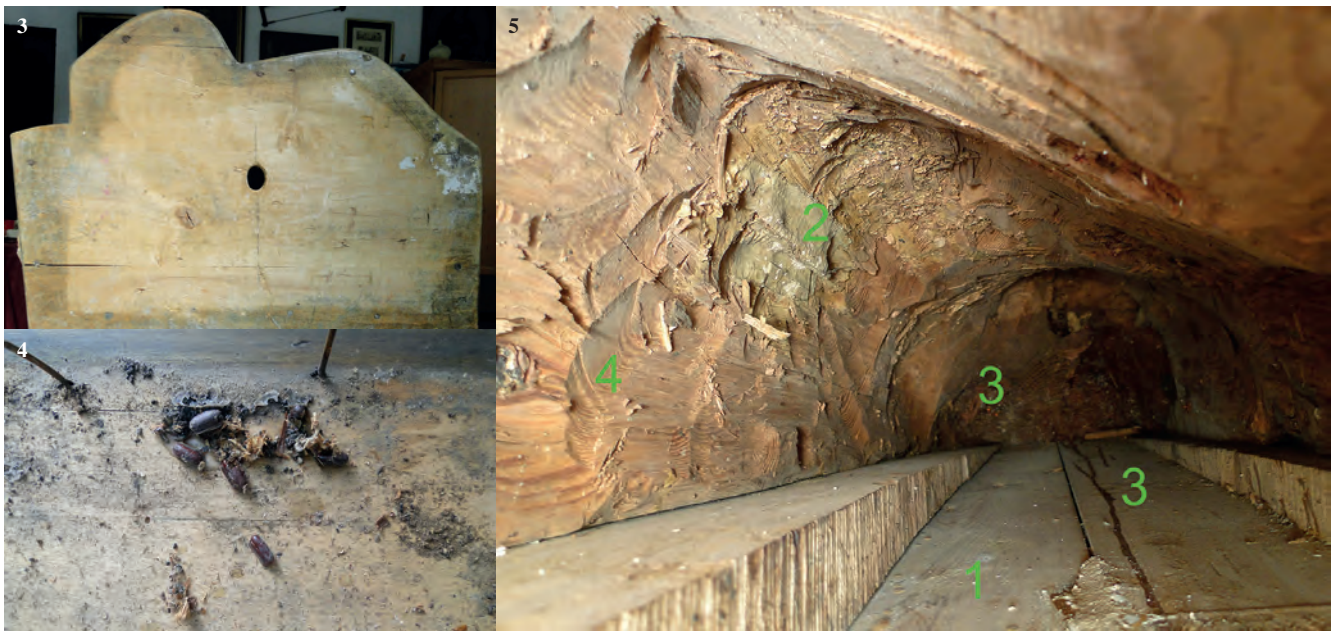
En el ahuecado interior de la imagen se puede observar: n.º 1: tapa de cerramiento; n.º 2: listones de refuerzo para la tapa; n.º 3: desbastado de la madera con la hachuela; n.º 4: tela de lino pegada a la madera para cubrir la zona en donde se ha rebajado en exceso y perforado; n.º 5: gotero de resina (de donde proviene la depositada en la peana) y chorreón (fig. 5)

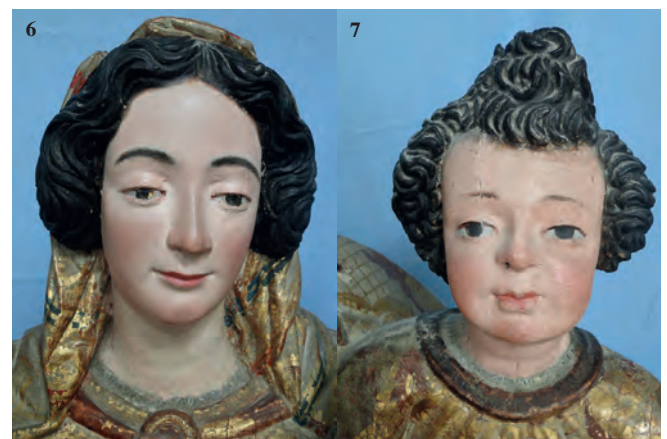
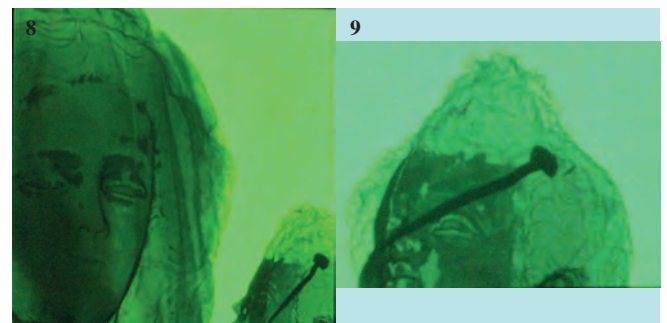
La madera de cedro pertenece a las coníferas resinosas y aunque la obra se encuentra por lo general en aceptable estado de conservación, es evidente que los continuos movimientos entre los distintos tipos de madera han provocado desajustes entre algunas piezas (figs. 6 y 7), los cuales han producido escalonamientos y grietas (mejilla izquierda de la virgen y derecha del niño).

Las radiografías han revelado la escasez de clavos utilizados en el ensamblado de la imagen, en cambio, en la cabeza del niño ha aparecido uno de gran tamaño para unir las dos piezas que la compone (figs. 8 y 9). Posiblemente no sea original de la obra, es muy extraño que, en una obra realizada con tanta maestría, aparezca un clavo de estas proporciones (10-12cm) y, además, introducido desde la parte posterior izquierda de la cabeza, cuando lo normal sería que estuviera en el lado contrario. Es decir, estaría introducido desde el lado derecho de la cabeza, para fijar la pieza de ensamble colocada en la mejilla derecha (en donde aparece la grieta y el clavo sería más corto).

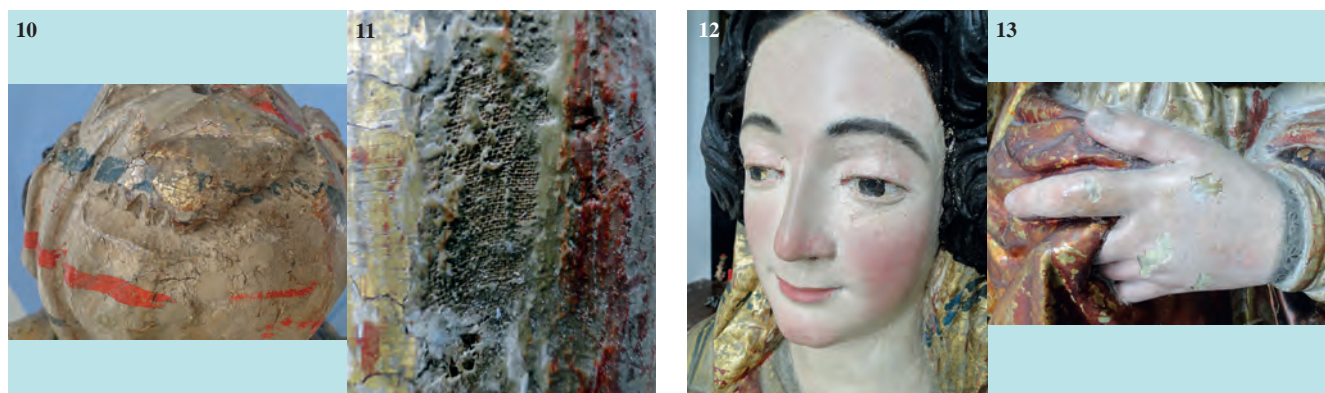
En el paño que cubre la cabeza de la Virgen se ven unas incisiones realizadas en la madera para encajar una corona, y la policromía actual está sobre esta (lo cual indica que es posterior a la blanca), y es el único sitio en donde han aparecido restos dorados semejantes al de la espalda (fig. 10).

Aparte de este no han aparecido más datos para pensar que esta policromía se realizara sobre la anterior, pero en los bordes de los laterales que limitan las dos policromías aparecen algunos restos de tejido, lo cual puede ser un indicio de cómo se actuó en este caso, es decir, que se utilizaran telas de lino húmedas para reblandecer y quitar la policromía solamente de la zona deseada (fig. 11).

Los continuos movimientos del soporte y la dureza por cristalización de los distintos estratos de preparación y policromía han provocado una serie de levantamientos y desprendimientos con craquelados abiertos y pequeñas deformaciones, mayormente en las encarnaduras (fig. 12 y 13).

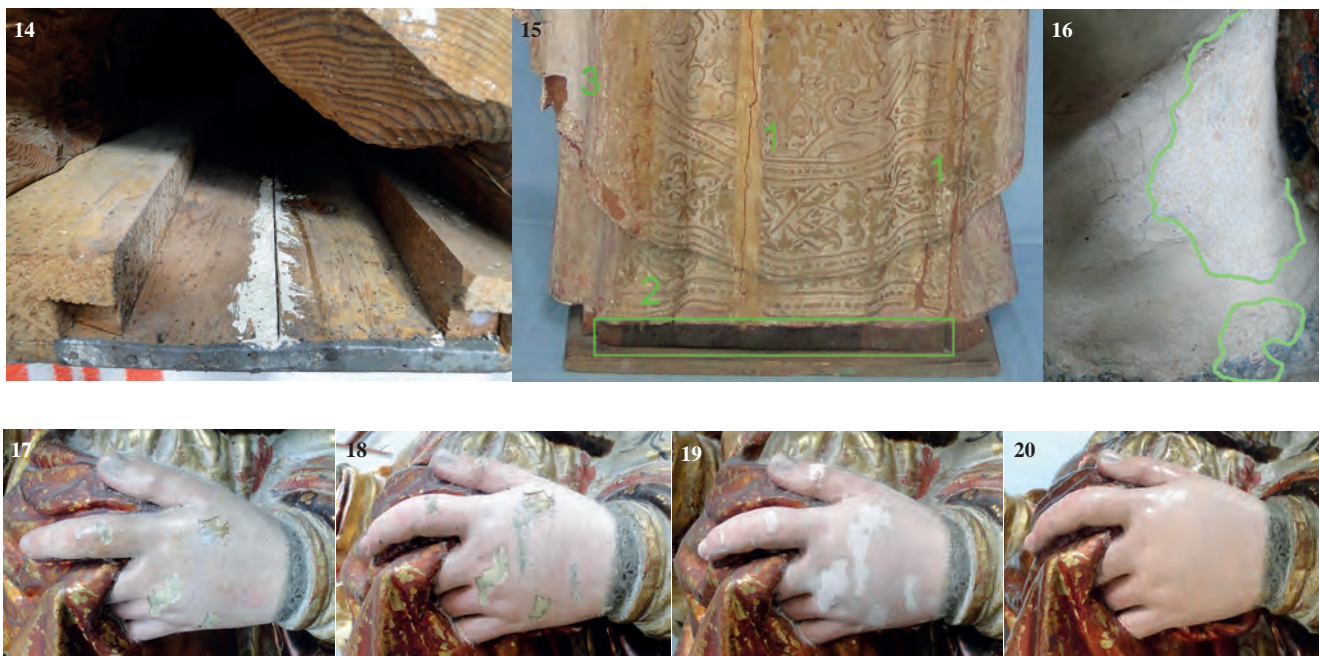
Estucado de la grieta de separación en la tapa de cerramiento (interior y exterior) y colocación de una chapa metálica fijada a la madera con tachuelas, reconstrucción de la base de la imagen y colocación de la peana. El estucado interior estaba abierto y se ha quitado y rellenado la grieta con pasta de madera y el del reverso hasta descubrir el original. La chapa se ha eliminado, ya que la única función que cumplía era tapar parte de la base de madera. Esta zona se ha reforzado y alisado con pasta de madera, estucado y reintegrado el color (figs. 14 y 15): n.º 1: estucado y rellenado de grietas; n.º 2: chapa metálica y madera vista; n.º 3: fragmento desaparecido.

A continuación, aparece otra intervención reciente en el cuello de la Virgen (no más de 30 años), en donde se observan una serie de retoques a modo de *punteado* aplicando un criterio de diferenciación sobre estuco blanco y tapando un desprendimiento de considerable extensión y algunos otros de menor tamaño en distintas zonas de la imagen (fig. 16).

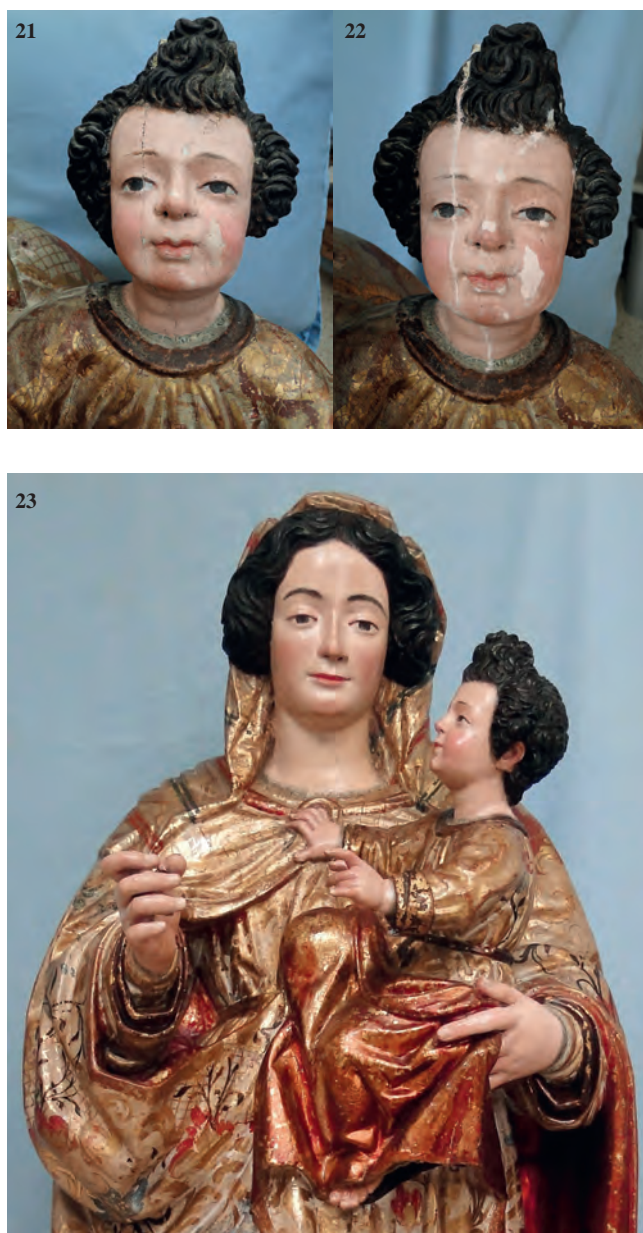
Desde la anterior intervención han surgido nuevos desprendimientos en la mano izquierda de la Virgen. En la primera foto, se ven los distintos desprendimientos (estado actual); en la siguiente y en fase de limpieza de la policromía, se han eliminado los retoques anteriores y dejados al descubierto los daños que fueron reparados en el siglo xx, por lo que se deduce que son daños recientes, ya que, de no ser así, se hubieran intervenidos en la última restauración (fig. 17).

Terminada la limpieza de la policromía, se han eliminado los estucos de la primera intervención por estar falto de cola (figs. 18-21) y se han rellenado las lagunas con estuco tradicional (sulfato de cal y cola) (figs. 19-22).

La reintegración previa del color se ha realizado con sistema acuoso y terminada con pigmento al barniz. A continuación, se ha protegido la imagen, con resina natural (figs. 20-23).
