LO BELLO Y LO NECESARIO: ARTE, HISTORIA Y PATRIMONIO

La Iglesia de San Pedro en Paones, Soria. Otra "nueva" galería porticada románica, y evolución constructiva

JOSEMI LORENZO ARRIBAS

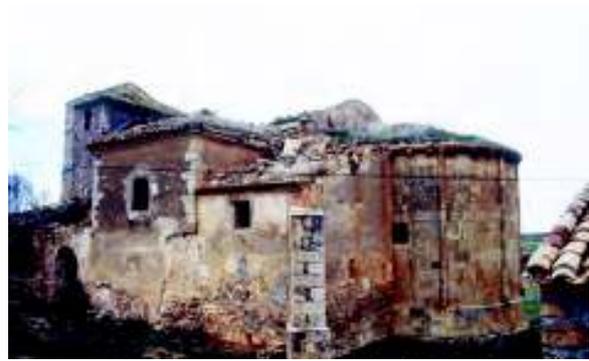
Fig. 3. La iglesia de Paones en diciembre de 1984, con las cubiertas a punto de colapsar (Fot. J. Francisco Yusta Bonilla).

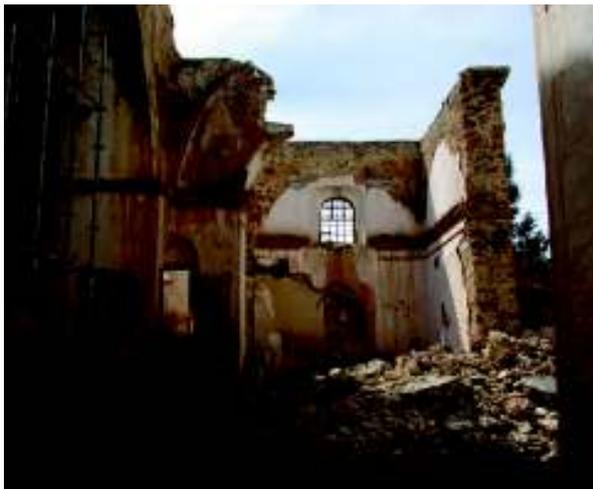
Del pórtico exterior meridional solo quedaba el tramo macizado bajo la capilla, el muro sur se había desplomado casi por completo [Fig. 6], y si bien la parte exterior de la espadaña se mantenía en pie, toda la subida al cuerpo de campanas, así como el forjado del coro se había igualmente desplomado, quedando apenas un arco de ladrillo muy inestable uniendo el muro norte y el sur y la viga de madera principal del coro, apuntalada en toda su longitud y muy deteriorada.

Fig. 6. Ruina del interior del templo (al fondo, capilla sur), con el muro sur derruido casi en su totalidad (marzo de 2017).

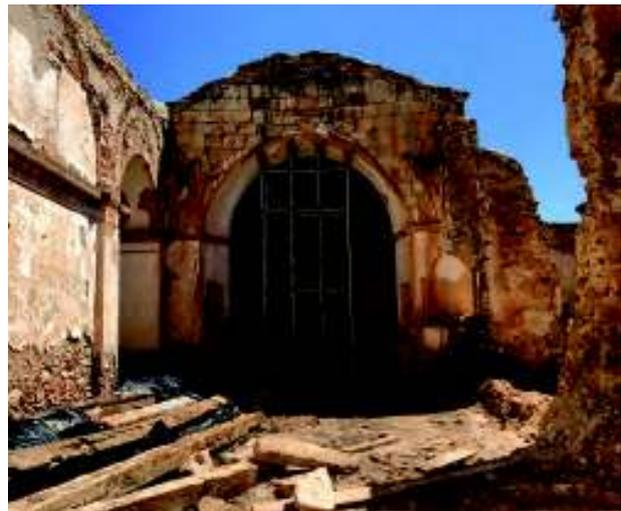
Fig. 7. Vista general hacia la cabecera, con el ábside apuntalado y el muro sur caído (enero de 2019).

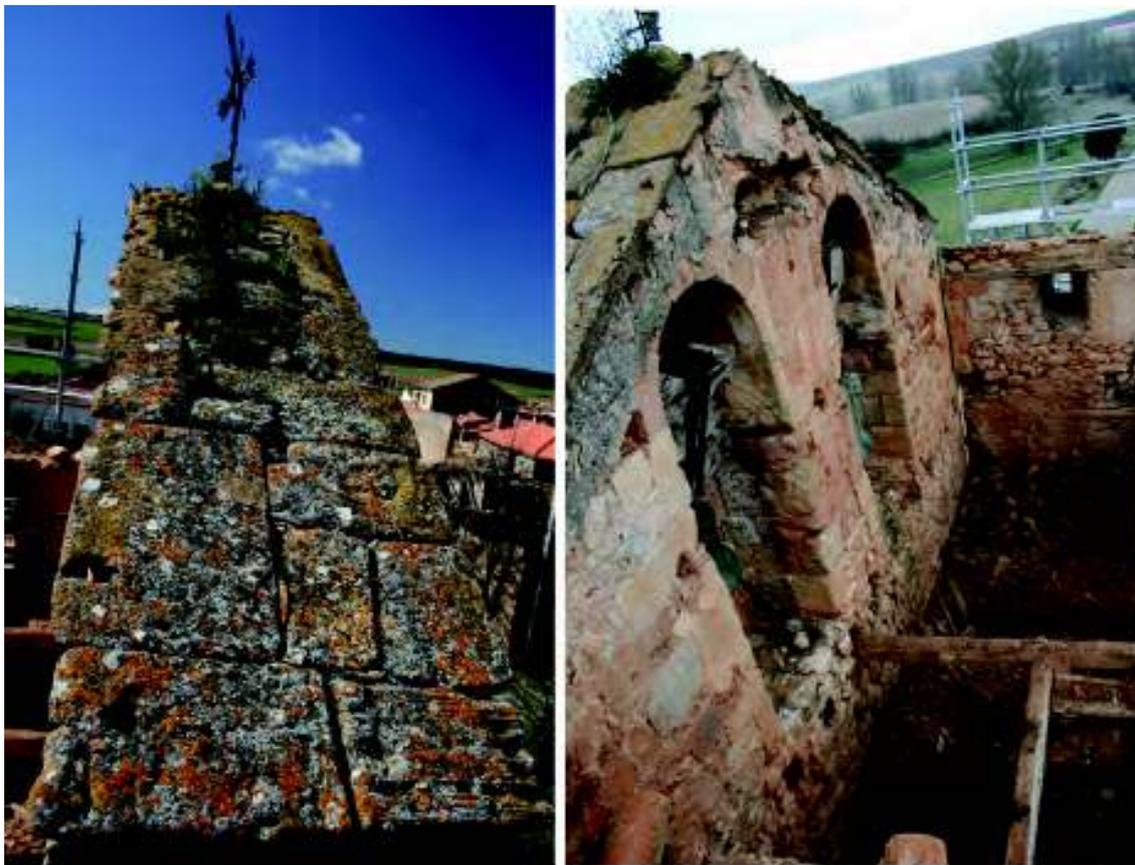
A causa de las transformaciones históricas, la cabecera se hallaba horadada en su cara sur por el acceso a la sacristía y por una ventana que se abrió sin colocar cargadero; su desaparecido arco de gloria le generaba gran inestabilidad estructural. La cubierta del ábside carecía de teja y presentaba innumerables grietas, a pesar de que se había colocado un mortero de protección. El ábside contaba con una saetera en su eje, cegada, y otro hueco abierto posteriormente en su lado sur. A la ventana axial le faltaba la parte superior en su cara interior, habiéndose perdido parte de la sillería de la bóveda sobre la ventana. La ventana del sur es un hueco rectangular abierto en el muro sin cargadero que, atravesado por una grieta importante, presentaba el descuelgue de uno de los sillares del dintel en la hoja exterior del muro. La espadaña, por su parte, presentaba una cubrición de lajas de piedra que se hallaban erosionadas, descolocadas y con presencia de vegetación [Fig. 8].

Fig. 8. Estado en el que se encontraba la cubrición de la espadaña y el campanario, una vez retirados los elementos que quedaban de su estructura de cubierta (2009). Fot.: SR.

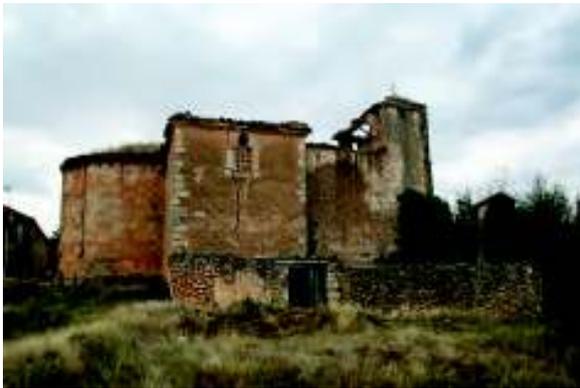
una saetera conformada con elementos de piedra tallada de procedencia románica. El núcleo de su muro oriental se apoyaba sobre un zócalo de sillares sin trabar sobre el que, a su vez, se elevaba un muro de mampostería que sufría pérdidas de material. La pared oriental de la capilla sur aparecía desmoronada en su parte central. La capilla norte, por su parte, resistía con un revoco casi desprendido, salvo en su encuentro con el ábside y el arco de gloria, donde aparecía la fábrica lavada. Una grieta ya sellada recorría su lienzo norte de arriba abajo y la ventana existente en este muro había perdido el elemento central del arco [Fig. 9].

Fig. 9. Vista general del templo desde el norte. En primer plano, el cementerio (2008). Se advierte la grieta longitudinal en la capilla. Fot.: SR.

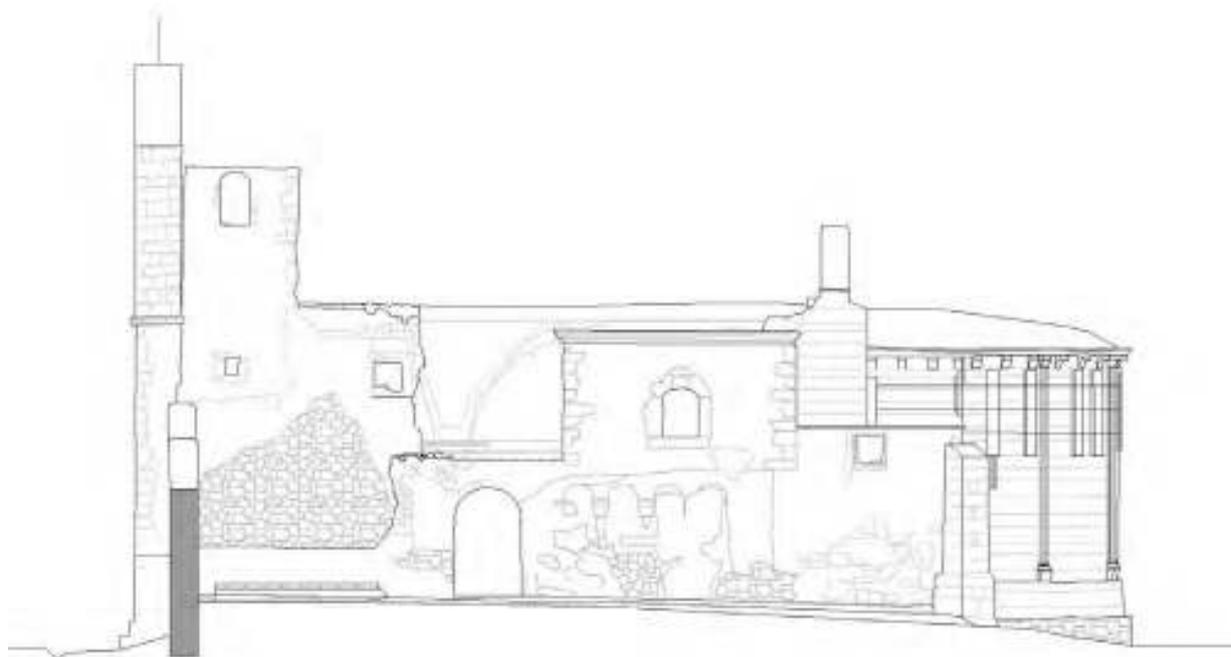
Fig. 11. Alzado correspondiente al estado del inmueble en marzo de 2017, cuando se había derrumbado una parte del muro sur, pero no en su totalidad, antes de la intervención. Pueden verse los elementos de la galería porticada embutidos en el muro de la capilla y el atirantado provisional del ábside que se puso en 2009.

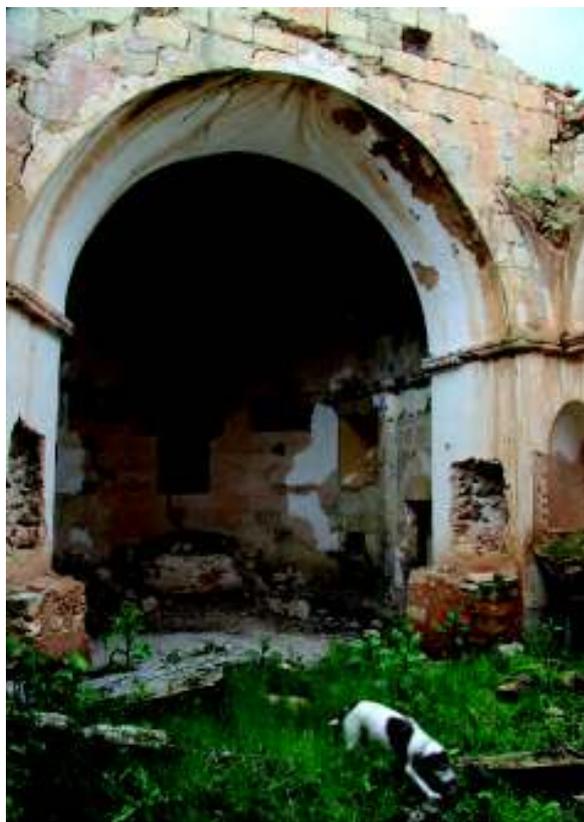
Fig. 22. Arco de gloria “ampliado” mediante la retirada de sus elementos sustentantes para la mejor contemplación del retablo (2008). Fot.: SR.

Al debilitamiento del estribo sur del arco de gloria provocado por la apertura de la sacristía y del púlpito, se unía esta temeraria decisión. La bóveda del ábside apoya no solo sobre los muros laterales (horadados también), sino principalmente sobre el arco de gloria, que al verse mermado hizo que dicha bóveda se volviera estructuralmente inestable. Los sillares se desplazaron y se desplomaron poco a poco. Con el paso de los años, además, fue penetrando el agua por una cubierta deteriorada, infiltrándose por los muros y lavando el mortero de

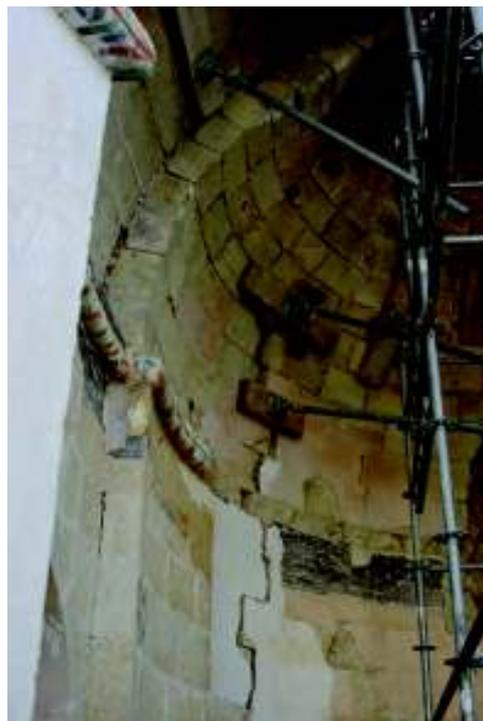
los muros de sillería y el relleno interior entre las dos hojas del muro lo que disminuyó igualmente su capacidad portante. Por ello, nos hallamos ante un ábside que no encontraba correcto apoyo en sus bordes y que se desplomaba con mayor velocidad a medida que el templo iba perdiendo un mínimo mantenimiento [Fig. 23].

Fig. 23. Vista del interior del ábside apeado y agrietado (2017).

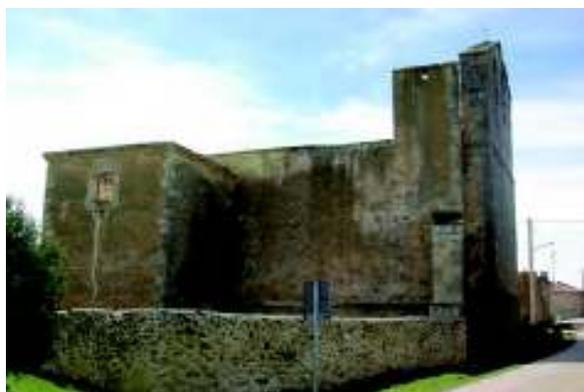
Estas diferencias de medidas entre el muro sur y el norte nos hablan de una planta en cierto modo girada desde los comienzos (sin formar ángulos rectos), donde el muro sur es más largo y el muro de unión oriental (la espadaña) por lo tanto absorbe ese ángulo. Desconocemos el motivo de dicho giro entre los muros, que no suele ser muy habitual. Por otro lado, el encintado de sillares de las esquinas de la torre-espadaña hizo que los nuevos muros norte y sur, construidos con mampostería, no enjarjaran sus fábricas [Fig. 25].

Fig. 25. Exterior norte. Separación entre espadaña y muro norte del campanario (2017).

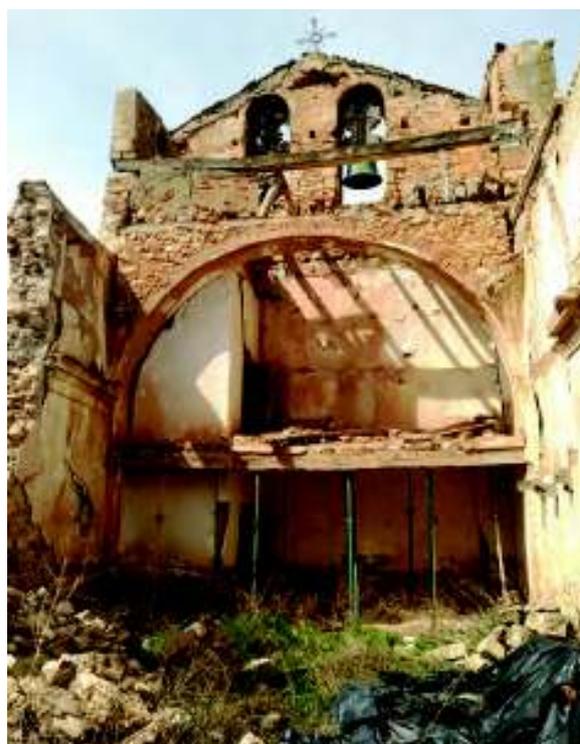
Fig. 27. Coro y campanario en ruinas. A la derecha pueden verse las ménsulas que soportaron la tribuna del órgano (2017).

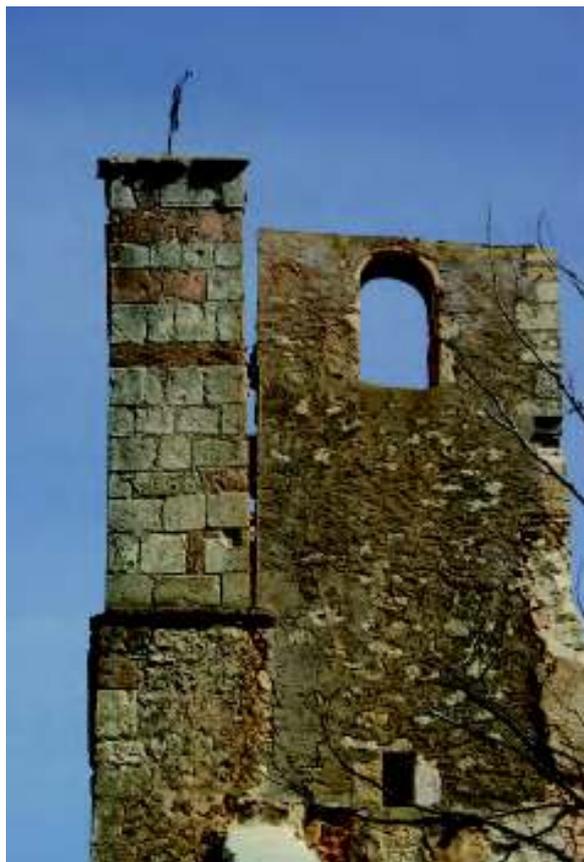
Fig. 28. Muro sur del campanario separado de la espadaña (2017).

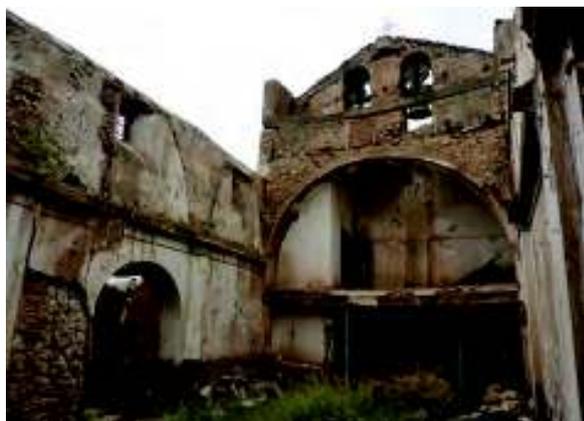
Fig. 37. Vista de la nave hacia el coro (apuntalado) con el muro sur aún en pie. El vano de acceso desde el pórtico a la nave, donde tiempo atrás habría existido una portada románica, carecía de rosca con dovelas y jambas (2010).
Fot.: SR.

tamiento topográfico del edificio, rematar las partes superiores de los muros de la nave con mortero de cal, sellar las grietas en el ábside y de la capilla norte con mortero de cal y, finalmente, vallar el recinto de entrada para impedir el acceso, dado el peligro que conllevaba.

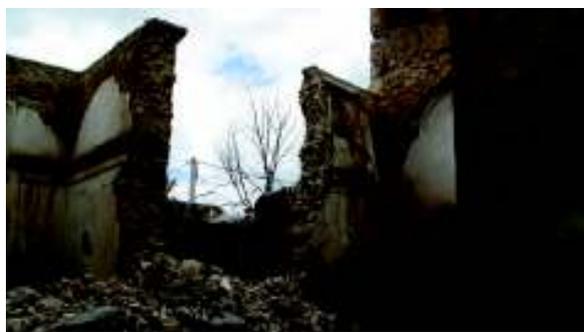
Fig. 40. Derrumbe de lo que quedaba de muro sur en el invierno de 2017.
