Estudio de los efectos del fuego en las tablas del Maestro de san Narciso - Franci Joan (1481-1515) de la Iglesia Catedral Basílica Metropolitana de Valencia

Livio Ferrazza, David Juanes Barber, Greta García Hernández, Inmaculada Chuliá Blanco, José Antonio Madrid García, Lila Jurado Valdivia

Resumen: En este trabajo se presentan los estudios realizados por el Institut Valencià de Conservació, Restauració i Investigació (IVCR+i) en dos pinturas sobre tabla, que integrarían parte de la predela del Retablo de san Narciso, encargado a Franci Joan (1481-1515) el 7 de diciembre de 1503 por la Cofradía de san Narciso. Las obras forman parte del conjunto de tablas de la Iglesia Catedral Basílica Metropolitana de Valencia que fueron gravemente afectadas por el incendio de 1936, por lo que presentan una superficie totalmente oscurecida que hace imposible obtener información sobre la imagen original, color y técnica de ejecución. Los objetivos de este estudio fueron esclarecer los aspectos artísticos-tecnológicos de la pintura del Maestro de san Narciso-Franci Joan y por otro lado, realizar un estudio sobre los mecanismos de alteración de los materiales pictóricos por efectos de las altas

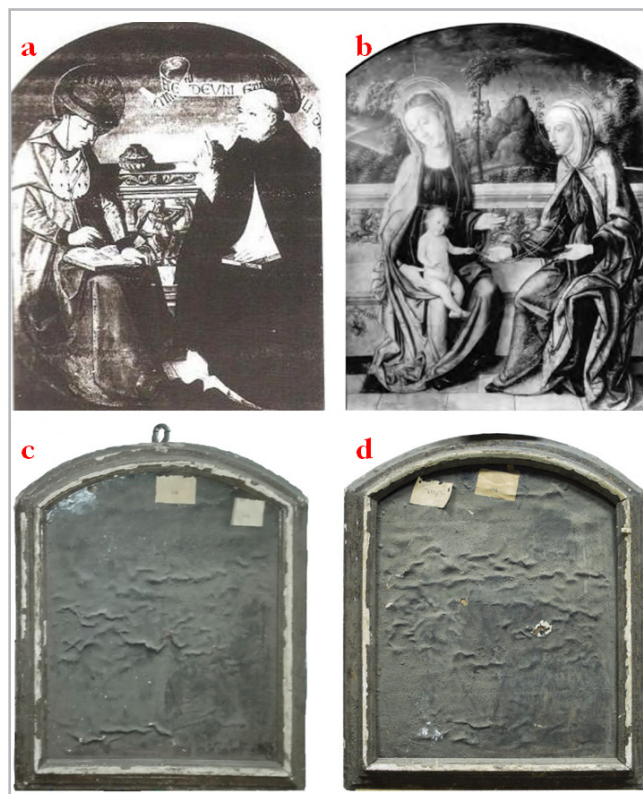
Figura 1.- a-b) Fotografías de las tablas de *san Buenaventura y san Vicente Ferrer* y de *la Virgen, el Niño y santa Ana*. Fuente: Gómez Rodrigo y Archivo Mas. c-d) Tablas identificadas por Gómez como *san Buenaventura y san Vicente Ferrer* y *la Virgen, el Niño y santa Ana*. Fuente: IVCR+i.

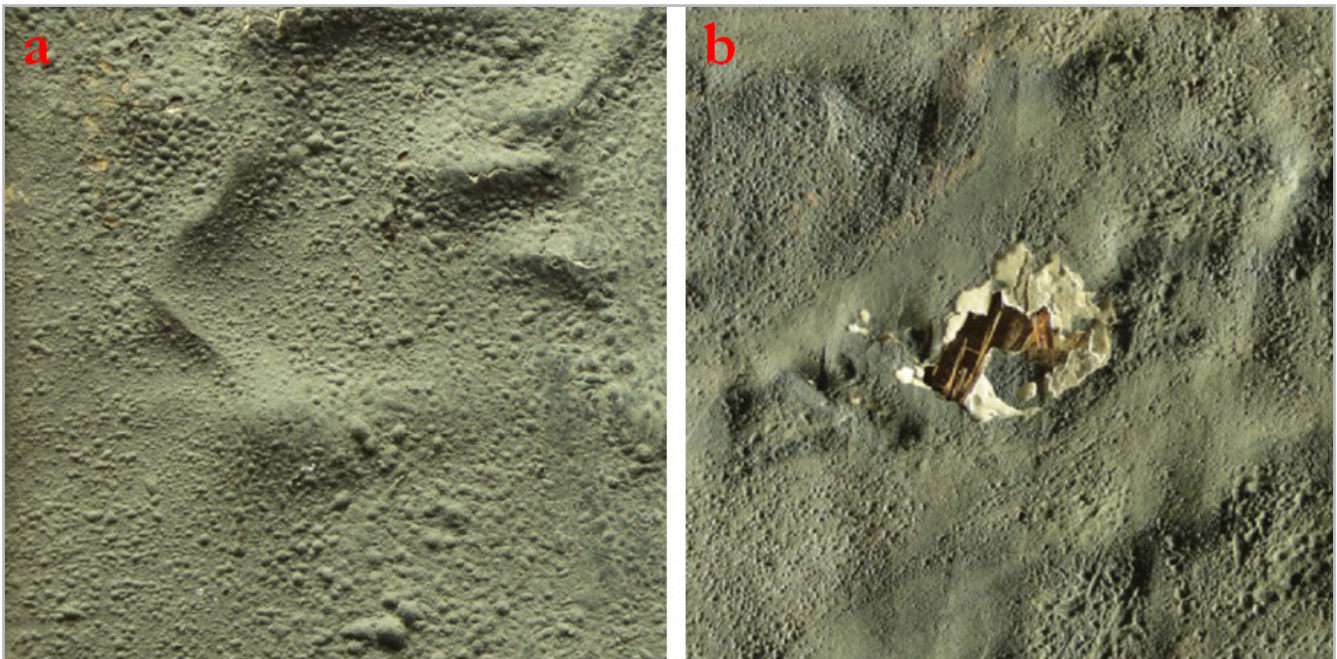
Mediante el estudio fotográfico en luz visible frontal y rasante de las tablas, de manera generalizada se observa el oscurecimiento en toda la superficie, presencia de deformaciones estructurales con crestas y ampollas que son provocadas por la separación de la capa pictórica y de la preparación respecto al soporte de madera. Extensas áreas se caracterizan por la presencia de granulaciones de muy pequeñas dimensiones [detalle de la Figura 2-a], así como de lagunas en las cuales se puede identificar la preparación y la estopa usada como preparación del soporte [Figura 2-b].

Figura 2.- Tabla de la Virgen, el Niño y santa Ana. Detalles de a) la superficie pictórica y b) de una laguna. Fuente: IVCR+i.

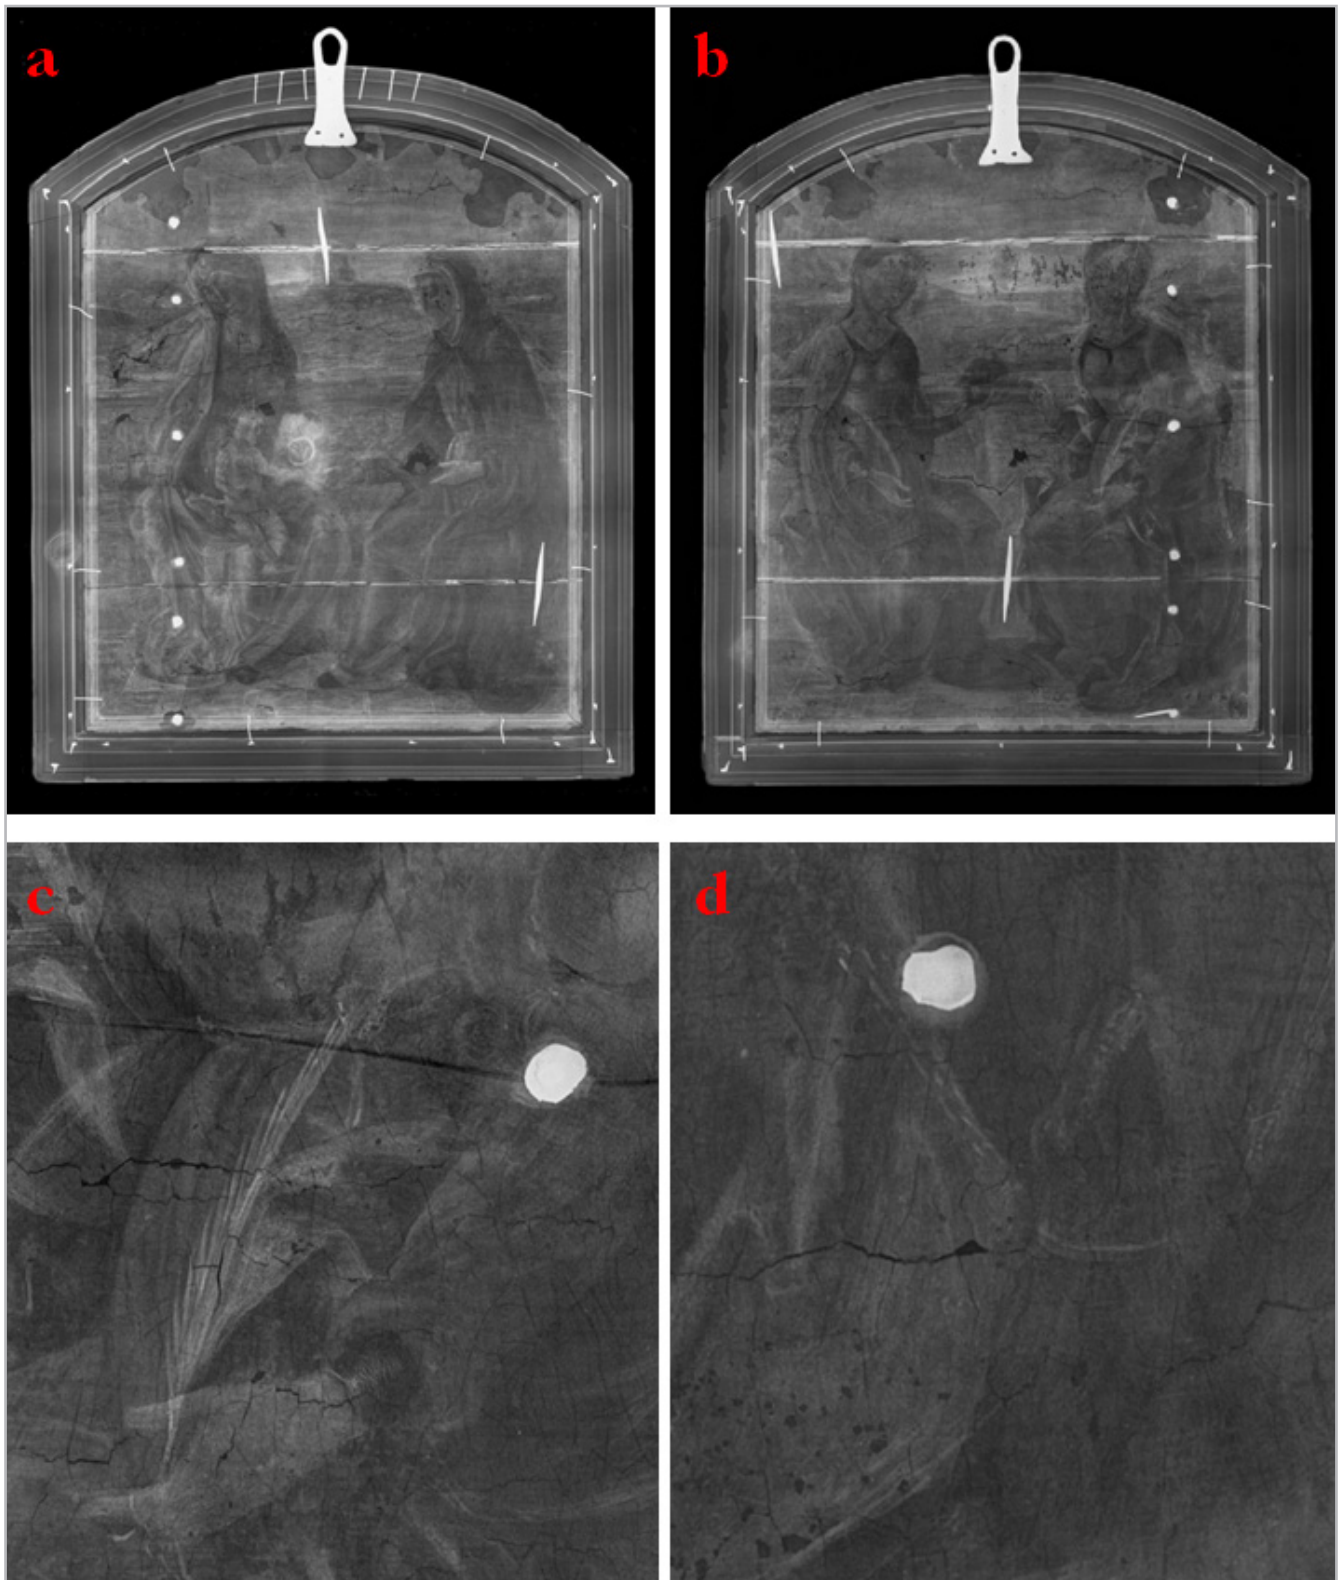
El análisis radiográfico de la tabla referenciada como la Virgen, el Niño y santa Ana [figura 3-a] muestra a dos figuras femeninas y al niño, sentadas con un paisaje de fondo, en el que se observan los atributos propios de su iconografía. Sin embargo, el resultado más significativo del análisis radiográfico de las dos tablas fue el error de atribución desvelado en una de las dos tablas. La radiografía de la tabla identificada y referenciada como *san Buenaventura y san Vicente Ferrer* [figura 3-b], muestra dos figuras femeninas sentadas con un paisaje de fondo, que no corresponden a la iconografía esperada. Se realizó una investigación iconográfica a partir de los atributos que se observan en la radiografía dando como resultado que la pintura representa a *santa Magdalena y santa Marta*. La imagen radiográfica permitió valorar elementos iconográficos muy característicos como en la figura de santa Marta donde se aprecia la palma del martirio en su mano izquierda [Figura 3-c] o la ligera silueta que sugiere la forma del dragón Tarasca atado a su cintura con una cadena [Figura 3-d] (Grau-Dieckmann 2010). En vista de estos resultados se realizó un estudio bibliográfico. La investigación lleva a un artículo sobre la identidad del Maestro de san Narciso, un pintor valenciano llamado Franci Joan, activo entre finales del siglo XV y principios del XVI (Gómez-Ferrer y Corbalán de Celis 2014). En este estudio aparecen fotografías de archivo de la *Predela de las Ocho Santas* que podría haber sido parte del Retablo de san Narciso, encargado a Franci Joan el 7 de diciembre de 1503 por la Cofradía de san Narciso de Valencia. En la documentación fotográfica aparecen las dos tablas analizadas junto a otras tres, formando todas ellas la *Predela de las Ocho Santas*. Esta predela se menciona en

Figura 3.- a) Imagen radiográfica de la tabla *la Virgen, el Niño y santa Ana*. b) Imagen radiográfica de la tabla de *santa Magdalena y santa Marta*. Detalles de c) la palma del martirio y d) del dragón Tarasca. Fuente: José Antonio Madrid García.

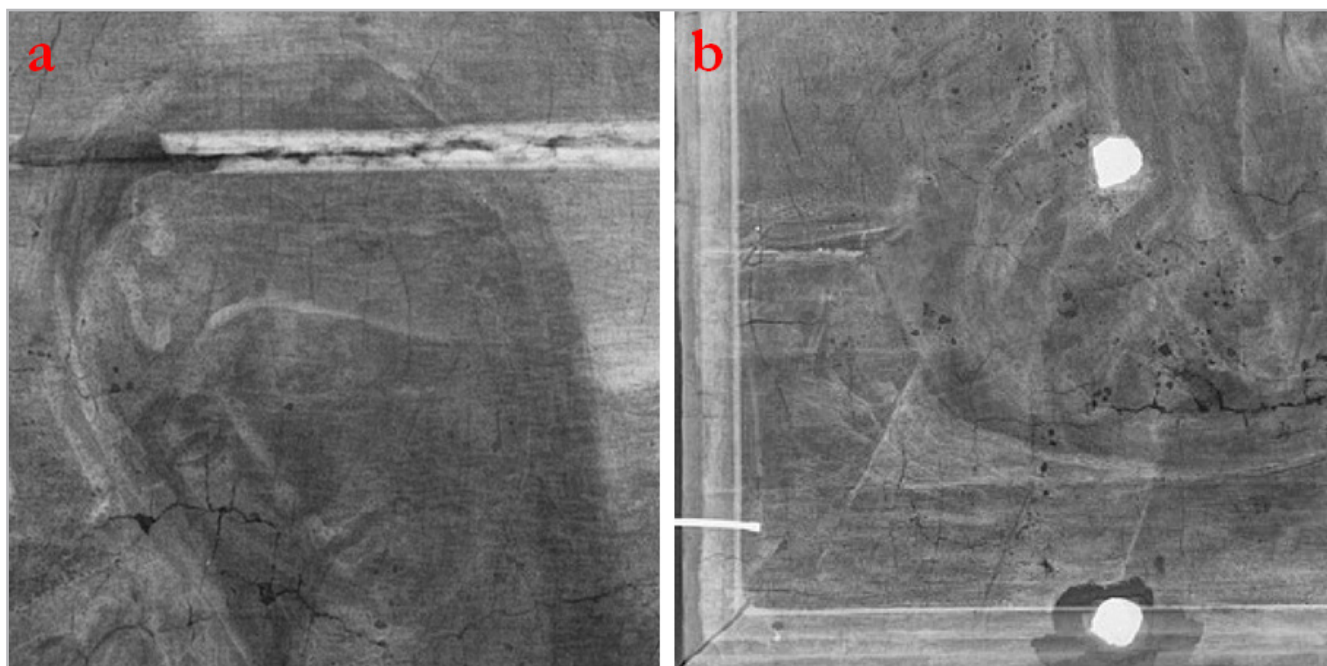
Figura 4. - Imágenes radiográficas de la tabla de la *Virgen, el Niño y santa Ana*. a) Detalle de la cara de la Virgen y b) detalle del suelo. Fuente: José Antonio Madrid García.

ambas tablas. En los fondos se aprecia una diferencia entre el cielo y el paisaje. Así mismo, en el suelo se hacen visibles las líneas de las baldosas, que por su alta densidad radiográfica podrían haber sido dibujadas a través de una incisión sobre la preparación [detalles de la Figura 4]. Las radiografías también muestran los elementos metálicos de las tablas empleados como métodos para su unión y ensamblaje. Se observan los clavos de sujeción al marco y otra línea vertical de clavos, probablemente para sujetar las tablas a la estructura de la predela. Se ve también la separación de los paneles horizontales, así como unos elementos metálicos usados para su unión. En cuanto a alteraciones, se ven pequeñas lagunas por toda la superficie, que muy posiblemente sean debidas al desprendimiento de pequeñas ampollas, así como las faltas en la parte superior y escorrentía que ha fundido la capa pictórica en su recorrido.

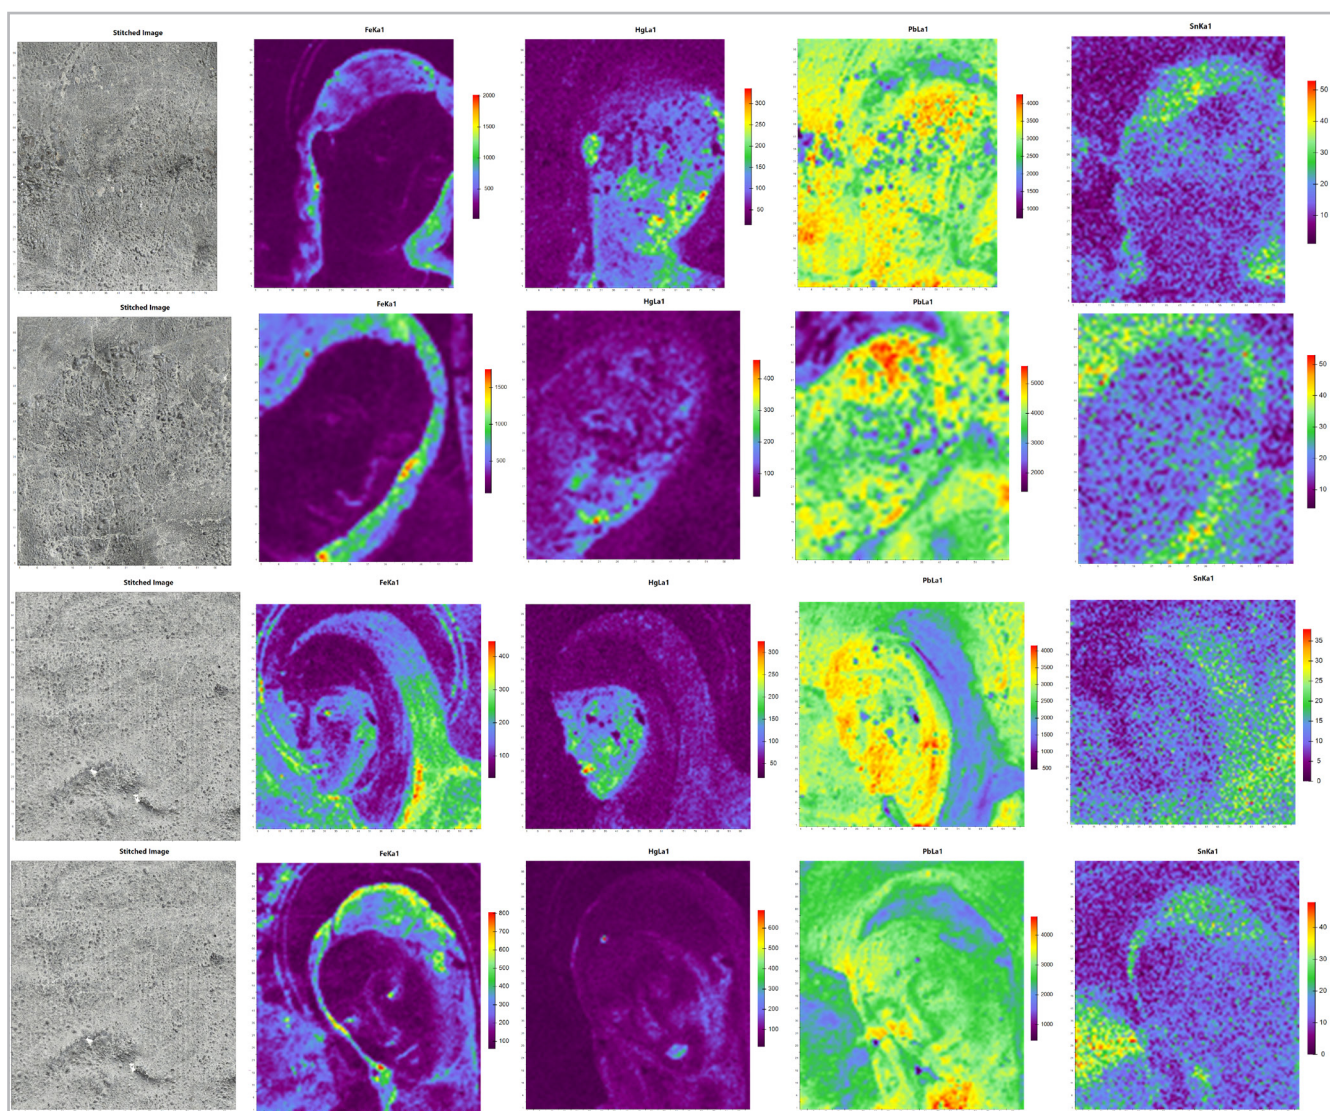
En base a las imágenes radiográficas de ambas tablas se delimitaron las zonas aproximadas que incluyeran los rostros de santa Marta y santa Magdalena de la tabla de las Mártires, y de la Virgen y santa Ana. Como se puede apreciar en la Figura 5, de la imagen visible de esas zonas no se puede obtener ningún tipo de información. No obstante, los mapas MA-XRF de las líneas de fluorescencia FeKa1, HgLa1, PbLa1 y SnKa1, sí que han permitido obtener información acerca de cómo se elaboraron rostros y cabellos.

Los rostros se elaboraron empleando principalmente blanco de plomo. En determinadas zonas como los pómulos y los labios de santa Marta y santa Ana se mezcló con bermellón para obtener el tono sonrosado. Los cabellos fueron elaborados con un pigmento tierra basado en óxido y/o hidróxido de hierro, como se desprende del mapa de distribución de intensidad de la línea FeKa1, y amarillo de plomo y estaño, como se puede apreciar a partir del mapa de distribución de la línea SnKa1.

Figura 5.- Imagen visible de las zonas de los rostros de santa Marta y santa Magdalena, y de santa Ana y la Virgen y mapas MA-FRX de las líneas de fluorescencia FeKa1, HgLa1, PbLa1 y SnKa1. Fuente: IVCR+i.

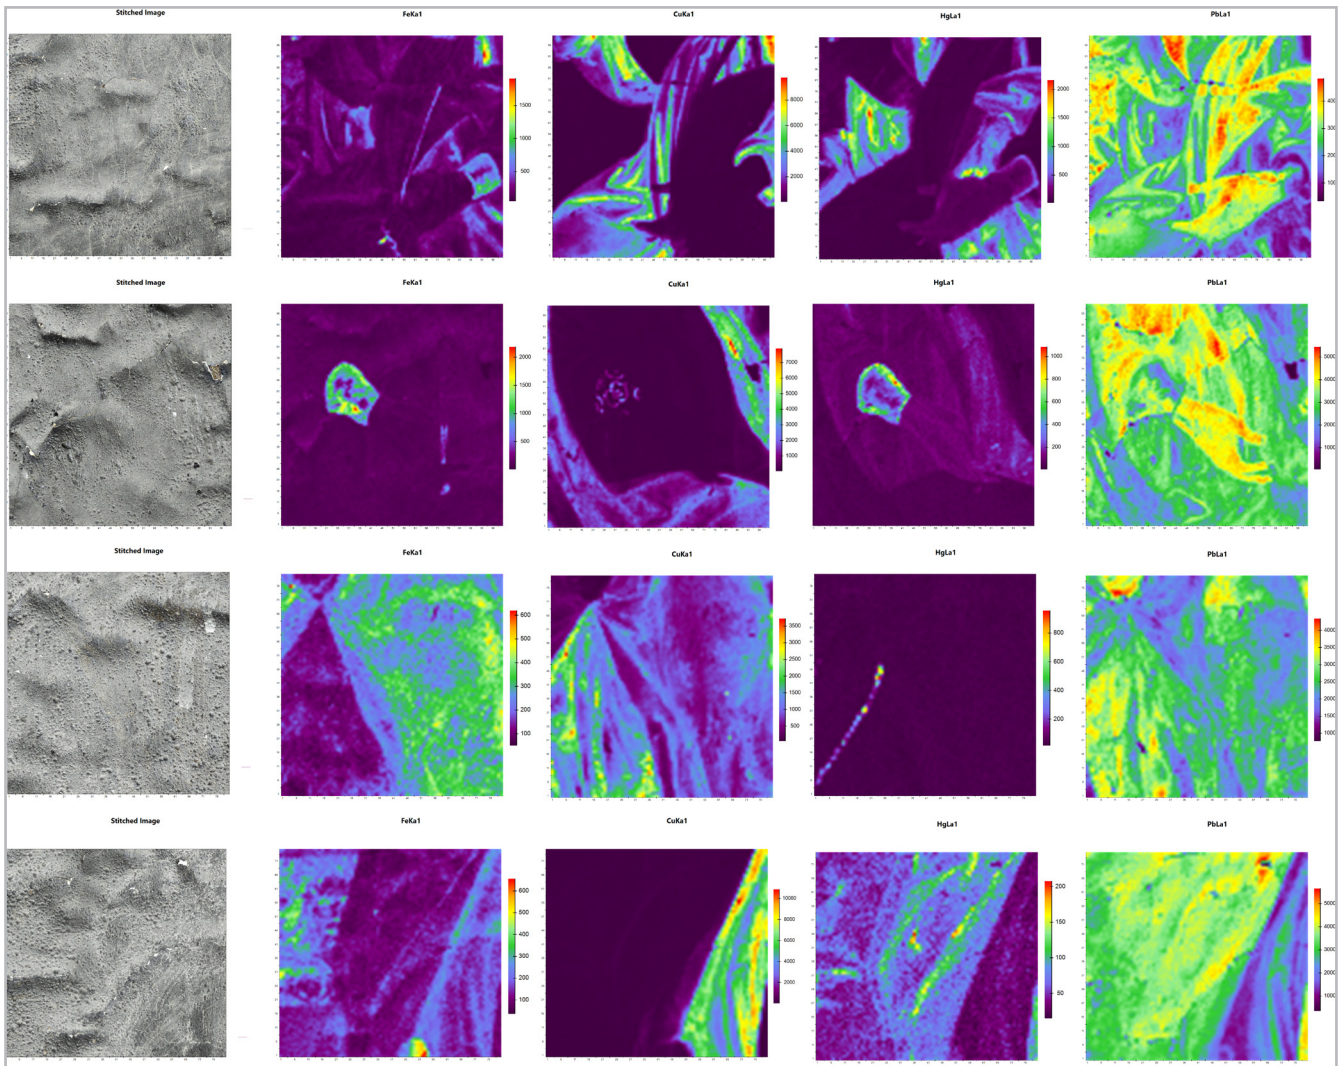
Los mapas de distribución de intensidad sugieren que santa Marta llevaba un manto azul de azurita con un vestido de color rojo o rosado elaborado con bermellón, como se desprende de la distribución de cobre y mercurio, posiblemente mezclados con blanco de plomo. Por último, la presencia más intensa de hierro en el jubón sugiere que tuviera un color más oscuro que el del cabello, ya que no se detectó la presencia de amarillo y estaño. Siguiendo el mismo tipo de análisis a partir de los mapas de distribución de la zona correspondiente a santa Magdalena, vestía un jubón ocre más rojizo, ya que se detecta la presencia de bermellón en la zona y un manto probablemente azul de azurita. En cuanto al vestido, se detecta la presencia de blanco de plomo en la zona de la cintura. La ausencia de una presencia significativa de hierro, cobre y mercurio, sugiere que pudo elaborarse con un pigmento de naturaleza orgánica, lo que no permite obtener información del color. En base a estudios anteriores, este tipo de respuesta al análisis EDXRF es producida por pigmento laca roja o veladura pardas. En el caso de santa Ana, los mapas de distribución de elementos sugieren que el vestido y el

manto pudieron ser azules o verdes, como se desprende de la distribución de intensidad de la línea CuKa1 y FeKa1 respectivamente. Por último, la Virgen iba vestida con un vestido probablemente azul elaborado con azurita y un manto rojo elaborado con bermellón.

Figura 6.- Análisis de MA-FRX de las zonas de vestimentas de santa Marta y santa Magdalena, y de santa Ana y la Virgen, junto con los mapas de intensidad de las líneas de fluorescencia FeKa1, CuKa1, HgLa1 y PbLa1. Fuente: IVCR+i.

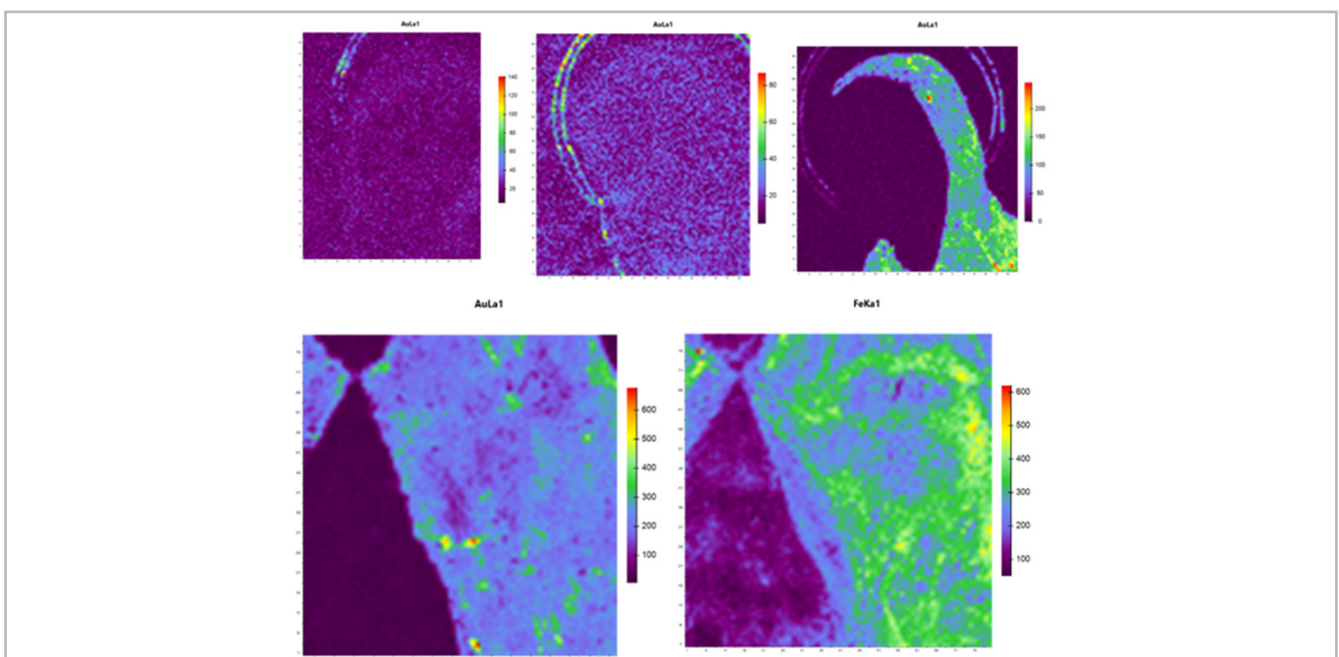
El análisis MA-XRF de las distintas áreas también ha permitido evidenciar la presencia de zonas y elementos dorados en las dos tablas. Algunas de estas zonas corresponden a las aureolas de santa Marta, la Virgen y santa Ana [Figura 7-a] donde el mapa de distribución de la línea AuLa1 muestra la presencia de oro. Un hecho que destaca en santa Ana es la presencia significativa de las líneas AuLa1 en el manto [Figura 7-b] que junto a la distribución de la línea FeKa1 sugiere que originalmente tuvo algún tipo de decoración dorada, siendo la presencia del hierro originado posiblemente por el bol presente como fondo del dorado.

Figura 7.- a) Mapa intensidad de la línea AuLa1 de la aureola de santa Marta, de la Virgen y de santa Ana. b) Mapa intensidad de la línea AuLa1 y FeKa1 del manto de santa Ana. Fuente: IVCR+i.

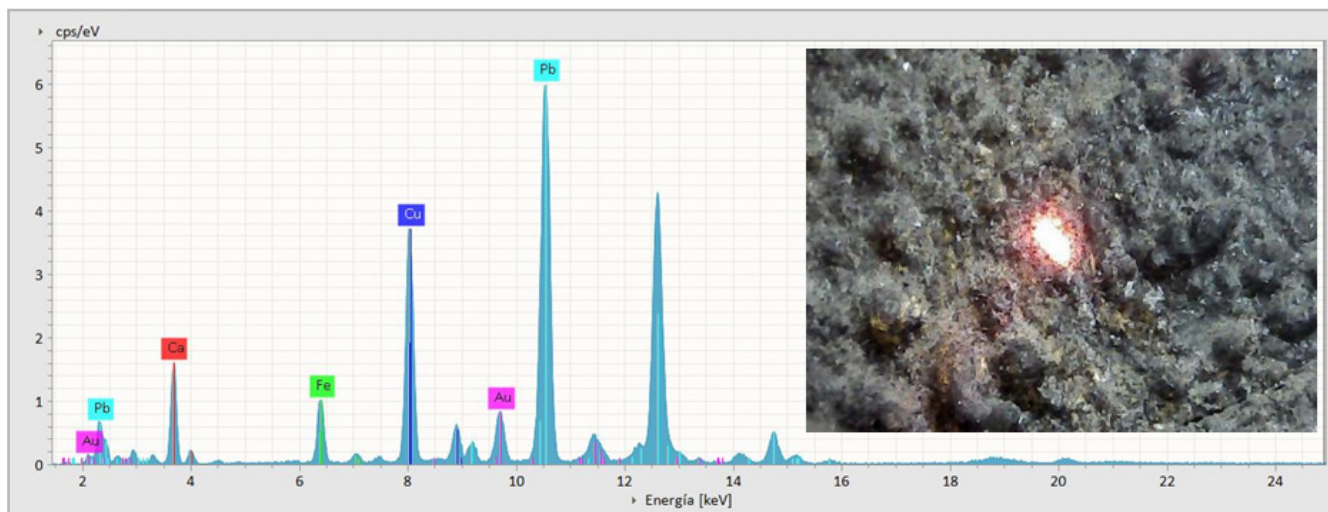
Figura 8.- Imagen con el punto a análisis del último punto de escaneado del manto de santa Ana y el espectro EDXRF adquirido. Fuente: IVCR+i.

Para confirmar este hecho se realizó un análisis EDXRF puntual correspondiente al último punto de la zona de mapeo del manto de santa Ana. En la figura 8 se muestra la zona analizada en la que se observan pequeñas partículas amarillas en la superficie quemada. El espectro adquirido del punto muestra la presencia de oro, lo que corroboraría la hipótesis de la decoración dorada del manto.

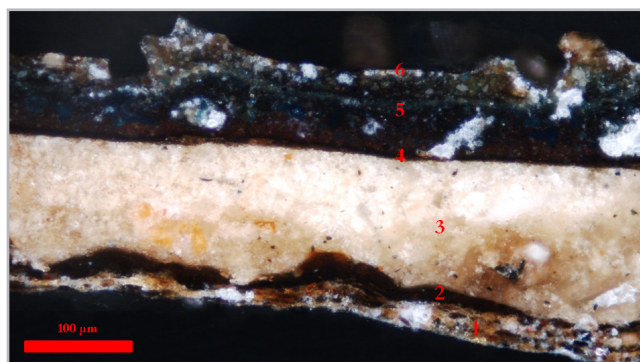
En base a los resultados de los estudios estratigráficos se puede concluir que las tablas están formadas por los siguientes estratos que en general vienen recogidos en la Figura 9:

1. Soporte de madera.
2. Capa aislante de cola animal que serviría de tratamiento impermeabilizante de la madera y como adhesión de la estopa.
3. Preparación blanca de yeso aglutinado con cola animal. Como es común, la preparación se elaboró con 3 capas, pasando de una granulometría más gruesa a más fina.

4. Capa aislante de naturaleza orgánica.
5. Capas de pintura. Se ha identificado en todos los estratos el pigmento blanco de plomo mezclado, en proporciones variables, con otros pigmentos para conseguir los diferentes tonos. Entre los pigmentos identificados destacan el blanco de plomo, pigmentos tierras, el amarillo de plomo y estaño, azurita, el bermellón y el pigmento laca roja.
6. Capa de recubrimiento. Ha sido posible identificar restos de una capa de naturaleza orgánica que puede corresponder a un barniz.

Figura 9.- Sección estratigráfica de una muestra de pintura observada mediante microscopio óptico con fuente de luz visible, 200 x. Fuente: IVCR+i

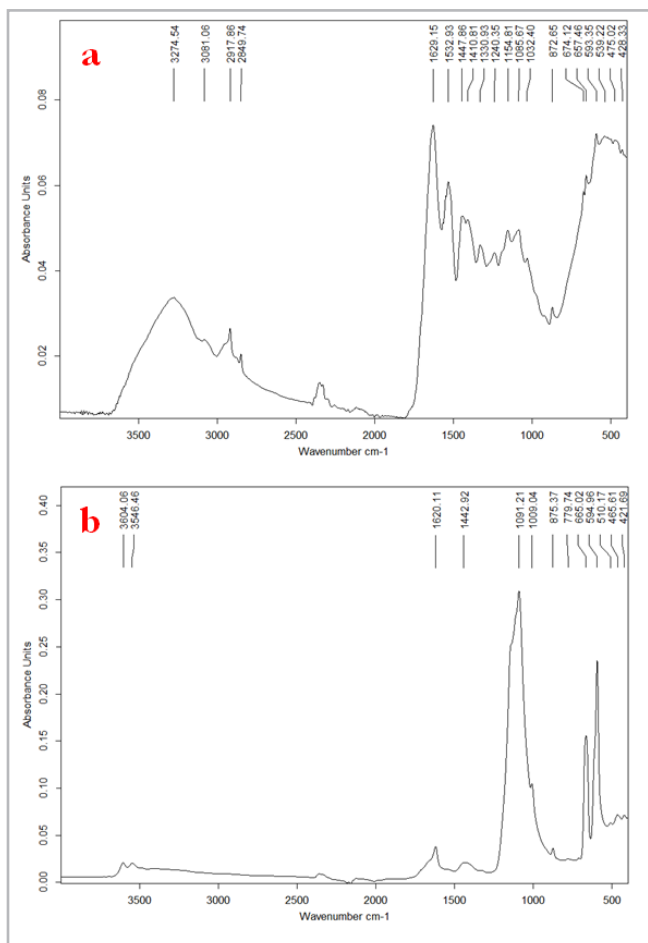
Tanto la capa orgánica en contacto con la madera (estrato nº2), como la capa de preparación blanca (estrato nº3), se caracterizaron mediante espectroscopia FTIR. En el primer caso se identificaron las bandas a 1629, 1532 y 1447 cm^{-1} correspondientes a un componente de naturaleza proteica [Figura 10-a]. Esto indica la aplicación de una cola animal sobre el soporte en madera, como sellado o para la adhesión de la estopa. En la preparación se han identificado bandas correspondientes al grupo sulfato SO_4^{2-} a 1100 cm^{-1} y en el intervalo 580 – 660 cm^{-1} aproximadamente, indicando la presencia de sulfato de calcio [Figura 10-

b). Destaca la ausencia de las bandas de absorción en la región 3600-3400 cm^{-1} , rango asociado a la vibración del enlace O-H, que corresponden a la presencia de agua de hidratación del yeso. Este resultado indicaría a una posible modificación de fase de la estructura cristalina del yeso con la pérdida de agua en composición por efecto de la temperatura. Estos cambios se acompañan generalmente con una variación del sistema cristalino del compuesto (cambios de la morfología y tamaño de partícula), de su densidad, dureza y solubilidad (Ridge 1960).

Figura 10.- Espectros FTIR de a) capa aislante y b) de la preparación blanca. Fuente: IVCR+i.

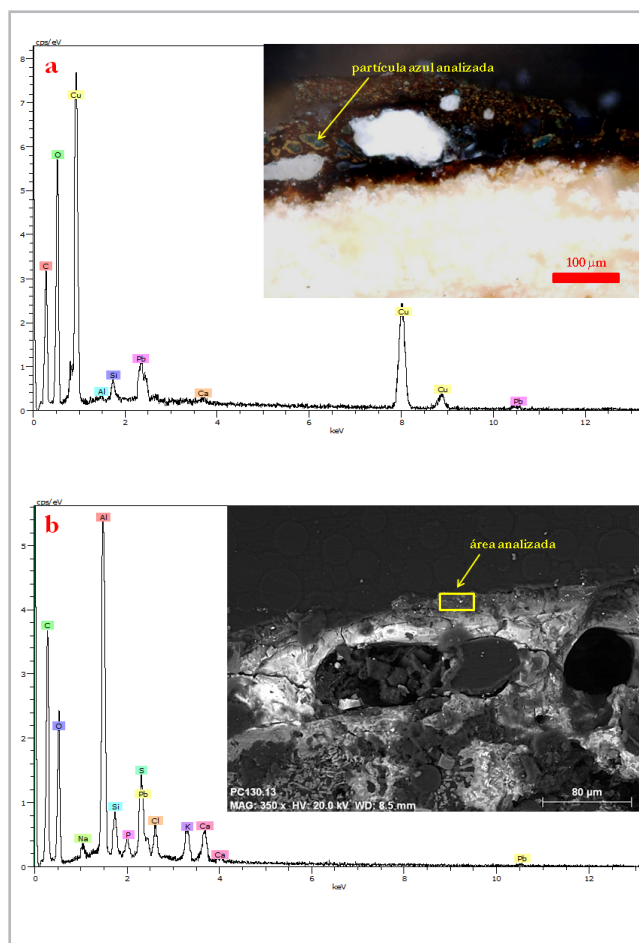
Figura 11.- Espectros EDX de a) capa aislante y b) de la preparación blanca. Fuente: IVCR+i.

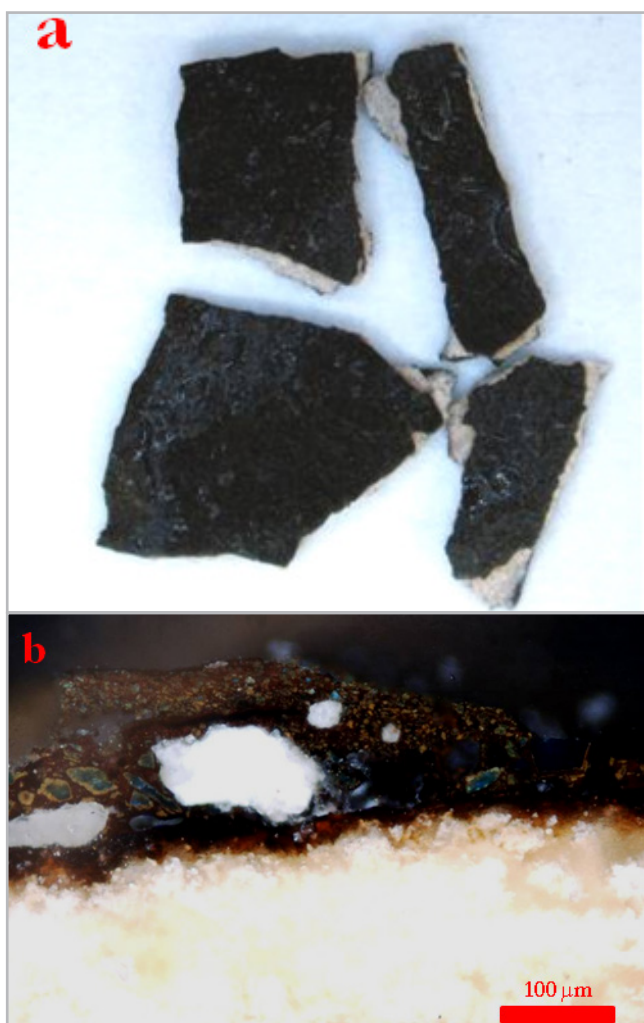
Mediante los estudios microscópicos y espectroscópicos ha sido posible comprender el fenómeno de ennegrecimiento de la superficie pictórica tal y como se observa en el fragmento de la Figura 12-a, así como de los diferentes mecanismos de alteración de los materiales pictóricos por efecto del fuego. En general, se observa una capa pictórica oscurecida, de un tono pardo, indicando la degradación acelerada del aglutinante, junto a una degradación de determinados pigmentos como en el caso del blanco de plomo y del pigmento de la azurita. Este último se observa con tonalidades más oscuras o grisáceas, causando, junto con la alteración del aglutinante, un cambio del cromatismo general de la obra. En la imagen de microscopía óptica de la Figura 12-b, se observa un detalle de la sección estratigráfica de una muestra de pintura extraída del manto de la Virgen en la tabla de la *Virgen, el niño y santa Ana*. La capa pictórica presenta una matriz de aglutinante y blanco de plomo totalmente oscurecida, que engloba las partículas de azurita.

Figura 12.- a) Anverso de una muestra de pintura. Microscopio estereoscópico, 2 x. b) Sección estratigráfica de una muestra donde se aprecia el oscurecimiento de la capa pictórica. Microscopio óptico con fuente de luz visible, 200 x. Fuente: IVCR+i.

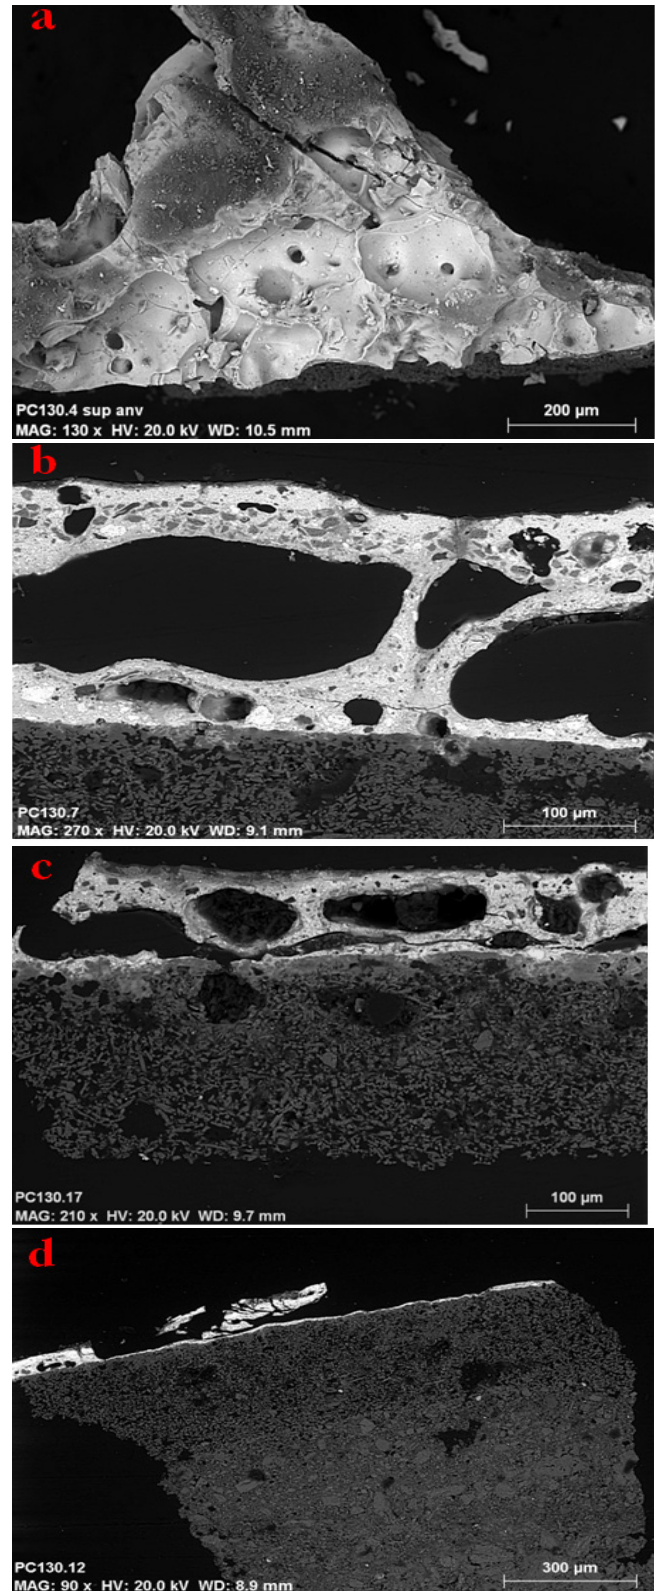
Como se observa en las micrografías por SEM de la Figura 13, en todas las muestras existe una importante alteración estructural de las capas provocada por un mecanismo de dilatación de la pintura por la expulsión de gases, dejando cavidades de diferentes tamaños y morfologías.

Figura 13.- Micrografías por SEM en modalidad BSE. a) Observación superficial de un fragmento de pintura, b-c-d) detalles de distintas secciones estratigráficas de muestras de pintura. Fuente: IVCR+i.

Las observaciones al SEM de la superficie de algunos fragmentos de pintura [figura 13-a] muestran con claridad el nivel de alteración provocado por la dilatación de la pintura, con la presencia de cráteres superficiales que han dejado las ampollas al colapsar, además de pequeños poros y cavidades. Las secciones estratigráficas muestran la abundante presencia de poros, además de microfisuras que atraviesan la capa pictórica [Figura 13 a-b-c], llegando en algunos casos a separar por completo la pintura de la preparación, provocando el colapso de la estructura, disgregación y pérdida de la parte superficial de la capa pictórica.

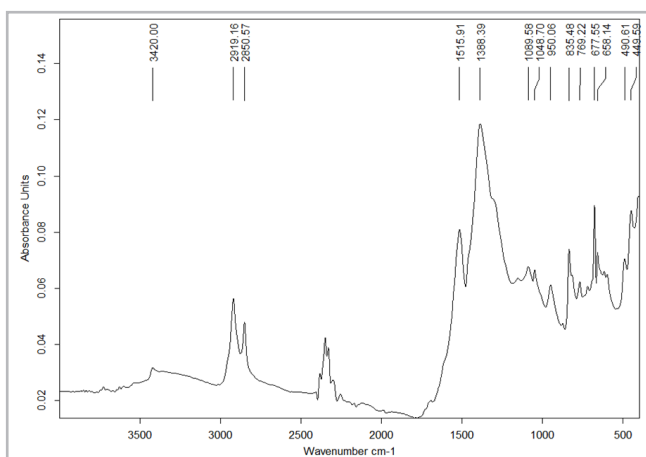
Con el análisis FTIR que se muestra en la figura 14, se evidencia una posible alteración del pigmento blanco de plomo. Las bandas de absorción a 1388, 835 y 677 cm^{-1} asociadas al carbonato básico de plomo han sufrido un ligero desplazamiento respecto a la respuesta observada en el pigmento no alterado. Este cambio está relacionado posiblemente con alguna modificación en la estructura del pigmento. En cuanto a las bandas que se observan a 2919, 2850 y 1515 cm^{-1} indicarían la formación de grupos carboxilatos relacionados a la presencia de jabones metálicos de plomo (ej. palmitato o estereato de plomo) (Lam *et al.* 2018).

Figura 14.- Espectro FTIR de una muestra de pintura. Fuente: IVCR+i.

Este resultado denota la importante alteración química del pigmento y del aglutinante a base de aceite secante. En definitiva, la deshidratación del yeso, la migración y la posible desnaturalización del aglutinante, han dejado una preparación muy porosa y con gran descohesión entre los cristales de yeso. Por su parte la capa pictórica se encuentra muy frágil, debido a la presencia de poros y cavidades interconectados, y por la alteración del pigmento blanco de plomo y al envejecimiento acelerado del aglutinante que implica una mayor dureza del estrato pictórico.
