Restoration of a Monumental Seventeenth-Century Canal House in the Center of Amsterdam, The Netherlands

**Wolbert Vroom,
Jan-Willem Kuipers,
Debby Heilker-
Lamerigts**

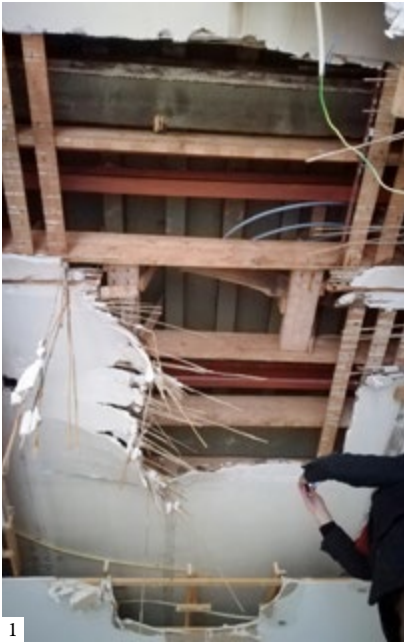
According to our desk research, including construction drawings from the 1930s, a unique double-framed ceiling of oak joists and ties from about 1620 was concealed behind the current upper ground floor ceiling. This type of ceiling was already a rarity in its

1: Double-framed ceiling behind three lower ceilings. 2: Steel reinforcement removed. 3: Restored double-framed ceiling | 1: Armadura oculta tras tres techos más bajos. 2: Refuerzo de acero retirado. 3: Armadura bidireccional restaurada | 1: Teto com armação dupla por detrás de três tetos inferiores. 2: Reforço de aço removido. 3: Tecto com armação dupla restaurado

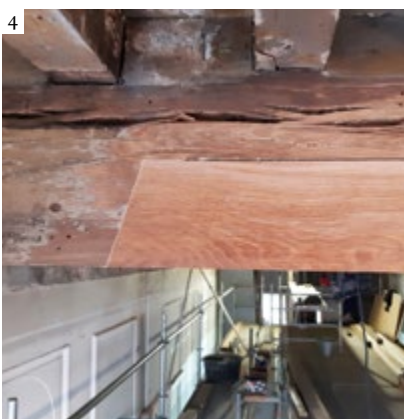
4: Joist repair (oak). 5: Replacement corbels. 6: Restored corbel | 4: Reparación de vigas (roble). 5: Ménsulas nuevas. 6: Ménsula restaurada | 4: Reparação das vigas (de carvalho). 5: Mísulas de substituição. 6: Mísula restaurada

The double-framed ceiling was laid bare, conserved, and restored where required; steel supports (remnants of the building's use as an office) were removed, and the joists repaired with matching oak.

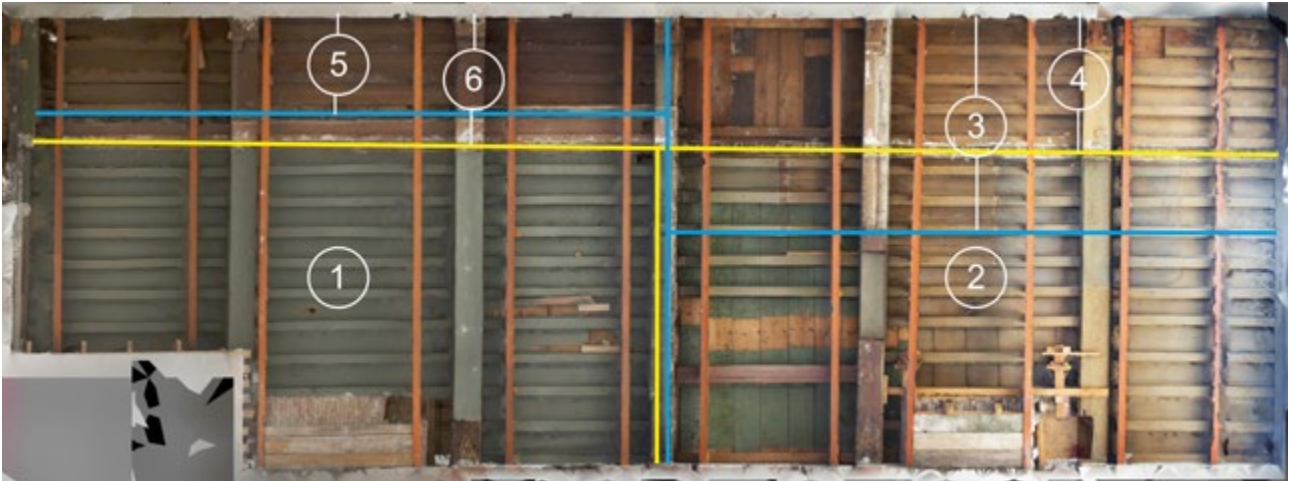
Ceiling during demolition with construction traces and results of historical paint research by J. Tegelaar. Blue: original floor plan, ca. 1620. Yellow: adjusted floor plan, eighteenth century | Techo durante la demolición con restos de construcción y resultados del estudio de pintura histórica de J. Tegelaar. Azul: planta original, ca. 1620. Amarillo: planta adaptada, siglo XVIII | Teto durante a demolição, com vestígios de construção e resultados da pesquisa histórica da pintura, por J. Tegelaar. Azul: planta original, ca. 1620. Amarelo: planta ajustada, século XVIII (by author, on photogrammetry by D. Derksen, Monumenten en Archeologie Municipality of Amsterdam)

Architectural paint research by a specialist gave us an understanding of the original room finishes and layouts. The traces found indicate 400 years of building history, as was described in an extensive report. The research showed that the original layout comprised a wide entrance (3) and a narrow room (2), and behind that, a narrow corridor to the garden (5), adjacent to a wider room with a fireplace (1). This layout was changed in the eighteenth century, with a continuous corridor from the entrance to the garden (6 and 4) and two equally sized rooms, one facing the lightwell (1) and the other the canal (2).

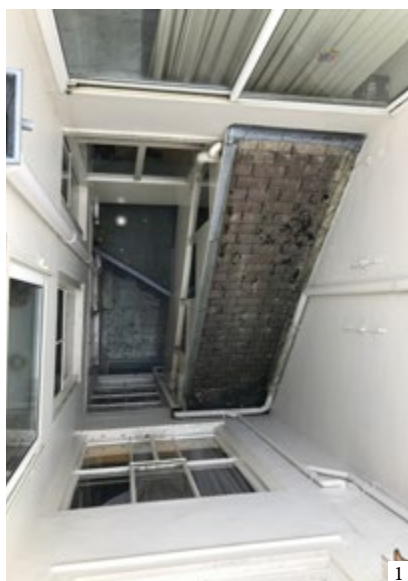
At the end of the long corridor is the lightwell, whose walls had been altered over the years with the replacement and removal of window frames as additions were made on various floors.

1: Lightwell as it was. 2: Lift installation. 3: Lightwell as restored | 1: Estado anterior del patio de luces. 2: Instalación del ascensor. 3: Patio de luces una vez restaurado | 1: Saguão como era anteriormente. 2: Instalação do elevador. 3: Saguão restaurado

All of these, including staircases and bathrooms, were removed. The lightwell walls and windows were modified so as to reflect the original design. Where possible, existing frames were reused and rehabilitated.
