OBRAS DE RESTAURACIÓN DE LA CRIPTA E IGLESIA DE SAN SALVADOR DE GALLIPIENZO (2008-2014)

José Luis FRANCHEZ APECECHEA
jfrancha@navarra.es

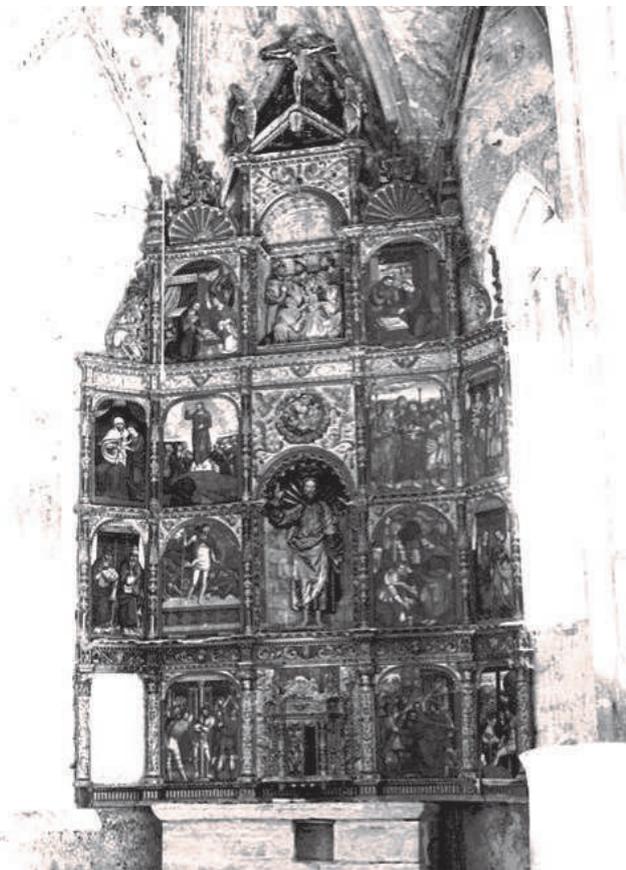
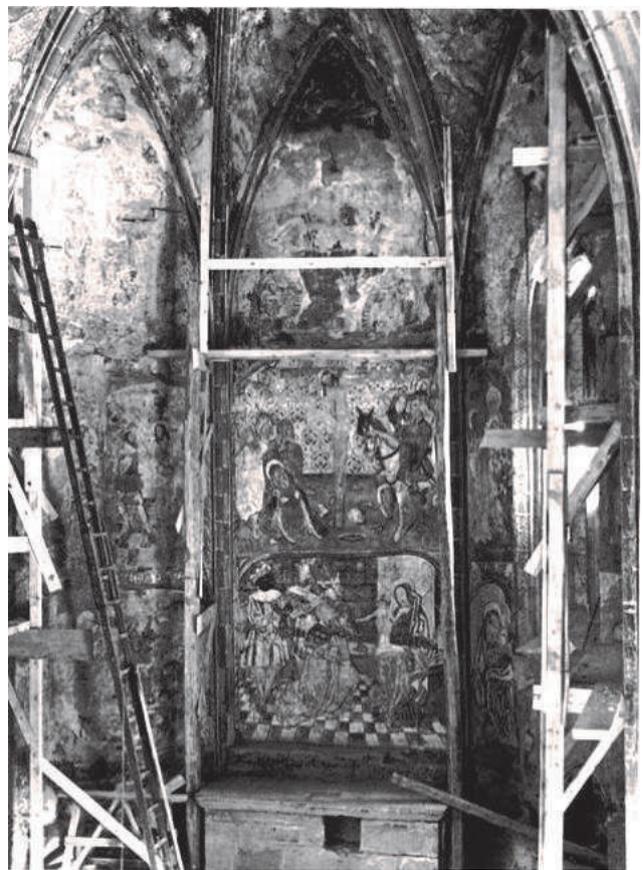
San Salvador de Gallipienzo; cabecera en la década de 1940 (archivo fotográfico de la Sección de Patrimonio Arquitectónico). Desmontado del retablo mayor y andamios para el arranque de las pinturas murales góticas.

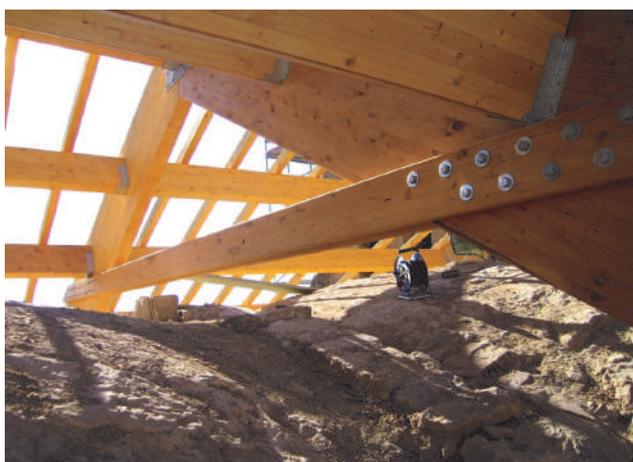
Montaje de la estructura de madera laminada de la nueva cubierta sobre el trasdós de las bóvedas de la nave.

Una vez desmontada la totalidad de cubierta arruinada de la iglesia, que nos permitió acceder al trasdós de las bóvedas de la nave, se repuso una nueva estructura a dos aguas con madera laminada, con una única cercha central y alineada con los contrafuertes de la nave, además de cabios y correas. Sobre la nueva estructura se colocó tabla de abeto y teja cerámica curva sobre doble rastrel.

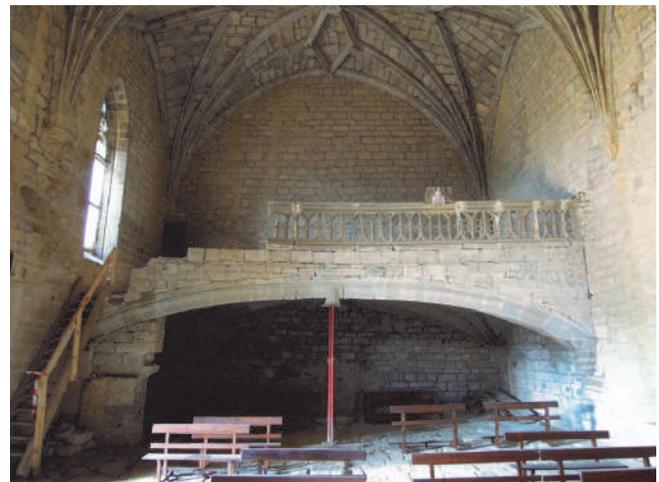
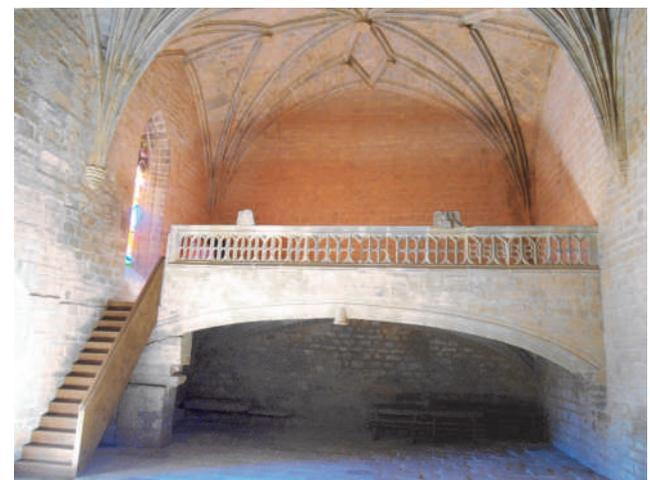
El coro alto era el elemento peor conservado del templo. No mantenía su suelo y quedaba a la vista el trasdós de su bóveda, que en la zona del arco de embocadura mostraba un asentamiento de su plementería, acusada de manera patente en las dovelas y en la clave del arco. La balaustrada calada gótica estaba incompleta y la sillería del peto sobre el que asienta, aunque bien aparejada, carecía de rejuntado de mortero.

El arco rebajado de embocadura del coro alto y parte de la plementería contigua habían cedido por lo que quedaba comprometida su estabilidad. Una vez desmontada la balaustrada y parte del muro de apoyo se apearon el arco y la plementería

Parte del coro antes y después de las obras.

deformada. Se recuperó parte de la curvatura del arco que se había deformado por el descenso de la clave. El peralte del arco fue elevado mediante gatos hidráulicos, con una altura en el punto central cercana a los siete cm. Una vez reajustado el arco se rellenaron todas las juntas con mortero de cal. De igual manera se consolidó el trasdós de la bóveda del coro colmatando las juntas abiertas con mortero de cal.

Tras consolidar el arco y la bóveda del coro se repuso la parte de balaustrada que faltaba. Se recolocó el tramo que se conservaba en el interior del templo y varios zócalos y pasamanos originales que se hallaron en el exterior del templo. Los nuevos tramos repuestos de piedra arenisca han reproducido la sección y la tracería del calado de la balaustrada gótica original.

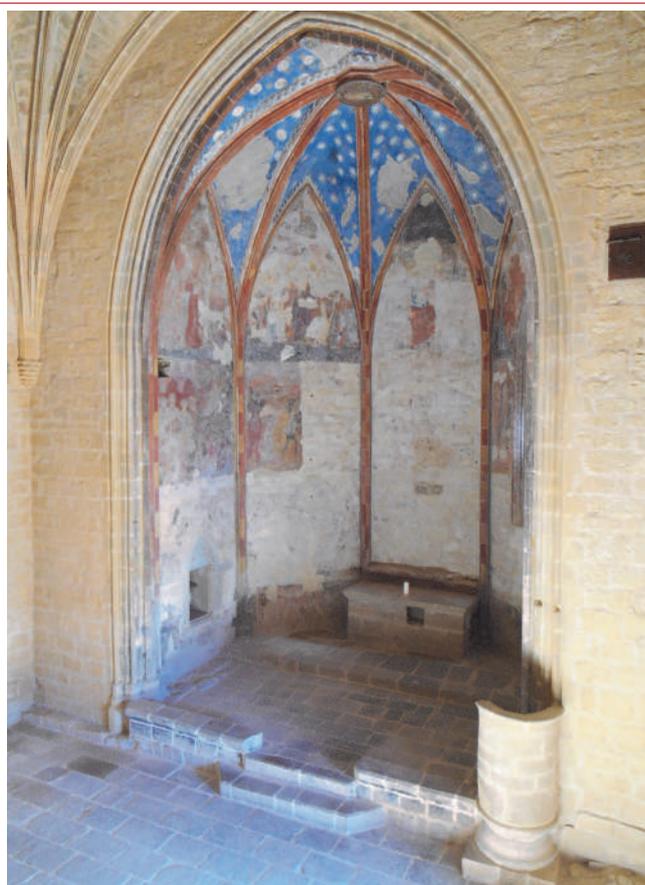
La cabecera conservaba restos parciales de las pinturas murales góticas que cubrían sus paños y la huella (sinopia) de aquellas que fueron arrancadas en los años 40 del siglo XX, tal y como se ha descrito anteriormente. Las escenas que se conservan están

Interior de la cabecera gótica con las sinopias de las pinturas murales góticas restauradas (arriba) - Detalle de policromía de la bóveda nervada de la cabecera (abajo).

Uno de los objetivos principales de la intervención fue la limpieza y consolidación de los restos de pintura mural gótica de la cabecera. La intervención consistió básicamente en una limpieza superficial de las pinturas realizada en seco con herramientas manuales, la fijación de la capa pictórica, la readhesión de revocos mal adheridos al soporte pétreo con inyecciones de mortero fluido de cal hidráulica, el cierre de grietas y fisuras con mortero de cal, el biselado de bordes de las lagunas con argamasa fina de cal aplicada a bisel, la reintegración cromática en pequeñas lagunas y el entonado con veladura de cal de las lagunas.

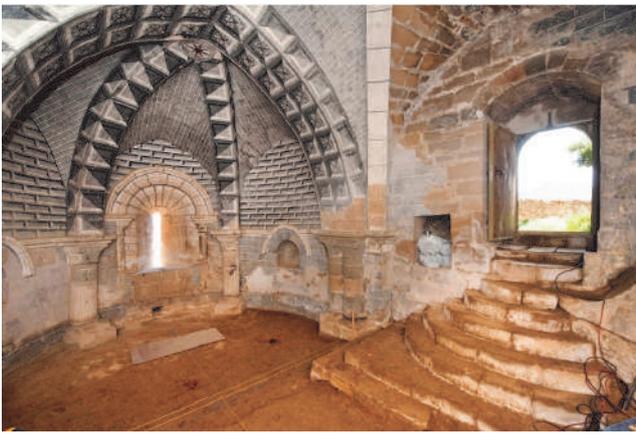
La cripta se conservaba en buen estado y mantenía gran parte de su revestimiento de pinceladura mural de grisalla renacentista. El pavimento no era el original y quedaba en una rasante elevada respecto a las basas de los pilares, que permanecían ocultos.

Interior de la cripta tras la retirada de rellenos del terreno que ocultaban basas y parte de las columnas y las gradas inferiores de la escalinata de acceso.

En el interior de la cripta románica se retiró el pavimento y el relleno de tierras que ocultaban las basas y zócalos de los pilares adosados del ábside. La retirada manual de los rellenos de tierra constató la existencia de un pavimento primitivo de cal justado en su ra-

sante al arranque de los zócalos de los pilares. La nueva pavimentación de la cripta se resolvió en dos niveles, unos más bajo para el ábside y otro elevado dos gradas para la zona del anteábside, con hormigón de cal, que es permeable a la humedad del terreno, con objeto de evitar aportes de humedad por capilaridad a los muros. El altar que se conservaba adosado al ábside fue desmontado y recolocado en una posición adelantada para dejar a la vista el alzado completo interior del ábside de la cripta y de su pintura mural, que conserva la pinceladura de grisalla renacentista prácticamente íntegra.
