# Propuestas de control de acarreos en Ruta Nacional 40. Lago Guillermo-Bariloche

## Debris control proposals on National Route 40. Lake Guillermo-Bariloche

**Pablo Girardi Mancini, Ing., M.Sc.**

**Oscar Víctor Cordo, Ing., M.Sc.**

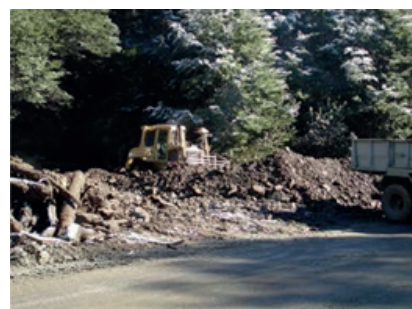
Figura 4. Sector de Progresiva km 1997,47: a) Estado en que quedó el flex-beam; b) Remoción de escombros

**Progresiva km 1997,47:** Existe una alcantarilla de caño metálico. En septiembre de 2013 y junio de 2015 se produjeron graves daños. Se observan embanques y socavaciones aguas abajo con remoción de flex-beam (Figura 4).

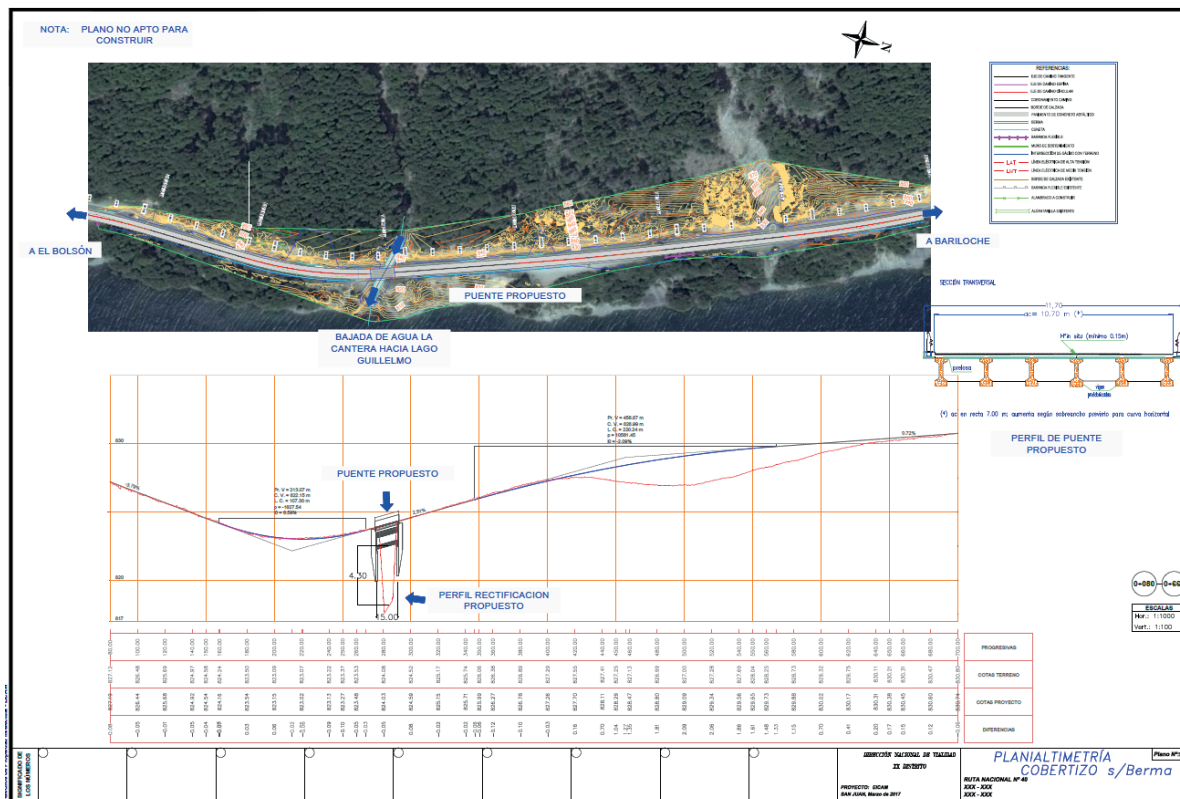
Figura 7. Planialtimetría de la solución prevista para sitio "El Cobertizo"

Se propone la construcción de un puente de 15 m de luz, con su tablero prácticamente a nivel de calzada actual. La fundación prevista será con pilotes para estar cubierto de la erosión. Será necesario excavar ladera adentro el cauce rocoso para evitar que los flujos caigan sobre la calzada (Figuras 7 y 8).

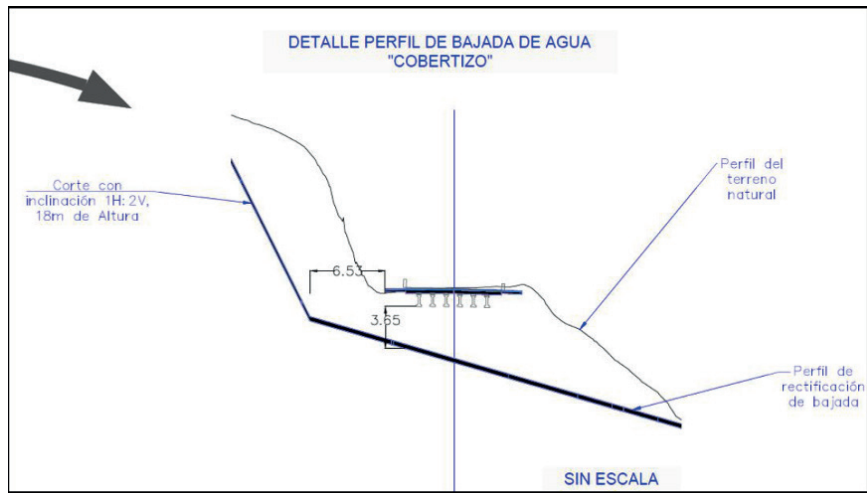
Figura 8. Detalle del perfil transversal de la solución prevista para sitio "El Cobertizo"

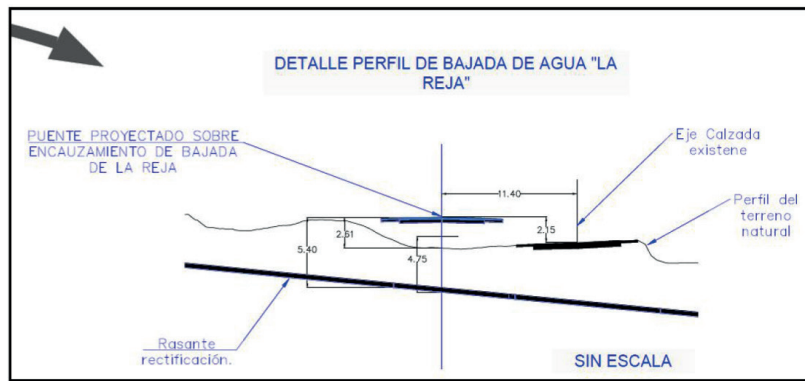
Figura 10. Detalle del perfil transversal de la solución prevista para Arroyo "La Reja"

Se propone la construcción de un puente de 30 m de luz. Se desplaza la traza del actual camino para lograr un mayor despeje entre el fondo del tablero y cauce. Se prevé profundizar el cauce bajo el puente en unos 250 m. La luz y altura del puente permitirán la limpieza del cauce cuando sea necesario luego de las crecidas.

Se prevé construir un salto disipador de energía a unos 50 m aguas arriba del puente, el cual podrá ser vertical si hay roca competente (Chanson y Felder,

2010). Si la roca no es competente, se harán dos saltos de menor altura, o en su defecto un umbral de hormigón o muros de gaviones de gravedad (Maccaferri, 1981) (Figuras 9 y 10).

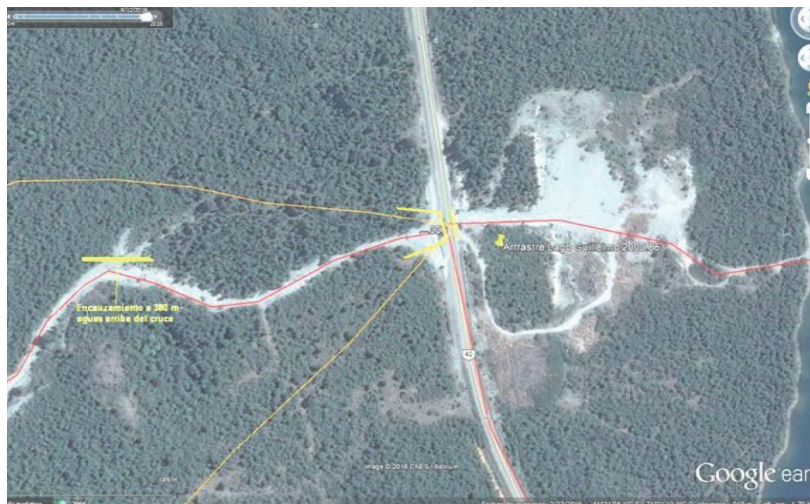
Figura 11. Planta del cruce en progresiva 2000,86. Se observa un nuevo cauce de bajada que se insinúa ladera arriba y la ubicación del espaldón de defensa propuesto para evitar que descendan caudales por el sitio aludido

Se propone la construcción de un puente de 30 m de luz. Se desplaza la traza del actual camino hacia aguas abajo para lograr un mayor despeje entre el fondo del tablero y cauce. Se prevé la excavación de canal en el lecho del arroyo. La profundización del cauce es menos importante que en La Rreja.

No habrá incremento de pendientes longitudinales en los accesos al puente. Se prevé la construcción de espaldones de encauzamiento de caudales, aguas arriba del puente (Figuras 11 y 12).

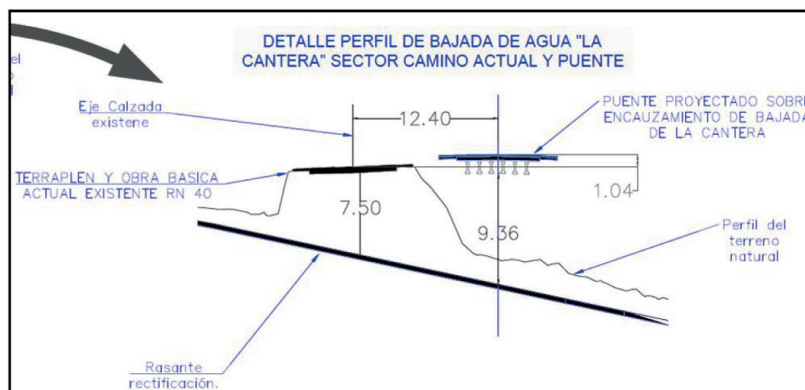
Figura 12. Detalle del perfil transversal de la solución prevista para Arroyo "La Cantera"
