## La restauración de la fachada del Palazzo Russo en Tricase

*The restoration of the façade of Palazzo Russo in Tricase*

Fernando Errico<sup>1</sup>, Antonio Longo<sup>2</sup>, Luigi Licchetta<sup>2</sup>

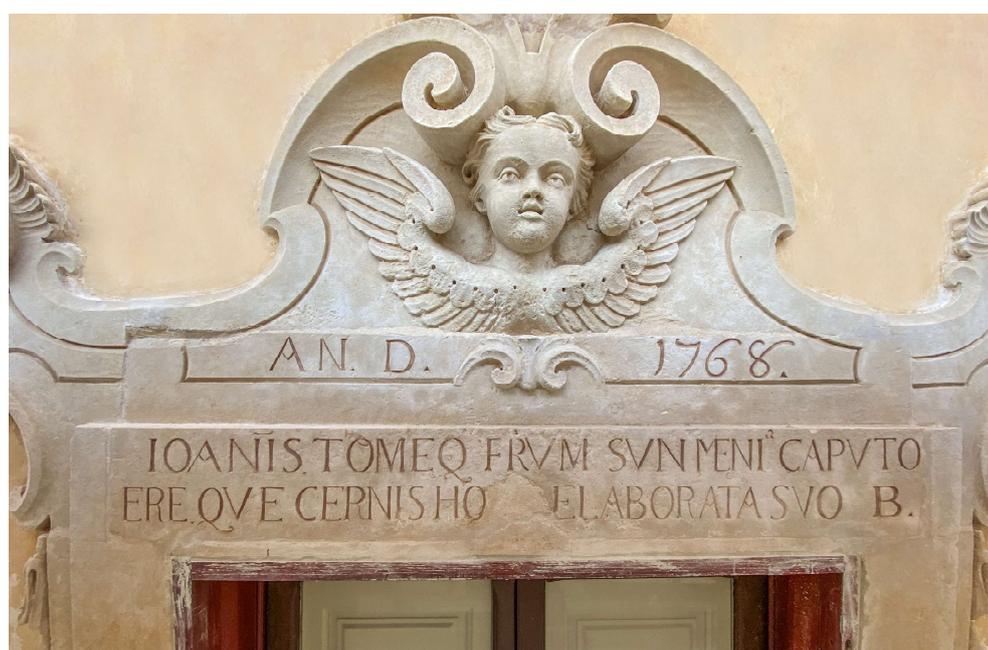
Figura 2. Detalle de la inscripción presente en la cornisa del portal de acceso.

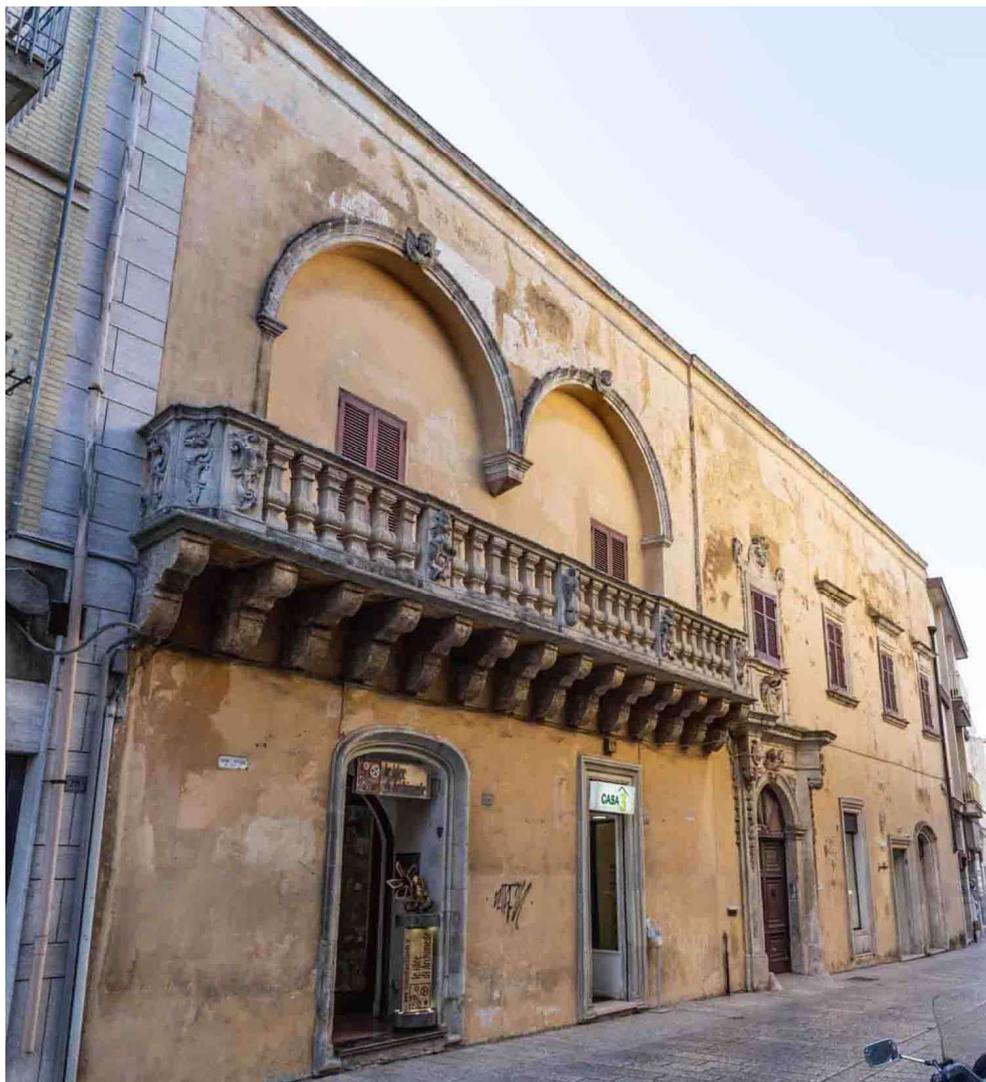
Figura 5. Palacio Russo (anteriormente conocido como Caputo), antes de la restauración.

dra leccese, se destacan los desprendimientos de fragmentos que han afectado las molduras de los marcos, el deslizamiento hacia abajo de algunas claves en los dinteles de las ventanas, la descohesión y pérdida de mortero entre las juntas, pequeñas fracturas de las piedras en sentido vertical con principio de alveolización. También se han encontrado estucados fragmentarios relacionados con intervenciones anteriores, muchos de los cuales son de naturaleza cementicia, en la parte inferior de las superficies de ambos pilares del portal de entrada. Para corregir estos estucados inadecuados, se prevé la precisa eliminación con bisturí y cincel, y la reintegración posterior con mortero a base de cal aérea y/o hidráulica.

Se destaca, sobre todo en la parte superior de las superficies horizontales, el notable estrato de colonización biológica y depósitos incoherentes, generados principalmente por el intenso tráfico vehicular que afecta la vía urbana de la calle Toma. Las mensulas en tufo carparino, situadas debajo del balcón, también presentaban una presencia extendida de material incoherente de color oscuro. La parte inferior de la fachada también mostraba extensas integraciones de enlucido a base de cemento y varios grafitis debido a actos vandálicos con pintura de colores. Todos los enlucidos se caracterizaban por una difundida alteración cromática, descamación y manchas negras atribuibles a mohos y microorganismos proliferados, probablemente, en los intersticios causados por la baja coherencia del enlucido con el paramento murario subyacente. También se observaron grietas difusas en las superficies enlucidas con dirección vertical y presencia

de eflorescencias salinas blanquecinas en el enlucido colocado entre las mensulas del balcón.

Desprendimientos de estuco y lagunas difusas-pérdida de enlucido fueron detectados en la parte inferior de la fachada, a una altura de aproximadamente 5 cm en correspondencia con el arranque en el suelo. Muy probablemente, esta pérdida se debe a los trabajos de reparación de la pavimentación de la calzada realizados a principios de los años dos mil. La propiedad, de manera visionaria, quiso completar la restauración de la fachada con la restauración de las ventanas y persianas, aunque dichas obras no estaban incluidas en las previstas por el “Bonus fachadas”. Se encontraron dos formas principales de deterioro en las ventanas y persianas, todas hechas de madera: descamación de la pintura y putrefacción de algunas partes de madera.

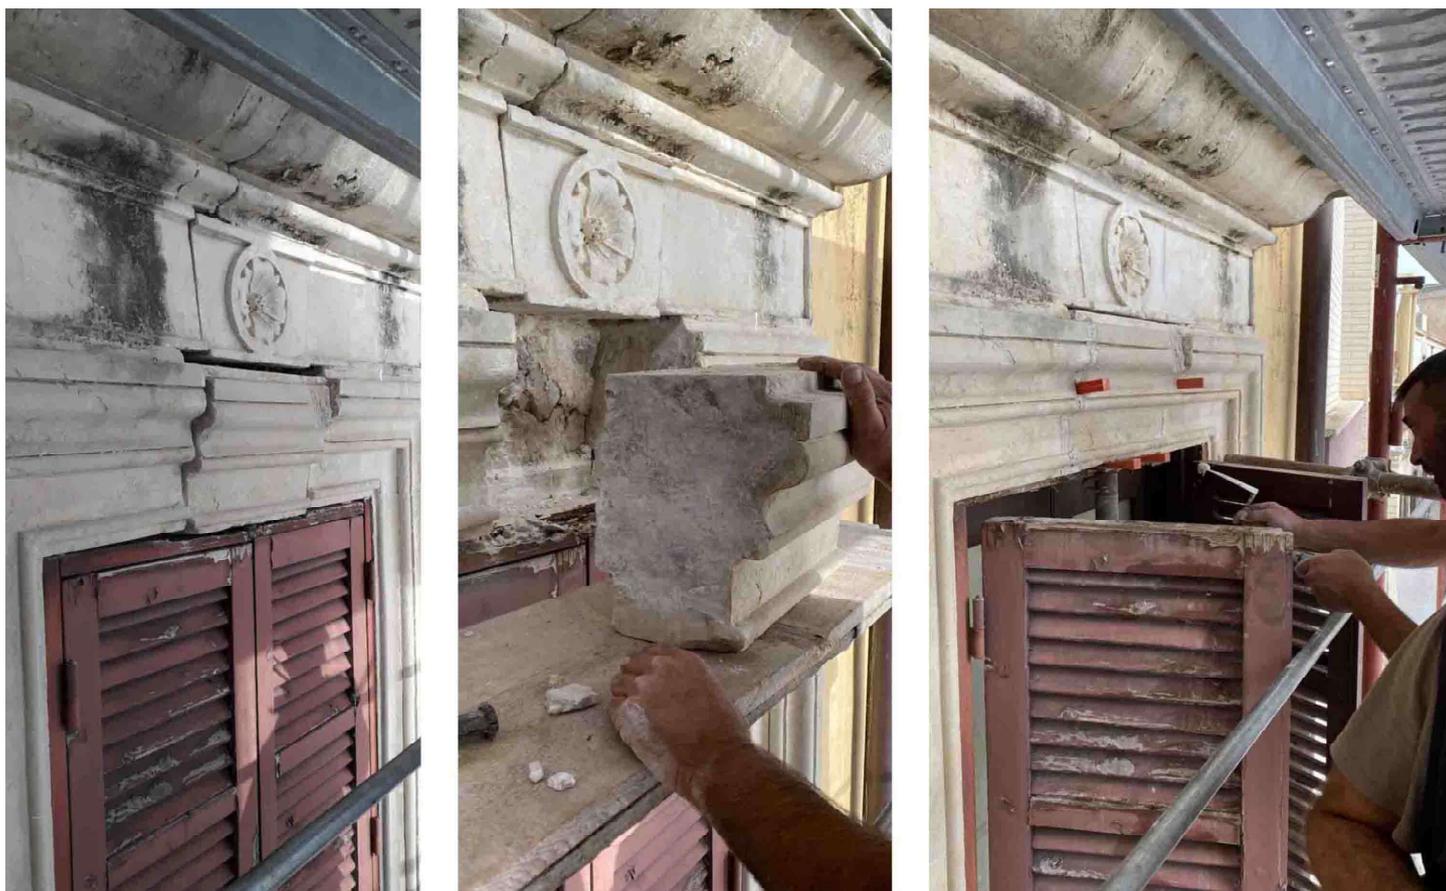
Figura 7. Operaciones de retiro y reposicionamiento del bloque de la clave de una ventana.

intervenciones de desgaste/colocación que permitieron quitar y volver a colocar elementos de piedra caliza de peso y dimensiones limitadas con recuperación, documentación fotográfica, clasificación y numeración y posterior reorientación (Fig. 7). Luego, en todos los sistemas de piedra caliza, se procedió al enlucido fino de las juntas entre los sillares, lisos u ornamentales y al enlucido con mortero en casos de grietas y al tratamiento final de veladura con agua de cal pigmentada. También en las superficies del balcón se procedió a la eliminación de depósitos superficiales coherentes y manchas solubles mediante un lavado cuidadoso de las superficies y la desinfección de depósitos de origen biológico o colonias de microorganismos de todo tipo mediante la aplicación de biocidas específicos. La restauración realizada en la fachada del Palazzo Russo, ha permitido, a través de un enfoque crítico real (Carbonara 1997), adaptar la demanda histórica y estética, en pleno respeto de las capas históricas pero con la clara intención de devolver la unidad potencial a la imagen del organismo arquitectónico (Brandi 1977).
