# La restauración de las fachadas de Villa Sticchi en Santa Cesarea Terme (LE)

*The restoration of the fronts of Villa Sticchi in Santa Cesarea Terme (LE)*

Cristina De Iaco<sup>1</sup>, Giovanna De Stradis<sup>2</sup>, Luisa Rosato<sup>3</sup>, Antonio Zollino<sup>4</sup>

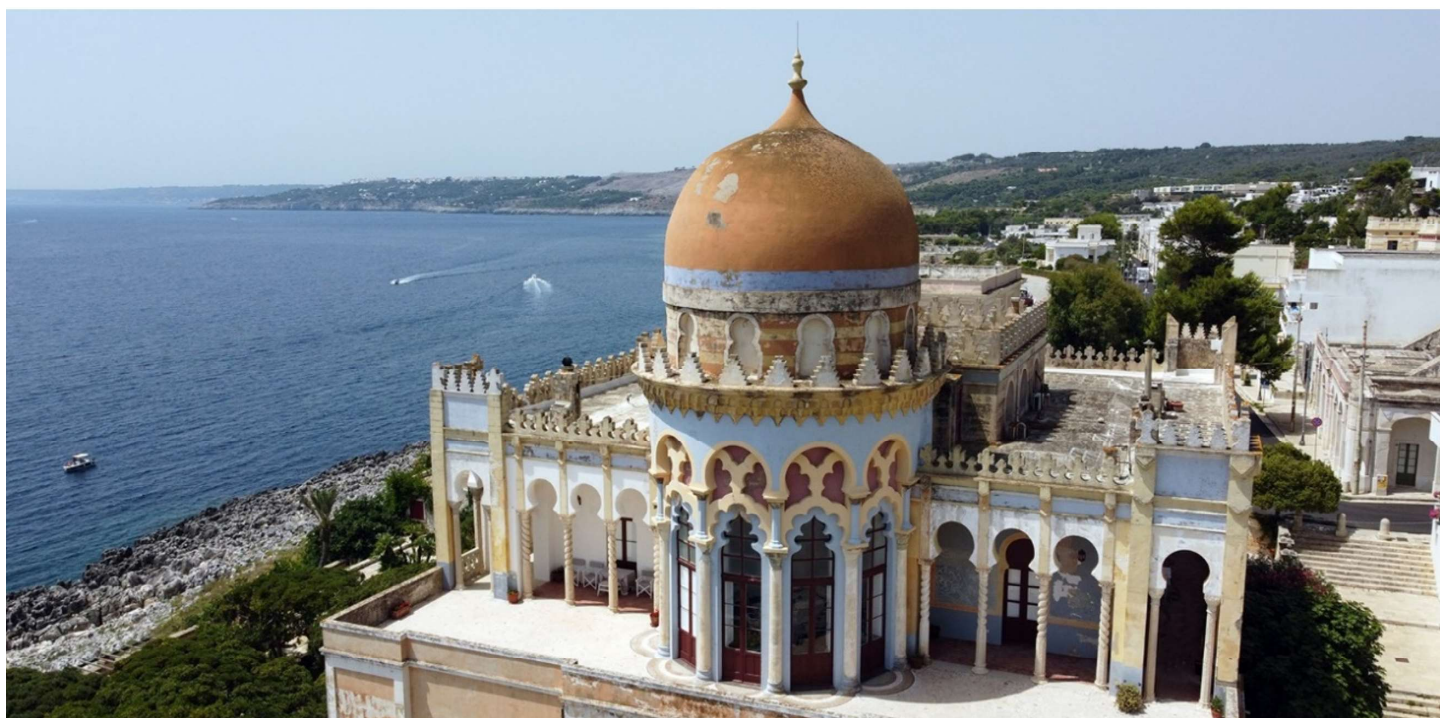
Figura 2. Campaña fotográfica de julio de 2021. Vista del frente Este de Villa Sticchi antes de las intervenciones de restauración. Imagen de los autores.

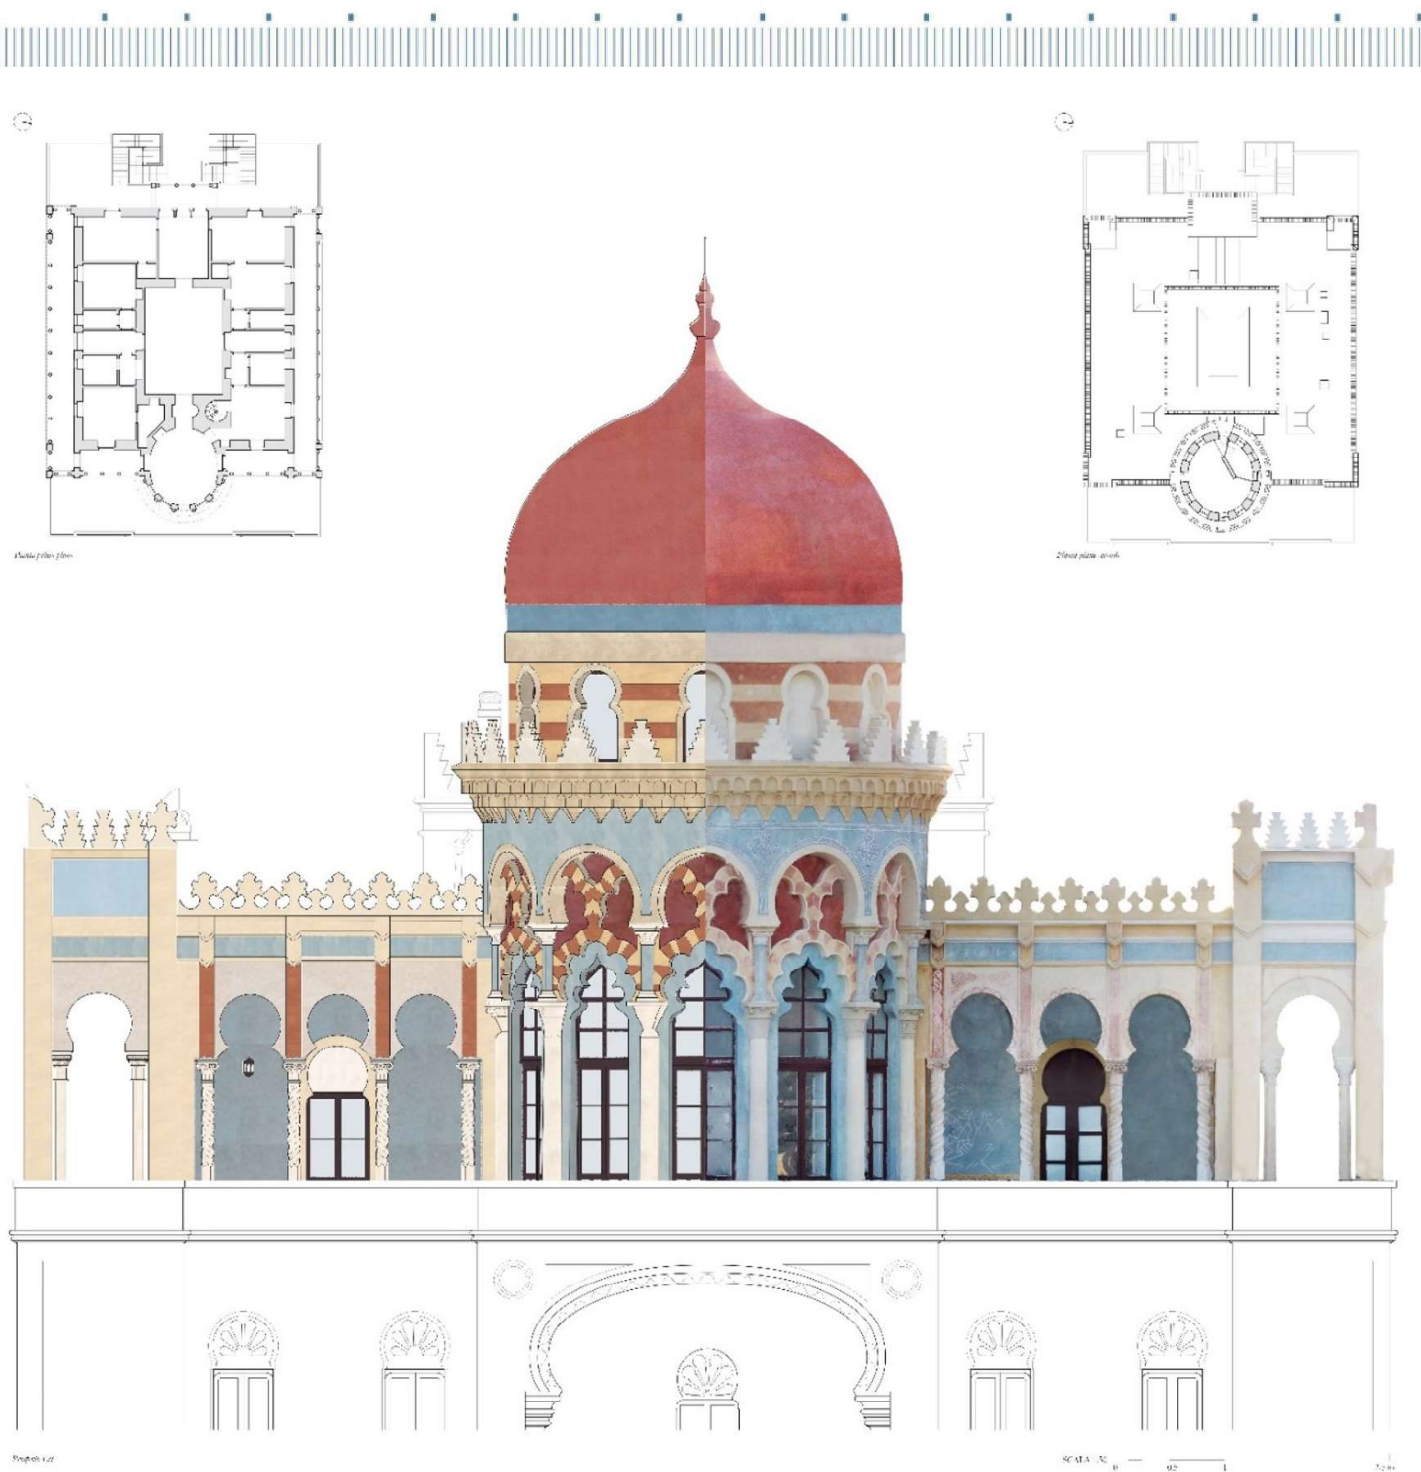
Figura 3. Informe de 2021. Representación gráfica del frente este. Comparación de la representación de la imagen con el trabajo real. Imagen de los autores.

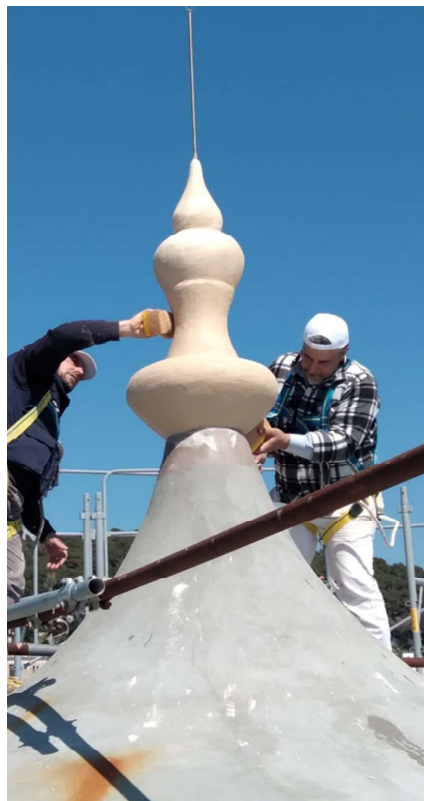
Figura 4. Procesos del 2023. Fase de trabajo de restauración de la cúpula: aplicación de la capa de estuco. Imagen de los autores.

El proyecto de restauración de los enlucidos ha previsto en primer lugar la eliminación de los depósitos incoherentes mediante cepillos de fibra de sorgo y la consolidación previa con rellenos e inyecciones localizadas de mortero. Las operaciones de desinfección con la pulverización de un biocida de amplio espectro de acción han precedido a la fase de limpieza. Se continuó con la eliminación de rellenos y parches realizados con materiales inapropiados, para luego proceder a la recomposición de las lagunas mediante la ejecución de un nuevo enlucido (Figura 4) especialmente formulado, similar en composición, granulometría y coloración a la original, con características de porosidad y transpirabilidad que no obstaculicen los procesos de migración salina, con el fin de no generar fenómen-

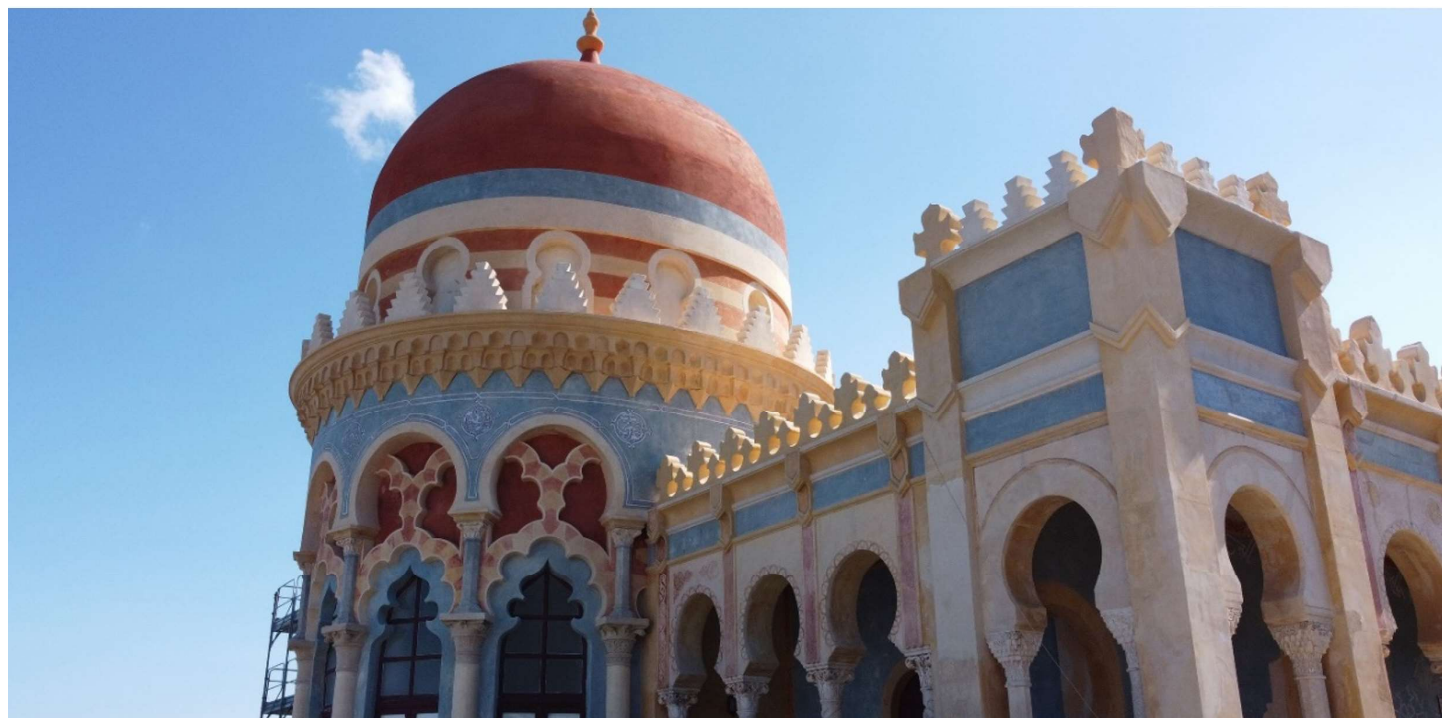
Figura 5. Octubre de 2023. Vista del frente Este una vez finalizadas las obras. Imagen de los autores.

mentos metálicos inamovibles o aún eficientes, o cuya eliminación sea posible causa de daños adicionales al material pétreo. Las juntas fueron realizadas con una mezcla a base de cal hidráulica natural y polvo de piedra, con áridos seleccionados por su granulometría y color para lograr una apariencia cromática que se ajuste bien al color general de la fachada de piedra. En cuanto a los elementos escultóricos, se realizó, cuando fue posible, la reconstrucción de elementos modelados en relieve que estaban dañados. (Figura 5).
