Artículo de Investigación

## Afectaciones a integridad de tubería en sección de Oleoducto

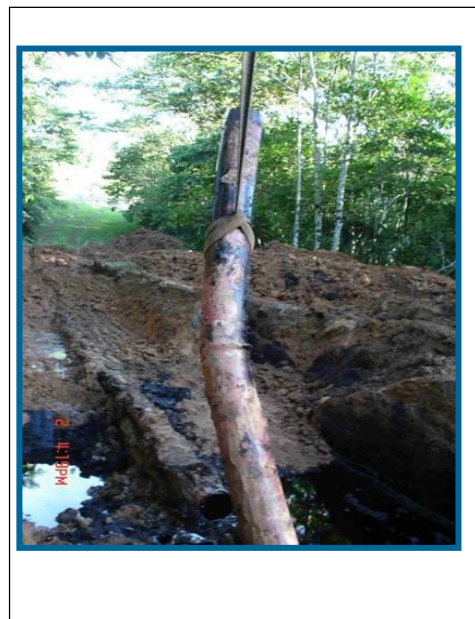
En diciembre del año 2006 (ver figura 1) se presenta un evento de pérdida de contención del ducto en el área comprendida del kilómetro 20+227 del derecho de vía del oleoducto en estudio. Las fotos disponibles indican la presencia de una arruga en la tubería en el sitio donde se produjo el incidente [11].

**Figura N° 1.- Arruga en tubería en evento de 2006 [11].**

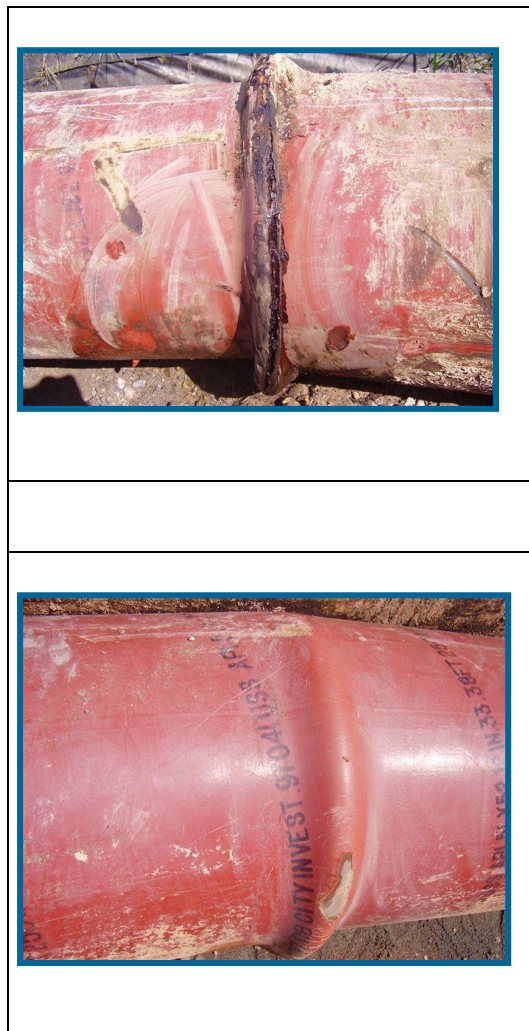
En mayo del año 2007 se produce un nuevo evento en el área del kilómetro 19+780. En esta ocasión se encuentran dos secciones arrugadas del tubo de acuerdo a las evidencias disponibles [11] en la figura 2.

***Figura N° 2.- Arrugas en tuberías en evento de 2007 [11].***

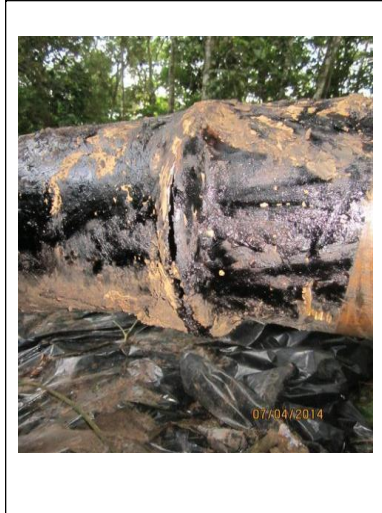
En el año 2014 se produce otro evento en la misma área, a la altura del kilómetro 21, encontrándose nuevamente una arruga en el sitio de deterioro. En esta ocasión es factible realizar una inspección detallada al sitio en que se produce la afectación, encontrándose además evidencias de deterioro en el área circundante y en la carretera cercana causadas por hundimientos [12], esto se puede apreciar en la figura 3.

**Figura N° 3.- Arruga en tubería en evento de 2014 [12].**

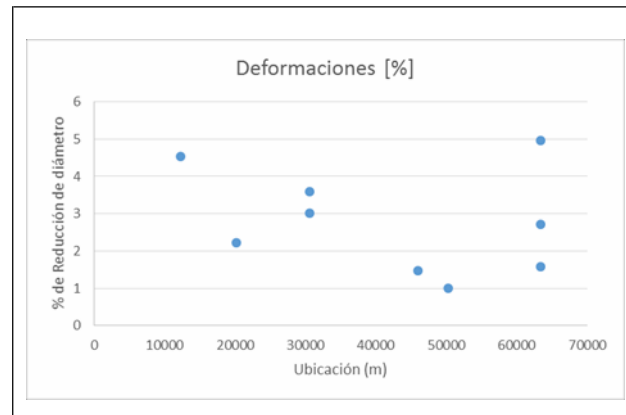
La inspección con herramienta DEF reporta deformaciones en diferentes ubicaciones de la tubería. [13]. Se realizan validaciones (inspecciones en sitio) para verificar la validez de los datos entregados por las herramientas de inspección y verificar las anomalías reportadas. En el km 63+382 se tienen 3 anomalías muy cercanas lo que puede ser indicio de existencia de una arruga. La verificación en sitio descarta la presencia de arrugas, sin embargo, se encuentran defectos relacionados a daños con maquinaria pesada y la tubería es reparada. De acuerdo a ASME B31.4, una deformación (dent) debe ser reparada cuando presenta pérdida de material y una deformación de más del 6% del diámetro nominal [9].

**Figura N° 5.- Ubicación y profundidad de deformaciones detectadas con DEF, en base a los datos de [13].**

Como se puede ver, al momento de la inspección no existen deformaciones importantes en el área de estudio. No se tiene evidencia en esta inspección, ni históricamente en inspecciones pasadas, de presencia de arrugamientos de la tubería en otros sectores distintos al área de los kilómetros 19-21 [13].

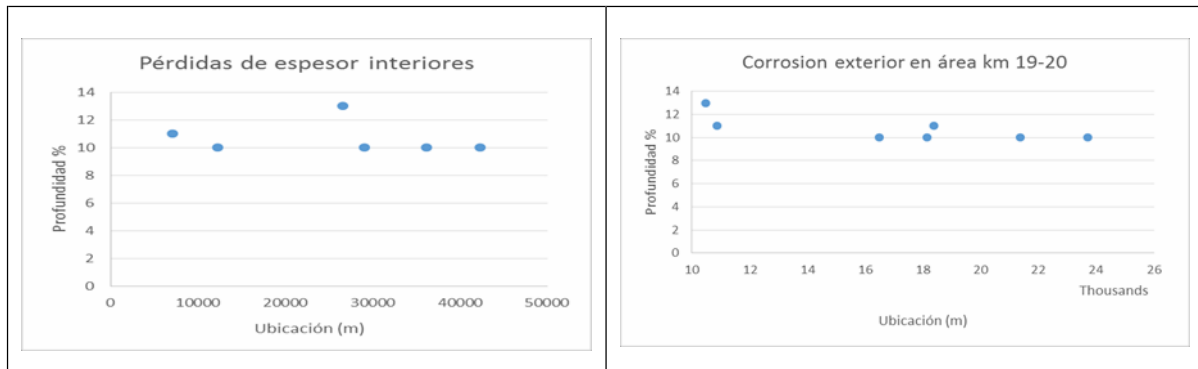
Se analizan los resultados de la inspección con la herramienta MFL a fin de detectar disminuciones de espesores que pueden dar indicios de afectación a la tubería. Se encuentran disminuciones menores que no representan un riesgo a la tubería y no se encuentran evidencias de pérdidas de espesor internas o externas en la tubería a la altura del kilómetro 19 al 21[13]. Es importante considerar que la tolerancia de detección de la herramienta es 10% del espesor nominal por lo que algunas indicaciones pueden ser errores de medición [13].

**Figura N° 6.- Ubicación y profundidad de pérdidas de espesor interiores y exteriores detectadas con MFL en los kilómetros 19-21, en base a los datos de [13]**

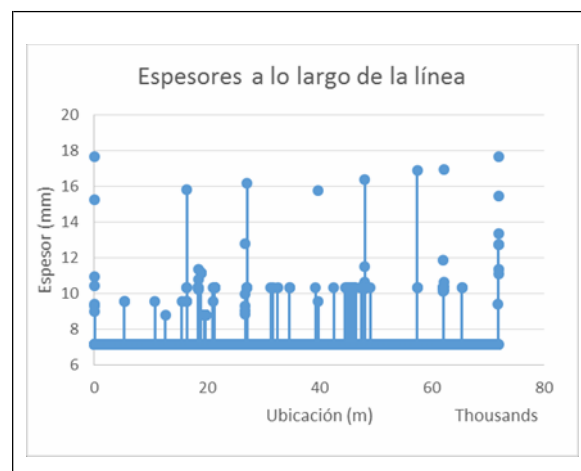
La herramienta muestra además datos de espesores de la línea con variaciones que van desde los 7 hasta los 17 milímetros (ver figura 7). El tener espesores variables a lo largo de una tubería imposibilita la detección de deformaciones como abolladuras y arrugas a través de una metodología simple, efectiva y de bajo costo como lo es la inspección con placa calibradora.

**Figura 7: Espesores de la tubería a lo largo de la línea, en base a los datos de [13].**

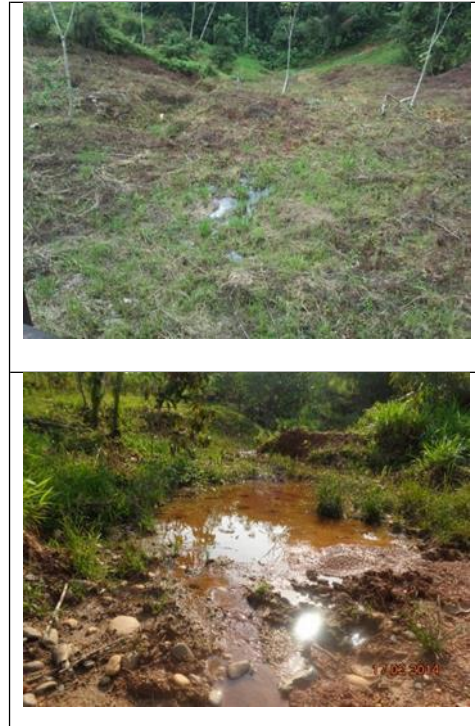
Primer factor. - El cambio del uso del suelo, al reemplazarse la vegetación selvática original por pastos, sumado al pastoreo bobino y caballar, produce una alteración de la escurrentía de las aguas lluvias, las que no llegan en su totalidad (existe empozamiento) ni con la misma velocidad a los cauces naturales en los que depositan sus aguas [2]. Producto de esta alteración, gran cantidad de la escurrentía queda retenida en las laderas de los potreros, por la existencia de las huellas dejadas por las pesuñas del ganado. El agua se empoza y penetra en el suelo, cambiando las características mecánicas de los suelos superficiales y de aquellos no muy profundos, creando planos de falla al llegar a contactos de materiales más resistentes y provocando deslizamientos de diversas magnitudes [2]. Este hecho se presenta a lo largo de toda el área de estudio, entre los kilómetros 19 y 21 del derecho de vía, esto se puede apreciar en la figura 9.

***Figura N° 9.- Condiciones del suelo alteradas. Fotos tomadas en derecho de vía de oleoducto en estudio.***

Realizar una campaña de concientización con los vecinos del derecho de vía de manera que se controle la deforestación y evaluar la posibilidad de evitar el pastoreo en áreas que puedan comprometer el derecho de vía.

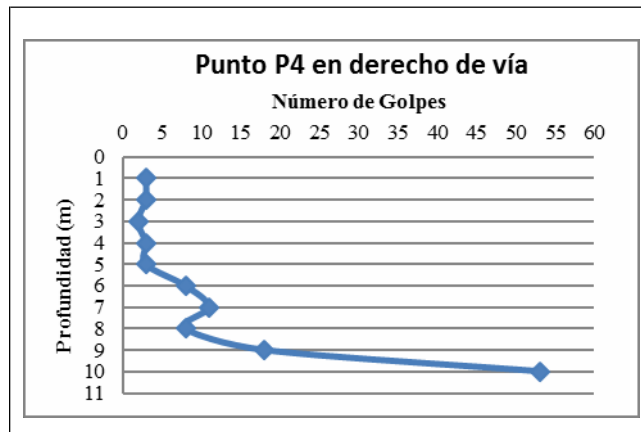
Ensayos SPT (*standard penetration test*) (ASTM D 1586), son practicados en diferentes sitios del área de estudio con la finalidad de evaluar la resistencia a la penetración del suelo. El punto P4 como se ve en la figura 10, se encuentra en el área en que se produjo el evento de 2014. Puede observarse que, hasta una profundidad de 8 metros el número de golpes requerido para penetrar es de máximo 10, lo que indica un suelo de consistencia comparativamente blanda. La descripción del suelo es de arcillas y limos de alta compresibilidad en su mayoría [2].

**Figura 10.- Resultados de SPT en área de evento de 2014. Autoría personal en base a los datos de [2]**

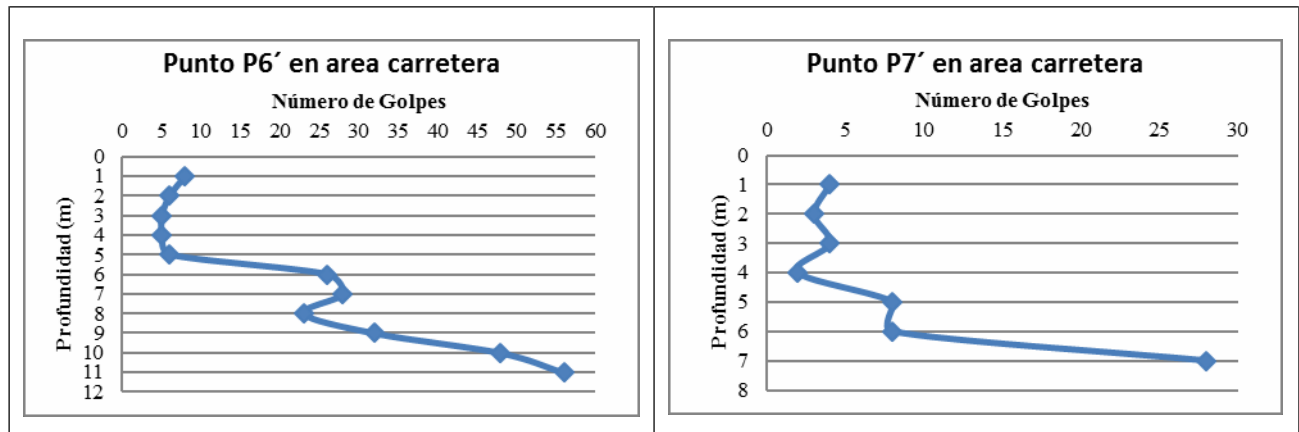
Los puntos P6 y P7 fueron tomados cerca de la carretera, también en el área del evento de 2014. En la figura 11, se puede observar una estructura comparativamente blanda hasta aproximadamente los 5 metros.

**Figura N° 11.- Resultados de SPT en área de carretera de evento 2014. Autoría personal en base a los datos de [2].**

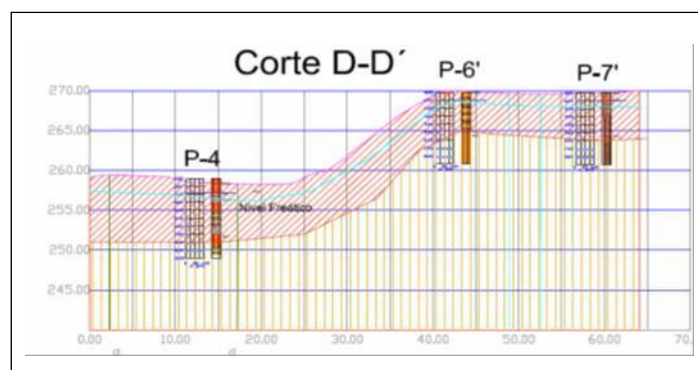
Con los resultados de los ensayos antes mencionados, se realiza una simulación de estabilidad, en la cual es posible apreciar de manera clara, las secciones comparativamente blandas del suelo, lo que unido al perfil y las evidencias de las muestras inalteradas de campo muestra que el suelo presenta tendencias de inestabilidad hasta profundidades de más de 5 metros. Es importante mencionar que los oleoductos se encuentran enterrados normalmente a una profundidad de 1.2 metros que excede las recomendaciones técnicas de 0.9 metros de la normativa de construcción y gestión de riesgos de ductos [6,9], esto se puede apreciar en la figura 12.

**Figura 12: Análisis de estabilidad. [2]**

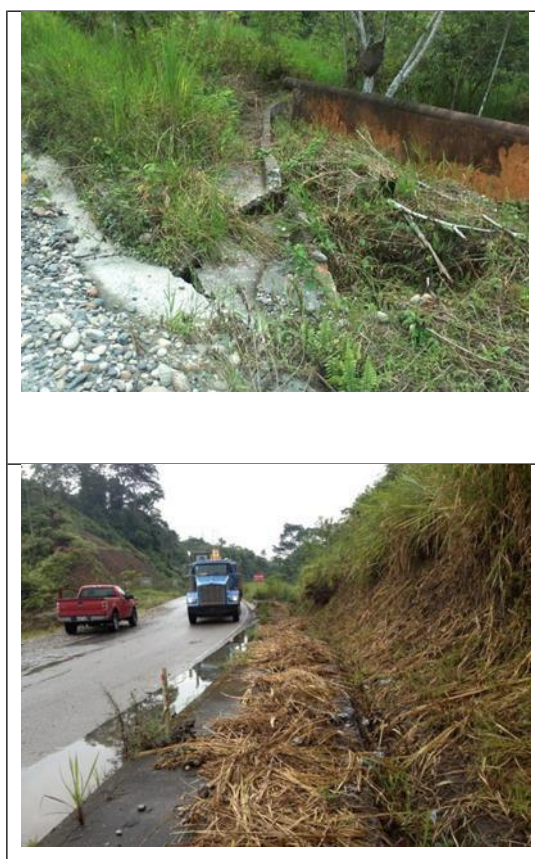
Tercer factor. - Las deficiencias constructivas de la carretera aledaña al derecho de vía en estudio, especialmente en lo referente al sistema de drenaje han contribuido a la inestabilidad del sitio. Cunetas que no funcionan o rotas, sin desfogue a canales construidos técnicamente, producen que el agua no sea desalojada y se infiltre en el suelo, saturándolo. La figura 13 describe gráficamente los aspectos mencionados.

***Figura N° 13.- Cunetas rotas y que no funcionan. Fotos tomadas en vía ubicada junto al derecho de vía en estudio.***

Reconstruir la mesa de la carretera en una longitud de aproximadamente 800 metros y el sistema de drenaje de la misma para que las aguas escurran por las estructuras previstas, sin comprometer la estabilidad del sector.

Construcción de sub-drenes a lo largo de la vía para recolectar las aguas y encausarlas debidamente.

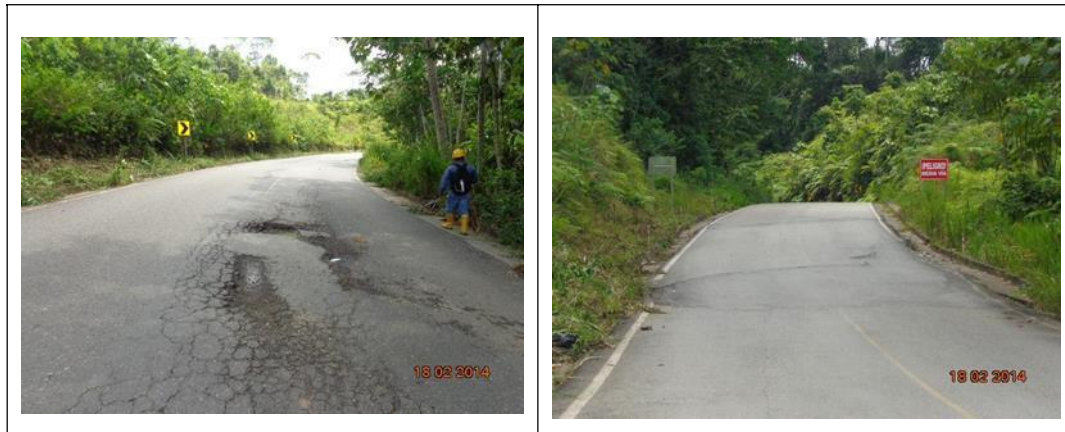
Se hace evidente además el desplazamiento o hundimiento de los suelos en el área al realizar inspecciones en la carretera, tal como se muestra en la figura 14.

*Figura N° 14.- Evidencias de hundimientos y desplazamientos del suelo [2].*

Con base en los análisis realizados, se concluye que las fallas del ducto se producen el empuje causado por movimientos de tierra inducidos por acumulación y filtración de agua en la parte superior de los taludes y la consiguiente saturación de los materiales que lo conforman. Aunado a que el derecho de vía del oleoducto se encuentra sobre una zona de escombreras producto de la ampliación de la carretera y al drenaje deficiente de la vía que contribuye a la saturación de los suelos del área. [2]

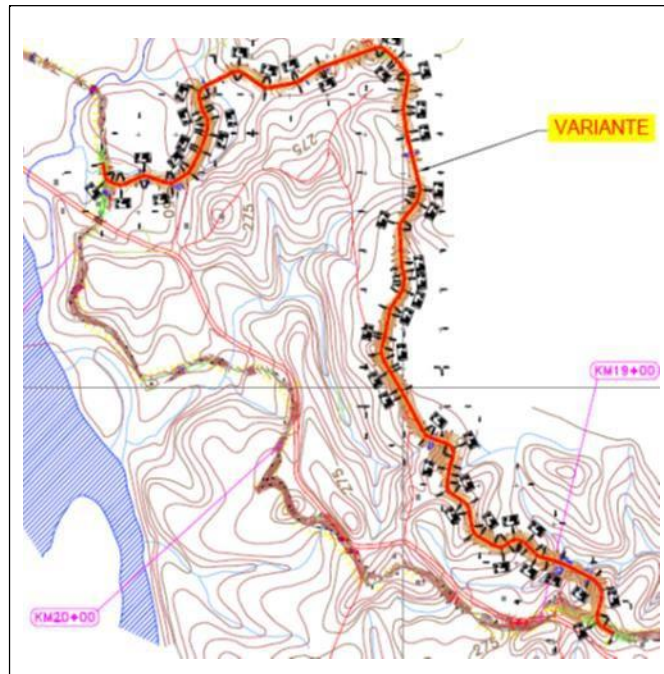
**Figura N° 19.- Variante implantada. Autoría Personal.**

En la figura 19 se aprecia la ruta de la variante implantada, alejándose de la vía existente y la sección del derecho de vía determinada como inestable.
