Imagen escultórica de San José de Alcalá la Real (Jaén)

Recientemente se ha llevado a cabo la restauración de la imagen escultórica de San José del s. XIX - XX, una obra perteneciente a la Iglesia de Santa María la Mayor en Alcalá la Real (Jaén), cuya autoría es desconocida y no se disponen de suficientes testimonios físicos sobre su origen.

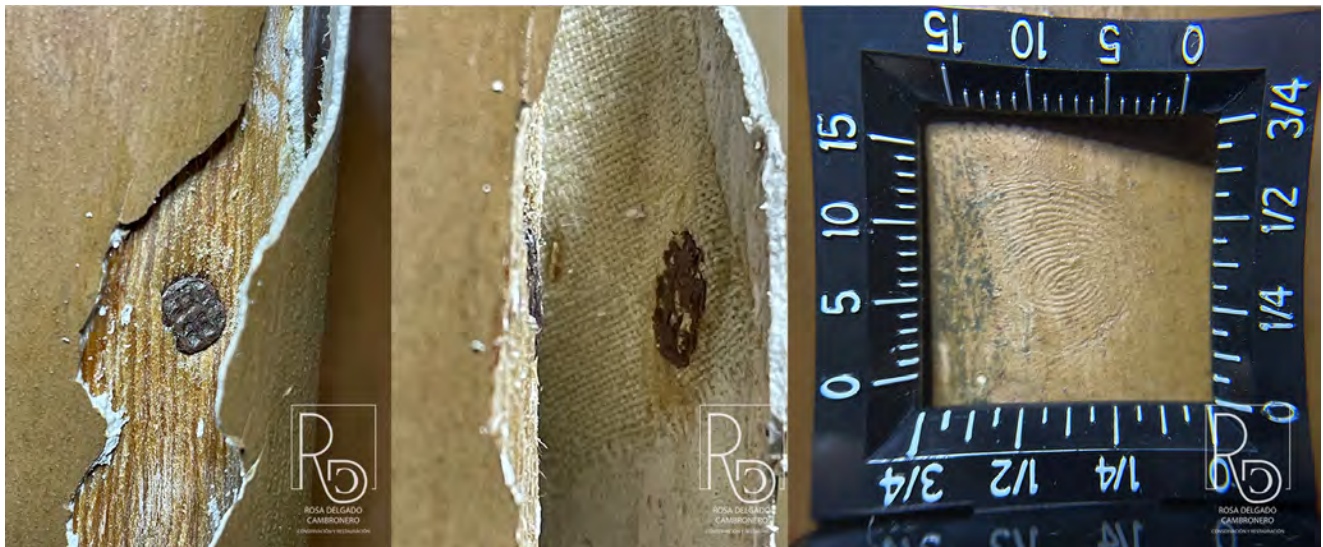
Figura 2. En la izquierda, se ha documentado la pérdida de adhesión de los estratos policromos que dejan expuesto el soporte a los agentes ambientales. En medio, se aprecia la tela adherida al estrato de preparación con la corrosión del clavo que trataría de proteger. En la derecha se ha documentado el relieve de una huella dactilar sobre la policromía. Fuente: la autora.

En algunas zonas ha perdido poder de adhesión y presenta riesgo de desprendimiento (Figura 2),

El estudio de estos deterioros nos permite obtener información sobre la factura de la talla, por ejemplo, en una zona del manto de San José, los estratos policromos han perdido toda la adherencia al soporte y nos ha permitido observar un elemento metálico (clavo) que se habría empleado en el proceso de creación de la talla para la unión de piezas (Figura 2)

Pese a no existir documentos que acrediten que la obra ha sido intervenida con anterioridad, también se han localizado adhesivos y repintes en zonas puntuales de la mano izquierda del niño Jesús. Asimismo, también hay marcas de bolígrafo y la impronta de huellas dactilares (Figura 2).

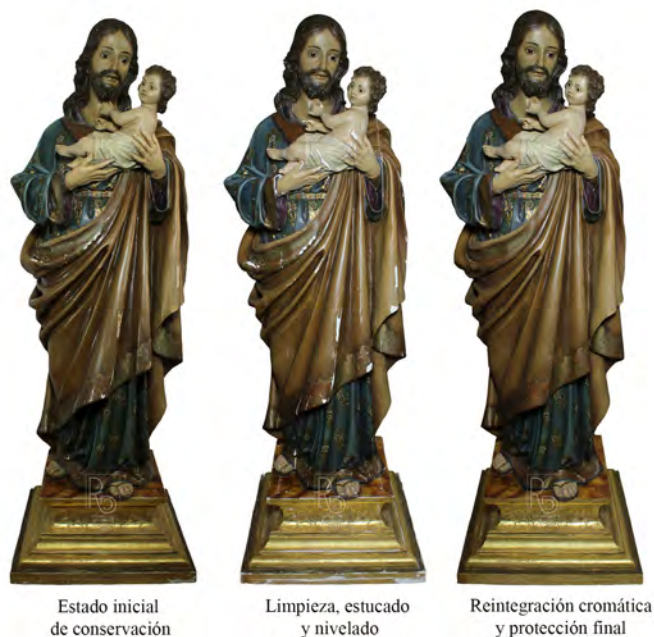
Figura 3. Imágenes del proceso de intervención.
Fuente: la autora.

- Se han realizado unos estudios previos:
 - Documentación fotográfica del estado inicial de la obra.
 - Estudios con luz UV y luz blanca tipo LED
 - Test de solubilidad
- Soporte de madera:
 - Limpieza mecánica en seco: a fin de retirar el polvo y eliminar depósitos superficiales.
 - Consolidación de la madera.
 - Tratamiento de desinsectación preventivo.
- Estratos polícromos:
 - Fijación por inyección de los distintos estratos polícromos.
 - Limpieza mecánica controlada con bisturí para retirar restos de cera y depósitos más adheridos.
 - Limpieza química con disolventes apropiados.
 - Estucado y nivelado de las lagunas.
 - Reintegración cromática de las lagunas, empleando una técnica discernible (rigatino), mientras que en lagunas de pequeñas dimensiones se ha optado

por reintegrar con una técnica mimética.

- Capa de protección final
- Documentación fotográfica del proceso (Figura 3) y realización del informe final de intervención.
