RESTAURACIÓN Y REHABILITACIÓN DE UN EDIFICIO HISTÓRICO OLVIDADO: LA SINAGOGA DE VALENCIA DE ALCÁNTARA (CÁCERES)

Berta M. BRAVO ESCUDERO

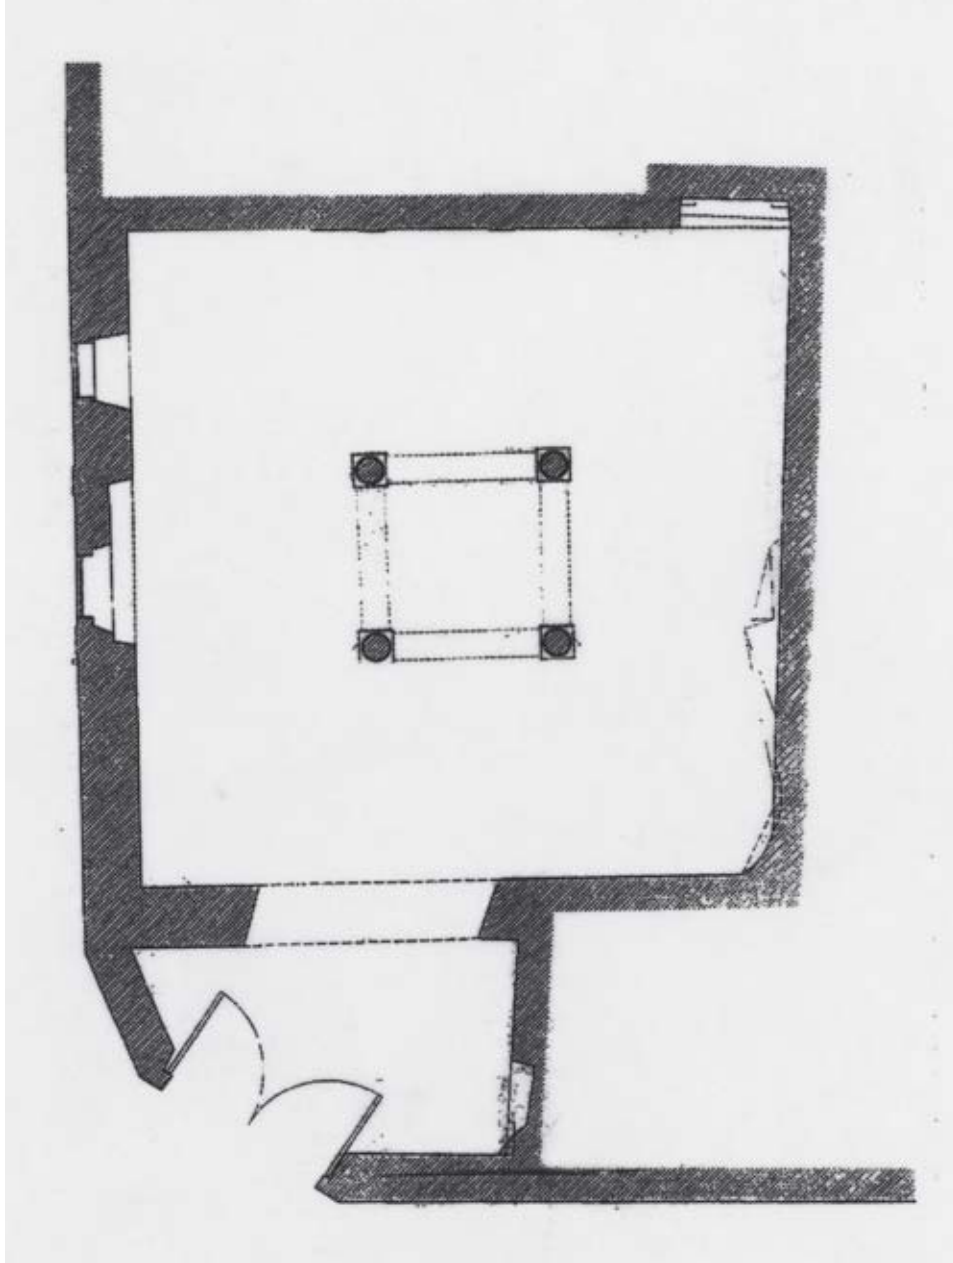
Pese a destacar entre el resto de las edificaciones del «barrio gótico» por su singularidad estructural y por sus dimensiones, el estado que presentaba la sinagoga en los últimos años antes de su recuperación lindaba con la ruina debido al abandono y a su uso como cochera.

Al bloque de la sala principal de oración estaba adosado un pequeño volumen achaflanado que originalmente sirvió como carbonería, en el cual se había practicado

un enorme acceso para el paso de los coches, al igual que en el muro interior de la sinagoga, para así poder entrarlos hasta el centro, entre las cuatro columnas.

El pavimento existente era irregular y dispuesto en pendiente sepultando algunas de las basas de las cuatro columnas que ocupan el espacio central.

La cubierta a cuatro aguas, sustentada sobre el sistema central de arcos que montan sobre las columnas, estaba compuesta por un conjunto de vigas toscas e irregulares, realizadas en madera de castaño y en muy mal estado, amenazando ruina.

La puerta de acceso principal se hallaba cegada y en el mismo muro de ésta se habían practicado un par de vanos para dar iluminación al interior.

FIG. 2. *Planta antes de la intervención.*
(Francisco Viñao. *Proyecto de restauración y rehabilitación.*)

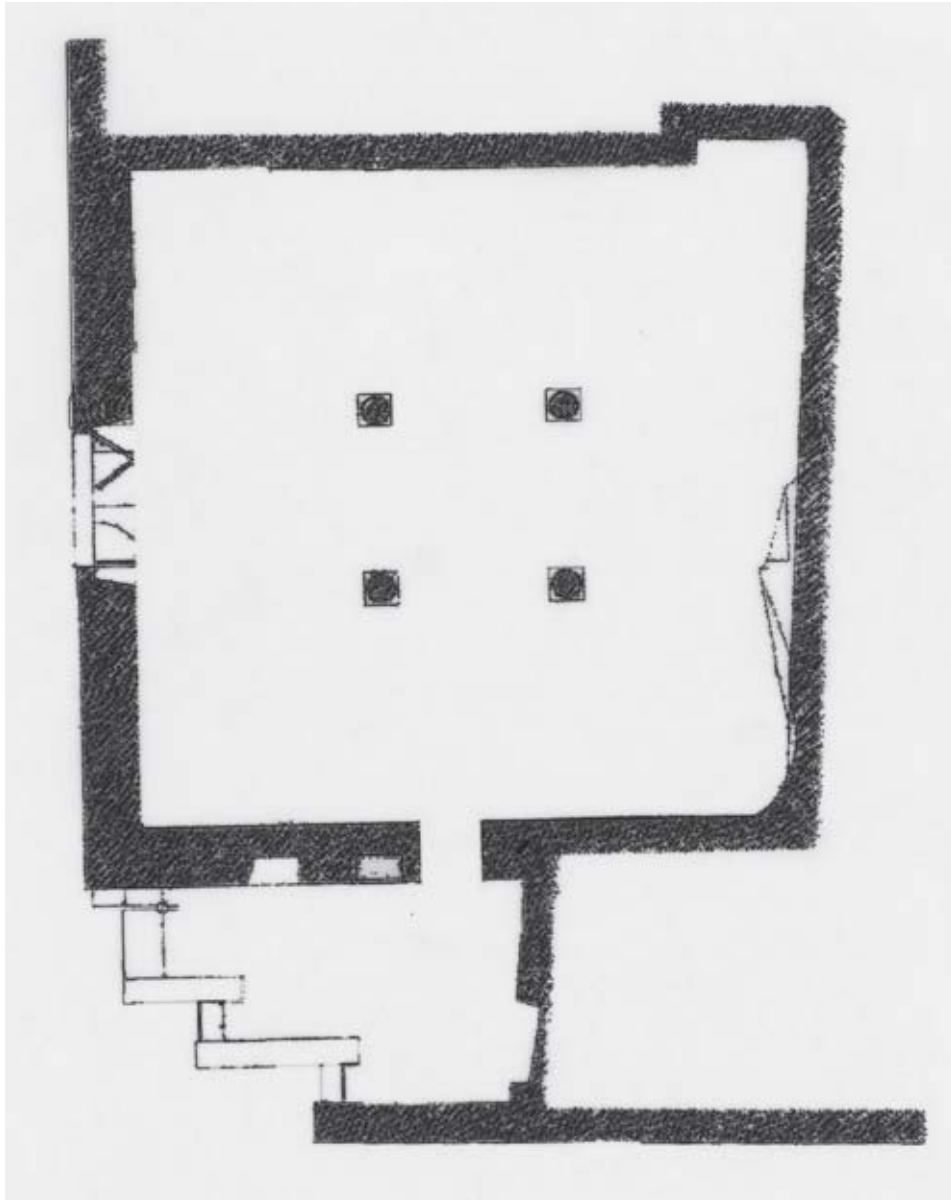
FIG. 3. *Planta actual tras la intervención.*
(Francisco Viñao. Proyecto de restauración y rehabilitación.)

Cubierta.—Se proponía desmontar la existente, en muy mal estado, y realizar una nueva de lecho de tejas sobre viguería de madera de castaño y colocar en los aleros las cornisas graníticas que existieron y que en algunas partes habían desaparecido. Para la parte central de la cubierta, sobre los cuatro arcos centrales que van sobre las columnas del interior, se decide un mejor acabado que el existente y se proponían unas entradas de luz cenital para lo cual se elevaría levemente la cubierta en esta parte del centro y en el vértice se colocaría el capitel que remataba la cubierta actual.

Pavimento.—Se levantaría el que había, irregular y en pendiente, buscando conseguir un suelo horizontal de losas de granito que dejara al descubierto la totalidad de las basas de las columnas.

Puertas y vanos.—La puerta principal se encontraba cegada y en el proyecto se propone abrirla como acceso al edificio y la ventana existente junto a ésta, practicada en el muro posteriormente, se decide mantenerla aunque reduciendo su tamaño para dar al interior una luz más suavizada.

Zaguán.—El pequeño espacio adosado que sirvió como carbonería se propone como zaguán, sirviendo como espacio auxiliar para guardar objetos y donde estarán los mandos de la red eléctrica. Tendrá entrada desde la calle y desde él podrá pasarse a la sinagoga. Dado que se trata de una adición posterior al edificio, carente de toda importancia arquitectónica, será el espacio donde se actúe con más libertad arquitectónica, intentando conjugar de manera coherente el edificio histórico con la nueva arquitectura, y a su vez lograr su integración en el ámbito urbano en que se encuentra.

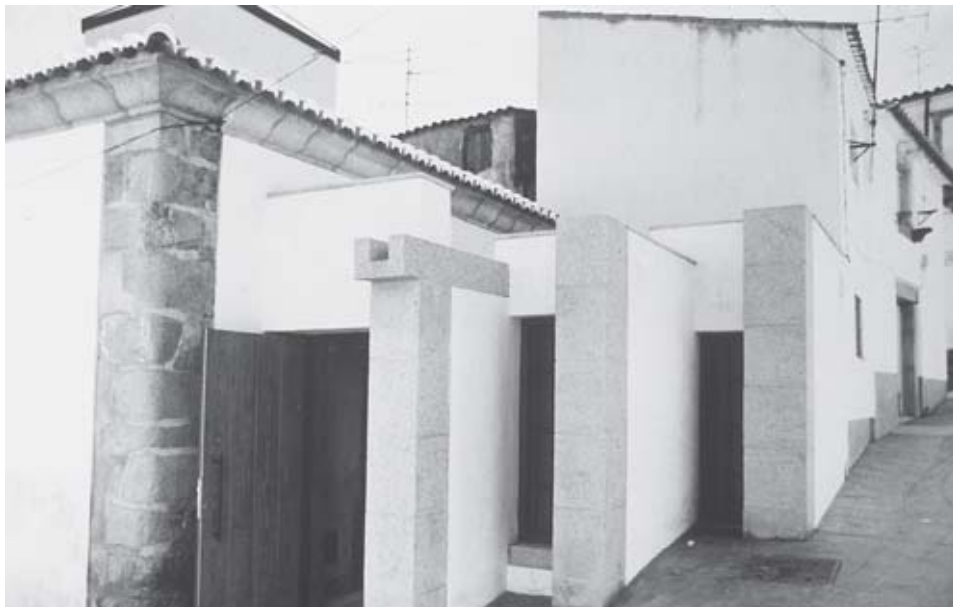
La estructura de este pequeño zaguán es totalmente nueva debido a la falta de interés de la construcción anterior y al entorpecimiento que suponía para la contemplación de las estructuras de la sinagoga. Los muros exteriores de este zaguán, realizados en mampostería encalada y con las aristas reforzadas en sillar, son tres, dispuestos escalonadamente y con vanos en el frente. Cuenta este espacio con una puerta adintelada que constituye la entrada hacia el interior. La cubierta es de planchas de cobre dispuestas a un nivel inferior para no interferir en la visibilidad de los muros y la cubierta de la sinagoga.

FIG. 5. *Exterior. Detalle de los muros escalonados del zaguán.*

solución para sustituir ese esquinazo una secuencia de muros escalonados, acristalando los espacios entre ellos para la iluminación interior del zaguán.

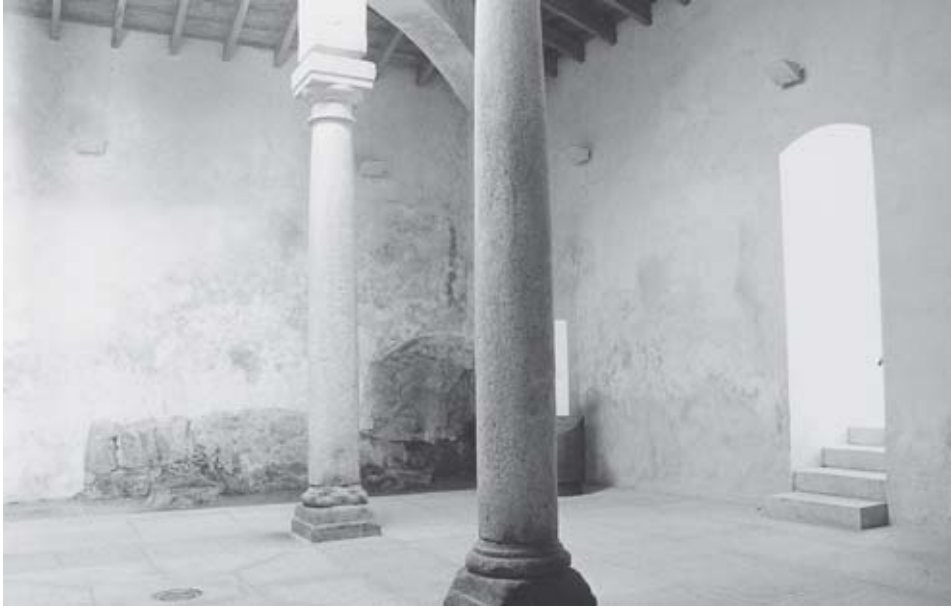
En la pared opuesta a la entrada principal encontramos un afloramiento rocoso de dimensiones significativas. La presencia de este elemento, que fue dejado así premeditadamente, ha sido justificada por los historiadores anteriormente citados con la tradición de dejar parte de una pared sin enlucir en memoria de la destrucción del templo de Salomón en el año 70 de nuestra era por el emperador Tito³.

FIG. 7. Interior. Al fondo el afloramiento rocoso de la pared este.

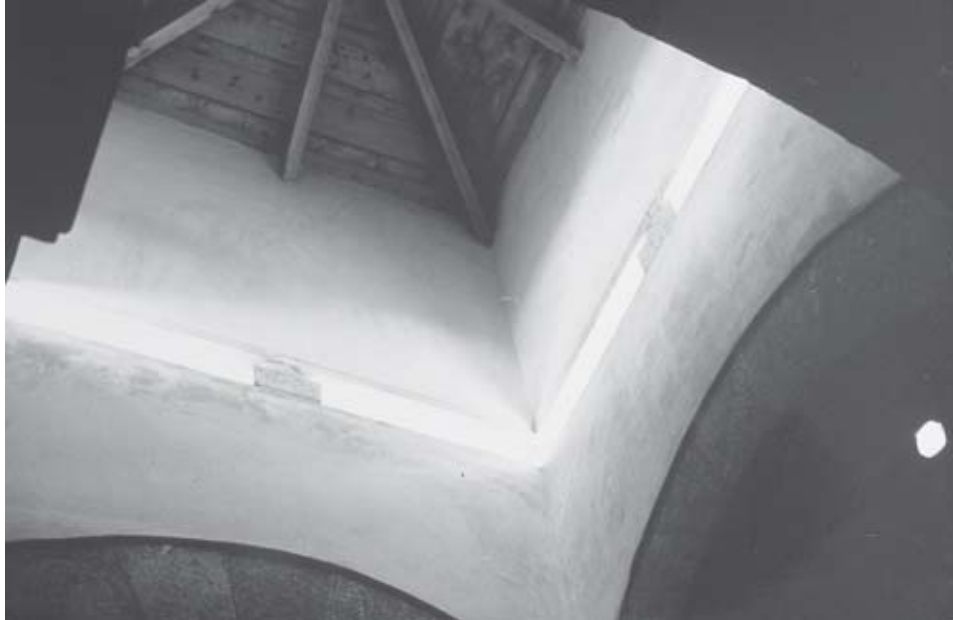
FIG. 9. *Detalle interior del castillete.*

La nueva propuesta, bastante distinta con respecto al proyecto, pretende ser un recordatorio de la estructura que originalmente debió rematar el tejado y cuyos detalles arquitectónicos se desconocen por completo. El nuevo volumen que remata la cubierta en la actualidad se eleva sobre ocho basas de columnas, algunas originales y otras realizadas en granito siguiendo el modelo de aquellas, quedando entre éstas unos espacios abiertos que permiten iluminación cenital y ventilación. En el proyecto el bloque se realizaría de vidrio, material que finalmente se cambiará por mampostería enlucida y encalada. También variarán las proporciones, el nuevo castillete es más elevado y voluminoso y está rematado por una cubierta de forma piramidal forrada con planchas de cobre.

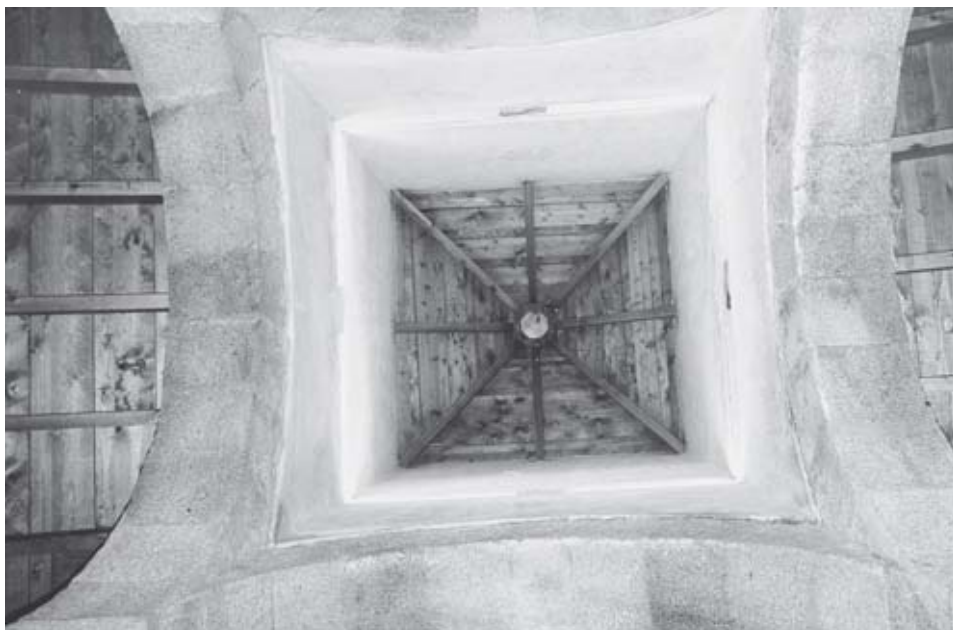
FIG. 10. *Viguería y estructura interior del castillete que remata la cubierta.*
