**DIAGNÓSTICO DEL DETERIORO DE EDIFICIOS  
DEL PATRIMONIO HISTÓRICO-ARTÍSTICO DEL SURESTE  
DE LA PROVINCIA DE HUESCA**

RESUMEN.—El presente estudio se centra en una selección de varios monumentos de la provincia de Huesca: la colegiata de Alquézar, la catedral de Barbastro, el claustro de San Pedro el Viejo, el monasterio de Sigena, la catedral de Huesca y el castillo-abadía de Montearagón. En cada uno de ellos se han analizado las formas de alteración que presentan, así como el grado de deterioro actual. Los factores responsables del deterioro son litológicos, climáticos y arquitectónicos. Es necesario su estudio a través de informes previos a la hora de acometer restauraciones si no se quiere caer en actuaciones inadecuadas.

ABSTRACT.—A selection of some representative monuments from Huesca province is done (Alquezar collegiate, Barbastro and Huesca cathedrals, Montearagón castle, San Pedro el Viejo cloister and Sigena monastery) in order to describe their main alteration forms and the present deterioration degree. Three factors (climate, lithology and arquitectonic disorders) are the main causes found for deterioration in different ways. It is clearly recommended to make prev

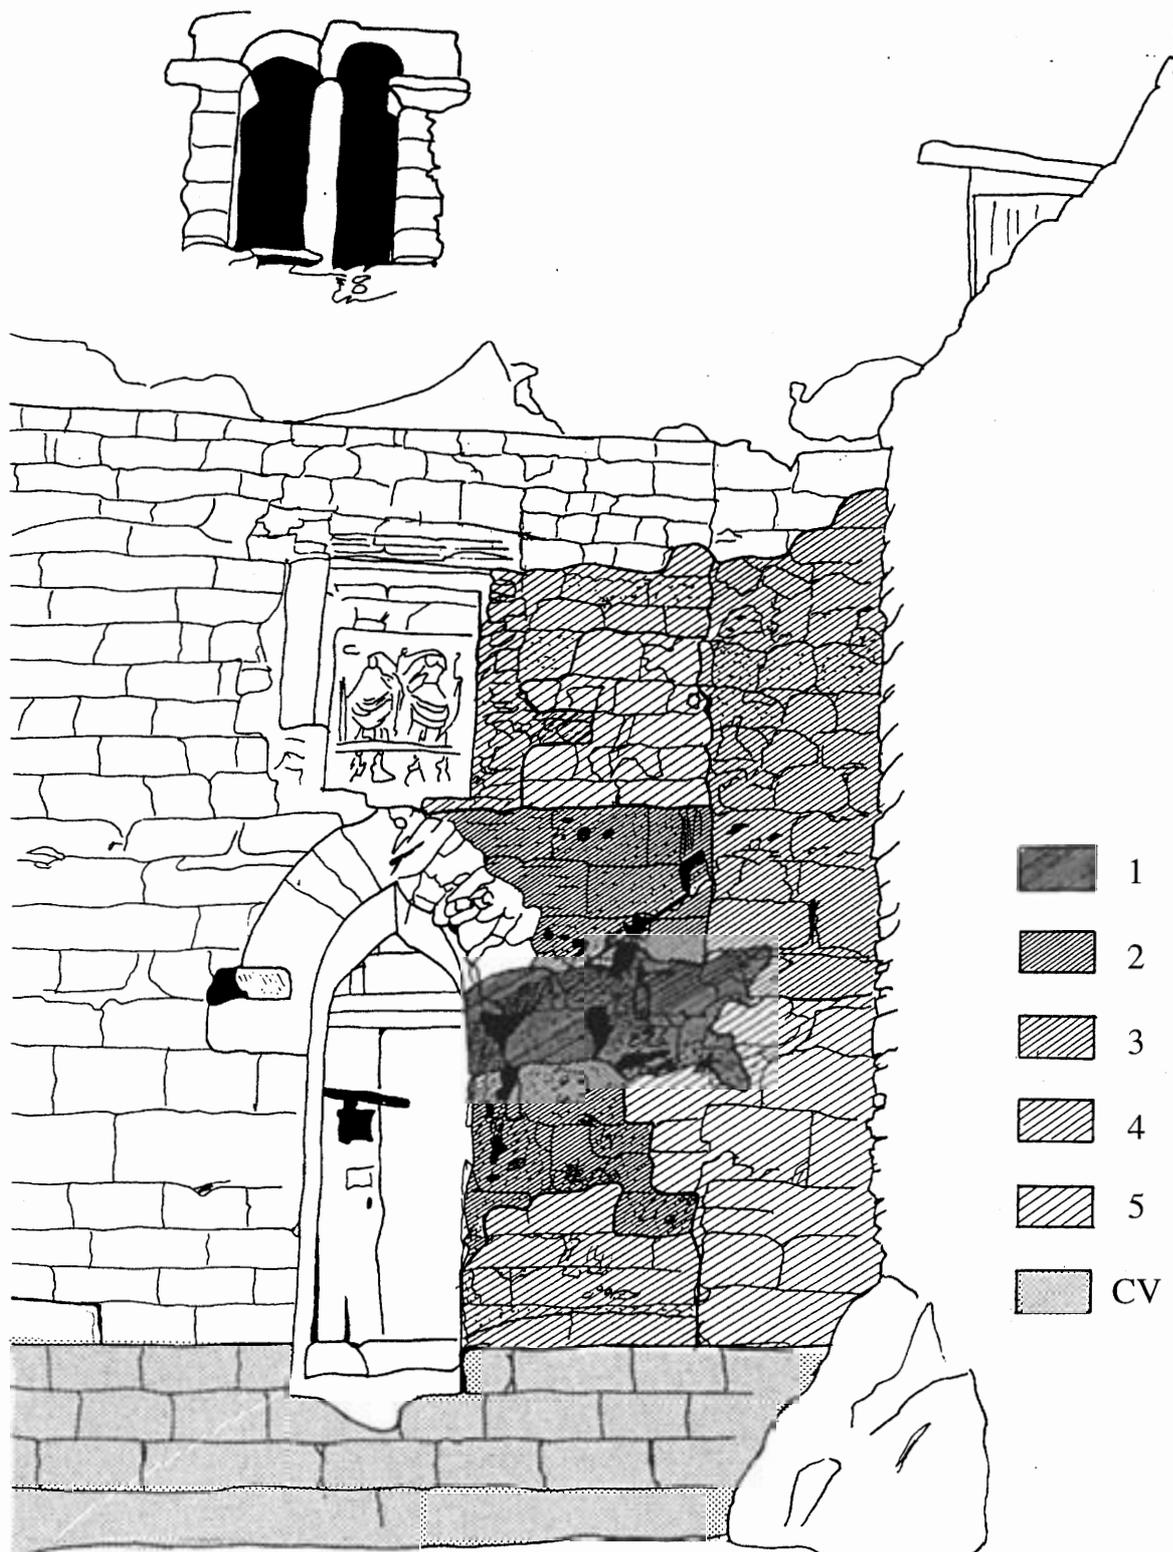
En el interior de la cárcel y en el piso superior, encontramos manchas de humedad en la pared que linda con el relleno de tierra del claustro, del que sin duda proceden, así como arenización y ampollas botroidales en la parte más

cercana a esta pared de los arcos de arenisca. Cuando llueve, hemos constatado la presencia de manchas de escorrentía de agua procedente del claustro.

**Fig. 2.** Esquema de la puerta de la cárcel (fachada este de la colegiata de Alquézar), donde se reseñan las distintas alteraciones ordenadas de mayor a menor grado. CV: colonización vegetal.

— Filtración a partir de rellenos de tierra, coluviones y escombros (puerta de la cárcel).

Aunque la colegiata no presenta graves problemas, para solucionar los existentes sería conveniente proceder a un desescombrado controlado del interior de la cárcel y parte baja del claustro y a la impermeabilización del suelo del patio de este, así como del regacho externo que afecta a la capilla del Santo Cristo.

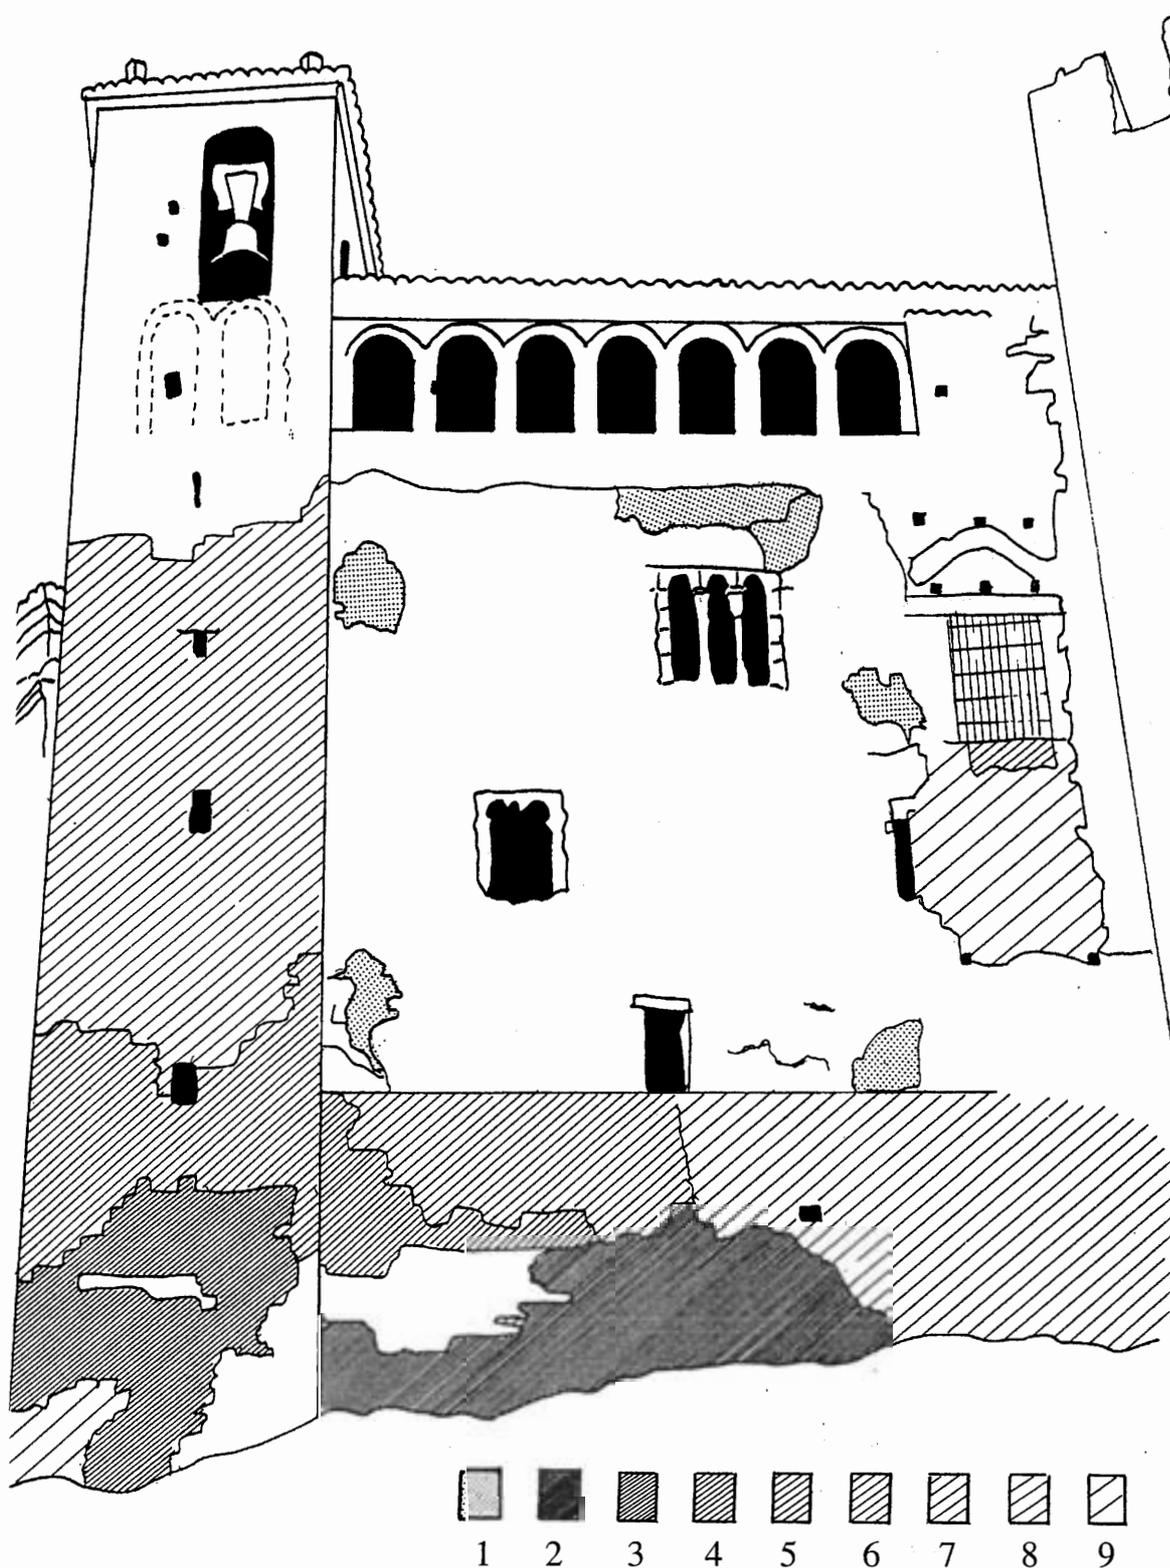
**Fig. 3.** Esquema de la distribución de las alteraciones en la fachada sur de la colegiata de Alquézar. 1, desplazación en el tapijal; 2-9, deterioro por humedad ordenado de mayor a menor grado de alteración.

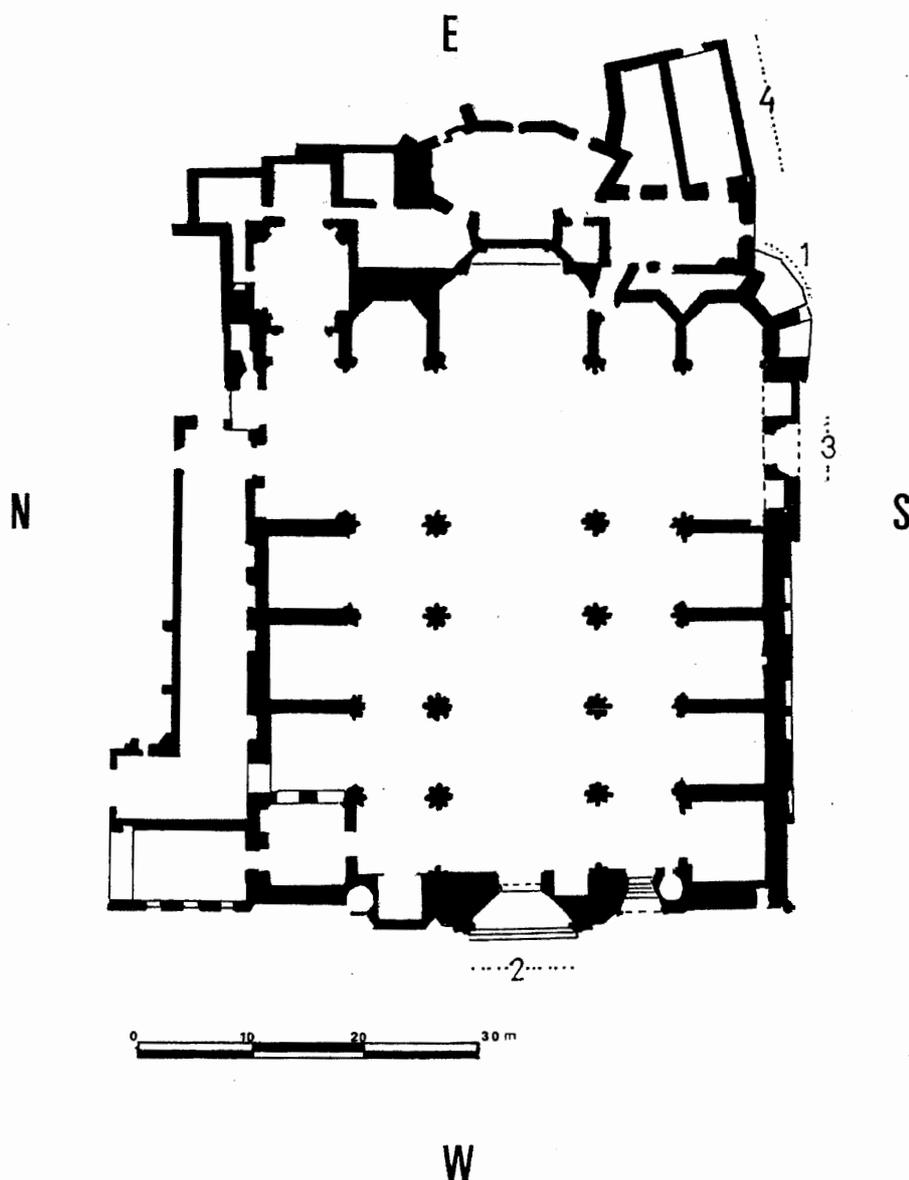
En la fachada principal (W) estas areniscas no presentan alteraciones evidentes, excepto alguna descamación en algún sillar, hasta los 65 cm de altura, en que se advierte arenización, descamación y colonización vegetal. En la fachada sur encontramos descamaciones, ennegrecimientos distribuidos en chorreras y

**Fig. 4.** Planta de la catedral de Huesca. Zona 1: zona de proliferación de líquenes. Zonas 2 y 3: portadas principal y meridional. Zona 4: fachada de la antigua sacristía conservada con materiales antiguos.

descamación asociada al ennegrecimiento. Aparecen estos ennegrecimientos en la zona de contacto de los contrafuertes con las paredes y alerones de la catedral, lo que parece producto de la contaminación y de la colonización vegetal.

En la pared correspondiente a la antigua casa de la sacristía nos encontramos con un muro antiguo que ha evolucionado alterándose por descamación en la parte inferior, lo que ha dado sillares rebajados y con bordes redondeados. En la zona superior la alteración que se presenta es la alveolización. Los alveolos se desarrollan mayoritariamente siguiendo alineaciones estructurales de la piedra. Esta evolución parece lógica si seguimos un modelo cuyo agente principal de deterioro es el agua que sube por capilaridad desde el sustrato; los niveles inferiores permanecen durante más tiempo con el agua en el interior de la piedra, mientras que en la zona donde se producen los alveolos nos encontramos con la banda de fluctuación del nivel del agua según las variaciones climáticas. En épocas de calor se produce un máximo de evaporación del agua que provocaría el deterioro.

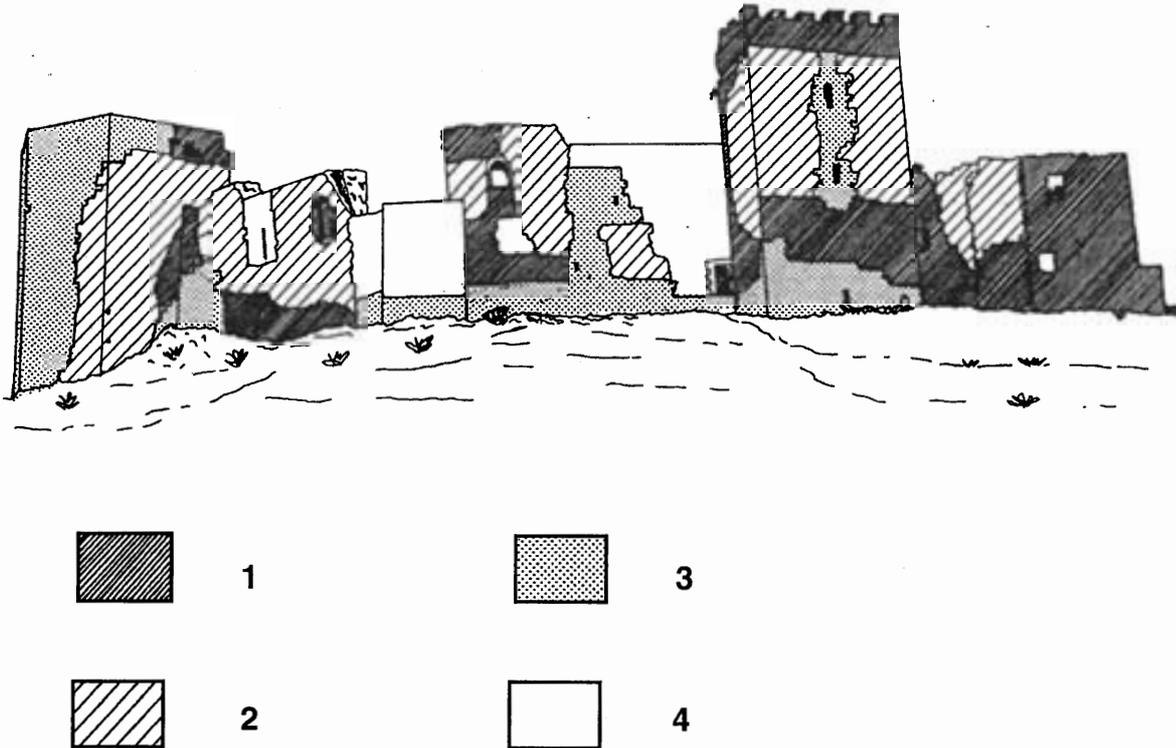
Las orientaciones SW y W presentan el mayor grado de deterioro por la presencia de alveolos. Las orientaciones NE se caracterizan por la masiva colonización de líquenes y hongos sin descamaciones ni desplazaciones y microalveolos. El grado de deterioro de estas fachadas es el menor.

**Fig. 6.** Croquis de las fachadas de orientación W-NW. Se diferencian cuatro zonas. 1: arenisca antigua muy deteriorada. 2: arenisca poco deteriorada. 3: arenisca de la última restauración. 4: hormigón o cemento.

El castillo está sufriendo una degradación importante en las fachadas S y W a causa de la humedad acumulada en los escombros y por ascensos de agua por capilaridad.

Sería importante desescombrar e impermeabilizar los muros S y W (los más dañados), con lo que se evitaría el progreso del deterioro —y derrumbamiento subsecuente—, mientras no se proceda a una restauración más completa del conjunto monumental.
