INVESTIGACIÓN ARQUEOLÓGICA DE APOYO A LA REHABILITACIÓN DE EDIFICIOS HISTÓRICOS: TORRE DE LOS ENCISO

Rosa Morales Sánchez
Arqueóloga

RESUMEN: Este artículo es el fruto de un trabajo de vigilancia arqueológica realizado en la Torre de los Enciso con motivo de las obras de rehabilitación que se han realizado.

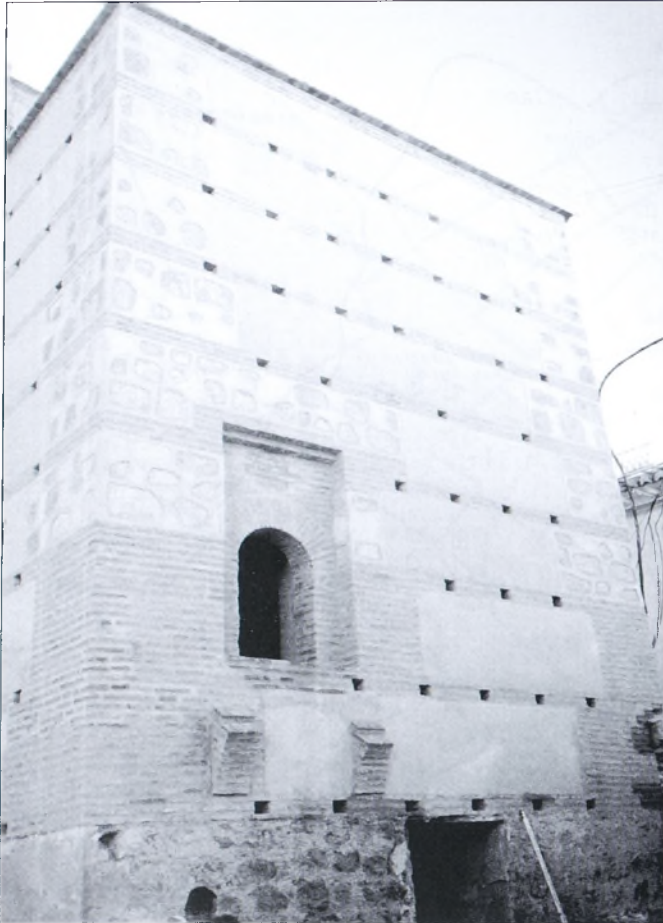
Lámina 1. Estado actual de la Torre de los Enciso.

La Torre es un edificio prismático de planta rectangular, presenta muros de argamasa con tirantes formados por tres hiladas de ladrillo, basamento de cantería, esquinas reforzadas con ladrillo en la parte baja y con mampostería en las superiores (Lám. 1). Ha sufrido diversas modificaciones y diferentes usos, y actualmente muestra un avanzado estado de deterioro.

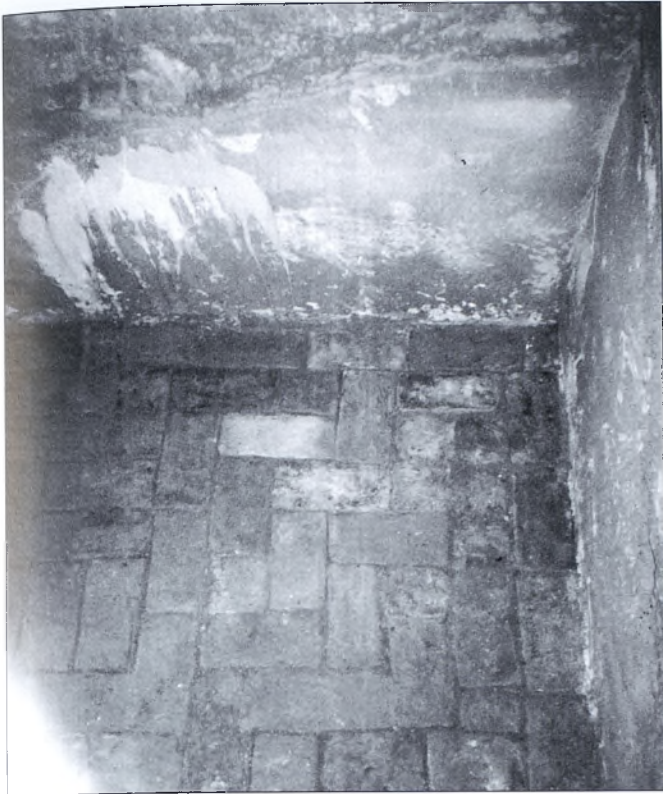
Lámina 2. Suelo de ladrillos.

La solera de ladrillos descubierta tras la limpieza fue debidamente documentada - fotografía y calco con la disposición de los ladrillos- estos no presentaban una homogeneidad en su disposición, aunque en algunas zonas se podía apreciar un dibujo en espiga, si eran regulares con respecto a

sus medidas: 30 cm. x 14 cm. x 2,5 cm. Debido posiblemente al paso del tiempo y al uso, algunas zonas presentaban lajas de pizarra (Láms. 2, 3), en lugar de la restitución de ladrillos dañados por nuevos. Aún cuando se procuró conservar la mayor parte de ladrillos para su posterior reemplazamiento, fue inútil debido a la humedad que hacía que se fraccionaran con mucha facilidad (fig. 3).

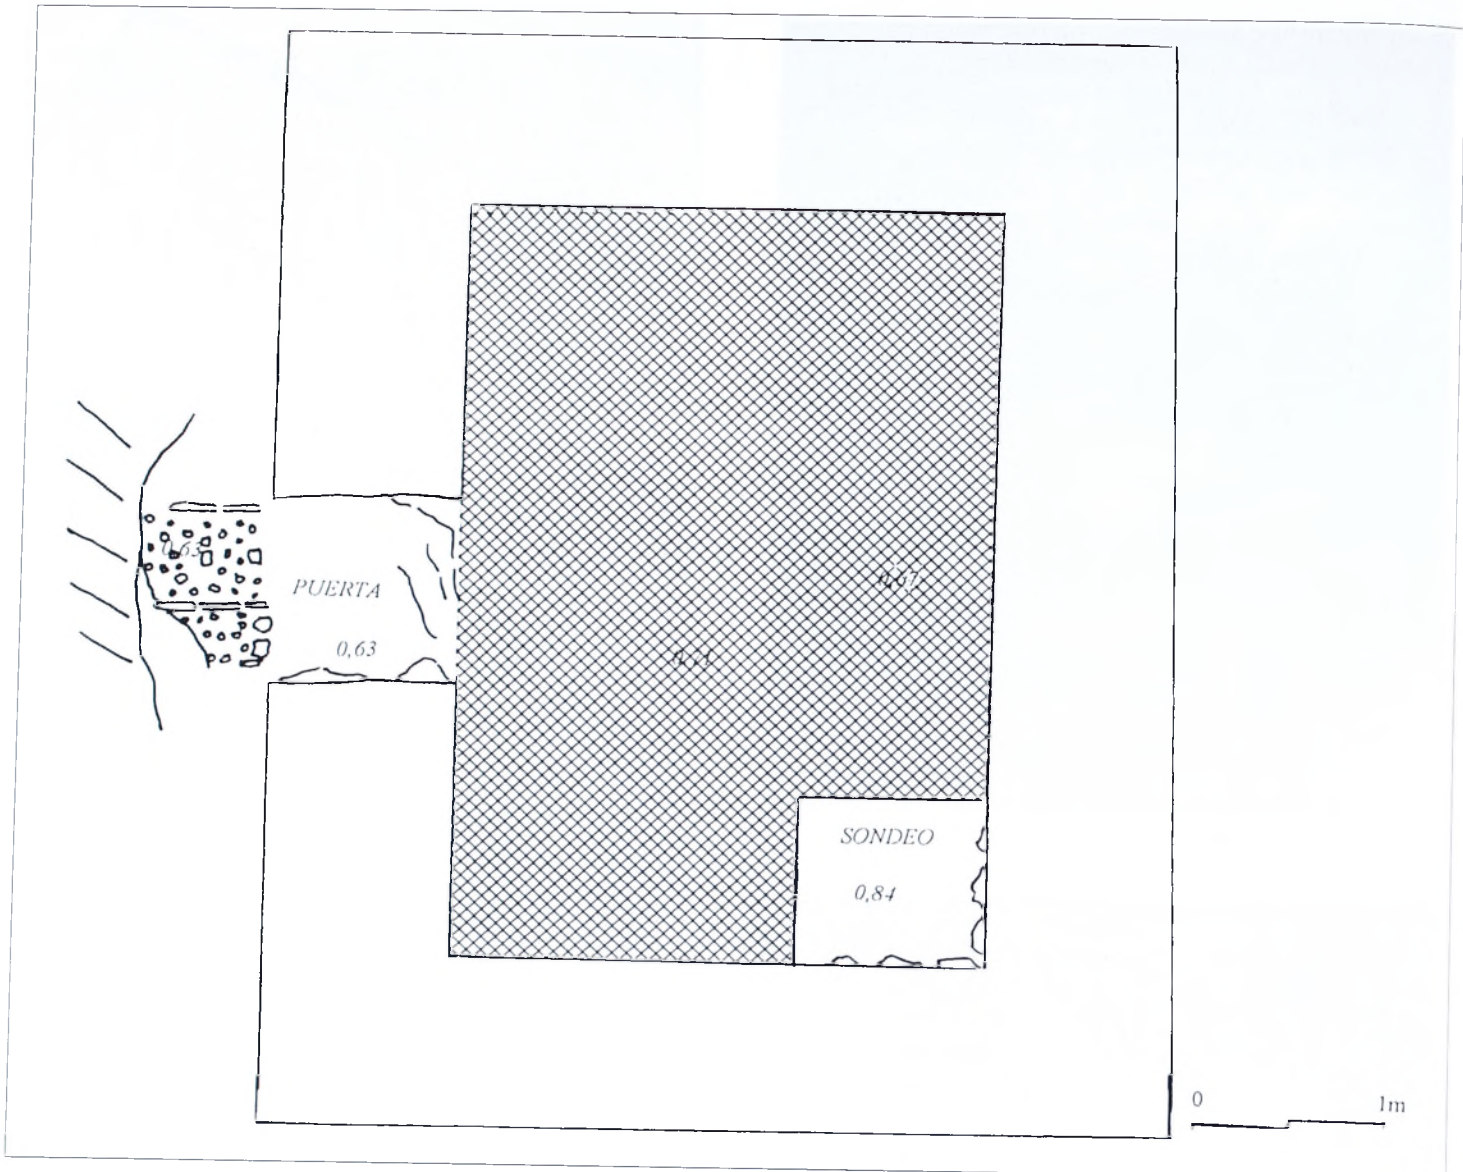
Fig. 4. Suelo de mortero.

Debajo el suelo de ladrillos se hallaba una capa de relleno de cascotes y piedras de pequeño tamaño, sin ningún resto de material cerámico. Bajo la cual, se ha documentado un suelo de mortero que se corresponde con el originario de la Torre. Este se encuentra a una cota de 0,67 y es uniforme en todo el interior (fig. 4).

Se puso en conocimiento del arquitecto director lo hallado, y este determinó que se realizara el suelo a partir de este nivel, bajando hasta los 50 cms. sólo donde se ubicaría la cimentación de

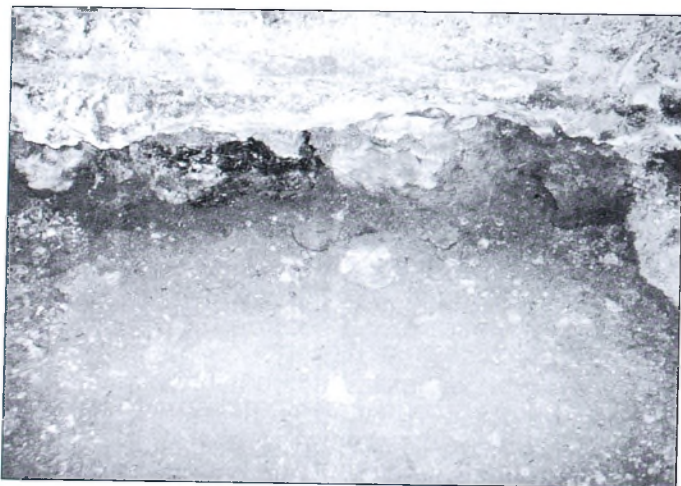
Lámina 4. Detalle de la cimentación de la torre.

la escalera. Y así, en la esquina SW se procedió a romper el suelo en 1 m x 1 m (Lám. 4), observándose que, bajo este se hallaba una capa de encachado consistente en piedras de mediano tamaño, coincidente con la cimentación de la Torre.
