RESULTADOS OBTENIDOS EN LA INTERVENCIÓN ARQUEOLÓGICA EN EL PUENTE DE LAS PARTIDAS (PONTEAREAS, PONTEVEDRA)

Por M^a del Mar LÓPEZ CORDEIRO

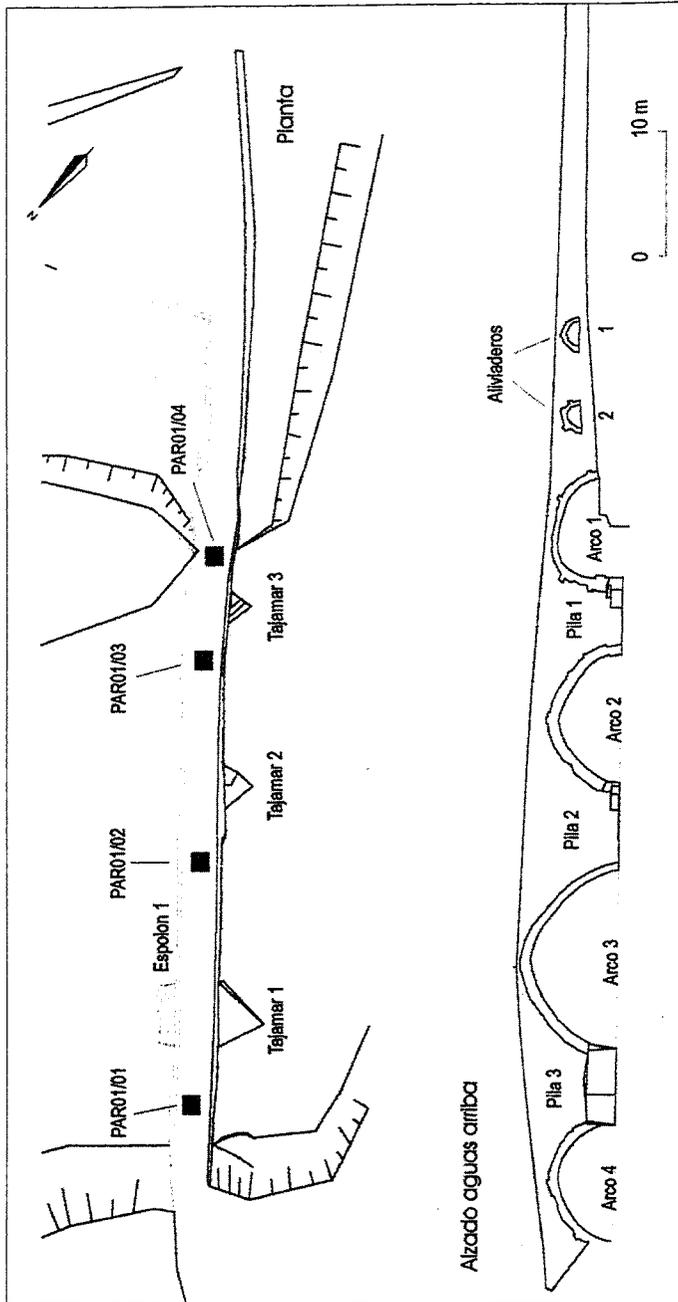
FIGURA 2: Planta del puente con emplazamiento de sondeos arqueológicos, y alzado con enumeración de elementos estructurales.

El puente consta de cuatro arcos, tres de medio punto y uno apuntado. Han sido enumerados de izquierda a derecha contemplando el puente aguas abajo (véase figura 2).

La primera intervención en el puente consistió en la excavación de cuatro sondeos arqueológicos de unos 1,50x1,50m. (PAR01/01, PAR01/02, PAR01/03 y PAR01/04). Se ejecutaron sobre la calzada, coincidiendo su emplazamiento aproximadamente con la clave de cada uno de los arcos. Para su vaciado se empleó una metodología basada en la excavación de niveles arqueológicos y estratigráficos. La cota alcanzada coincidió en todos los casos, con la del nivel del trasdós de la bóveda. Las estratigrafías documentadas en cada uno de los sectores estaban bastante revueltas, sobre todo en las capas más superficiales, debido a las sucesivas reformas que ha sufrido el puente en época contemporánea, por lo que la lectura resultó ser muy laboriosa.

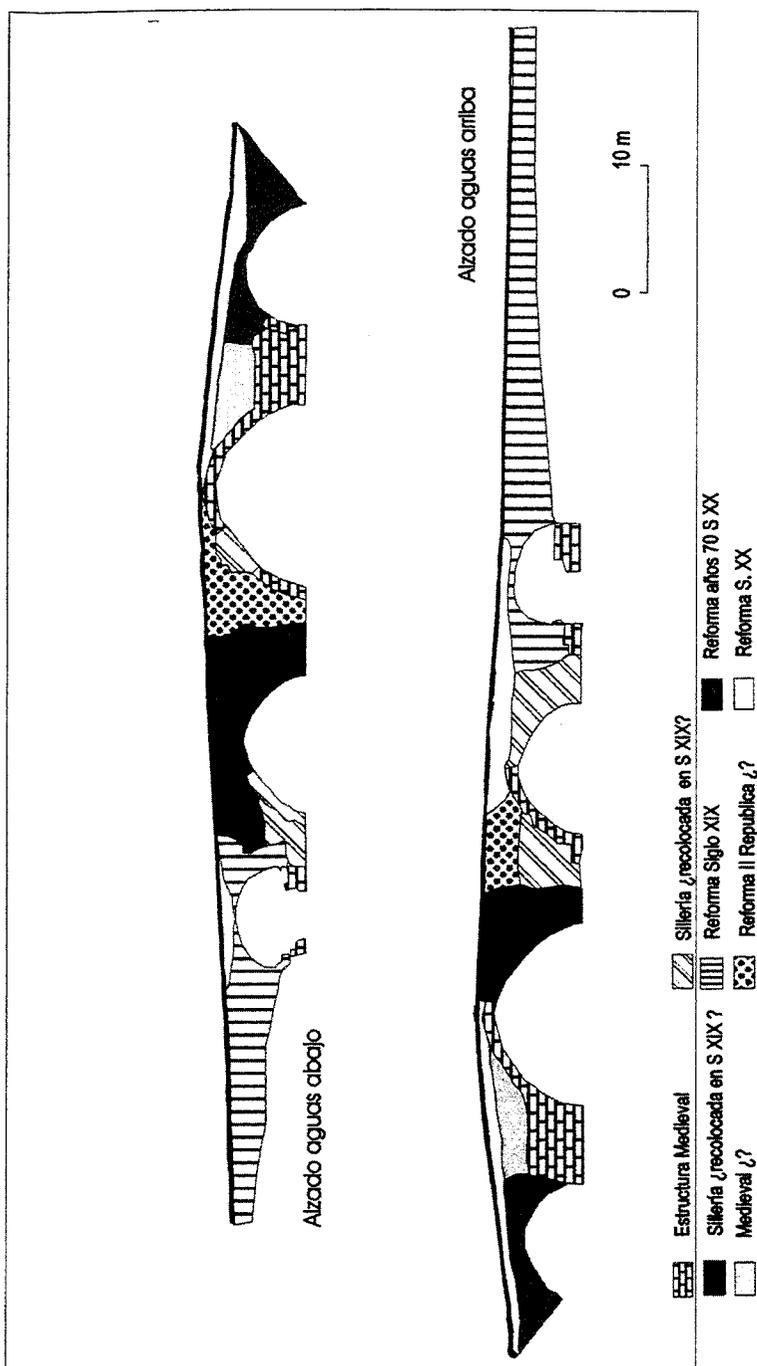
FIGURA 3: Esquema conjetural del puente.

Una vez analizados conjuntamente los resultados obtenidos en las diferentes fases de trabajo, hemos podido realizar una *interpretación estratigráfica* que se construye con base en los siguientes puntos (véase figura 3):

- El puente original es de factura medieval y, muy posiblemente bajomedieval. De esta época se conservan escasos vestigios: (1) los estribos del arco 1 primitivo (sobre el que posteriormente se levantó el arco actual); (2) la mitad de la bóveda del arco 2 (mitad este aguas arriba); (3) la práctica totalidad de la bóveda del arco 3, incluidos los estribos y parte del tímpano en su caída este; (4) estribo izquierdo (visto aguas abajo), el salmer y dovelas anexas a

- Una de las reformas más importantes realizadas en el puente, fue la que incluyó, entre otras acciones, la *construcción del arco 1, manguardias y aliviaderos* del puente. La homogeneidad de materiales y morteros, la forma de voltear y construir las bóvedas, y la inexistencia de discontinuidades en los paramentos, son algunos de los factores que aconsejan agrupar los elementos anteriormente citados en una misma secuencia temporal. Trabajamos con la hipótesis de que esta reforma date del *siglo XIX* o incluso *principios del XX*, aunque aún no se ha podido confirmar a través de la documentación histórica. Para esta fase se utiliza también sillería de granito aunque más irregular, y se reservan las piezas mejor escuadradas para bóvedas y asientos de bóveda. El resto de la estructura, paredes y manguardias, están contruidos con mampostería de granito calzada con ripios. Las dovelas de los arcos, frente a la fábrica medieval, son muy irregulares, los arcos no son exactamente de medio punto, sino que están rebajados y virados, tanto en el caso del arco 1, donde es más evidente, como en los dos aliviaderos, quizás para adaptarse de forma más efectiva al caudal del río. Otra característica constructiva de esta época es la disposición de una línea de imposta, construida con sillería de granito, donde se asientan los sálmeres para iniciar el volteo de la bóveda.

- Hay una reforma que ha afectado al *arco 4*, que ha consistido en líneas generales en la reconstrucción de la práctica totalidad de la bóveda y parte de los tímpanos. Para esta reconstrucción parece haberse reutilizado la mayor parte de la sillería original, recolocada de mejor o peor manera según el punto concreto del puente en el que nos situemos. Pero la sillería original no fue suficiente por dos razones. Una, obviamente, que las piezas no

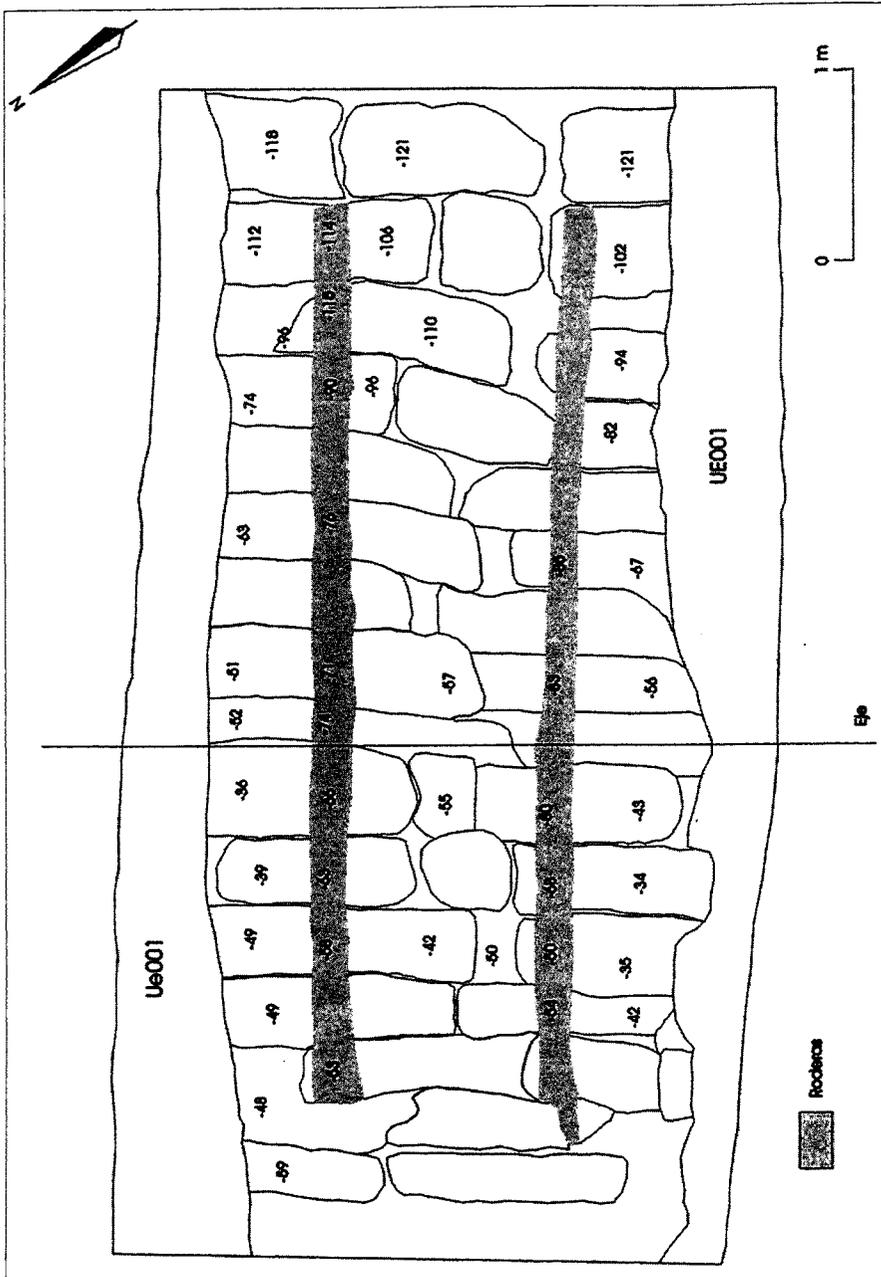
Figura 4: Planta parcial del trasdós de la bóveda del arco 3.

Podemos establecer una diferencia clara entre las mitades este y oeste de la bóveda, justificadas por el registro de dos secuencias claramente contrastadas. El derrumbe de gran parte de este arco en época contemporánea justificaría este extremo. Ha sido tomada como referencia en primer lugar la secuencia estratigráfica de la caída este, aguas abajo. La secuencia es la siguiente, descrita de techo a base:

Con respecto a este último punto podemos decir que la bóveda presenta un irregular estado de conservación dependiendo del punto en el que nos situemos. Más concretamente desde la clave hasta el arranque en la caída este, el estado de conservación es excepcional y consideramos, a juzgar por el ensamblaje de las piezas, y las características de los depósitos inmediatos que la recubren, que estamos ante la estructura original de época medieval. Sin embargo, desde la clave hasta la caída este, son visibles las reformas efectuadas en época reciente hasta la base de la bóveda.

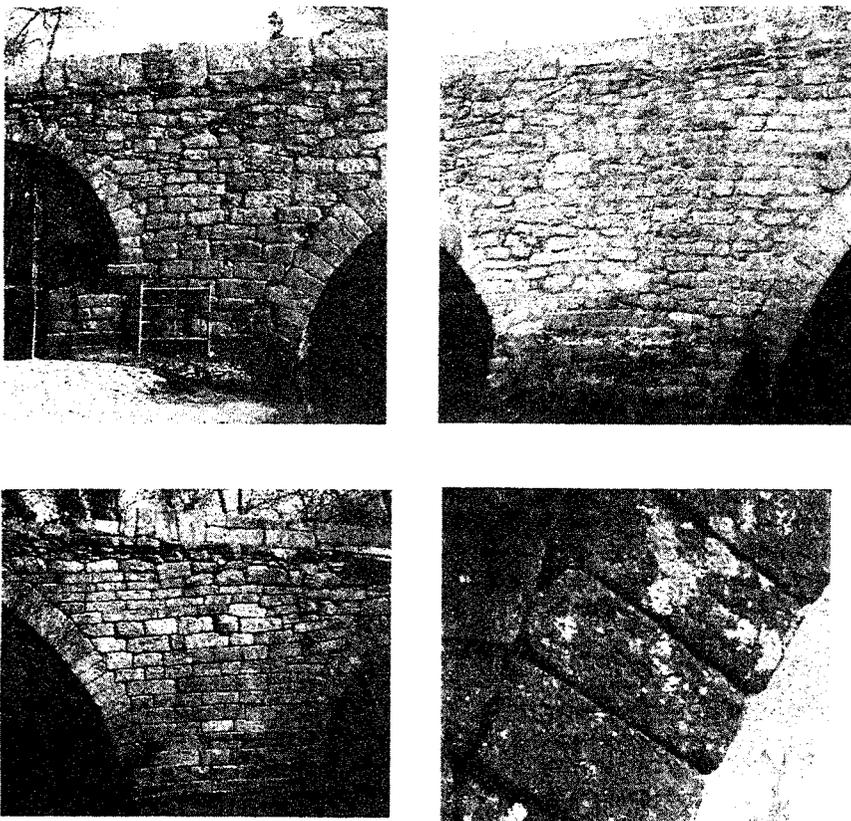
El volteo de las bóvedas se inicia prácticamente en el lecho del río por lo que no es apropiado hablar de pilas en sentido estricto. Sin embargo hemos enumerado esos elementos utilizando este término, para no generar confusión en el texto (véase figura 2). Aguas arriba las pilas conservan tres *tajamares* triangulares construidos con sillería de granito asentada en seco, aunque sólo uno se mantiene prácticamente intacto, (el de la pila 3). El que se sitúa en la pila 2 conserva dos cuerpos, uno de forma triangular que parece haber sido idéntico al anterior en cuanto a materiales, y otro que sobresale mucho menos en planta, de silueta aproximadamente trapezoidal de factura más moderna construido con piedra y hormigón. El tajamar emplazado en la pila 1 presenta un pésimo estado de conservación. Debía de ser triangular y estar elaborado con sillería de granito a juzgar por los restos que actualmente se conservan.

Aguas abajo se conservan dos espolones. Uno de ellos, el emplazado en la pila 2, tiene una presencia meramente testimonial, pero a juzgar por los restos visibles en las inmediaciones, debía de ser de idénticas características al que se conserva en la pila 3. Se trata de un espolón de planta rectangular y forma escalonada. Ni en el caso de los espolones ni en de los *tajamares* las estructuras llegan a alcanzar los riñones de los arcos.

FIGURA 5: Fotografías de las pilas 1, 2 y 3 aguas abajo, y detalle de marca de cantero en dovela de arco 3 aguas arriba.
