Iglesia de Santa María de Villaverde. Cangas de Onís

Pablo León Gasalla
Consejería de Cultura del Principado de Asturias

Resumen de la intervención

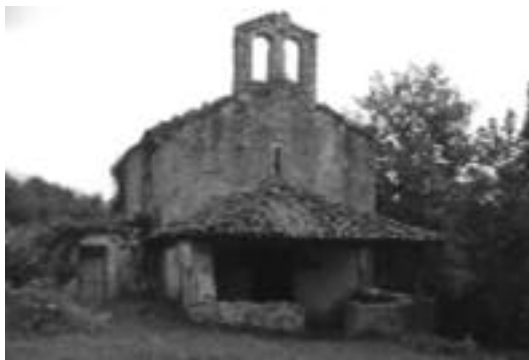
Antecedentes. – Situación anterior.

Con anterioridad a las obras de restauración, la iglesia de Villaverde presentaba un muy deficiente estado de conservación, teniendo grietas y daños muy serios y generalizados en la estructura de sus muros y en la bóveda de cañón.

Las cubiertas se encontraban en avanzado estado de deterioro y amenazando desplome y colapso, provocando fuertes humedades en los muros interiores, que dieron lugar a la aparición de manchas de verdín, hongos y musgos, desprendiéndose además los enlucidos y observándose importantes desconchados y agrietamientos.

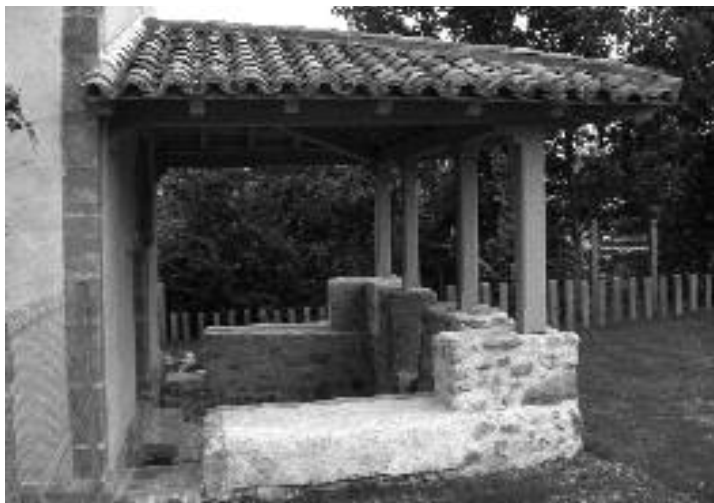
R./ Vista desde el norte del pórtico restaurado.

El pórtico o cabildo, obra moderna, se reconstruye de modo tradicional en madera pintada al agua para fundir los soportes con el lienzo oeste del conjunto y así, restarle importancia a la estructura de madera.

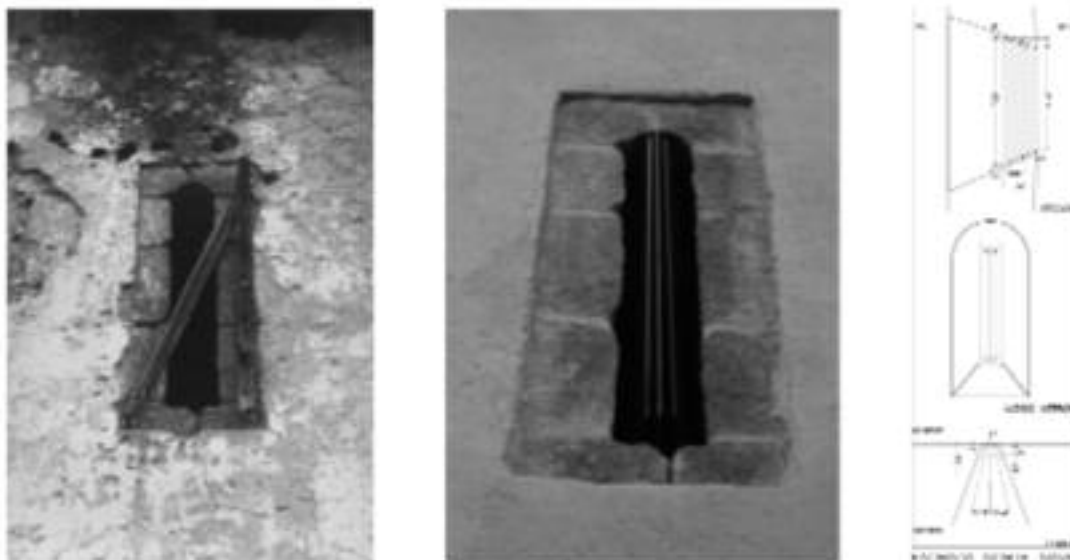
R./ Estudios para resolver la saetera norte.

La luz natural entra por las cuatro saeteras de la nave, resultando de una elocuencia grandiosa. Se emplearon láminas de vidrio templado transparente de 8 milímetros de espesor, con derrame hacia el interior para que no se produjesen reflejos indeseados que denotaran su presencia. Se buscaba, por un lado la ventilación permanente de los interiores para la conservación de las pinturas una vez consolidadas. Por otro lado se quería impedir la entrada de pájaros y otros animales que pudieran nidificar en el recinto. Por último se buscaba descomponer los rayos de luz, (los cantos de los vidrios vuelan un centímetro hacia el exterior del hueco), para lograr por reflexión sobre los paramentos interiores, la aparición de los colores en los que se descompone fotométricamente el arco iris. Con las distintas posiciones del sol, y según las estaciones, aparece el color en los muros estucados del interior, a modo de "via crucis", siendo este efecto la única "iconografía" que se quiso aportar puesto que es un matiz efímero al estar el interior del templo desnudo.

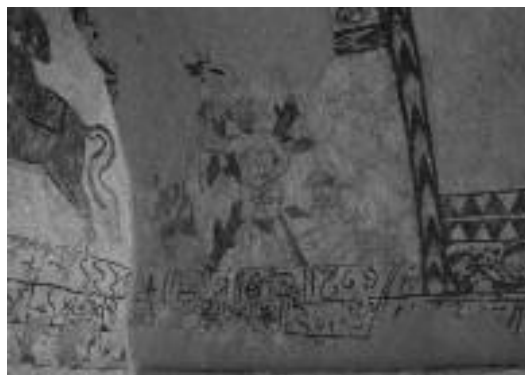
R./ Detalles de las policromías barrocas en la bóveda de la cabecera.

Para la reintegración cromática y volumétrica del substrato se ha aplicado un criterio de intervención basado en la reintegración diferenciada de las pequeñas lagunas existentes mediante tinta neutra a bajo tono en técnica reversible, con la intención de dar continuidad a la composición geométrica de la representación, completar y delimitar las escenas, aunque el objeto fundamental de la actuación ha sido

el descubrimiento, consolidación y recuperación de los murales. El problema de las grandes lagunas se resuelve con la aplicación de un mortero de cal y arena acabado en el tono base de los murales con mayor superficie existente, los del XVIII blanco, pero teñido de un ligero tono siena claro que aúna la producción románica, con cromatismo más generalizado en ocre amarillo, con la barroca, en esta base de cal que ya permanece matizada por la pátina, también con cierto tono crema. De este modo se intentó recuperar la entonación primitiva de la cabecera, sin desvirtuar la superposición histórica de las pinturas.

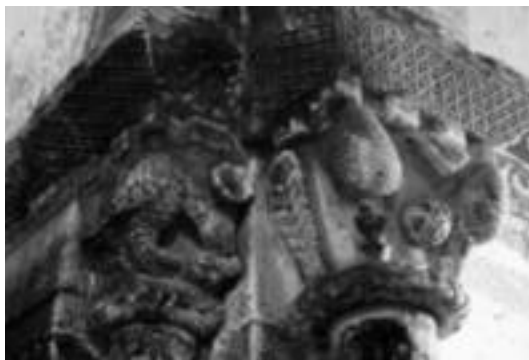
R./ Situación anterior de los capiteles del arco triunfal.

Antes de su restauración, los capiteles del arco de triunfo del templo presentaban numerosos desperfectos: roturas y pérdida de grandes fragmentos, abrasiones, daños por calcinación, repintes en superficie, suciedad generalizada.... Se actuó con la finalidad de recuperar la visión pristina de estos elementos pétreos tallados sin emplear limpiezas mecánicas o agresivas. Así, se procedió a la limpieza mecánica de la suciedad general, a la extracción de sales y a la eliminación de los restos de cal y morteros industriales.

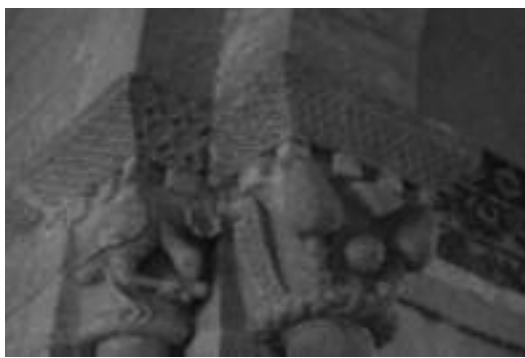
R./ Restauración y consolidación de los capiteles del arco de triunfo.
