José M^a Eguileta Franco
Arqueólogo Municipal (Concello de Ourense)
Profesor-Tutor de la UNED (Centro Asociado de Ourense)

**INTERVENCIONES RECIENTES
EN PORTA DA AIRA (OURENSE)
LOS CONTROLES ARQUEOLÓGICOS DE
2001 Y 2004**

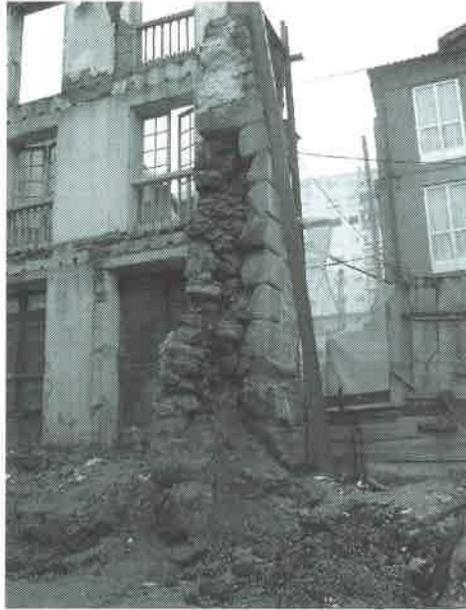
Foto 1: Estado de Porta da Aira antes de la intervención.

La intervención realizada en el año 2004 se centró en el desmonte del machón que integra los restos de la Porta da Aira para su posterior consolidación. El objetivo básico fue realizar un estricto control arqueológico del desmontado de los únicos restos que conservamos de las puertas de la ciudad de Ourense, iniciativa propiciada por la Concellería de Urbanismo del Concello de Ourense, dado el delicado estado de conservación de los restos ante la necesidad de demolición en el año 2001 de las edificaciones colindantes por el sur (con un control arqueológico cuyos resultados acabamos de describir) y su posterior exposición a las lluvias y otros agentes atmosféricos. Esta situación provocó un peligroso abombamiento de la zona central del fuste, que obligó a protegerlo provisionalmente con una estructura metálica (foto 1)

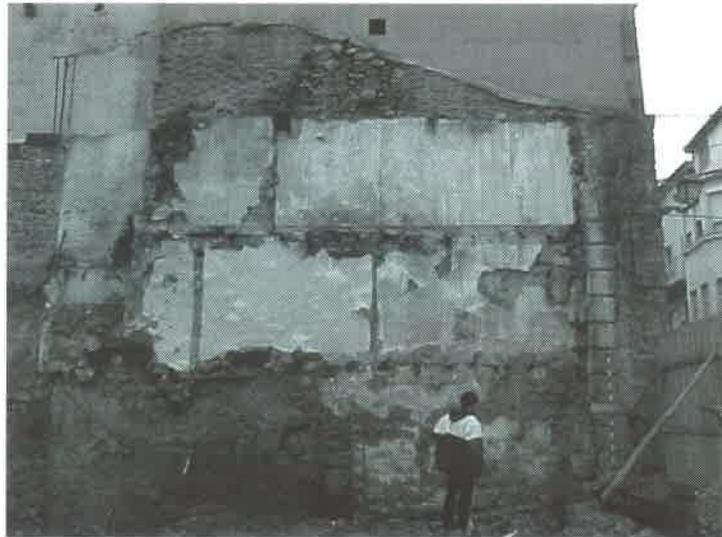
-La medianera existente entre las edificaciones/solares nº 42 de la C/Julio Prieto Nespereira con la nº 44 de la misma (esquina C/Lugo nº 13), y la de C/Lugo nº 11, es el resultado de estas dos últimas edificaciones. Las paredes-medianera se construyeron en algún momento posterior a la demolición de la Porta da Aira (año 1837), lo que deducimos de las siguientes valoraciones estratigráficas murarias:

Foto 2: Vista general de la medianera una vez demolidas las edificaciones de C/Lugo nº 11 y C/Julio Prieto Nespereira nº 44 esquina C/Lugo nº 13.

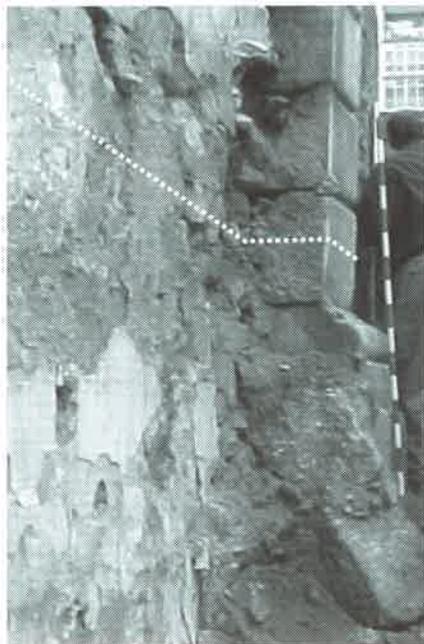
* Los referidos muros se adentran en el plano/fachada de los restos conservados de la puerta, dejando al descubierto las caras laterales de los sillares de la misma en unos 20-30cm (foto 3). Estas caras, en buena lógica, no estarían visibles en su día, ya que el plano de esa fachada principal exterior de la puerta continuaría en dirección sur, en el mismo plano de la pilastra conservada. Todo ello indica que esa medianera no se corresponde con cerca ni muralla de la antigua ciudad, sino simplemente con las paredes meridionales de las edificaciones demolidas.

Foto 3: Diferencia de planos entre la pilastra de Porta da Aira y la medianera, fácilmente observable por las dimensiones de las caras laterales de los sillares.

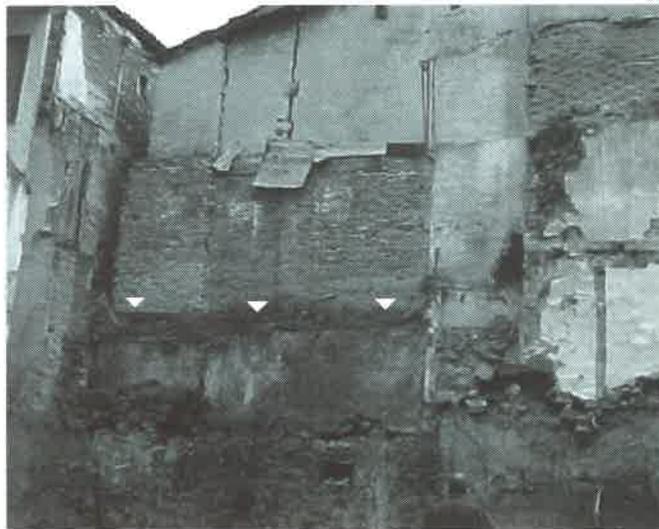
* Otro elemento de análisis lo proporciona la viga transversal empotrada en la medianera en sentido longitudinal y colocada para sostener el primer piso de la edificación de la C/Lugo nº 11 (plano 2, foto 4). Ello parece indicar, como vimos en el punto anterior, que esas paredes-medianera fueron erigidas una vez que ya estaba demolida la puerta (y desaparecida la posible cerca), por lo necesariamente que ha de ser posterior en el tiempo: si esa viga se apoyase en una estructura más antigua, como pudiera ser e caso de la cerca, con toda probabilidad lo hubiese hecho en sentido transversal a ella, y no longitudinal formando parte de su entramado.

Foto 4: Viga de madera (marcada por las flechas) embutida en la medianera de forma longitudinal.

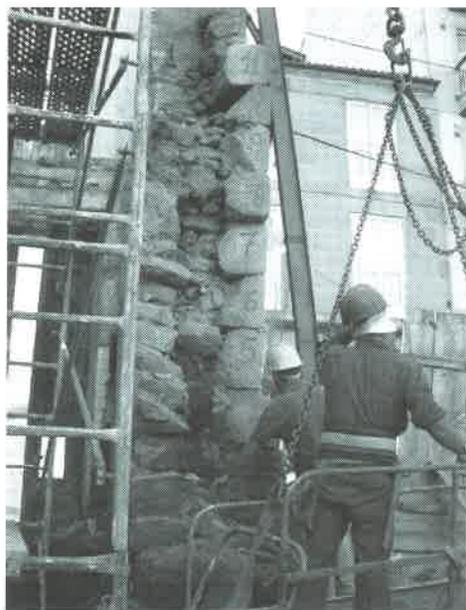
Foto 5: Numeración de los sillares de Porta da Aira en sus caras laterales.

* Numeración de los sillares conservados de la puerta, numeración que se llevaría cabo en las caras laterales, caras que una vez consolidada no quedarán a la vista (foto 5).

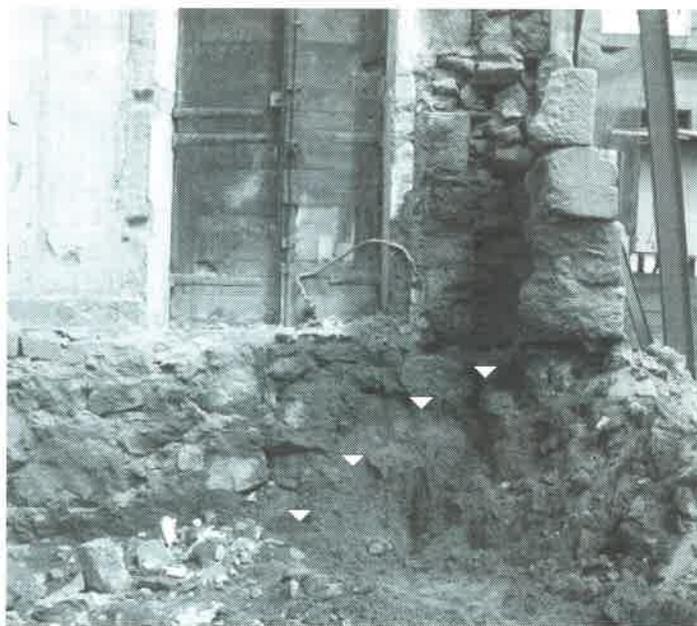
Fase II (ss. XIX-XX): se inicia en algún momento posterior a 1837 con la acción 4 (preparado del suelo/excavación para cimentar la estructura 3 y recimentar la 2;

Foto 6: Sillares de la base de Porta da Aira conservados in situ y línea de cimentación (acción 4) de la fachada actual (acción 3)

* Desmontaje de los mismos iniciado desde la zona superior, hasta que se encuentre estructura sólida. Previsible e inicialmente no se desmontarían las piezas que forman la base de la pilastra (foto 6).

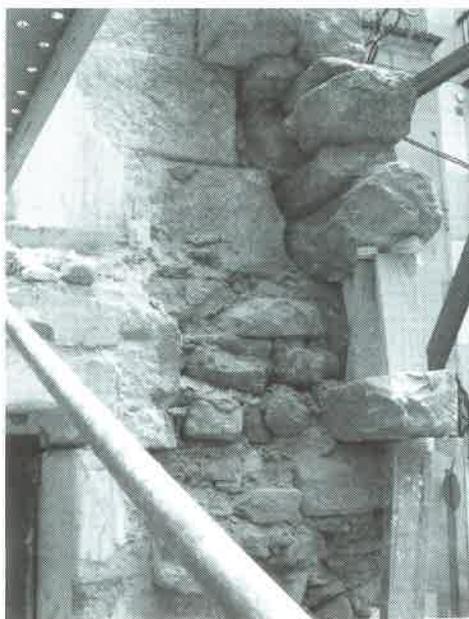
De las tres actividades propuestas, por el momento se han llevado a cabo las dos primeras, quedando pendiente para meses próximos el posterior montaje y consolidación de los siete sillares desmontados de la Porta da Aira, tras la elaboración del preceptivo Estudio de Detalle. No obstante y conforme a las previsiones iniciales no se desmontaron los que formaban la base, a partir del nº 4. También conservamos en su lugar original el nº 5 debido a que la longitud total del sillar, casi 1m (plano 3, foto 6), suponía un serio peligro para la estabilidad de las piezas conservadas del machón que forman parte de la esquina, y por lo tanto de la fachada a conservar de la edificación⁷. En zonas superiores fue necesario ir entibando algunas de las piedras (foto 7)

Foto 7: Ejemplo de entibado de algunas de las piedras que formaban el machón.

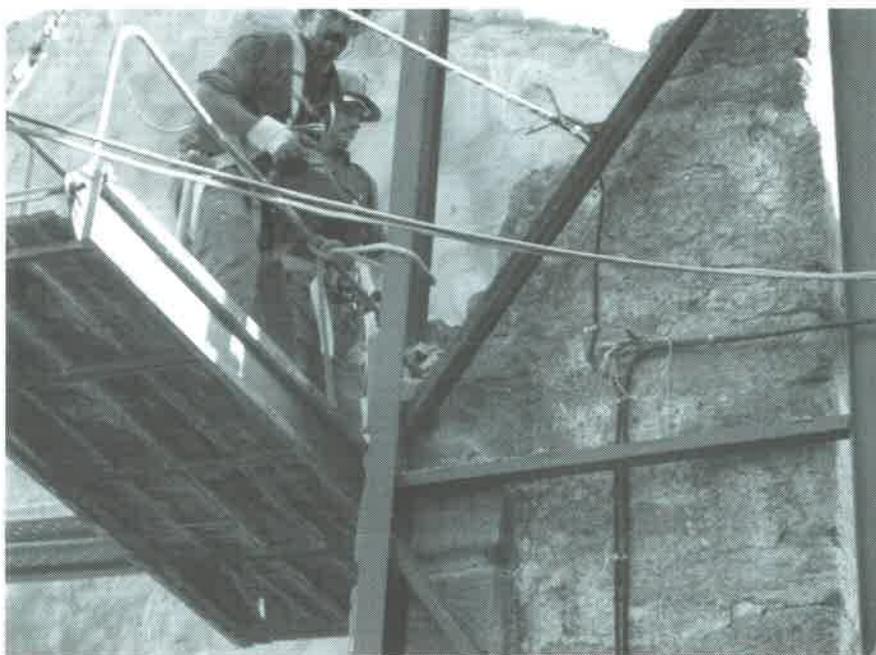
El proceso de desmontaje fue totalmente manual, con dos operarios retirando las piedras en una barqueta suspendida con una grúa (foto 8). Se realizó el exhaustivo control de esa retirada de la sillería, además de todos los elementos pétreos que componían el machón, interiormente reelaborado con piedras informes (fotos 1, 5 y 13, p.e.) para rematar la pared interior de la medianera de la edificación no 42 de la C/Julio Prieto Nespereira. Como elemento singular, tan sólo destacar un sillar acodado que formaba parte del relleno y que fue almacenado junto con los sillares de la puerta. El depósito provisional hasta su reposición, conforme al proyecto presentado, se hizo en las dependencias municipales donde actualmente se encuentran los Servicios Técnicos Municipais de Arqueoloxía.

Foto 8: Sistema manual de desmontado de los sillares.

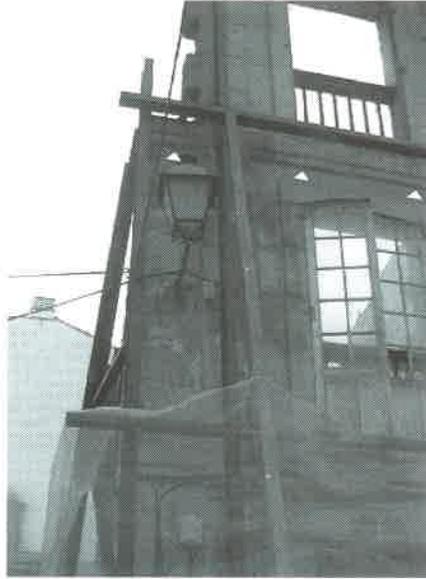
Foto 9: *Moldura decorativa de la fachada n° 42 (acción 3) que continúa sobre el machón (acción 2), indicando la contemporaneidad de ambos.*

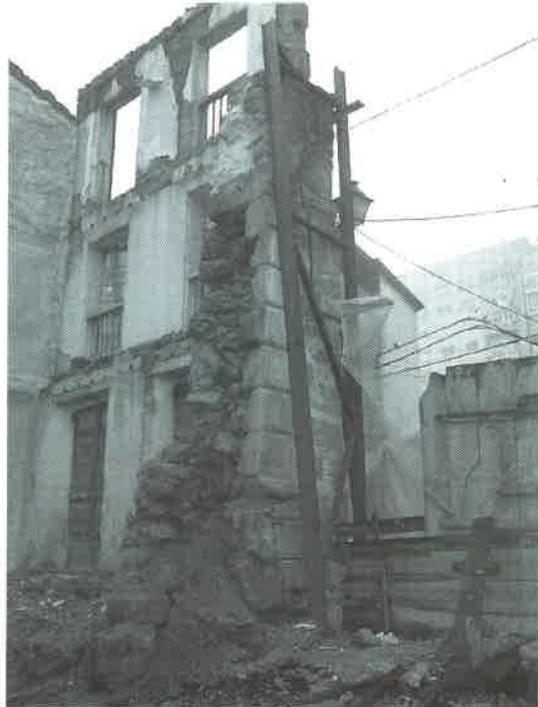
-La fachada actual (acción 3) en la que se imbrica el machón (acciones 1-2), efectúa a partir del forjado del piso 2^o una pequeña prolongación en anchura. Ésta no es sino la cara oriental del machón (plano 5; fotos 9 y 10). Esa prolongación, que afecta a la planta baja y al piso primero, sobresale unos 50cm con respecto al segundo y tercer piso. La unidad constructiva machón-fachada en esta cara oriental queda patente por la prolongación de las molduras decorativas de esta última (foto 9) y del entramado de algunos de sus sillares con el propio machón (sirva de ejemplo el señalado en la foto 11). De este modo, si consideramos que los restos conservados de la Porta da Aira se encuentran in situ, debemos pensar que la actual fachada de apoya en una estructura semiderruida que necesitó readaptar y consolidar, casi rehacer, para su propia estabilidad⁹.

Foto 10: *Continuidad constructiva del machón y de la prolongación de fachada del n° 42.*

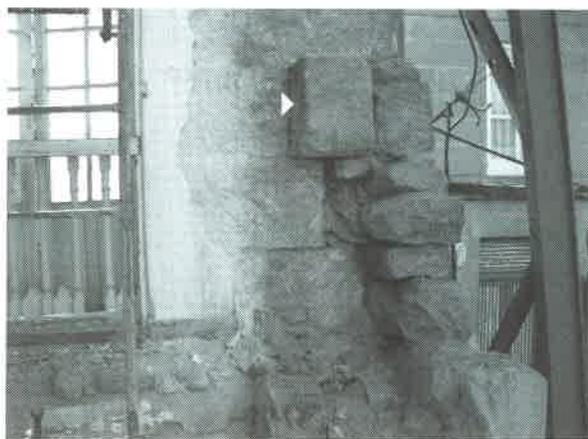
Foto 11: Sillar de la fachada del nº 42 adentrándose en el interior del machón.

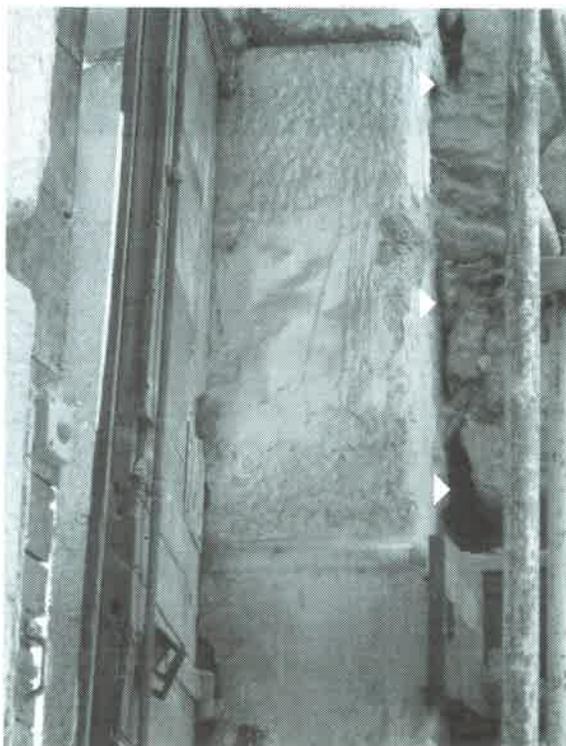
-El machón (acciones 1-2) no es constructivamente homogéneo. Objetivamente tan sólo podemos individualizar como restos de la puerta los sillares numerados. Los restantes forman parte de la esquina de la fachada denominada acción 3. Así también, gran parte del relleno y de la cara interna (acción 2) se apoyaba nítidamente en la cara interior de esa misma fachada (fotos 12 y 13), lo que evidencia su posterioridad constructiva.

Foto 12: Pared interior del machón adosándose sobre la también cara interior de la fachada del nº 42.

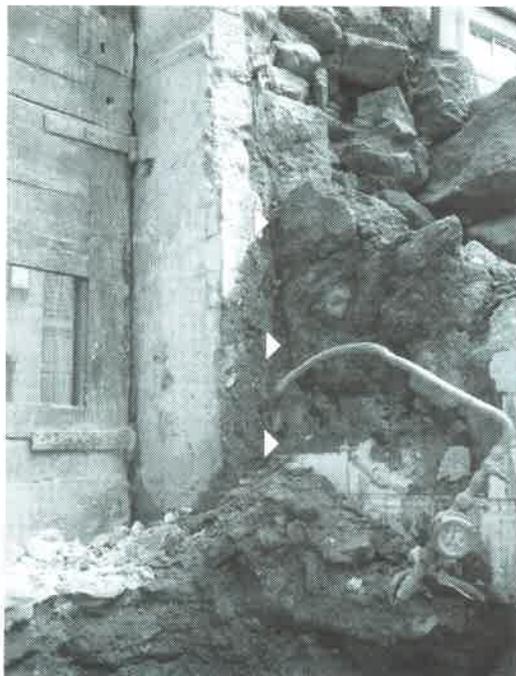
Foto 13: Otro ejemplo de esa pared interior del machón adosándose sobre la cara interior de la fachada del n° 42.

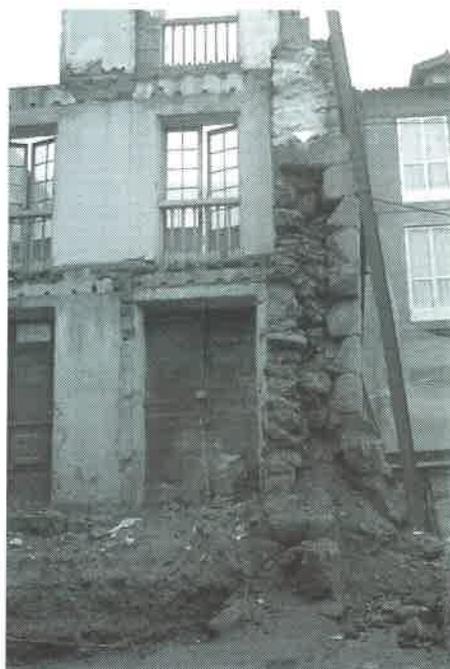
-Finalmente, el sillar nº 12 de la Porta da Aira también merece un comentario especial. En una primera valoración observamos como sus dimensiones la individualizan con respecto a los otros. Además de presentar una estrecha cara vista con una anchura de unos 30cm (mientras que el resto mantiene un módulo en torno a los 45cm), es el único que actúa de tizón (foto 14), pero con la peculiaridad de alcanzar una longitud suficiente (unos 92cm) como para adentrarse hacia la fachada actual y consolidar la cara interior (acción 2) del machón. Según vimos, esta cara apoyaba gran parte de su superficie sobre la fachada. En consecuencia, desde este punto de vista y aunque originalmente fuese un sillar de Porta da Aira (su labrado no deja duda al respecto), parece que fue recolocada posteriormente durante una de las acciones de los edificios contemporáneos sobre la ruina: concretamente para consolidar la pared interior del edificio nº 42 (fotos 12 y 13) y, por lo tanto, debiéramos considerarlo dentro de esa acción constructiva (como parte integrante de la acción 2) aunque fuese extraída de la acción 1.

Foto 14: Sillar n° 12 de Porta da Aira, el único que actúa como tizón y el que corona la hilada de la pilastra conservada.

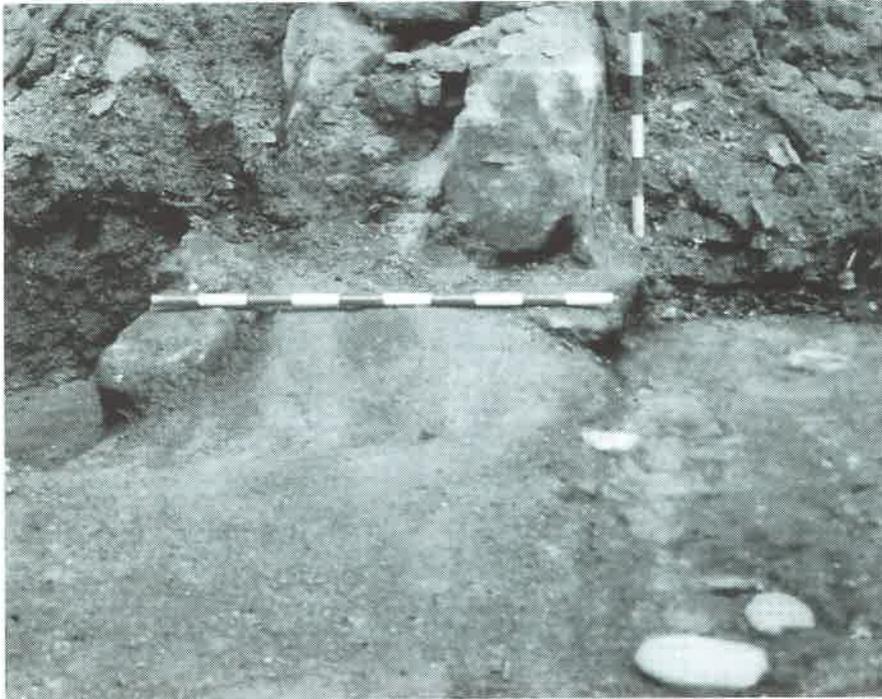
Foto 15: Sondeo en el solar nº 42; entre los jalones se observa el muro medianero prolongación del machón con los restos de Porta da Aira, muro que busca su cimentación en la roca base (foto de Luis Orero Grandal).

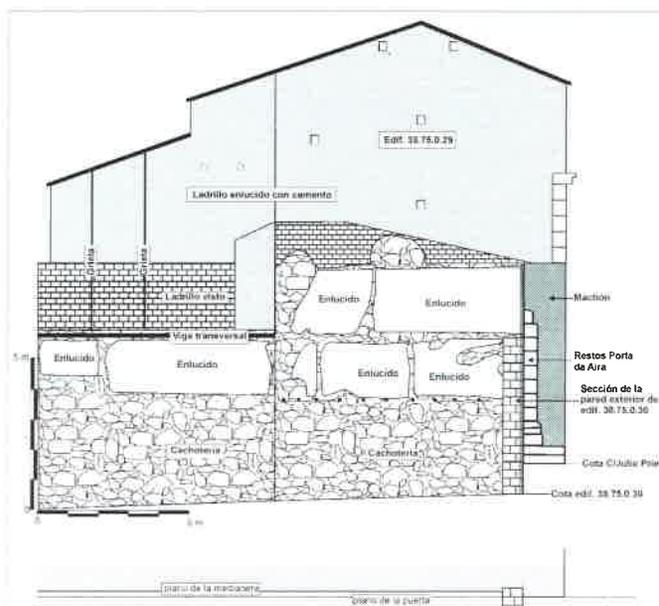
Plano 2: Croquis a escala de la medianera tras la demolición de los edificios de C/Lugo nº 11 y C/Julio Prieto Nespereira nº 44 esquina C/Lugo nº 13.

La retirada controlada de los paramentos derruidos de las edificaciones nº 44 de la misma C/Julio Prieto Nespereira, esquina C/Lugo nº 13, y la de C/Lugo nº 11, dejaron a la vista la medianera (foto 2), hecho que nos permitió realizar un registro de la misma (plano 2) y las siguientes observaciones.
