CRIPTA DE LA ERMITA DE SAN JOSÉ EN CARTAGENA. RESTAURACIÓN DE LOS NICHOS Y LAS PINTURAS MURALES

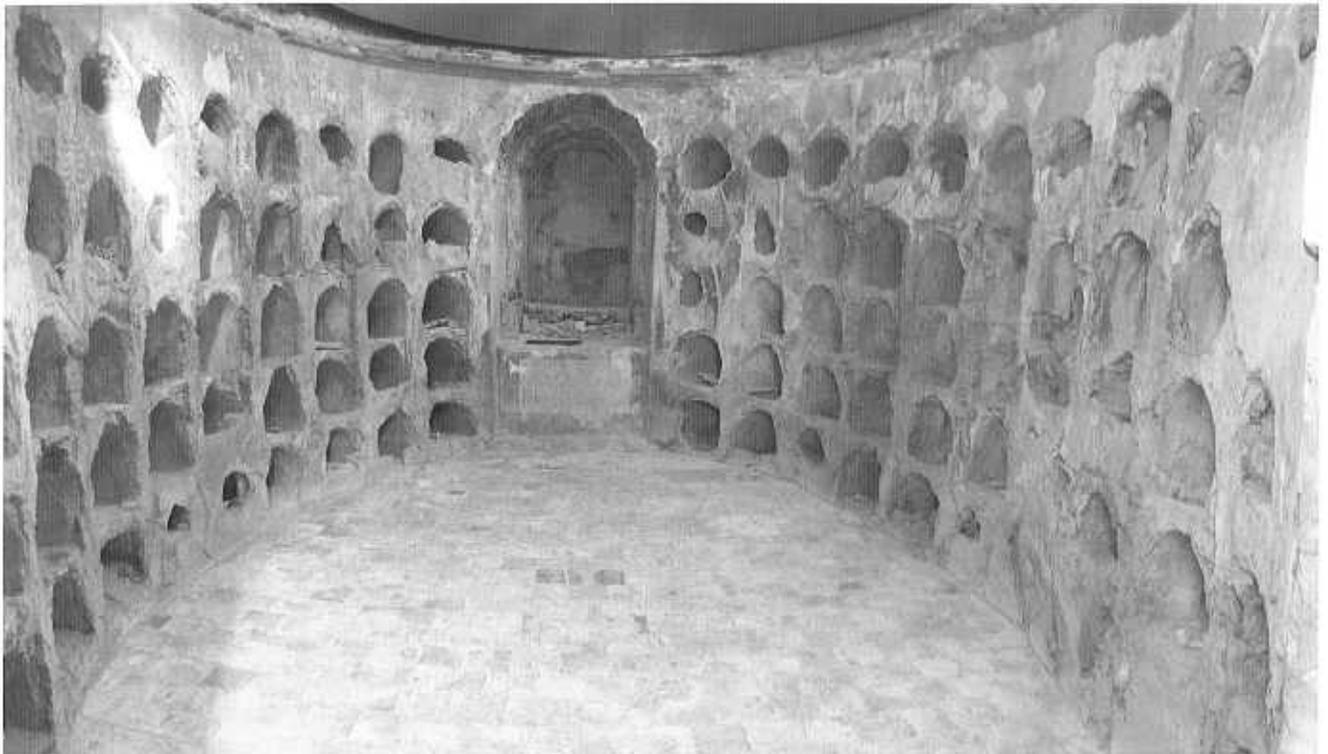
Lámina 5. Panorámica del extremo septentrional de la cripta, tras la limpieza actual y antes de la restauración.

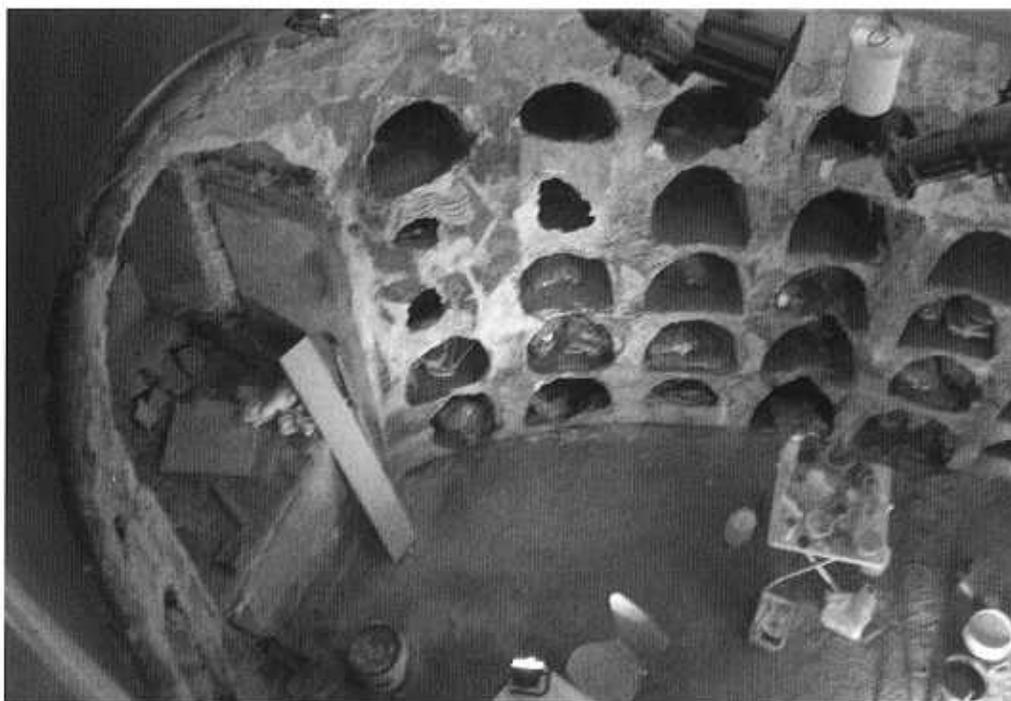
Lámina 6. Imagen cenital de la cripta al comienzo de los trabajos de restauración.

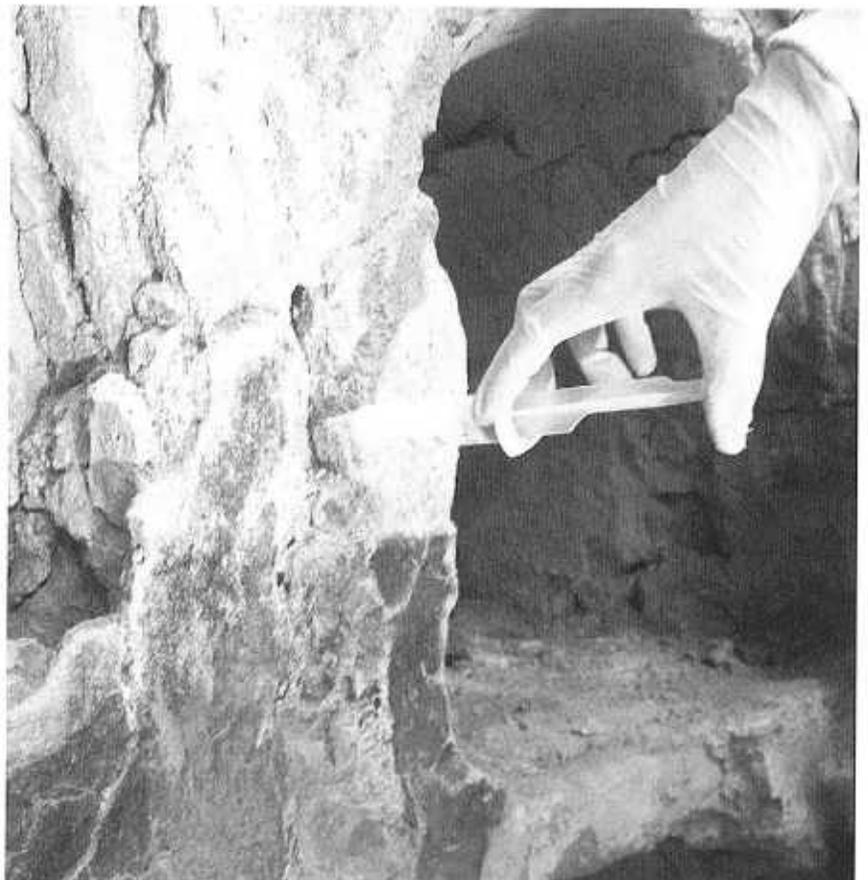
Lámina 7. Detalle fotográfico en el que se observa la inyección de mortero de PLM.

7. La consolidación de fisuras, grietas y huecos entre capas de morteros se ha realizado por medio de inyección de un mortero impalpable muy diluido a base de cal (PLM de CTS España). Para humectar y bajar la tensión superficial en las fisuras primero se aplicó agualcohol (agua y alcohol al 50 %). Tras el agualcohol se aplicó un consolidante acrílico en emulsión acuosa (Acril A33) al 25 %, inyectando en todas las fisuras y abolsados del soporte de las pinturas. El taponado de orificios durante el proceso de inyección ha sido de dos formas: el taponado rápido, con plastilina, que después eliminamos, y el taponado fijo con mortero de cal hidráulica y árido.

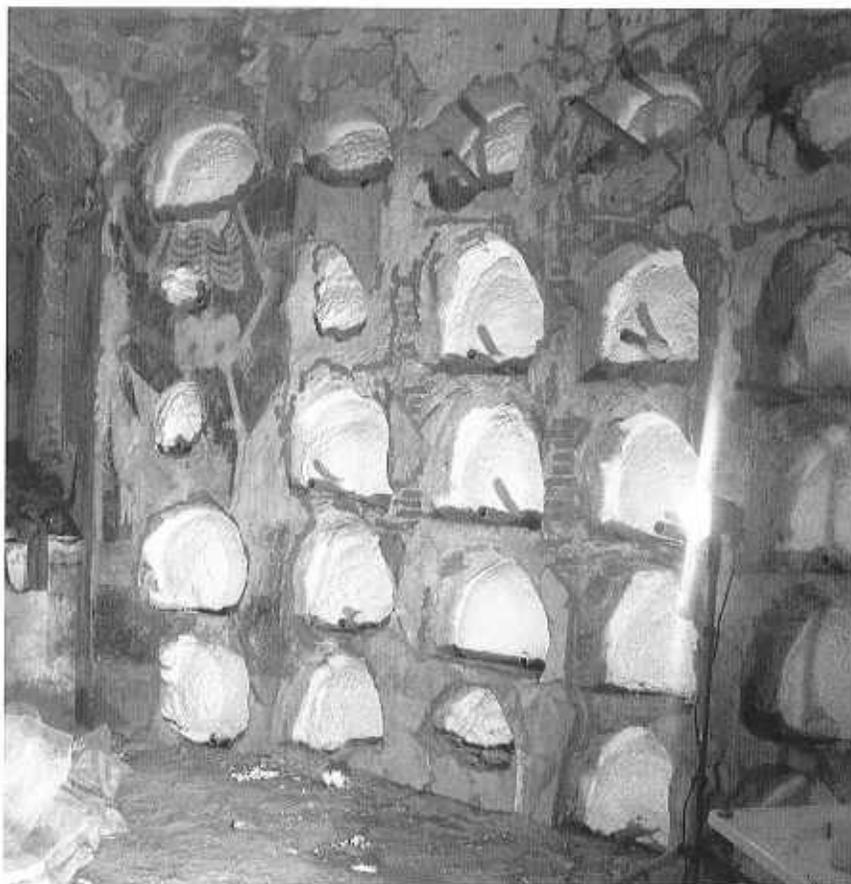
Lámina 8. Proceso del refuerzo interno de la estructura de los nichos con poliuretano expandido.

9. Una vez consolidados todos los morteros originales se procedió a consolidar la estructura interna de los nichos. Para ello, consideramos necesario el refuerzo interior de todas las estructuras, que estaban muy deterioradas. Se decidió el relleno de cada nicho con espuma de poliuretano de alta densidad y resistencia. Este trabajo lo realizó una empresa especializada en proyección de este tipo de material. El muro derecho se relleno totalmente hasta llegar a la boca del nicho. El muro izquierdo se relleno hasta tres niveles de profundidad; hasta 60 cm de la boca, los nichos de la 2ª, 3ª y 4ª fila; la primera fila se relleno hasta la boca en los nichos casi cerrados; la última fila se ha relleno hasta los 40 cm de la boca.

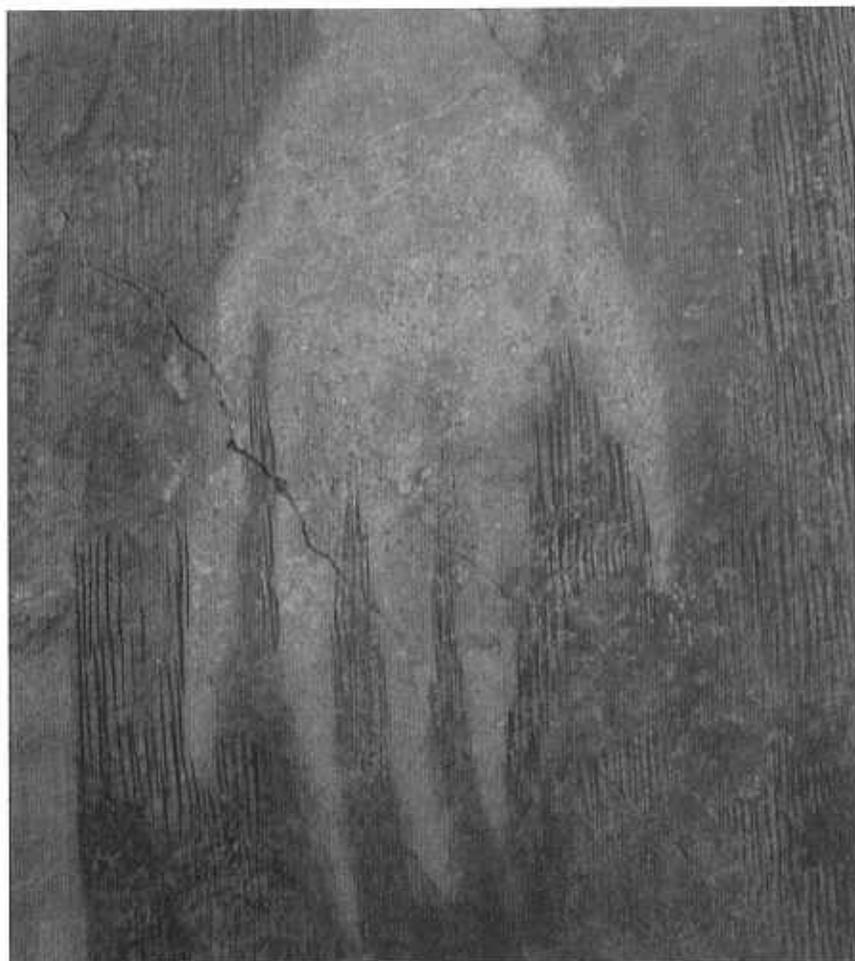
Lámina 9. Reintegración cromática de la mano de un esqueleto.

13. La reintegración cromática de originales se ha realizado con pigmentos al agua (acuarelas y témperas) y la técnica del rallado.

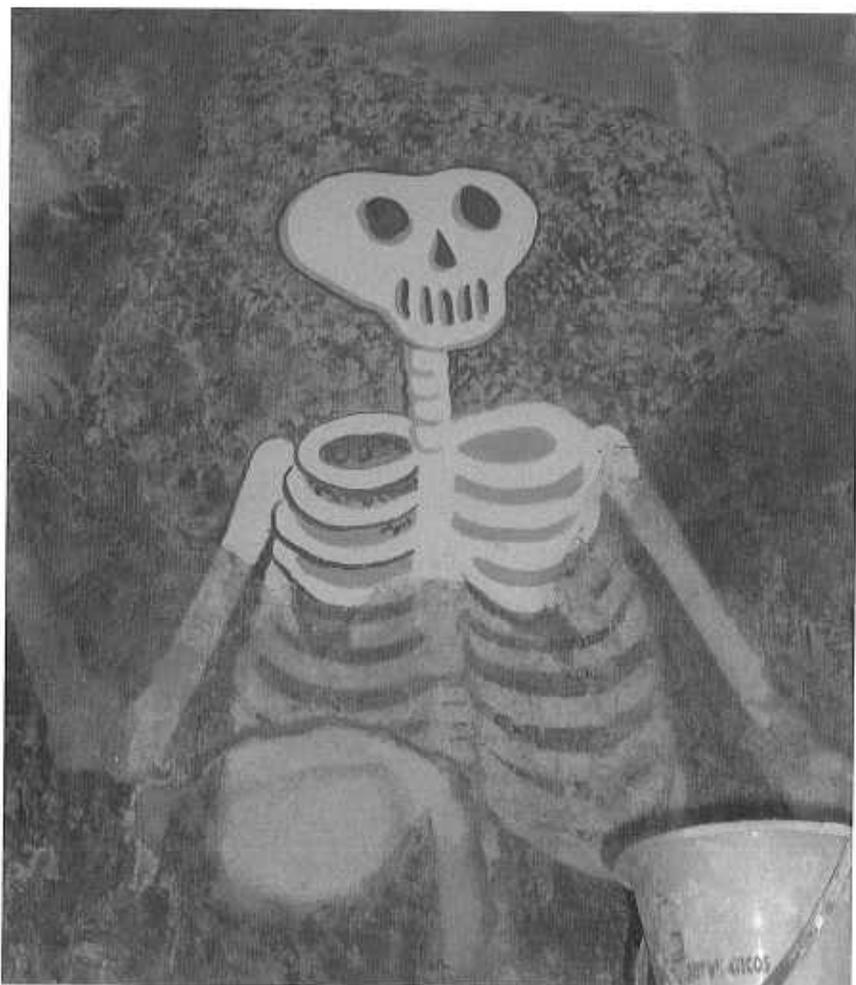
Lámina 10. Fase de reintegración pictórica de lagunas temáticas.

14. La reintegración de elementos decorativos se ha realizado en el muro de la derecha con pigmentos al silicato, para evitar crear una capa estanca a la humedad y la transpiración de los morteros. Se han reintegrado los motivos de esqueletos ubicados en cuatro bandas de color negro y reconstruyendo las formas más generales de los motivos arquitectónicos de arcos y altares. La metodología de las reintegraciones es una tinta plana en la mayoría de las zonas de colores claros, como el tierra, el ocre y el gris. El color negro se ha realizado a base de manchas en gama de grises y negros para suavizar el efecto óptico. La reintegración de los esqueletos se ha realizado con tres colores base, un fondo y dos sombras.

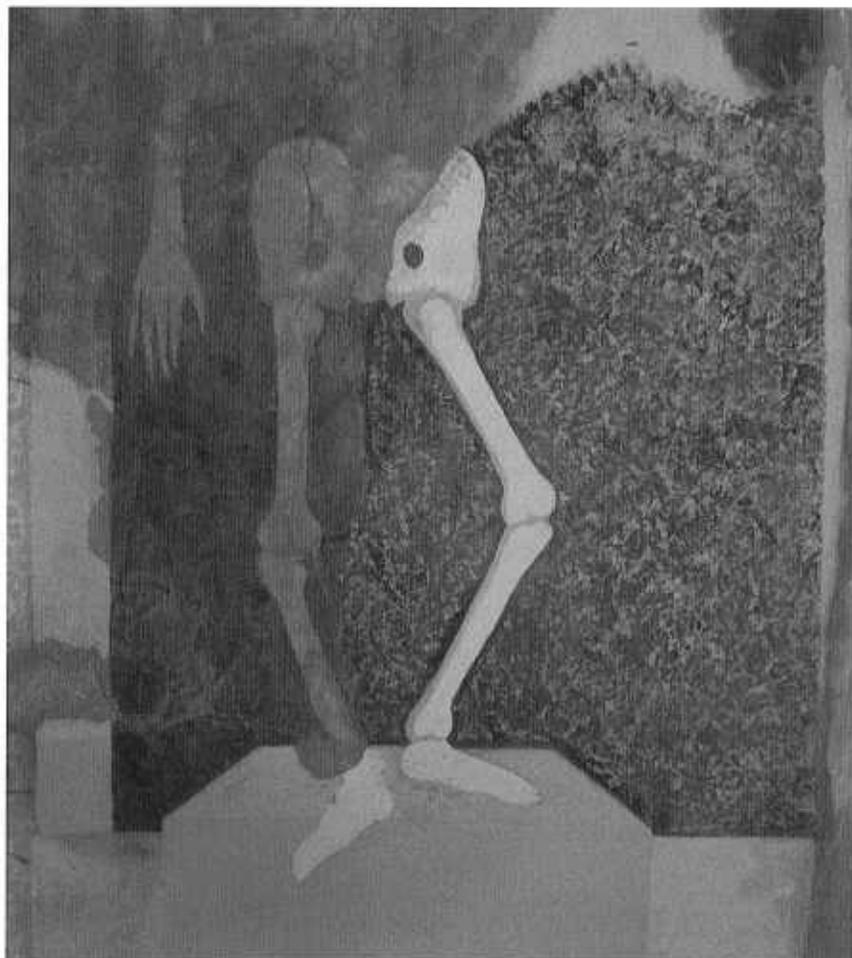
Lámina 11. Fase de reintegración pictórica de lagunas temáticas.

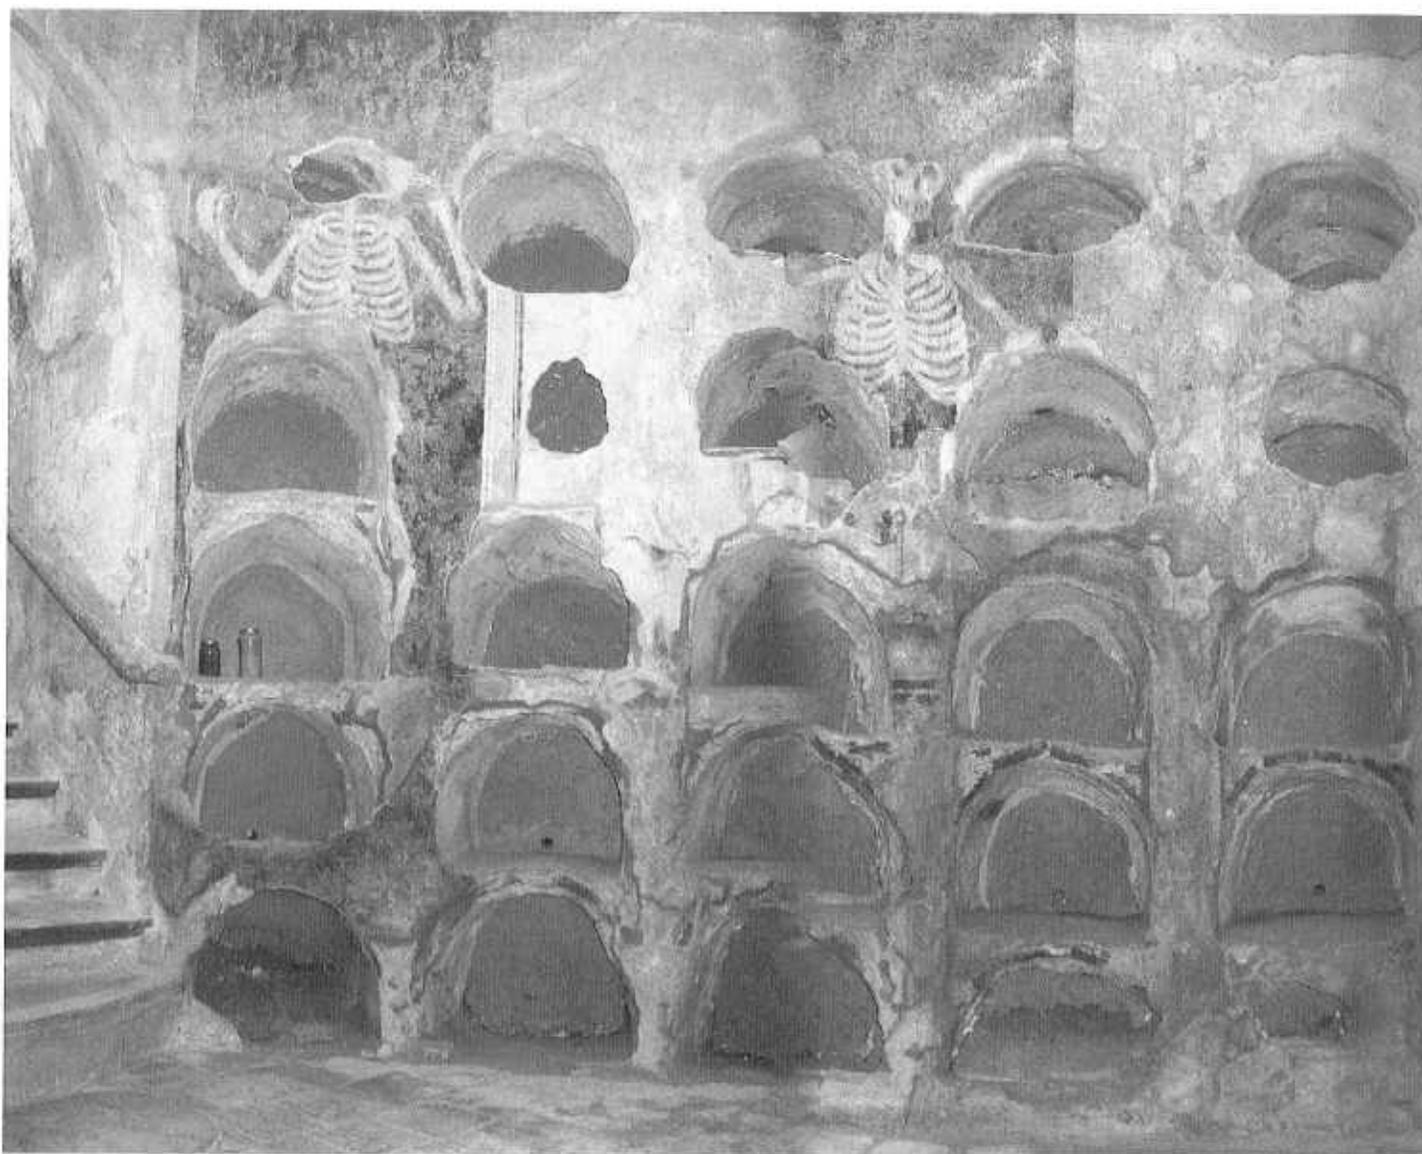
Lámina 12. Panorámica final del alzado de la pared oeste de la cripta.

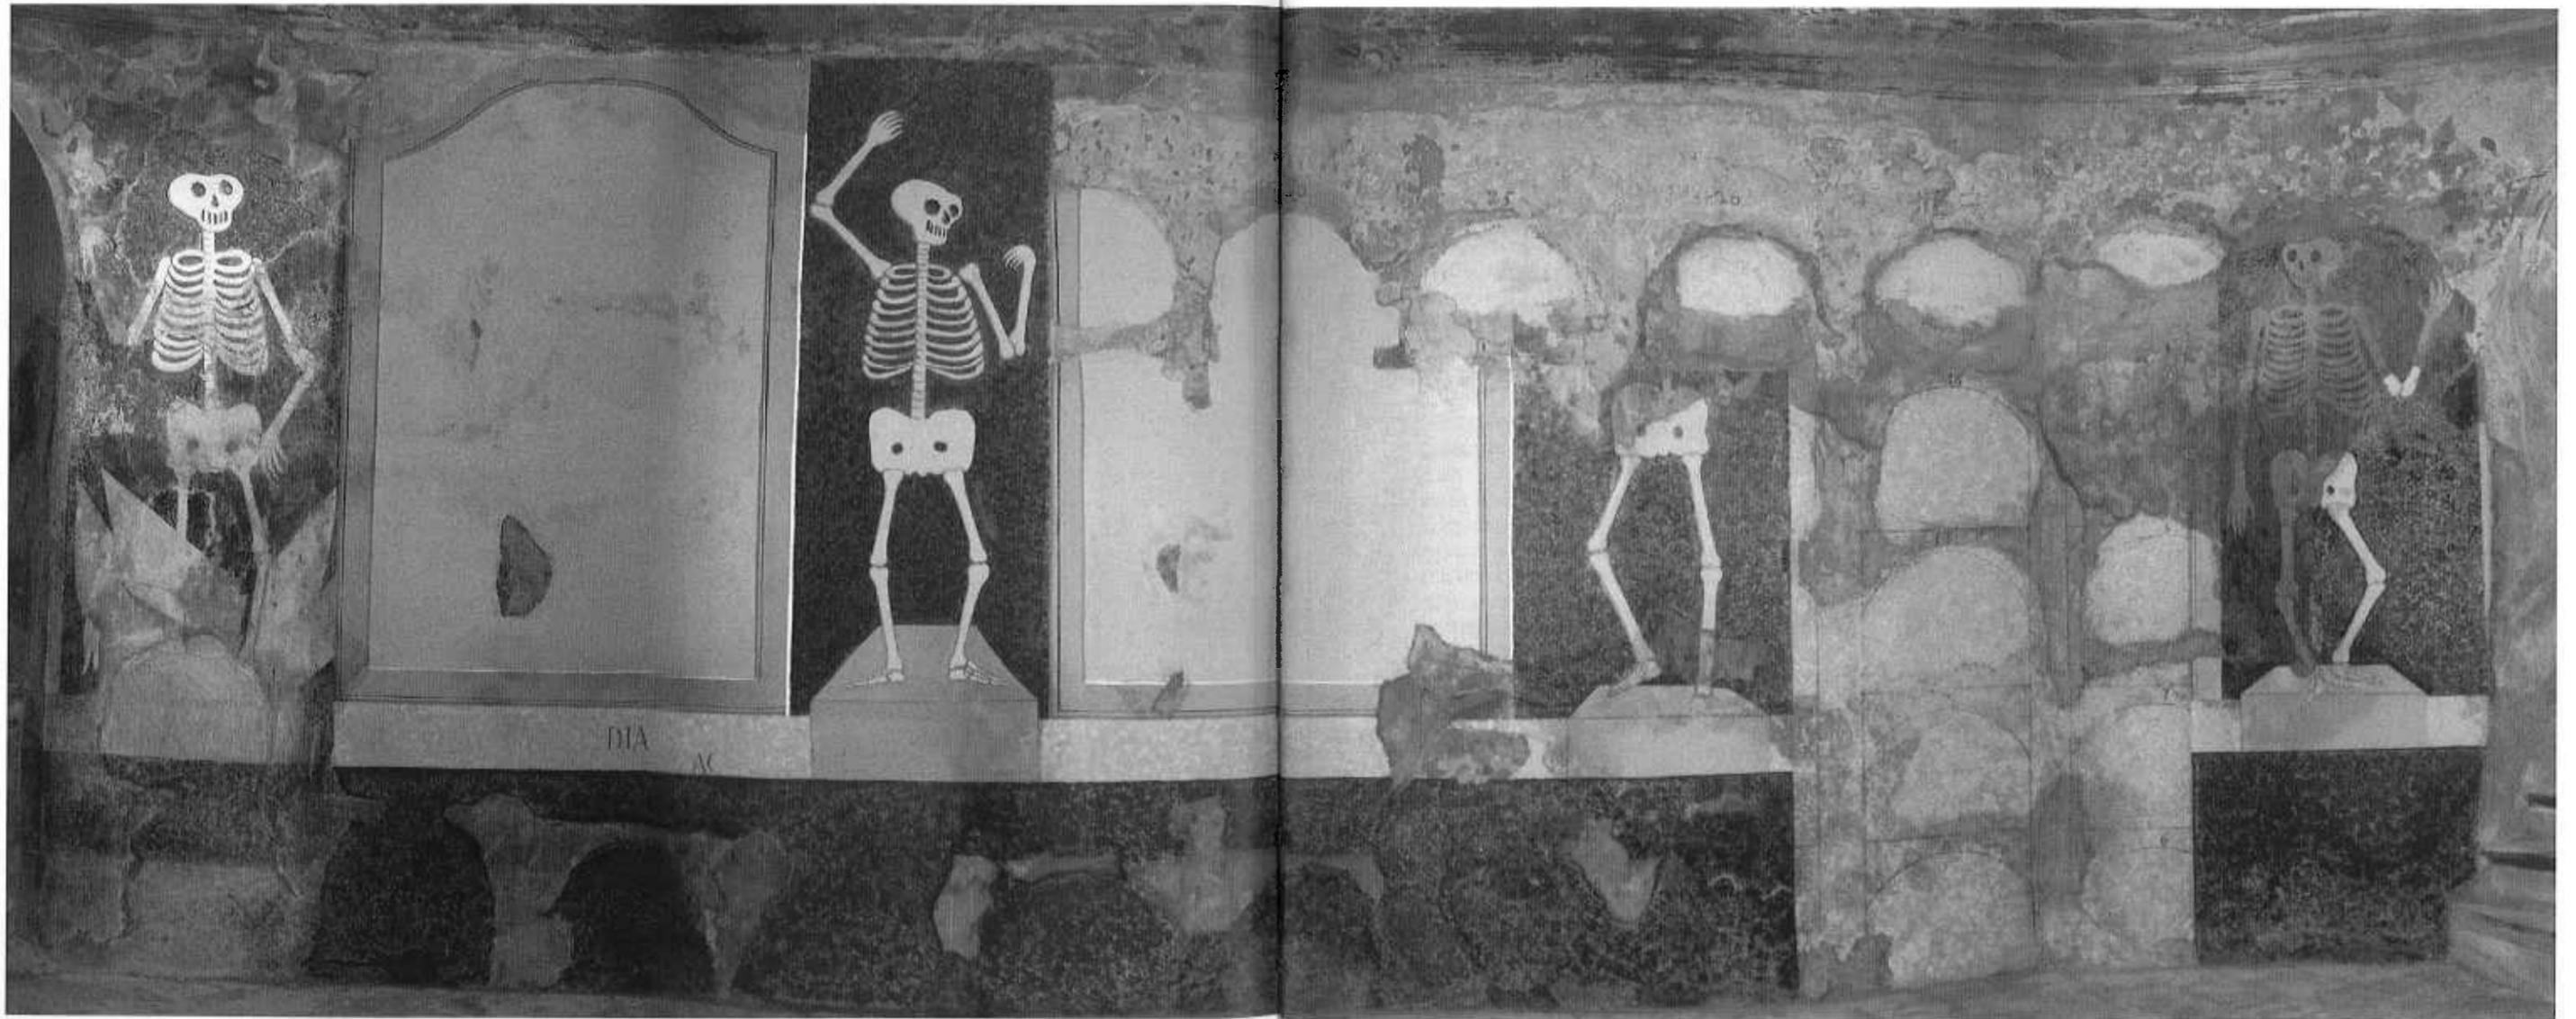
Lámina 13. Panorámica final del alzado de la pared este de la cripta.
