## ESTUDIO DE LA ESTABILIDAD DE LAS LADERAS DE LOS BARRIOS MONTEBELLO, LA CASCORVA Y SAN FRANCISCO DE MEDRANO ZONA SUR-ORIENTAL DEL MUNICIPIO DE QUIBDÓ, CHOCÓ, COLOMBIA

JOSÉ ALBERTO CÓRDOBA ARIAS\*, EYSON YAIR MORENO OREJUELA\*,  
HERNANDO RAMÍREZ ANGULO\*, EDLY STELLA RENTERÍA MENA\*

Se realiza el análisis de la estabilidad de las laderas de los barrios Montebello, La Cascorva y San Francisco de Medrano de Quibdó, con el fin de determinar el grado de susceptibilidad que éstas tienen al deslizamiento, y plantear medidas correctivas y preventivas encaminadas a evitar posibles deslizamientos catastróficos que pongan en peligro la vida de los habitantes y la integridad de sus viviendas. Se identificaron las laderas con indicios de inestabilidad actual o potencial, los tipos de materiales que las conforman, los cursos de agua y su drenaje, la forma del relieve y las características de la cobertura vegetal. Mediante la realización de los ensayos de límites de consistencia y compresión inconfina se determinó que las laderas están conformadas por arcillas inorgánicas de mediana a baja plasticidad (CL) de consistencia media y dura respectivamente. Mediante los métodos rápidos de análisis

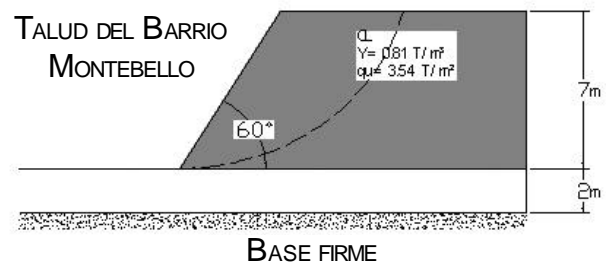
Figura 2. Talud del barrio Montebello

este estudio. En el barrio Montebello se encontró una ladera conformada por una arcilla inorgánica de mediana a baja plasticidad (CL), peso unitario de  $0.81 \text{ T/m}^3$ , una resistencia al corte de  $3.54 \text{ T/m}^2$ , una altura de 7 m y un ángulo de inclinación de  $60^\circ$ . Esta ladera presentó un factor de seguridad de 1,20 (Figura 2, Tabla 1) (Alfonso y Hermillo 1976).

2. Los cortes casi verticales realizados en el talud del barrio Montebello, la escasa cobertura vegetal de talud del barrio La Cascorva y el paso del agua drenada de las calles por el pie del talud del barrio San Francisco de Medrano (sector La Hermandad), hace que se agraven los problemas de inestabilidad en esos taludes provocando con el transcurso del tiempo la falla inminente de estos debido a la pérdida de cohesión y al incremento de la presión de poros provocada por el aumento del contenido de humedad en el talud.

3. A pesar de las fallas e irregularidades que presentan los taludes de los barrios Montebello y La Cascorva, la consistencia media representada por la resistencia sin drenar que presentaron los suelos que conforman estos taludes (0.35 kg/cm<sup>2</sup> y 0.36 kg/cm<sup>2</sup>) respectivamente, es un factor importante que contribuye a la estabilidad de los mismos, y esto se refleja en los factores de seguridad obtenidos para cada uno de ellos (1.20 y 1.70) respectivamente que los catalogan como seguros de acuerdo con la bibliografía utilizada para este tipo de estudio.

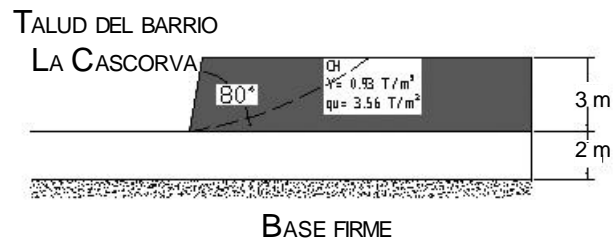
**Figura 3.** Talud del barrio La Cascorva

En el barrio La Cascorva se encontró una ladera conformada por una arcilla inorgánica de alta plasticidad (CH), peso unitario de 0.93 T/m<sup>3</sup>, una resistencia al corte de 3.56 T/m<sup>2</sup>, una altura de 3 m y un ángulo de inclinación de 80°. Esta ladera presentó un factor de seguridad de 1.70 (Figura 3, Tabla 2) (Alfonso y Hermillo 1976).

1. Los taludes naturales encontrados en los barrios Montebello y San Francisco de Medrano (sector La Hermandad), están conformados por arcillas inorgánicas de mediana a baja plasticidad, mientras que el talud del barrio La Cascorva lo conforma una arcilla inorgánica de alta plasticidad que permite darle una mayor inclinación al talud así como lo muestra su ángulo si perder su estabilidad.

5. La composición de los suelos que conforman el barrio La Cascorva es muy variada, porque se halló limos orgánicos e inorgánicos de alta compresibilidad, arcillas orgánicas e inorgánicas de baja plasticidad y arenas provocando esto que no se encuentre homogeneidad en la estructura de los taludes y se haga más complicada la de-terminación de su factor de seguridad, cosa que no sucede con los taludes de los demás sectores estudiados.

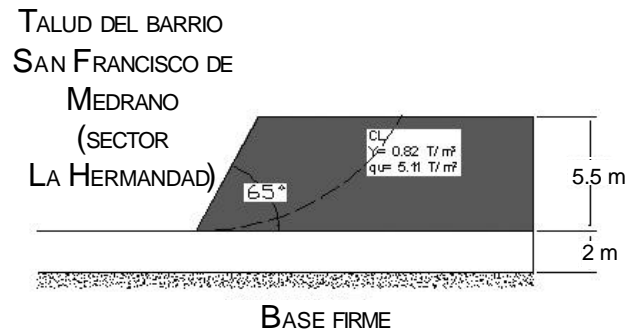
**Figura 4.** Talud del barrio San Francisco de Medrano

En el barrio San Francisco de Medrano (sector La Hermandad) se encontró una ladera conformada por una arcilla inorgánica de media a baja plasticidad (CL), peso unitario de 0.82 T/m<sup>3</sup>, una resistencia al corte de 5.11 T/m<sup>2</sup>, una altura de 5.5 m y un ángulo de inclinación de 65°. Esta ladera presentó un fac-

tor de seguridad de 1.74 (Figura 4, Tabla 3) (Alfonso y Hermillo 1976).

4. La dura consistencia representada en una buena resistencia sin drenar (5.11 Ton/m<sup>2</sup>), que presenta el suelo que conforma al talud del barrio San Francisco de Medrano (sector La Hermandad), influye para que esté presente un alto factor de seguridad (1.74), y reduce la posibilidad de que esté presente un deslizamiento a corto plazo, aunque halla indicios de inestabilidad por el mal drenaje de las aguas de escorrentía superficial que pueden disminuir de una manera dramática el factor de seguridad de los taludes a largo plazo.
