RESTAURACIÓN DE LA TORRE DE LA IG. SANTIAGO APÓSTOL

María Ana Pineda Carbó

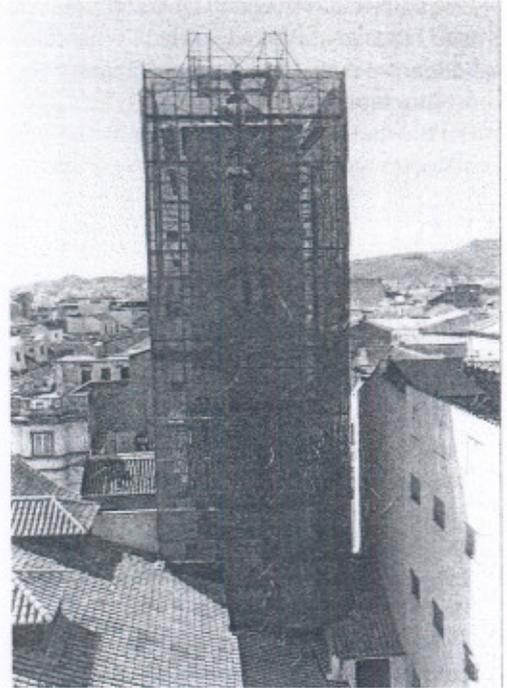
Detalle de la fachada Sur durante el proceso de intervención. (N.García Bandera)

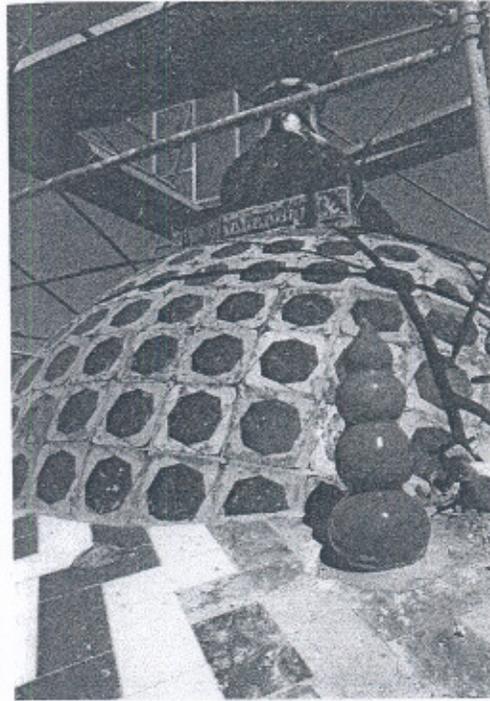
Vista exterior de la cúpula y arranque de la veleta antes de la intervención. (N.García Bandera)

Tras la primera etapa dedicada exclusivamente a la limpieza y saneamiento, se procederá a la colocación de las piezas cerámicas sustituyendo a las rotas, así como a los ladrillos que faltan haciendo uso de un mortero de cal y una capa posterior de consolidante acrílico. Se está estudiando además el estado de la veleta, elemento de mención destacada por contener un detalle iconográfico de íntima relación con el inmueble.

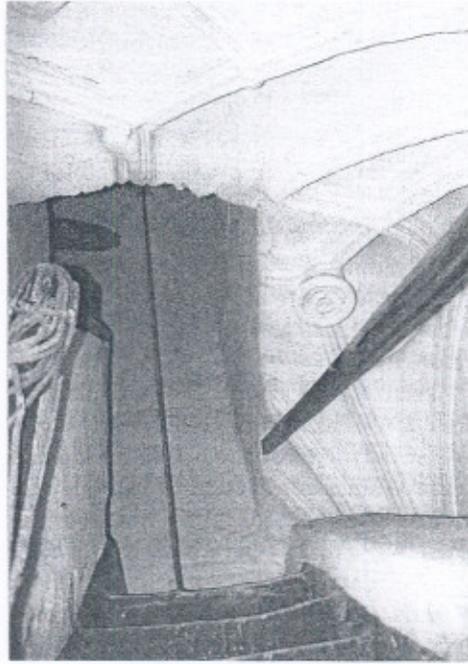
Interior del primer tramo del acceso a la torre. Detalle de la ruptura de la cúpula nervada debido al espacio de continuidad de la escalera. (N.García Bandera)

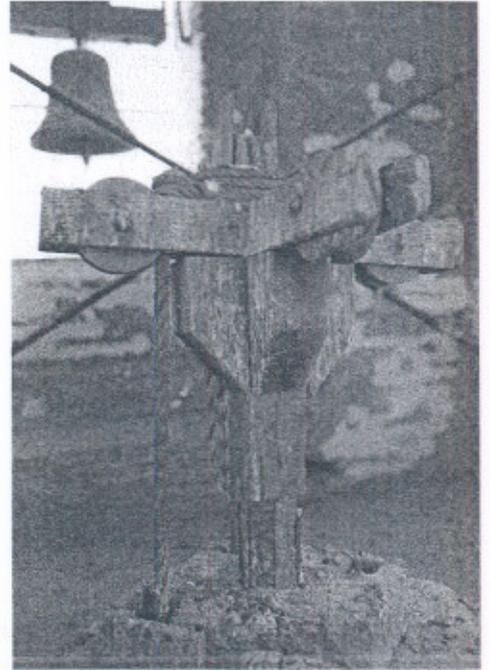
Interior del cuerpo de campanas. Detalle de las poleas antiguas.

Su cronología vuelve a hacer presente la opacidad que presentan las fuentes históricas de este edificio religioso. Ciertamente, no se conocen hasta el momento datos que nos certifiquen su historia. Las actuales, en desuso desde tiempo indeterminado, están fechadas en la década de los 40. En relación a su estado de conservación, presentan efectos de las inclemencias meteorológicas. Sus ejes necesitan mayor fijación que garantice una seguridad adecuada, máximo si la intención es recuperar su perfecto estado para lograr su rehabilitación. La necesidad de pulimentar sus superficies ha acentuado la ágil aprobación de su traslado a la ciudad de Palencia, ciudad que cuenta con un centro especializado en restauración de campanas y que es reconocido a nivel nacional por su trabajo mediante un proceso al torno –similar al efecto de un alfarero–. Con esto se consigue no sólo una pulimentación más correcta sino, lo que es más destacable, un mejor afinado y un sonido más nítido.
