# Conservación y restauración de las pinturas murales de la villa romana de "El Ruedo", Almedinilla (Córdoba): Resumen de la Memoria de Intervención

**Título:** Pinturas murales de la villa romana de El Ruedo.

**Encargo:** Ayuntamiento de Almedinilla<sup>1</sup>.

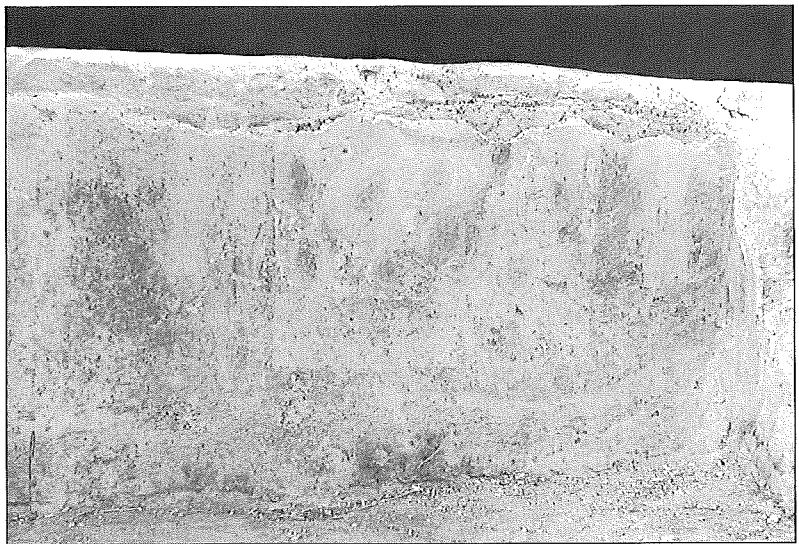
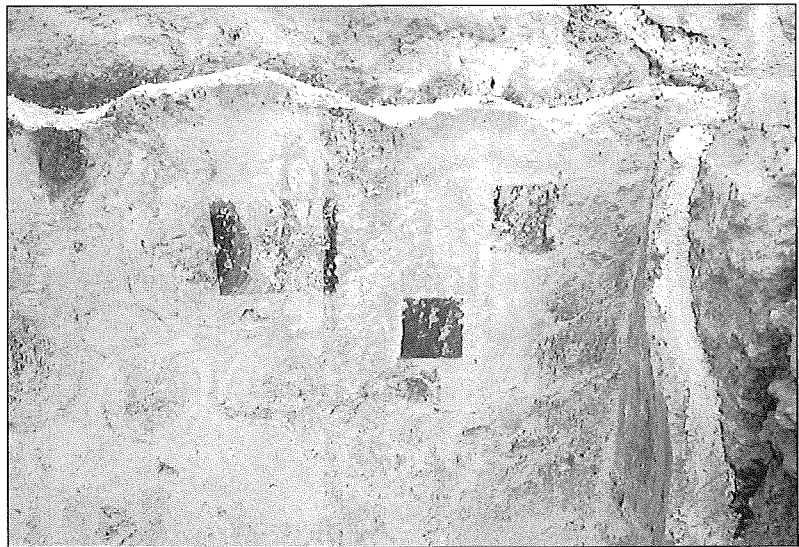
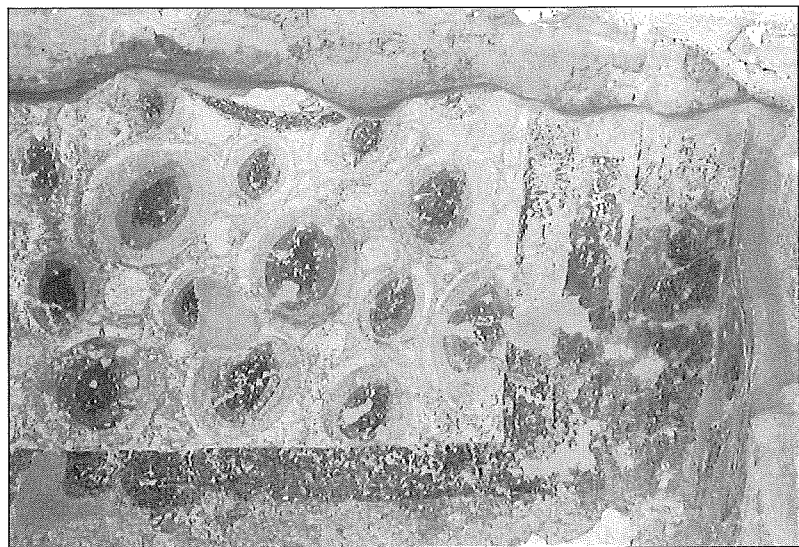
*Secuencia de limpieza: costra blanquecina, pruebas de limpieza y terminación (limpieza, relleno de lagunas y rematado de bordes con mortero fino pigmentado).*

- Restos arcillosos en superficie.
- Restos arcillosos y calcáreos consolidados con Paraloid B-72, aplicado a una concentración muy alta (20%) en la intervención de 1989.
- Multitud de salpicaduras de esmalte sintético amarillo, producto del pintado de las vigas metálicas de la cubierta sin la mínima protección.
- Numerosas abrasiones y piquetazos producidos por la precipitación de la limpieza anterior a su consolidación en la intervención de urgencia de 1989.
- Colonias de musgos, en especial en las zonas bajas orientadas al oeste.
- Ennegrecimiento producido por el humo de hogueras.

Durante la fase experimental del estudio práctico de los tipos de limpieza, se realizaron una serie de pruebas utilizando diferentes productos y sistemas, dependiendo del tipo de suciedad consolidada encontrada. Se realizó una doble diferenciación de la limpieza atendiendo a su carácter mecánico o químico.

Se realizaron pruebas con diferentes combinaciones y proporciones, y se llegó a la conclusión de que los mejores resultados (ligero reblandecimiento de la capa de resina) se lograban con los disolventes a base de hidrocarburos aromáticos.

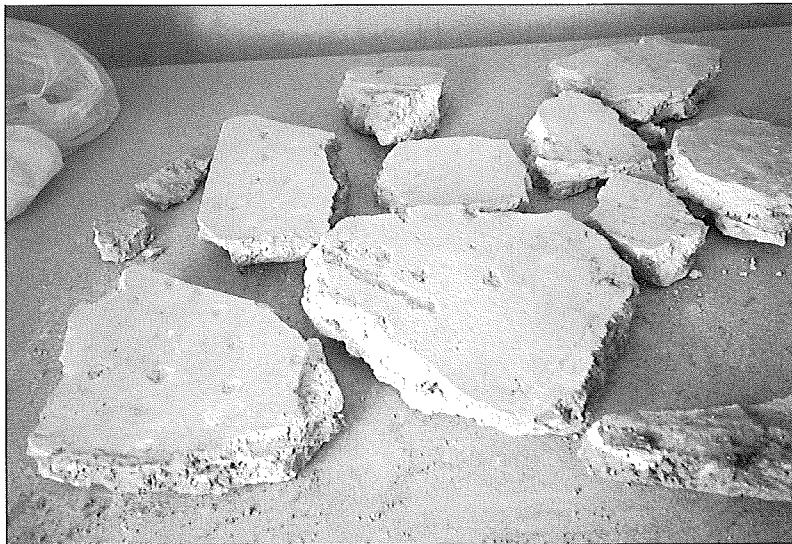
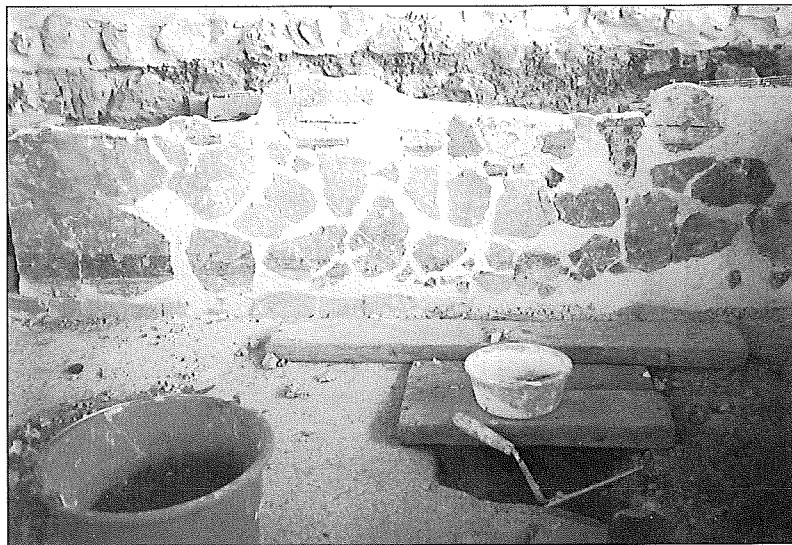
*Restitución parietal de fragmentos inconexos recogidos tras el desplome del muro sur de la sala 1 en 1992.*

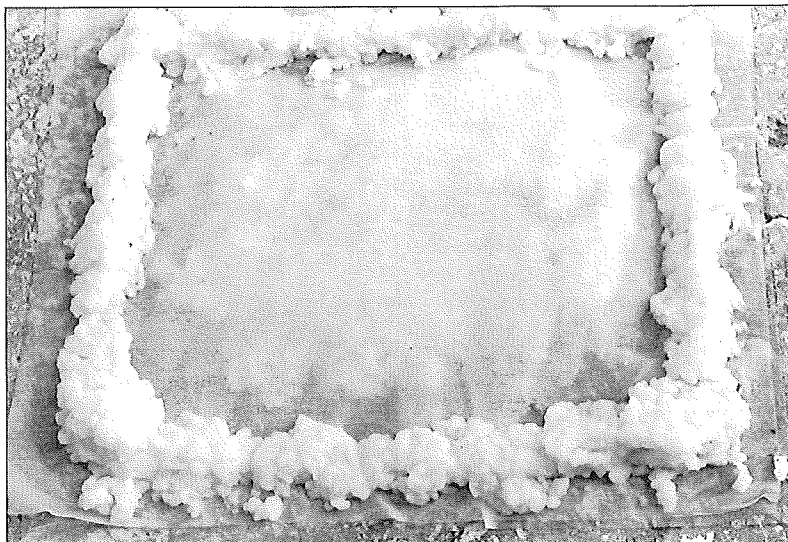
*Aplicación de papetta.*

Algunos productos se aplicaron mediante *papettas* de:

dejándolos actuar cierto tiempo, a través de papel japonés y evitando la evaporación del disolvente colocando plásticos de protección.

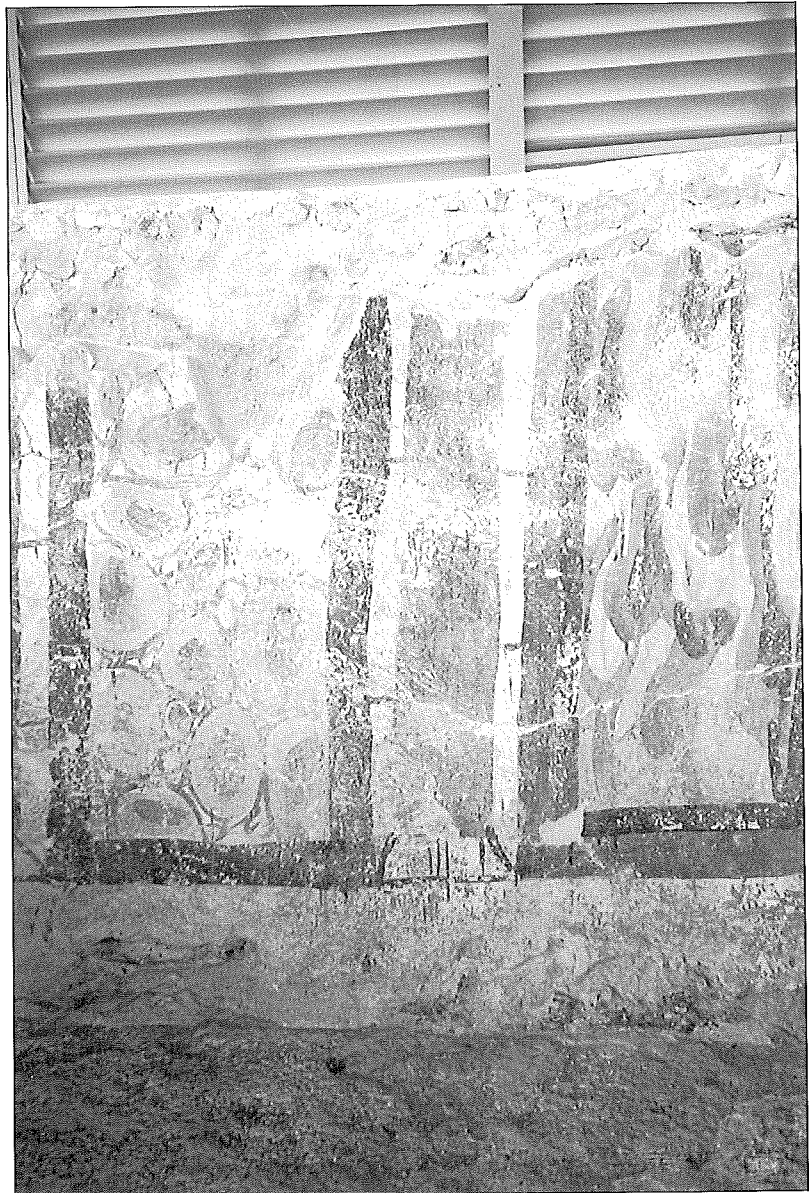
*Detalle de paramento decorado con tratamiento finalizado.*
