## **Características de las fallas en alimentadores de 13,8 kV del sistema soterrado de La Habana**

### ***Characteristic of 13,8 kV feeders faults of the Havana underground system***

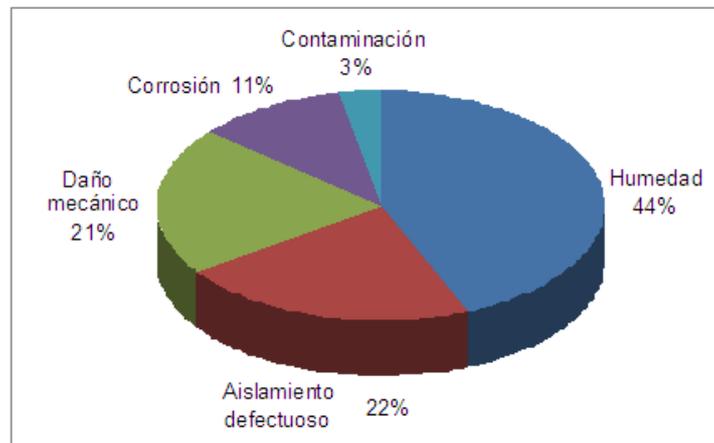
Gráfico 1 Indicador *causa de fallas* en por ciento.

Al analizar el gráfico 1 se observa que las tres causas de fallas que se presentan con mayor frecuencia son: la humedad, el aislamiento defectuoso y el daño mecánico. En este caso, los porcentajes se refieren a un total de 452 fallas.

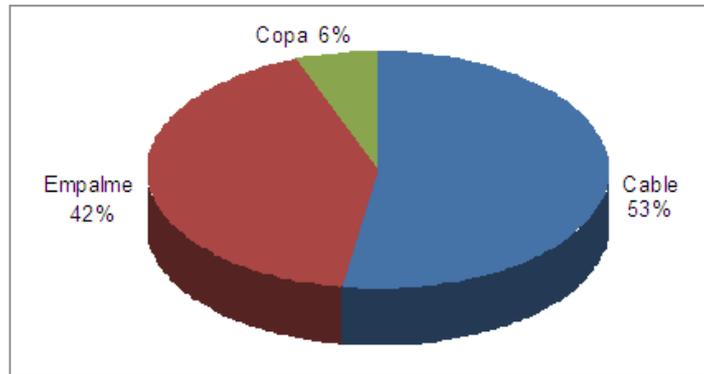
**Gráfico 2** Indicador *componentes afectados* en por ciento.

En el gráfico 2 se aprecia que los dos componentes más afectados son: el cable y el empalme. Este por ciento se basa en una muestra de 479 fallas.

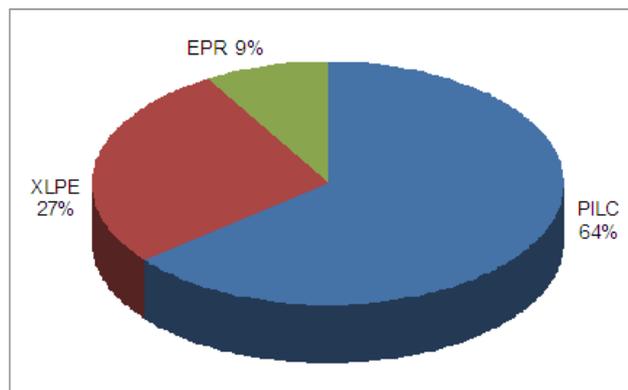
**Gráfico 3** Indicador *tipo de aislamiento* en por ciento.

El gráfico 3 muestra como los alimentadores con aislamiento de PILC son los que fallan con mayor frecuencia seguida del XLPE (polietileno reticulado) y el EPR (goma de etileno propileno), de aislamiento seco partiendo de un total de 287 fallas.

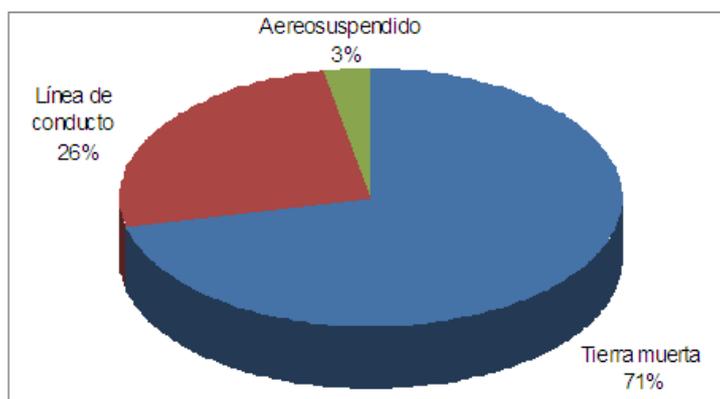
**Gráfico 4** Indicador *disposición de los alimentadores* en por ciento.

Analizando el gráfico 4 se puede observar que la mayor cantidad de las fallas ocurren en tierra muerta, seguido de los ocurridos en línea de conductos. En este caso al desechar los aspectos desconocidos los porcentajes se refieren a un total de 672 fallas.

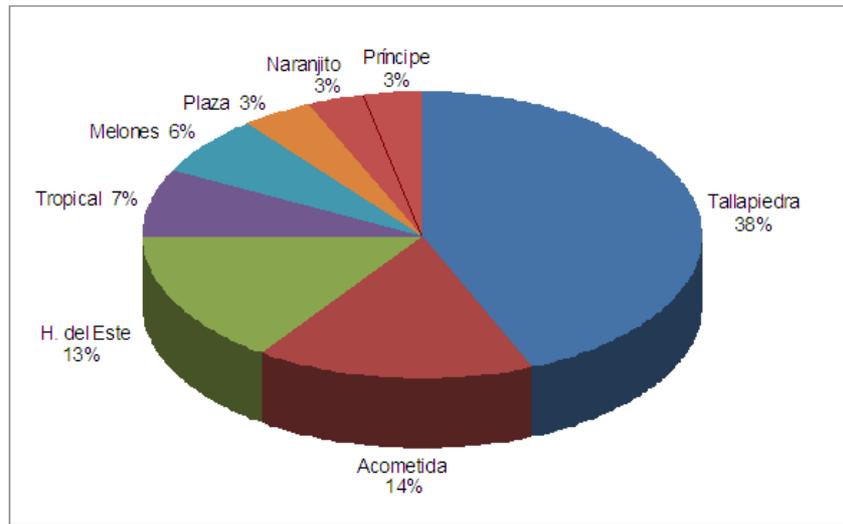
**Gráfico 5 Indicador subestación en por ciento.**

Las subestaciones con mayor cantidad de averías en sus alimentadores son las de Tallapiedra y La Habana del Este, como se muestra en el gráfico 5, aunque también se observa una cantidad de fallas importantes ocurridas en las acometidas. En este caso sí se toman el total de fallas en el período, o sea 700.

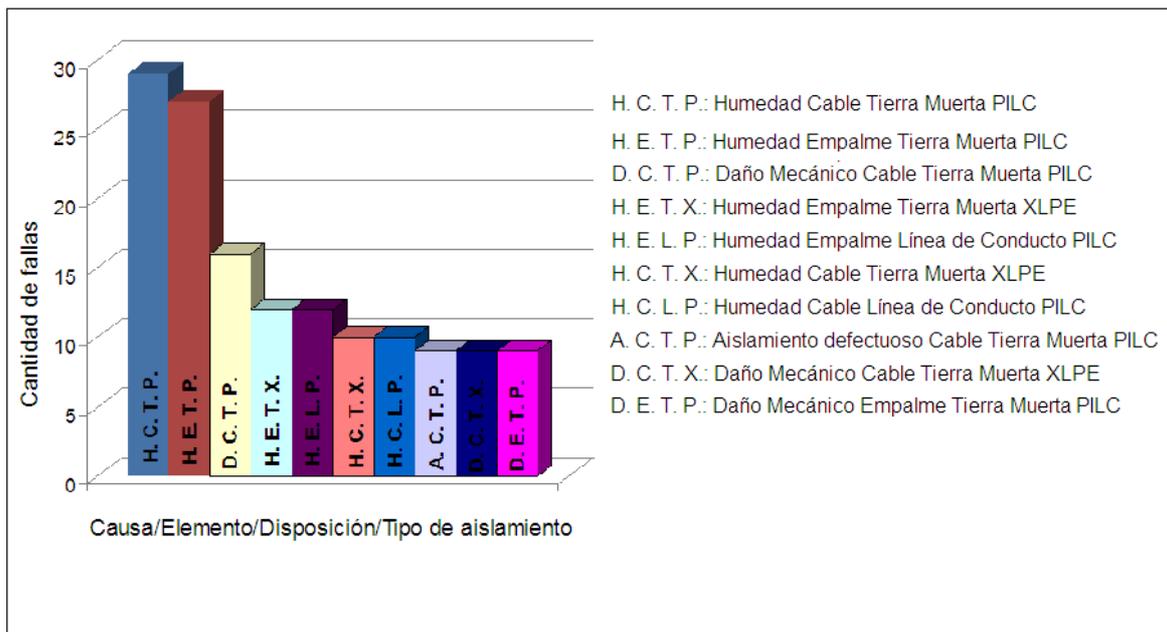
**Gráfico 6 Relación entre causas de fallas, componente afectado, disposición de los alimentadores y tipo de aislamiento.**

En el gráfico 6 se observa que las fallas producto de la humedad en los cables y empalmes con aislamiento de PILC dispuestos por tierra muerta son las que ocurren con mayor frecuencia.
