Estudio del estado de los Puentes en la Carretera Central en su travesía por la provincia de Matanzas.

Study of the state of Bridges in the Central Highway in their journey through the province of Matanzas.

Muestra representativa del resultado de las inspecciones realizadas en 2000-2001 vs 2011.

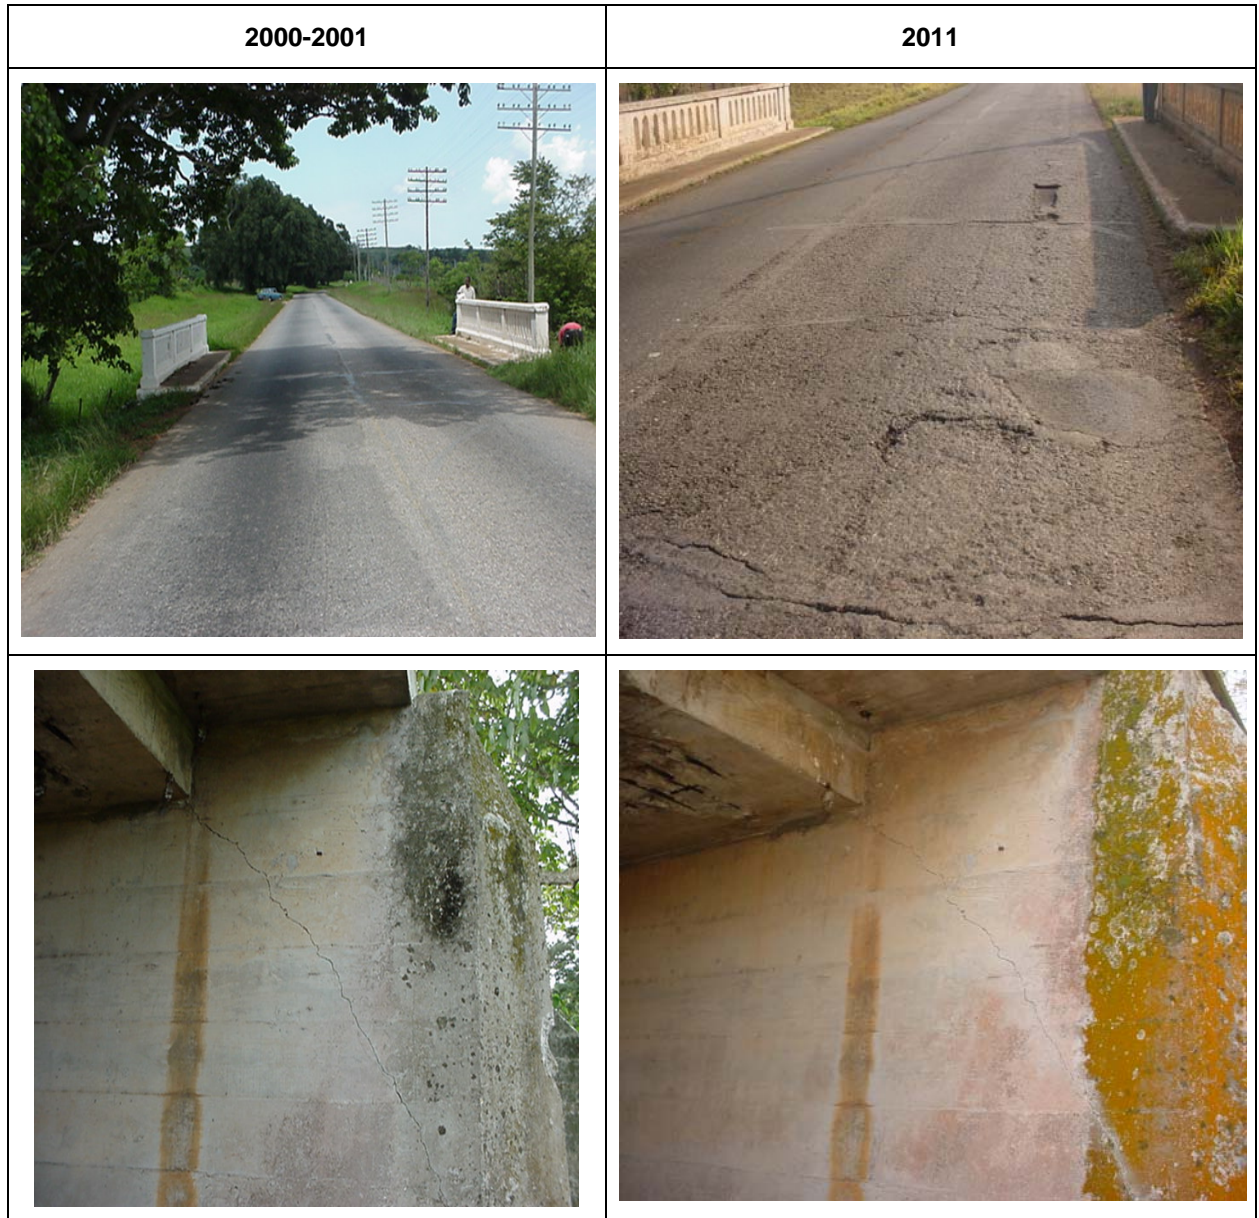
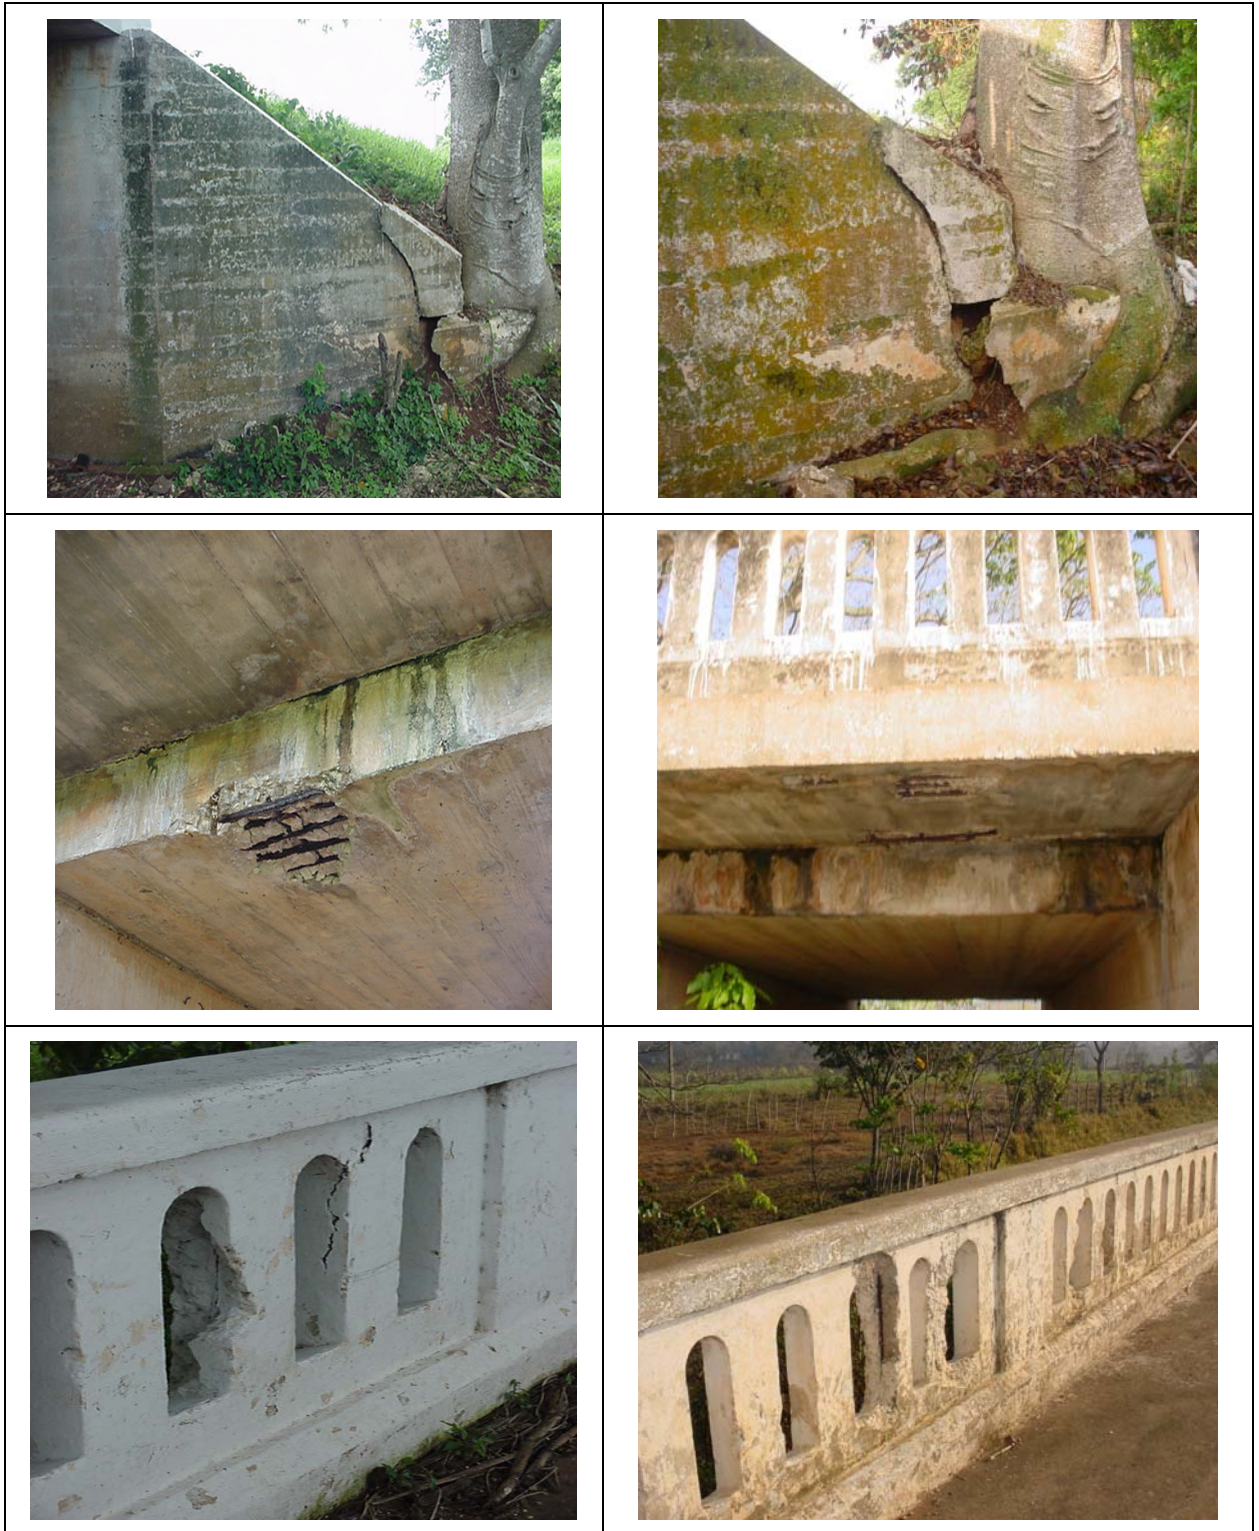
Puente de losa de hormigón armado. El Palenque.

01. El Palenque de 11,0 m de longitud, presenta grietas longitudinales y hundimientos. El acceso del lado hacia Mocha, presenta más daños que el otro. Grietas a 45° en las dos pilas centrales. En un estribo se

encuentra una ceiba la cual afectó al mismo. Recape excesivo y se manifiestan agrietamientos en el pavimento asfáltico. Sus elementos tienen acero expuesto y pérdida de sección; existe presencia de humedad en la losa del tablero por cuenta de tierra e hierba que se localiza en ambos lados de la acera. Los pretiles se encuentran en buen estado, excepto los del lado izquierdo hacia Matanzas, que presentan golpes severos. El cauce está obstruido, lleno de vegetación y existe presencia de basura y arbustos en el mismo. No hay corriente de agua permanente.

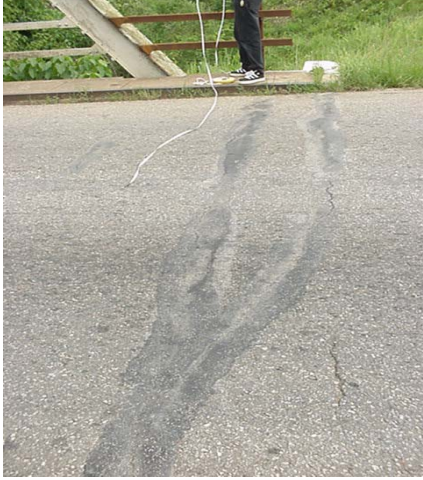
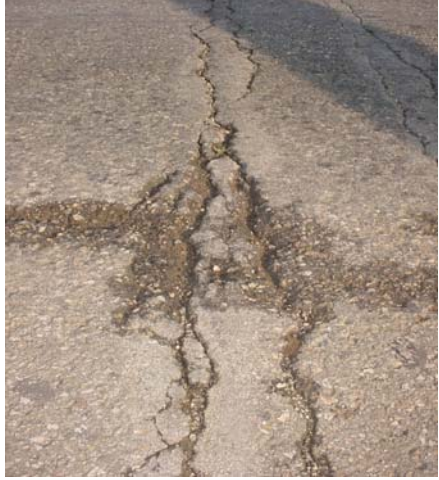
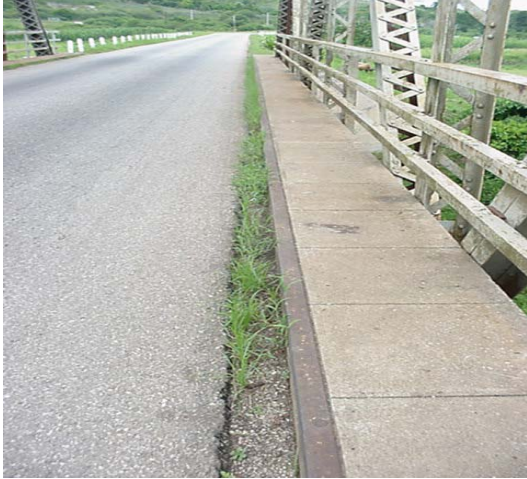
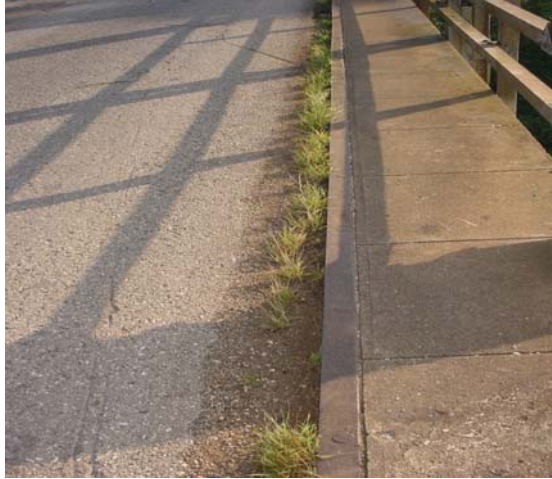
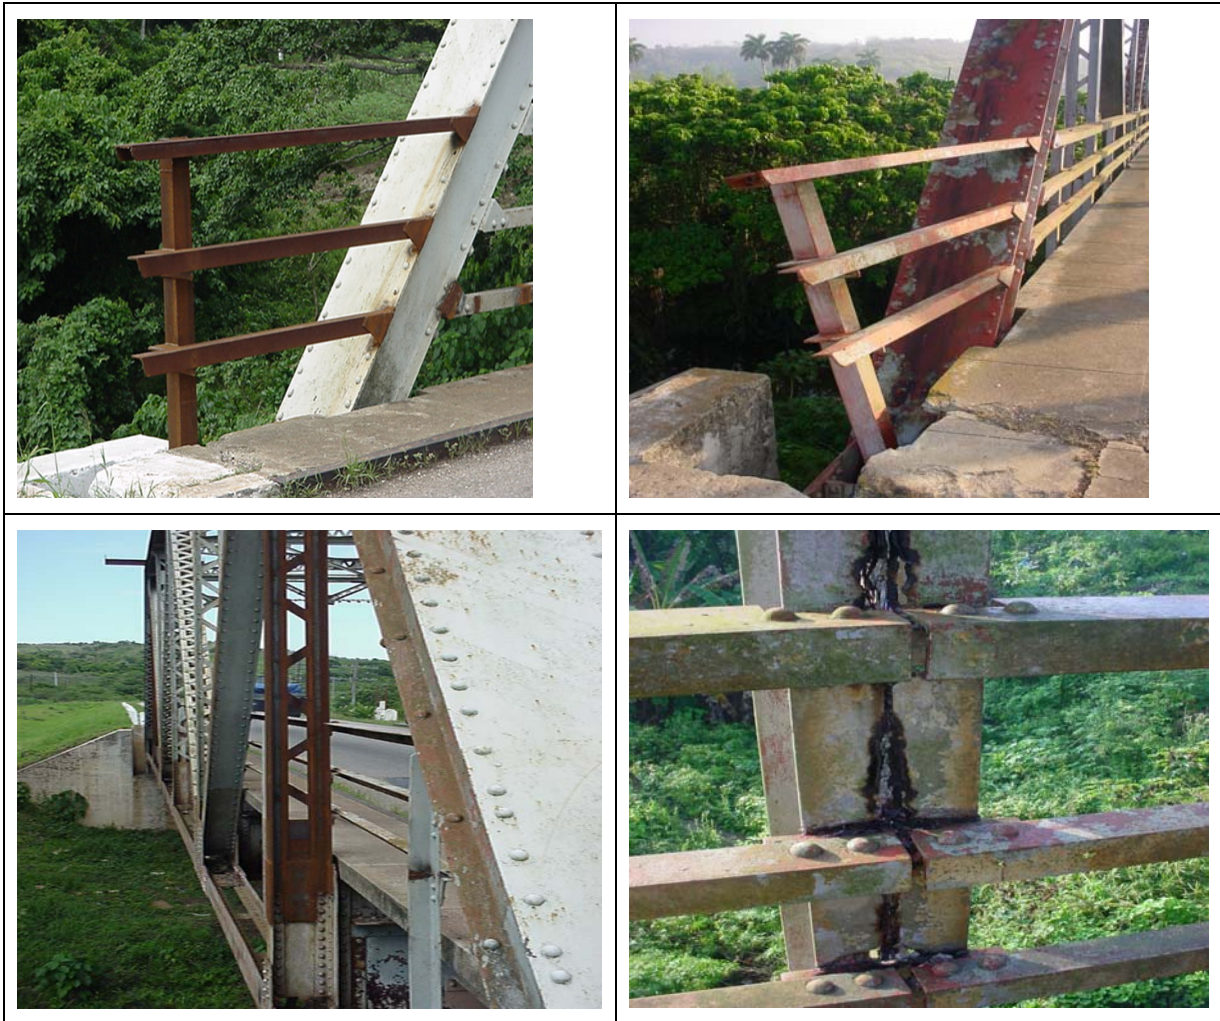
Puente de armaduras metálicas. Río San Agustín.

02. San Agustín de 39,0 m de longitud sus elementos tienen pérdida de sección, por oxidación, en las uniones. Al chapear los taludes se arroja esa basura hacia abajo del puente obstruyendo el cauce. Juntas en mal estado. Grietas del pavimento por hundimiento en el aproche. Los elementos metálicos se encuentran en buen estado pero sin pintura y por la misma los dos largueros centrales, es decir a ambos lados tienen corrosión excesiva, al igual que la cubierta se encuentra dañada por impactos de vehículos que circulan por esta vía, con un galibo mayor que el permisible. Existen elementos del puente que no fueron reparados y realineados en la última intervención realizada. Se comprueba que se estrema el puente cuando pasan vehículos pesados. Presencia de hierba en el estribo del lado de Matanzas. Presencia de tubería que está bien asegurada. Hundimiento en menor proporción en los accesos. Los márgenes están llenos de vegetación. Evidencia de humedad en los estribos debido a las deficiencias en las juntas. En puntos localizados del tablero la losa está dañada debajo de la acera donde existe tierra y hierba. Tiene agua permanente y según vecinos del lugar, el nivel de agua sube unos dos metros, en relación al nivel de aguas normales, es decir, que llega hasta un camino por debajo de una de las márgenes.
