AL-BASIT REVISTA DE ESTUDIOS ALBACETENSES	Número 56	Páginas 169-204	Origen Albacete	Año 2011	Edita INSTITUTO DE ESTUDIOS ALBACETENSES "DON JUAN MANUEL"
--	--------------	--------------------	--------------------	-------------	--

EL CASTILLO DE CHINCHILLA DE MONTE-ARAGÓN: UNA VISIÓN ARQUEOLÓGICA*

Daniel IZQUIERDO MENCÍA**

** Arqueólogo. Grupo Arqueox. Arqueología y Patrimonio, S. L.

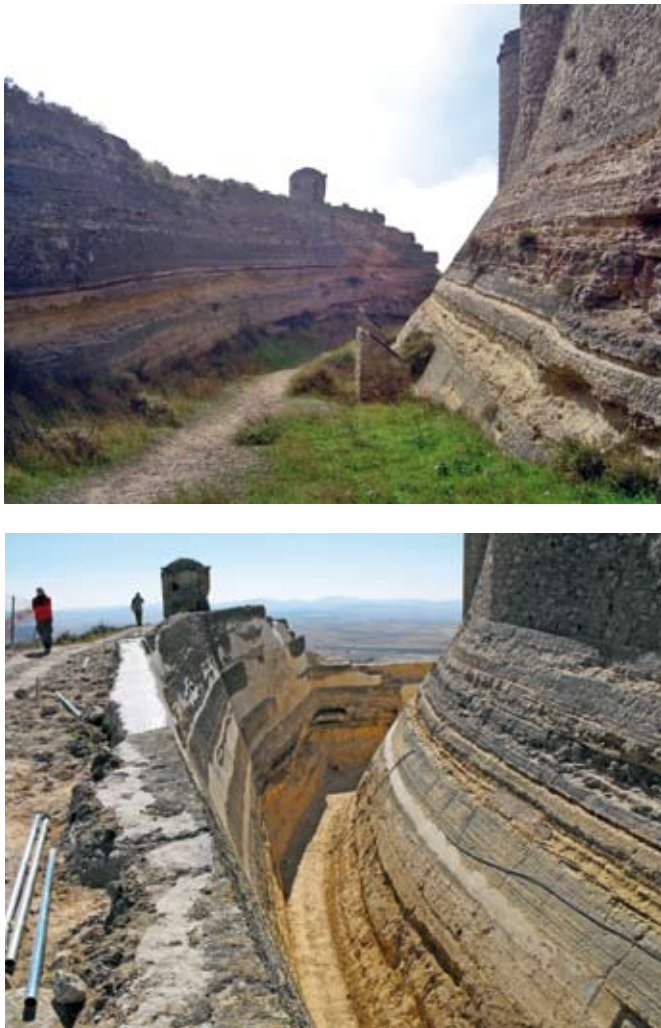
Fig. 1 y 2. Vista antes y después del proceso de limpieza y vaciado del foso.

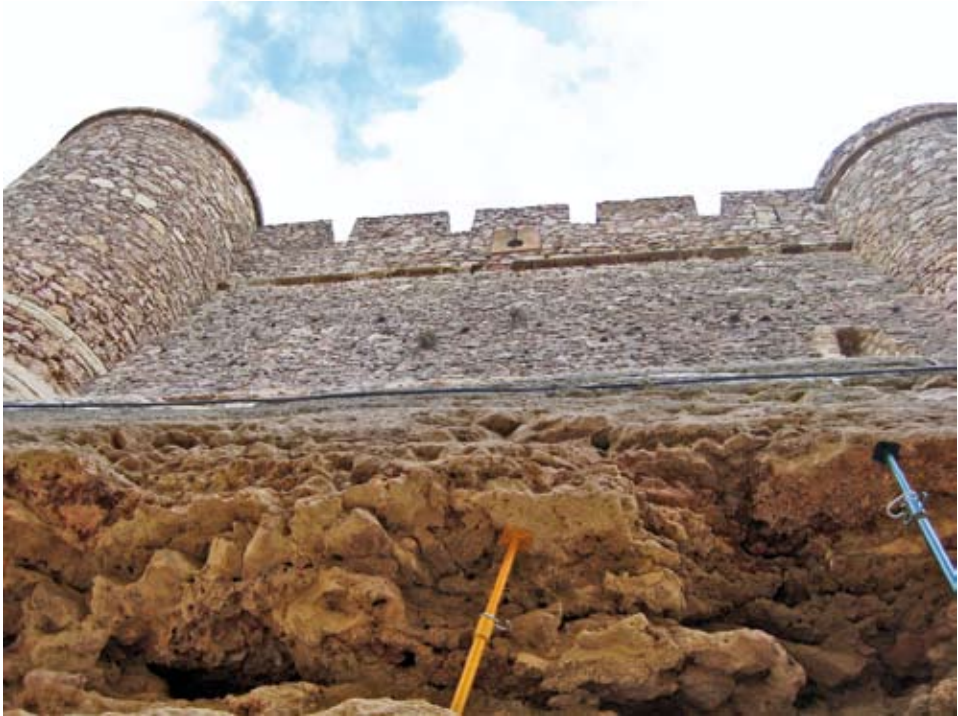
- Los problemas estructurales: Como consecuencia de la acción del agua y del viento sobre la roca caliza, el foso poseía áreas muy horadadas, dando lugar a serios problemas de derrumbes.

Fig. 3. Vista del lienzo desde la base del foso, donde se aprecian las cárcavas.

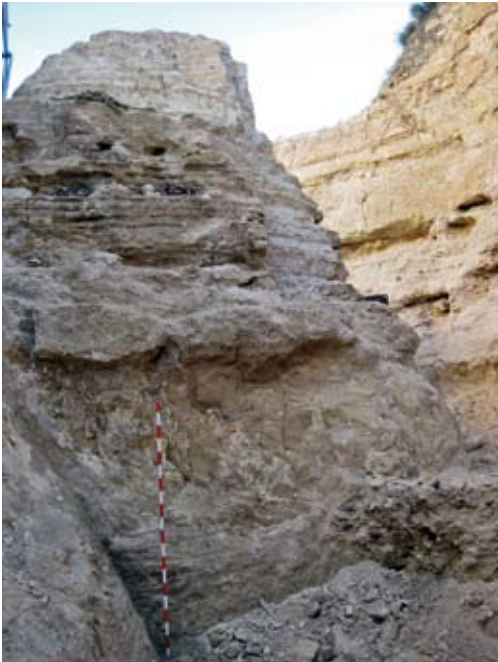
LA PILASTRA de apoyo del puente levadizo que daría acceso a la segunda puerta de entrada al recinto (desde el pueblo) y que fue cegada a principios del S. XIX. Dicho apoyo, construido en la propia roca caliza, presentaba un alto estado de deterioro debido a procesos erosivos, habiendo perdido en muchos de sus tramos parte de su constitución y localizándose en otros cárcavas de tamaño considerable. Con una forma tronco piramidal, estando unida a la escarpa en su lado sur y con separación en la contraescarpa (lado norte), poseía una altura de casi 8 metros, dividida en dos tramos, una basa de mayores dimensiones y un alzado.

Fig. 4. Imagen de la pilastra de apoyo del puente levadizo.

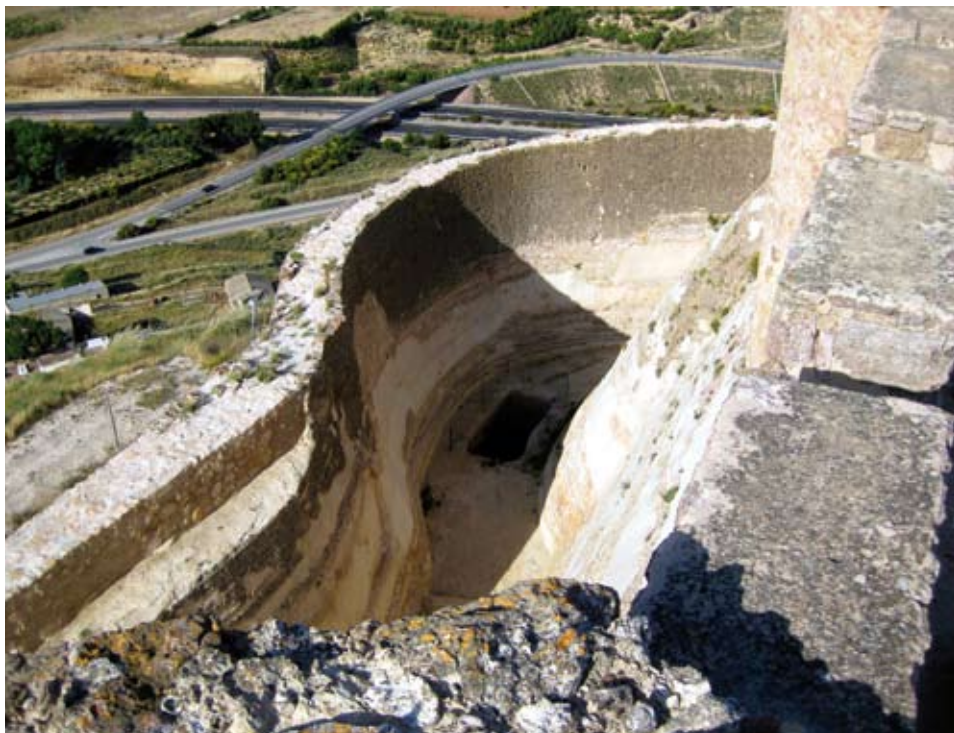
Fig. 5. Aljibe de menores dimensiones localizado en la zona este del foso.

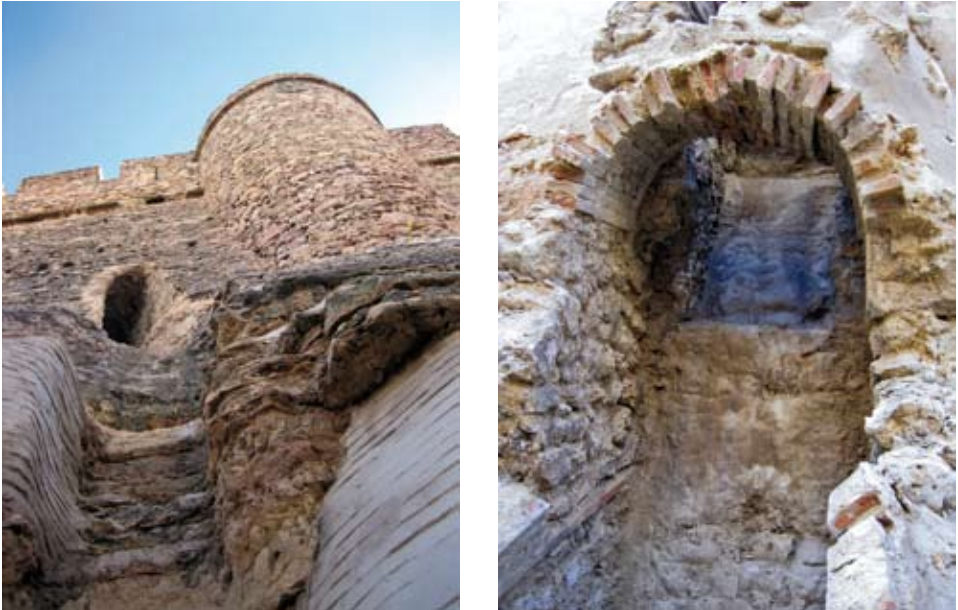
Fig. 6 y 7. Salida de la galería desde el lienzo del castillo (izquierda) y cubierta de ladrillo al atravesar el foso (derecha).

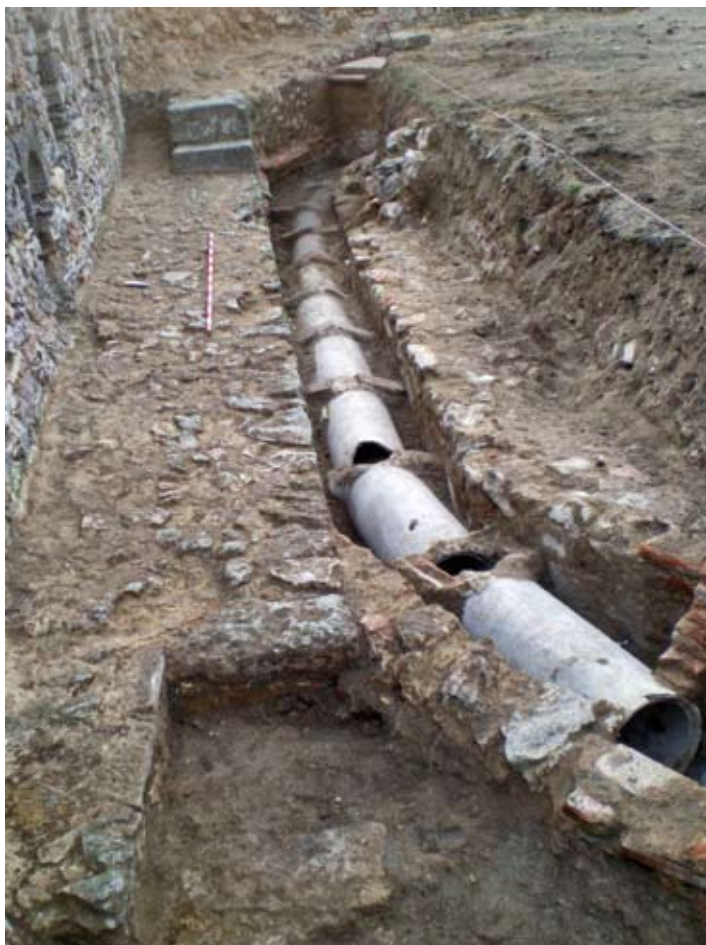
Fig. 8. Tramo de adarve afectado por una canalización de la etapa penitenciaria.

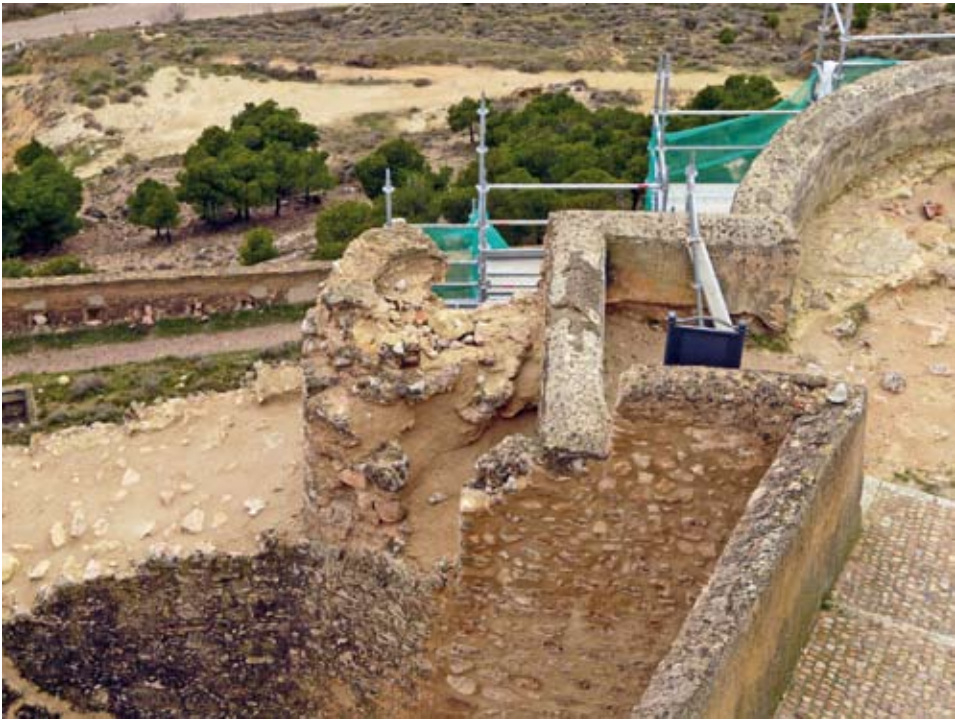
Fig. 9. Restos de la garita de vigilancia del penal existente junto a la entrada SW.

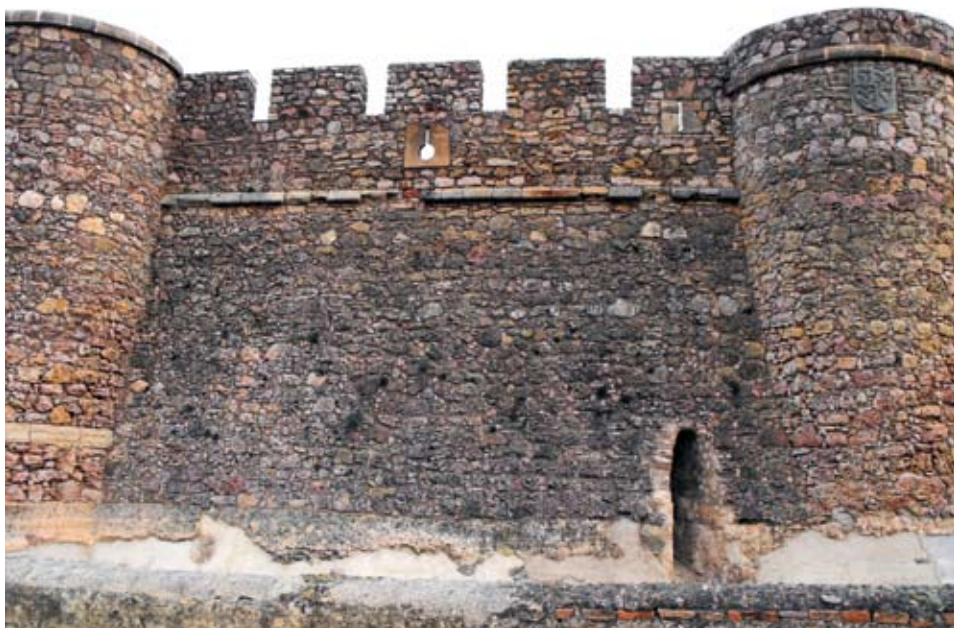
Podemos diferenciar mayoritariamente la Fase 1 y la Fase 4. La primera de ellas se trata de una obra con mampostería careada de piedra caliza trabada con argamasa de cal y arena más algunos ripios. Esta obra presenta de igual modo un cordón realizado mediante sillares bien labrados con diferente altura en los lienzos y en las torres semicirculares. De la etapa del penal sólo queda la apertura de un vano en la parte inferior del lienzo más al norte y la excavación de la roca del foso realizada para la evacuación de aguas residuales. La otra gran fase señalada es la obra de restauración de

Fig. 10. Lienzo 01, donde se aprecia el vano de salida de agua.

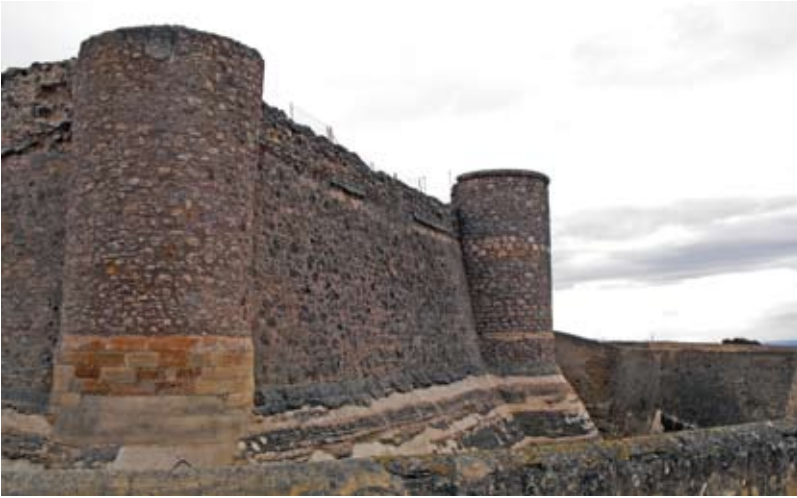
Ambos lienzos presentan vestigios de la primera fase aunque muy marcados por las restauraciones de los años setenta. De la etapa del penal destacamos la altura de los parapetos de los cuales, si bien desconocemos su anchura exacta, sí que podemos constatar que sus muros se construyeron algo retranqueados con respecto a la línea exterior. Las diferencias que vemos en el estado de los parapetos debió ser consecuencia del desmonte del penal, que debió destruir parte de obra antigua.

Fig. 11. Lienzo 02, caracterizado por la restauración en los años setenta.

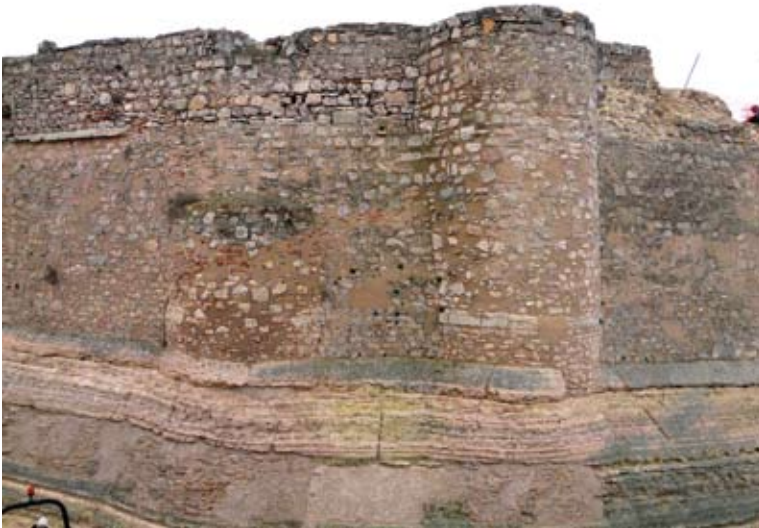
Se trata de una de las zonas más confusas a la hora de poder establecer diferencias entre las distintas etapas o secuencias murarias como consecuencia del mencionado rejuntado con cemento. En el lienzo 04 se encontraba la segunda puerta de entrada al castillo hasta la Guerra de Independencia, hoy reconstruida.

Fig. 12. Lienzo 04, donde se ubicaba una de las puertas originales de acceso.

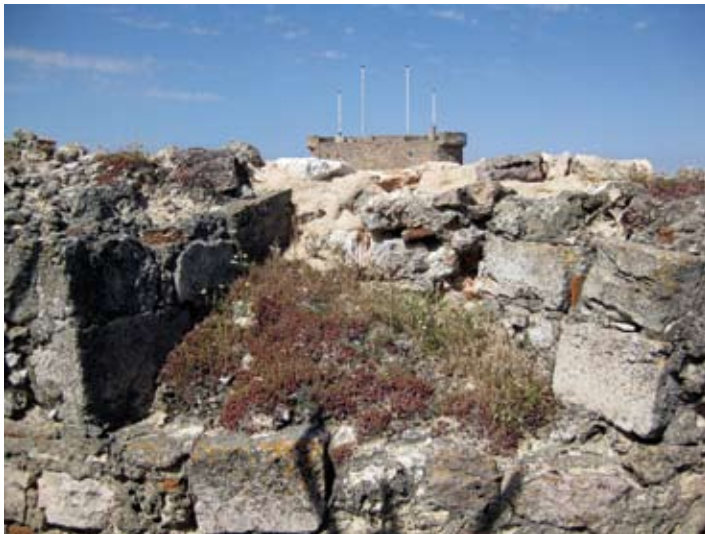
Fig. 14. Tronera de buzón en cubo de lienzo 04 – 05.

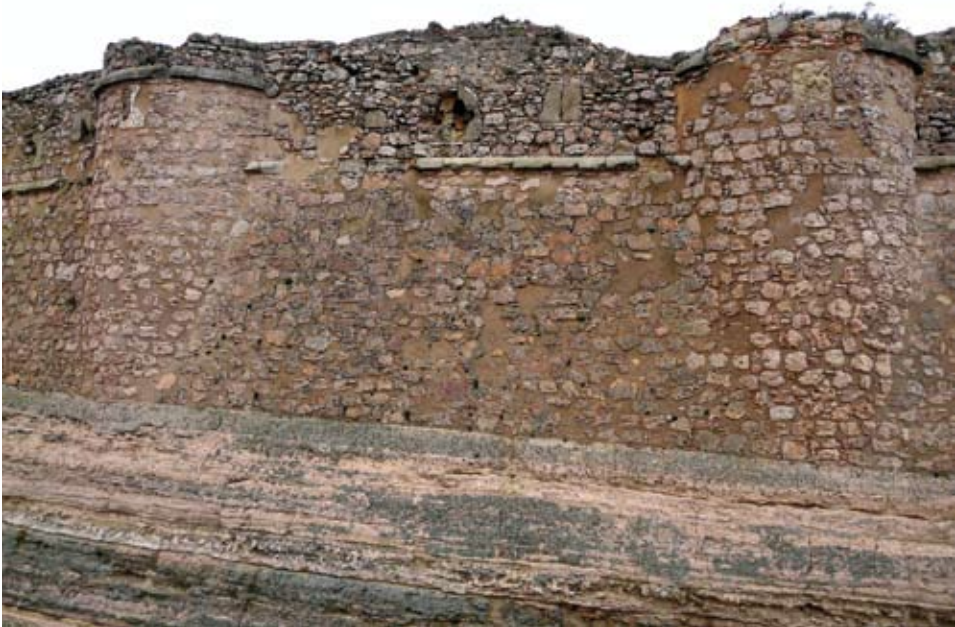
Fig. 15. Lienzo 06.

Si bien estos dos lienzos, al igual que los anteriores, presentan rejun-tado, podemos afirmar que ambos son obra original. Se observa un hueco cementado por donde transcurría una bajada de aguas adscrita a las obras del penal. En esta zona se documentaron restos de las troneras originales que fueron tapiadas. Las fuentes escritas las vinculan a la preparación del castillo en la Guerra de Independencia, cuando se destruyeron las almenas, se cegaron las troneras y se dispusieron todos los parapetos a barbeta. No obstante, no podemos apreciar esta obra en su plenitud salvo por encima del cordón. Esta destrucción no dejó trazas de las almenas, ya que se utilizó todo el material para construir el parapeto a barbeta.

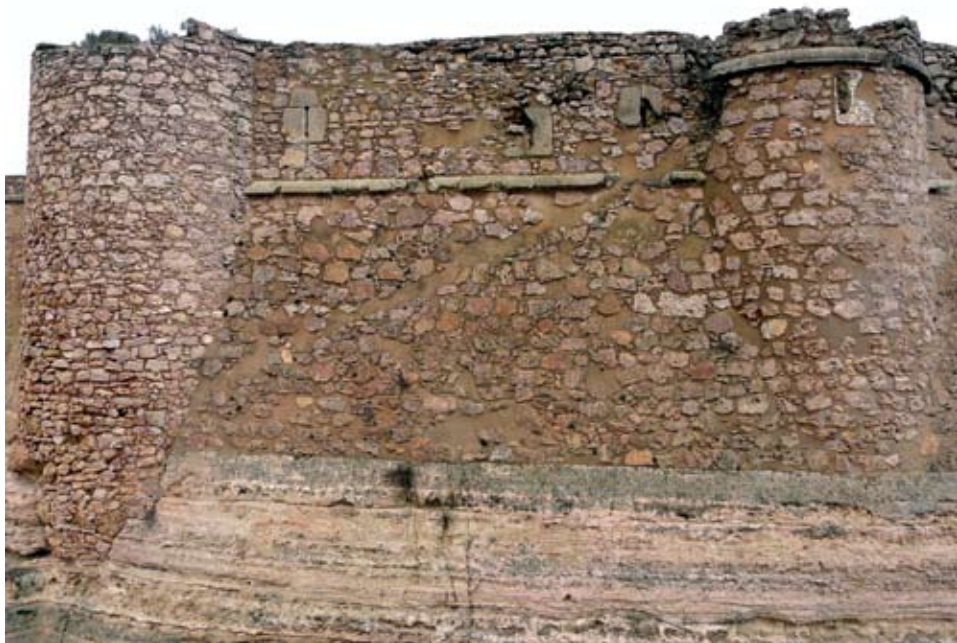
Fig. 16. Lienzo 07 con marca diagonal de la antigua canalización para bajada de aguas.

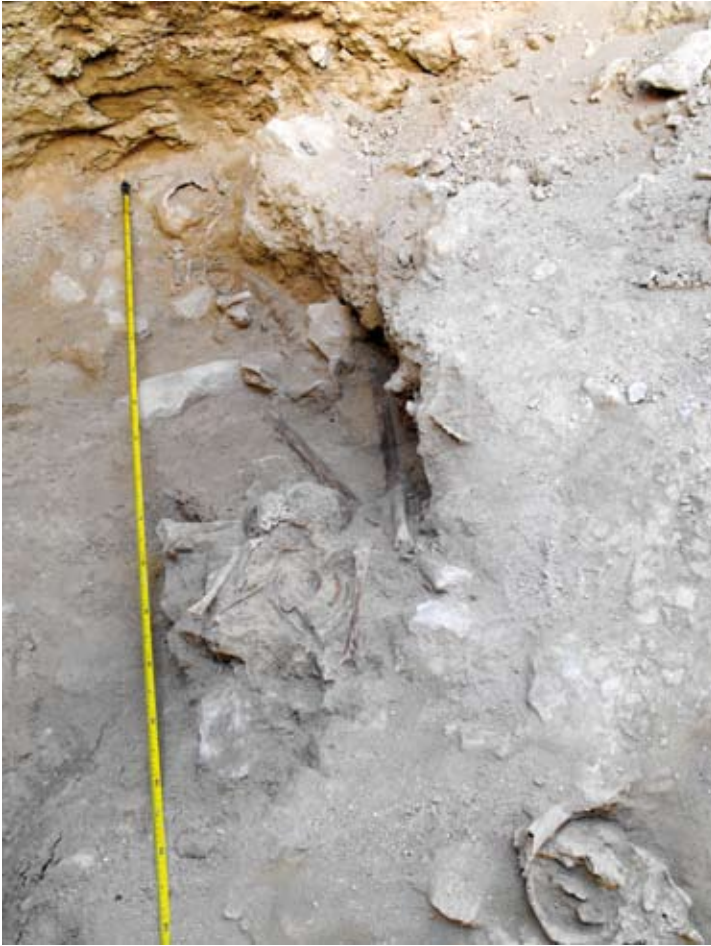
La excavación arqueológica manual de dicho aljibe proporcionó la posibilidad de documentar restos óseos humanos. El primero de ellos apareció a una cota de profundidad de tres metros aproximadamente y tras las correspondientes labores de limpieza y delimitación se pudo localizar el segundo de los individuos, a los pies del anterior y unos diez centímetros bajo éste. Ambos presentaban orientación este-oeste y posición decúbito supino, con una postura claramente forzada. La continuación de los trabajos sacó a la luz restos de tres individuos más que presentaban características similares a los dos primeros. La posición y profundidad indicaban que todos fueron arrojados en un mismo periodo de tiempo (coetáneos). El material asociado a los cuerpos exhumados delataba cronologías contemporáneas (principios del S. XIX, durante la Guerra de Independencia), siendo notable la presencia de bolas de cañón de hierro, granadas de cristal, bayonetas o hebillas.

Fig.18. Restos óseos humanos excavados en el aljibe este del foso.

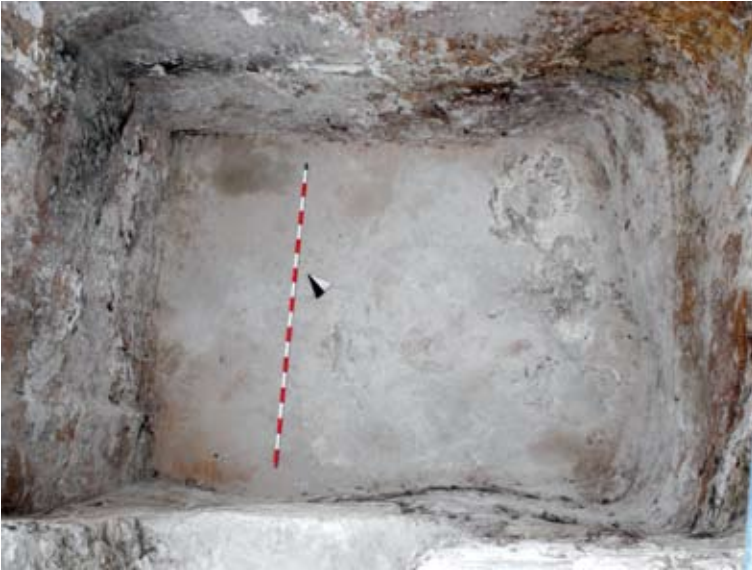
La planta original de la torre del homenaje, muy alterada por canalizaciones y tuberías contemporáneas, presenta una tipología cuadrada de 9 metros de longitud en cada lado. Cabe recordar que su alzado, que alcanzaría los treinta y tres metros, fue destruido por las tropas francesas en 1812. Se ubica en el extremo norte del recinto fortificado, mirando hacia la población y a la vista de los vasallos de la época, que podrían así contemplar la majestuosidad de la estructura. Está edificada con piedra de sillería bien trabajada y de tamaño variable (0,60 metros de ancho por 0,50 de alto en algunos sillares), que presentan las características marcas de cantería, utilizadas como contabilidad en el trabajo a destajo. En su zona más baja presenta sillares a modo de zócalo que asentarían la estructura en su base, donde se adosa un aljibe. Se trata este último de un espacio rectangular, con unas dimensiones de 2,50 metros de ancho y 3,30 metros de largo. Su boca está delimitada por sillares bien trabajados al modo de los que rodean la torre del homenaje, incluyéndose en el perímetro que esta delimita. Se encuentra en un nivel subterráneo, excavado en la propia roca, presentando sus paredes recubrimiento de cal hidráulica y almagra, de ahí su característico color rojizo, que evitaría el proceso de eutrofización del agua y que nos habla de un consumo humano. El estado de conservación era muy bueno ya que se encontraba totalmente colmatado, presentando diferenciación de estratos debido a las reformas en su estructura, que modificaron su apariencia original y afectaron a la composición de los depósitos.

Fig. 19. Aljibe de la torre del homenaje.

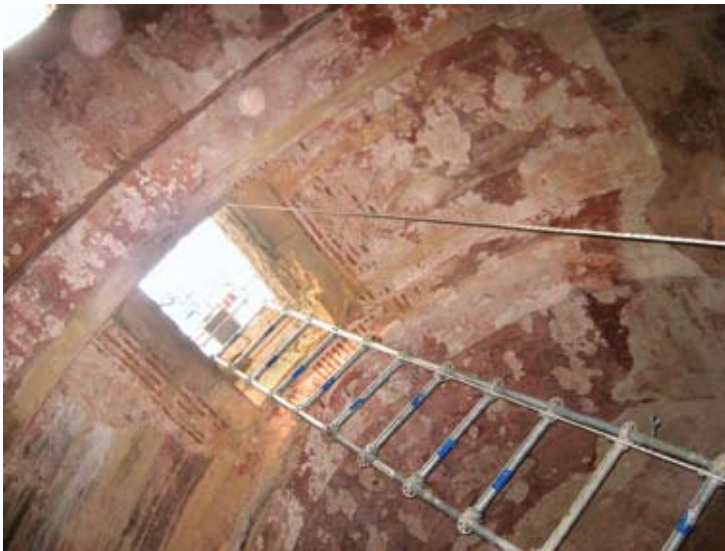
Fig. 20. Cubierta del aljibe ubicado en la zona central del recinto fortificado.

El segundo de los aljibes del interior del castillo se localiza en la zona central del recinto, ligeramente escorado hacia el este. Está excavado en la piedra caliza con boca de sillería rectangular, cubierta con una rosca de ladrillo. Se trata de un habitáculo de unos diez metros de altura y unos treinta metros cuadrados de extensión superficial, con base rectangular. Sus paramentos están formados por un grueso muro de ladrillo, de unos 0,80 metros, encalados por la cara interna y reforzados con un par de arcos con columnas. Se encontraba parcialmente colmatado por niveles de escombros que no llegaban al metro de altura. En sus paredes se abrían varias catas realizadas en cronologías actuales mediante el picado, que dejaba a la vista el grosor del muro. Respecto a las dos aberturas de entrada, la de mayor tamaño, centrada con respecto al resto de la estructura y rematada por impostas es original, tal y como confirman los planos de la época, mientras que la localizada en un extremo, ha sido abierta de manera forzada desde la superficie. Sus paredes, al igual que las del otro aljibe, están recubiertas por un compuesto de óxido de hierro, resina de lentisco y arcilla roja, que reduce el proceso de putrefacción del agua limpia. Las dimensiones del aljibe indican que una vez lleno podría proporcionar agua potable durante mucho tiempo a las tropas acantonadas en el interior del castillo.

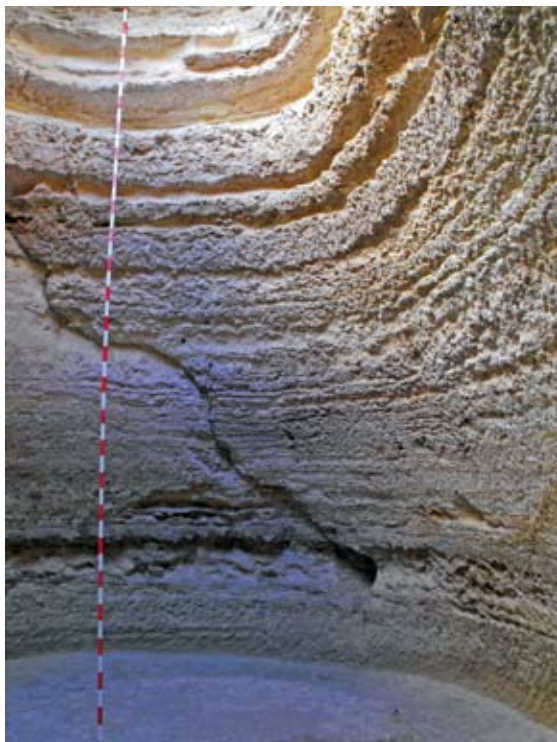
Fig. 21. Interior del aljibe de mayores dimensiones localizado en el foso.

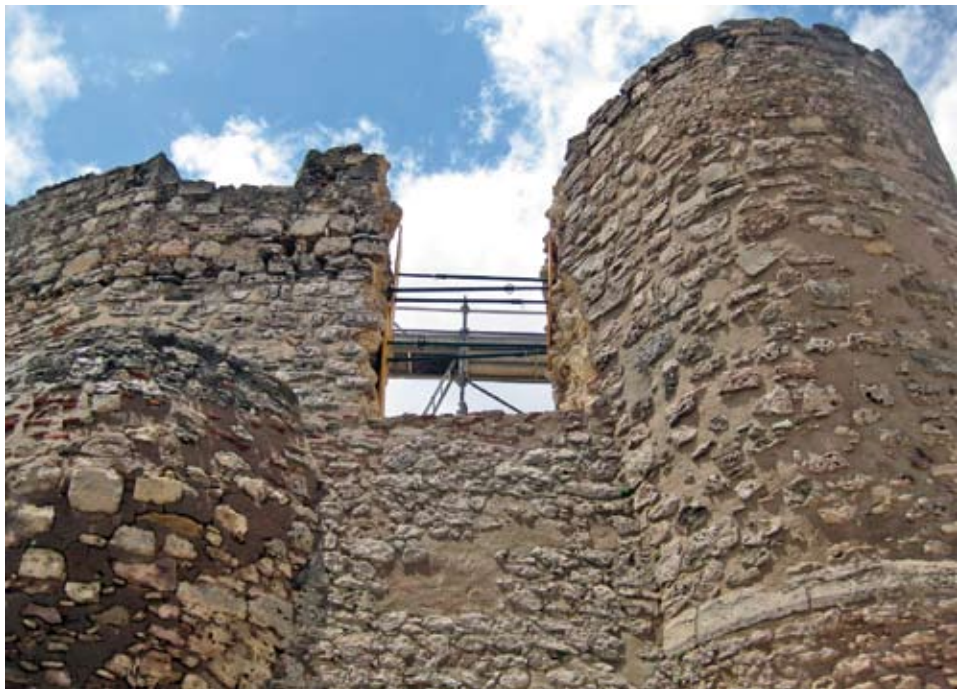
En sus orígenes la fortaleza disponía de dos entradas o puertas de acceso con puente levadizo. Una de ellas ha permanecido cegada hasta la actualidad hasta que, gracias al Proyecto de Consolidación y Restauración del Castillo de Chinchilla de Montearagón (Albacete) ejecutado durante 2009 y 2010, se ha recuperado. Las actuaciones arqueológicas han ido encaminadas a documentar las dos torres de escaleras que flanquearían esta puerta original. La torre ubicada más al este conservaba una altura aproximada de dos metros y una longitud de cinco metros, siendo la anchura de 1,80 metros, presentando cuatro escaleras que se erigirían para dar acceso desde el adarve a la propia torre. Los planos de 1812 nos muestran escaleras de siete peldaños, lo que implica una altura sobre el camino de ronda de unos dos metros, que a su vez se eleva en un metro y medio sobre el nivel de peña, dando una altura total de tres metros y medio. La torre contigua (más al oeste) que delimita la anchura de la puerta presenta una altura inferior, de apenas 1,5 metros, lo que nos indica que fue parcialmente arrasada, aunque sigue manteniendo una longitud cercana a los cinco metros y no conserva evidencias de la existencia de escaleras, elemento que sin lugar a dudas debió poseer en origen. Estratigráficamente se documentó una salida de aguas residuales al exterior del castillo en el lienzo que cegaba la puerta, realizada en ladrillo y de la etapa del penal. Se levantaba a dos metros de altura con respecto al nivel originario del suelo de la puerta, determinado por el nivel geológico. En base a ello pudo establecerse el nivel de ocupación contemporáneo, delimitado por el nivel de colmatación que se realizó para dejar el suelo rasante a la hora de ejecutar las obras del recinto carcelario, pues la mencionada canalización debió situarse a nivel del suelo o, de ser subterránea, a escasos centímetros del enlosado (como nos indican las demás de esta tipología documentadas en todo el recinto interior). El depósito que engloba los dos metros de potencia (para salvar el desnivel desde la propia peña al nivel de solado) ofrece una clara homogeneidad, con presencia de materiales variados cuya cronología abarca del S. XVI al S. XVIII (generalmente “cerámica popular”). Es por ello, que a la hora de la construcción del penal se rellenaron espacios con niveles de tierra removidos, buscando una nivelación del suelo, arrasando parte de las dos torres de escaleras que flanqueaban la puerta de acceso. Uno de los principales hallazgos materiales en este nivel fue un cañón tipo bombardera (característico del S. XV), exhumado frente a las escaleras, al que se sumó la aparición de munición en piedra.

Fig.22. Reconstrucción de la puerta cegada, ubicada cercana a la torre del homenaje.

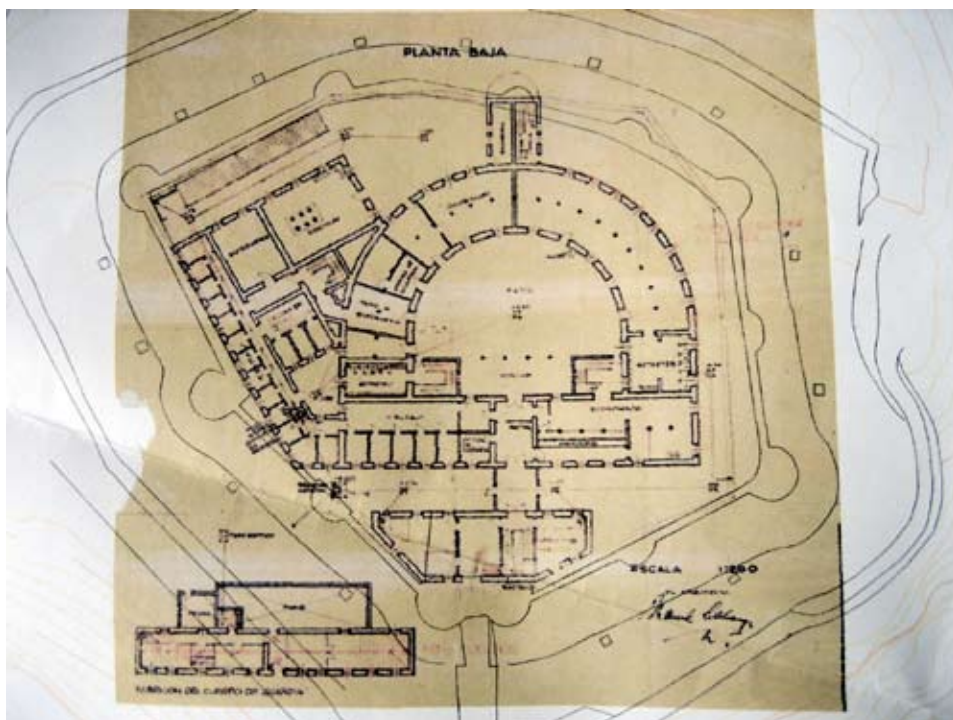
Fig.23. Planta del penal chinchillano sobre el recinto fortificado.

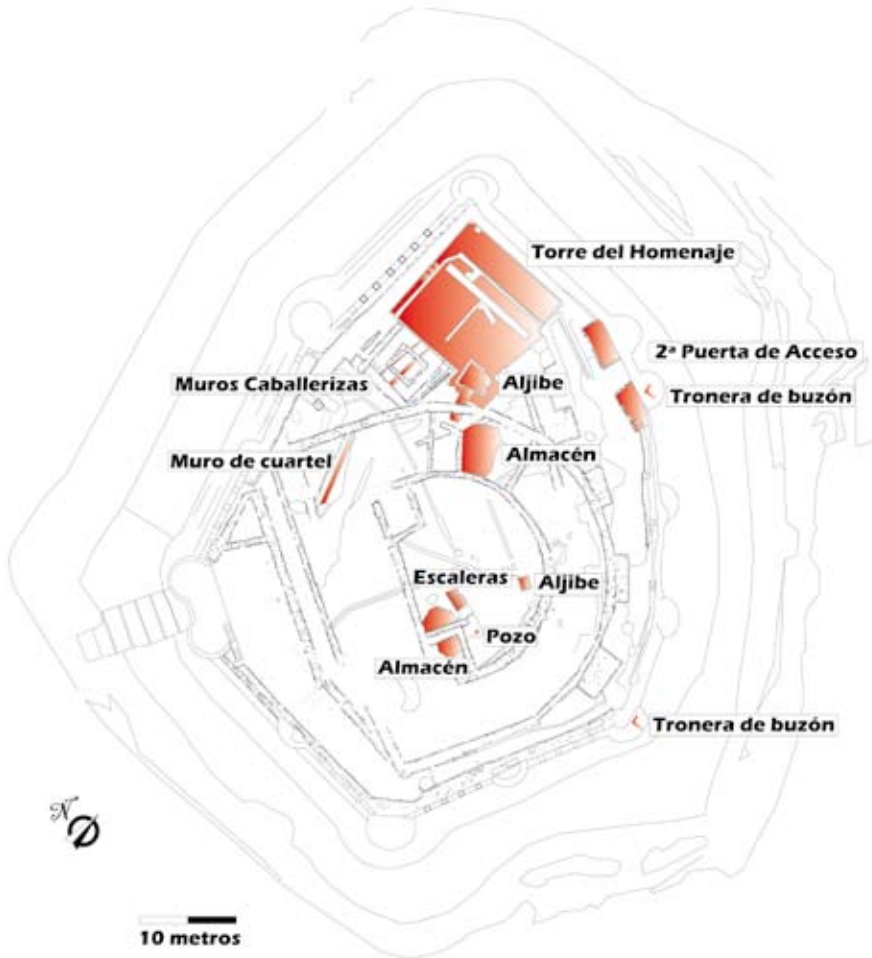
Fig. 24.- Plano del castillo donde se reflejan las estructuras asociadas a etapas cronológicas anteriores al recinto penal: torre del homenaje (S. XV); aljibe de la torre del homenaje (S. XV); aljibe de patio de armas (S. XV); segunda puerta de acceso (S. XV); muros de caballerizas (S. XV); almacén 1 junto a torre del homenaje (S. XIX) y polvorín de la zona central del castillo, asociado a pozo y escaleras (S. XIX).
