LA RESTAURACIÓN DE LA ESCULTURA DE «SAN JOSÉ»

JUAN LUIS COTO COBO
Restaurador

FICHA TÉCNICA

OBJETO: Escultura en madera tallada y policromada
TEMA: San José con Niño
AUTOR: Pedro Duque Cornejo. 1678-1757
DIMENSIONES: Alto 156 cm ancho 78 cm grosor 60 cm
PROCEDENCIA: Colegiata de St^a. M^a. de la Asunción de Osuna (Sevilla)
RESTAURACIÓN: 12-VII-2013 al 15-XI-2013

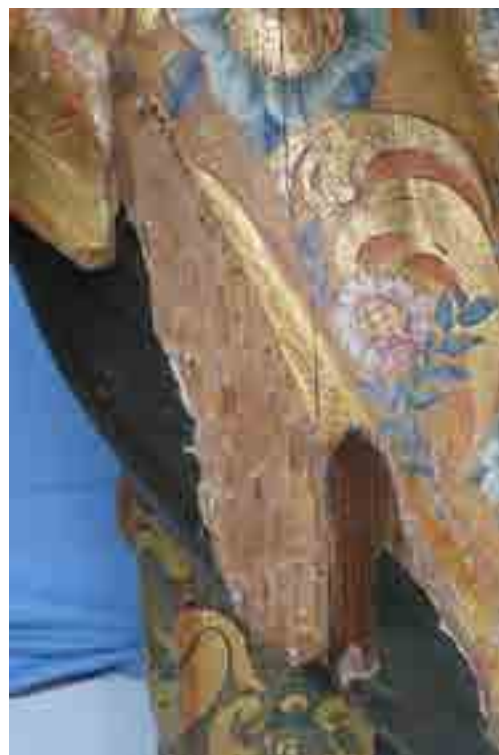
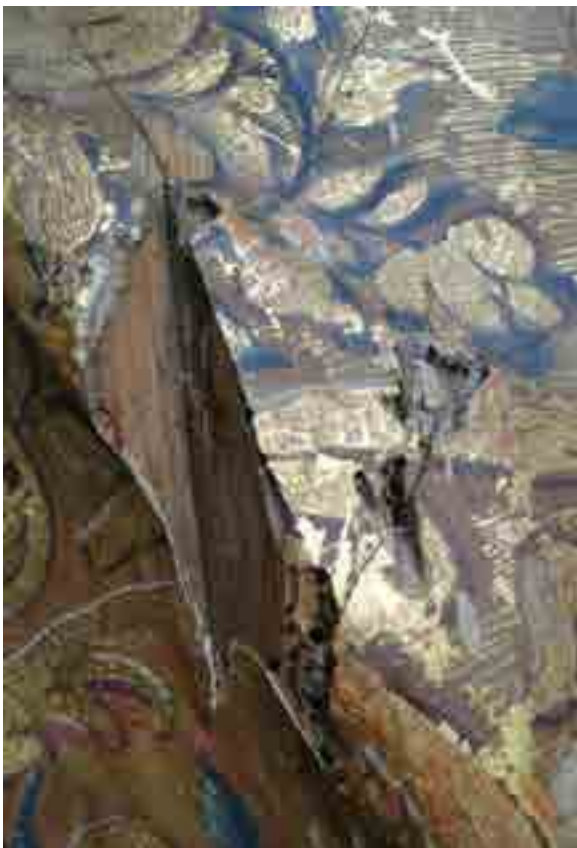
La obra se encuentra por lo general en un pésimo estado de conservación debido principalmente a los daños causados por el ataque de insectos xilófagos, con numerosas piezas de considerable tamaño desaparecidas y pequeños fragmentos desprendidos. Al Niño le falta en la mano izquierda, el dedo pulgar y las falanges de los dedos índice y meñique. También presenta numerosas grietas causadas por los movimientos naturales de las maderas y otras de carácter accidental.

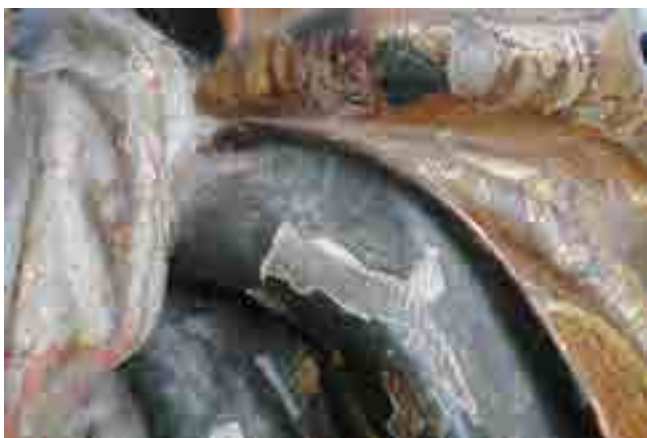
No se aprecian restauraciones anteriores, excepto una intervención en la peana, motivada por la falta de estabilidad y en donde se le ha colocado algunas piezas de madera y una tela de lino que la recubre.

Los añadidos han movido de forma distinta a las maderas originales y se han producido escalones de desajustes, además de encontrarse desencolados y sueltos de su lugar de origen.
