## Abandono y deterioro, últimos molinos de Valencia

• DIANA SÁNCHEZ MUSTIELES Y ALBERTO MORENO VEGA

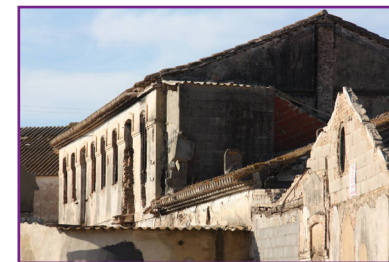
Pero tras abandonar su actividad, se cerraron todas las instalaciones molineras y se abandonó el recinto, sin darle ningún tipo de mantenimiento. Se pudo inspeccionar la edificación, aunque no fue posible acceder a su interior al considerarlo inseguro, por posibles derrumbamientos. De hecho, se han derrumbado diferentes partes de la construcción, habiendo escombros acumulados en el terreno, sobre todo pertenecientes al cuerpo situado hacia la zona sur, donde queda en pie solamente una parte de la fábrica de ladrillo macizo correspondientes a tres de sus fachadas.

En la nave industrial, con cubierta de fibrocemento, se ha producido el hundimiento parcial del techo. La chimenea industrial está destrozada, habiéndose desprendido parte de su ladrillo cerámico.

El inmueble se halla, por lo tanto, en un peligroso estado de conservación, pues le amenaza la ruina total. Sus vanos están tapiados para impedir el acceso y que sufra un mayor deterioro y expolio. Para colmo de males, las fachadas están repletas de pintadas y en un rincón se amontonan una escorblera y basuras de todo tipo.

Vista ruinoso del Molino Nou, septiembre 2012.

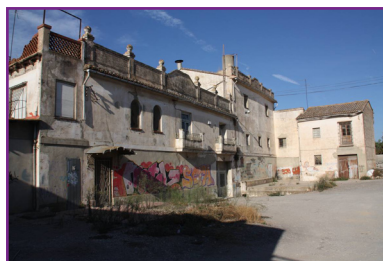
El Molí dels Frares muestra un completo abandono, y su interior no alberga ningún tipo de maquinaria desde que dejó de funcionar, allá por la década de 1970. En los últimos años ha incrementado su deterioro y sería necesaria una restauración integral de la edificación. De sus muros han sido prácticamente borrados los arcos ojivales. También están rotas las ventanas y se teme por la entereza del mural. Es urgente una intervención sobre todo

El estado de conservación exterior es bastante lamentable, tal y como muestra la ilustración, cuyas fachadas están repletas de pintadas y con todas las carpinterías rotas o inexistentes; la cubierta ha sido colonizada por vegetación. Su deterioro resulta evidente y ofrece una “estampa” muy triste.

Vista general para el Molino dels Frares, septiembre 2012.

el edificio para salvar lo que aún persiste de la construcción medieval y, al mismo tiempo, salvar el mural. El molino es de propiedad privada y está en desuso (abandonado). Además, a su alrededor han ido creciendo construcciones y naves que se utilizan como talleres y que han contribuido también a su actual deterioro.

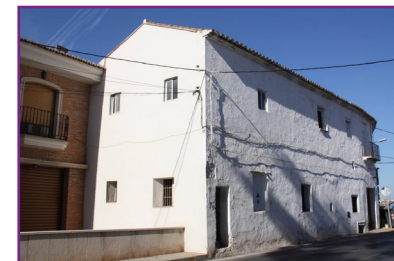
licitó su inclusión como BRL en el año 2010, bajo la categoría de Espacio Etnológico de Interés Local. Aparentemente, se halla en abandono, bajo un estado de conservación regular, que se puede ir deteriorando más progresivamente debido al paso de los vehículos y a la falta de mantenimiento.

Vista general del Molino del Alters, septiembre 2012.
