DAÑO POR DESGASTE POR DESLIZAMIENTO Y CORROSIÓN ENTRE ACOPLER DE VARILLAS DE POZO Y TUBERÍA DE PRODUCCIÓN

RESUMEN

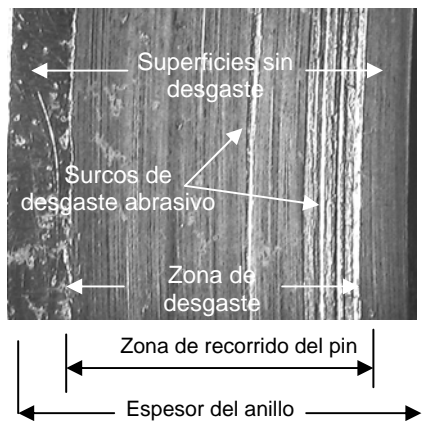
Comparando el daño generado con la dureza de los pines evaluados, se identifica que el pin de spray metal no sufrió daño alguno debido a su alta dureza, sin embargo el tubing presentó la mayor pérdida de material, la morfología del daño del tubing se puede observar en la Figura 4. El pin polimérico presenta una muy baja dureza comparado con el tubing, lo cual hace que no se produzca pérdida de material en el tubing. Sin embargo, la durabilidad de los pines poliméricos fue bastante baja.

Figura 4. Daño en el anillo debido al contacto con el pin de Spray Metal. Etapa de desgaste. 10X.

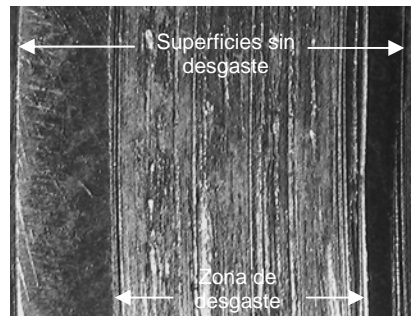
La microestructura de ferrita-perlita sufrió un desgaste por deslizamiento menos severo en el anillo ya que la ferrita posee una mejor ductilidad y la perlita aporta un efecto lubricante al sistema tribológico. Ver Figura 5.

Figura 5. Morfología de la superficie de desgaste del anillo ocasionada por el pin de martensita revenida en la etapa de desgaste. 10X

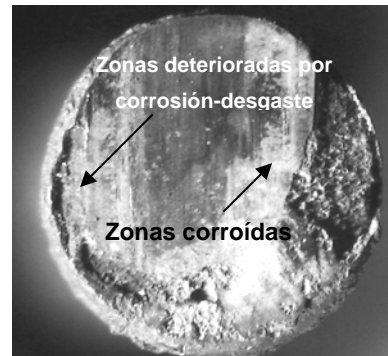
- El pin de Spray Metal presentó una gran resistencia al fenómeno de corrosión-desgaste, ésta se le atribuye a la presencia de cromo y níquel.
- El pin de polímero presentó un incremento del 27%, comparado al desgaste atribuido sólo al rozamiento. Comparado con el pin de ferrita perlita, el pin polimérico se desgastó cuatro veces más.
- Es importante resaltar que la periferia de los pines de martensita presentaron un daño mayor por corrosión que los pines de ferrita perlita. Ver Figura 6.

Figura 6. Superficie transversal del pin de martensita revenida, 10X.

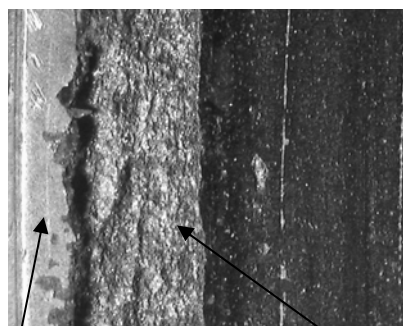
La buena eficiencia protectora del inhibidor filmico se verificó sobre la superficie del anillo que no tuvo contacto con los pines, la cual no presentó desgaste por corrosión (Ver Figura 7), lo mismo sucedió con el cuerpo de los pines de acero expuestos al fluido corrosivo.

Superficie protegida por el inhibidor Zona deteriorada por corrosión-desgaste

Figura 7. Efecto del inhibidor sobre la superficie del anillo de acero 8630. 10X.

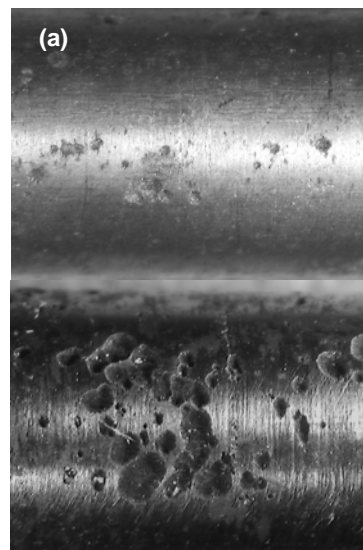
El fenómeno de corrosión, sobre la superficie de los pines de ferrita-perlita y martensita revenida, disminuyó en comparación con la etapa anterior (corrosión-desgaste), debido al efecto protector del inhibidor, como se muestra en la Figura 8 (a) y (b), allí también se observa, que la protección del inhibidor no fue tan efectiva como para contrarrestar el efecto corrosivo del ambiente acuoso saturado con CO₂ sobre los pines de martensita revenida, los cuales presentaron un picado severo.

Figura 8. Morfología de las superficies de los pines que sufrieron ataque por corrosión en la etapa de corrosión-desgaste con inhibidor. (a) Pin de ferrita-perlita, 10X. (b) Pin de martensita revenida, 10X.

El pin de martensita revenida presentó un ataque severo, que penetró un gran porcentaje del cuerpo del pin, evidenciando la baja resistencia de esta microestructura a la corrosión por CO₂, mientras que el ataque sobre el pin de ferrita-perlita fue menos agresivo, debido a que se presenta de manera selectiva sobre los granos de ferrita,

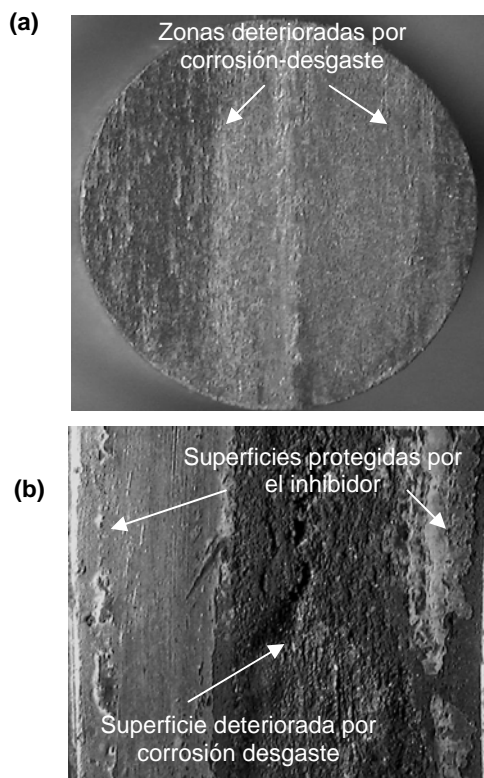
Las Figuras 9 (a) y (b) muestran la morfología de las superficies transversales del pin de polímero y el anillo durante la etapa de corrosión-desgaste con inhibidor.

Sobre la superficie del anillo (Figura 9b), se observan dos zonas claramente definidas. La primera zona muestra un ataque por corrosión, ocasionado por la remoción de la película de inhibidor por parte del pin de polímero, la cual quedó expuesta al ambiente corrosivo. La segunda zona muestra una superficie más pulida, sin la presencia de zonas corroídas, debido a la protección que proporcionó la película de inhibidor, que no fue removida por el pin de polímero. Esto demuestra que el pin de polímero, a pesar de no causar daño en la tubería por

fricción, remueve la película de inhibidor junto con los productos de corrosión, afectando directamente su resistencia a la corrosión.

Figura 9. Morfología de las superficies del pin de polímero y anillo en la etapa de corrosión-desgaste. (a) Superficie transversal del pin polímero, 10X. (b) Morfología del anillo de tubería J55, 10X.

El centralizador de polímero presentó un óptimo comportamiento, ya que no causa ningún tipo de daño mecánico a la tubería, aunque debido a su baja resistencia al desgaste, no tiene una vida útil prolongada, actuando como material de sacrificio. Se debe tener cuidado con su utilización ya que permite la remoción de la película de inhibidor, dejando la superficie del anillo expuesta a un nuevo ataque por corrosión.

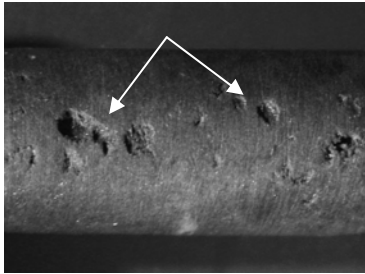
El material de los centralizadores presentó gran cantidad de porosidades (picado) como se observa en la Figura 10. Estas discontinuidades afectan la resistencia al desgaste del polímero, debido a que el área efectiva de contacto disminuye y aumenta el esfuerzo efectivo entre el pin y el anillo.

Figura 10. Presencia de porosidades en el material de centralizador, 75X.
