UN CASO PARTICULAR DE EFECTO JITTER EN MONITORES DE COMPUTADORES Y PLANTEAMIENTO DE LA SOLUCIÓN

En este documento se presenta, un caso particular de interferencia electromagnética y el planteamiento o metodología utilizada para solucionar este problema de efecto jitter en las pantallas de los monitores de computadores.

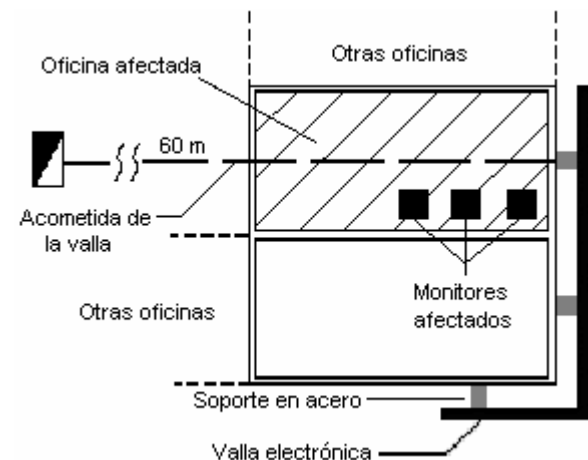
Fig 2. Diagrama de entorno

En este caso, los usuarios manifestaron que el problema se venía presentando de manera permanente desde la instalación de una valla electrónica empotrada en la fachada del edificio y que hasta el momento no se habían tomado acciones correctivas para solucionar el problema. La Figura 2, muestra la vista en planta simplificada de la oficina afectada y su entorno. Los tres computadores afectados se encuentran instalados a una altura de aproximada de 1 metro sobre el nivel del piso.

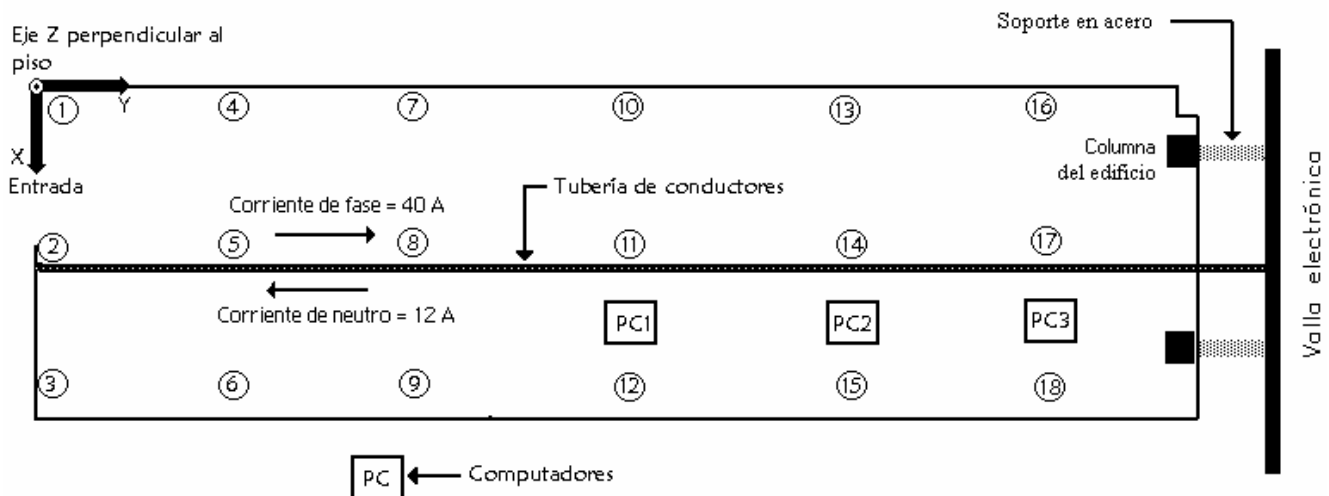
Fig 3. Vista en planta de la oficina afectada

De acuerdo con lo manifestado por los usuarios de la oficina afectada y la inspección visual del entorno, se concluyó que la fuente más probable del problema era la valla electrónica instalada en la fachada del edificio. Sin embargo, el interés se centró en la acometida de la valla que pasa justamente por debajo de la loza (piso) de la oficina en cuestión. La sospecha con la acometida de la valla surge del hecho de que en otras oficinas también cercanas a la valla electrónica, las pantallas no presentaban ningún problema.

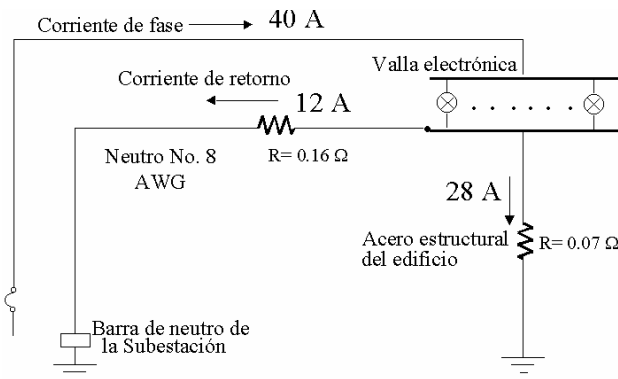
Fig 5. Medida de la corriente en los conductores de fase y de neutro en la acometida de la valla

La medida de la corriente total (promedio) en los conductores de la acometida fue de 40 A en la fase y 12 A en el conductor de retorno. Con este resultado surgió la pregunta: ¿Por donde circulan los 28A restantes?

Normalmente en una acometida constituida por un circuito monofásico la corriente de fase y la de neutro (retorno) son iguales. Al tener sentidos opuestos (la corriente de fase y la de neutro), el campo magnético resultante es nulo o muy cercano a cero. Una diferencia significativa (28 A), es la causa de un campo magnético alto en el recinto. Con lo anterior se concluyó que la fuente de la perturbación, es el desbalance de corrientes en la acometida o alimentación de la valla electrónica.

El chasis de la valla es metálico y se encuentra fijada con pernos a la estructura del edificio, haciendo contacto con el acero de las columnas; por lo tanto hay continuidad eléctrica entre el chasis de la valla, el acero estructural del edificio y el cable de neutro de la acometida. Lo anterior permitió concluir que los 28 A “perdidos”, circulan a través del acero estructural del edificio tal como se ilustra en la Figura No 5. Lo anterior se confirmo realizando medidas de densidad de campo magnético en las columnas del edificio con la valla encendida y apagada.

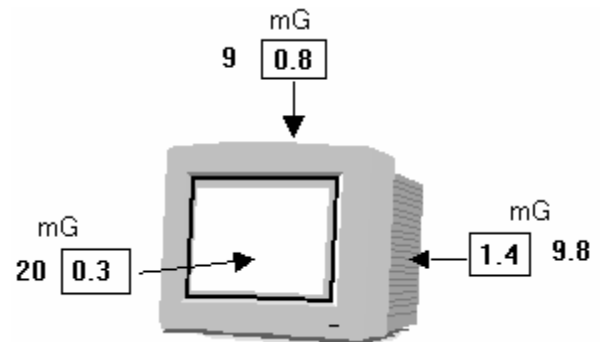
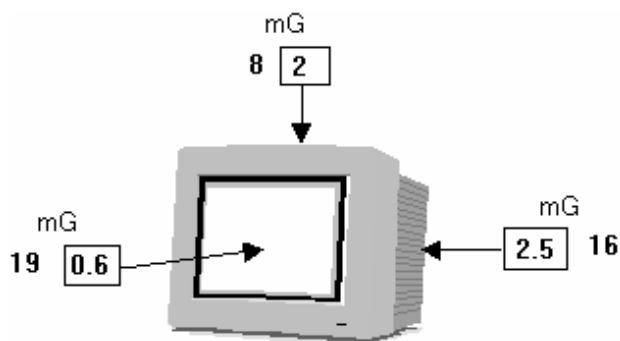
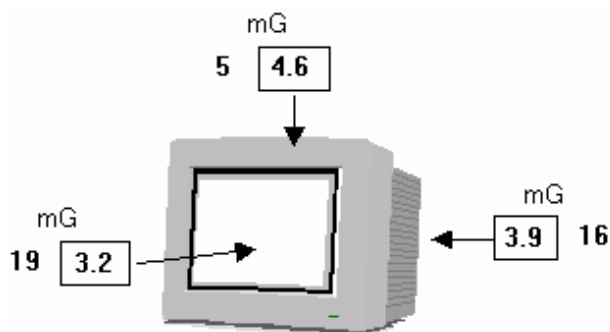
Las medidas alrededor de los monitores, antes y después de implementar la solución se ilustran en las Figuras No 7a, 7b y 7c. El valor de la densidad de campo magnético después de implementar la solución se muestra en el recuadro, el valor antes de implementar la solución se muestra fuera del recuadro.

Fig 7a. Medidas de campo magnético, monitor PC1.

Fig 7b. Medidas de campo magnético, monitor PC2.

Fig 7c. Medidas de campo magnético, monitor PC3
