MEJORAMIENTO DEL SISTEMA DE DISTRIBUCIÓN DE VAPOR, PARA EL PROCESO DE SECADO USADO EN LA PLANTA "PROFILAC. S.A

AGUSTÍN VALVERDE GRANJA

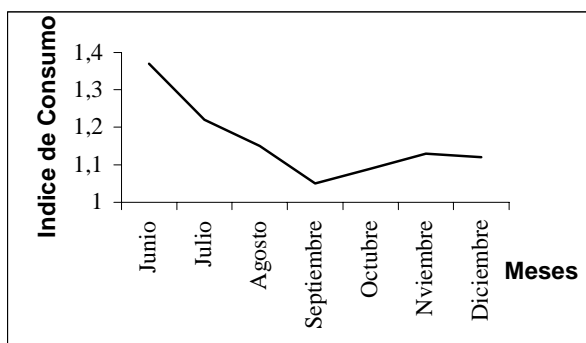
Figura 2. Índice de consumo antes y después de la mejora

En la figura 2 se puede observar que durante el mes de junio el índice de consumo estaba en 1.37 (antes de la mejora) y después de la mejora en el mes de Septiembre logramos reducirlo hasta 1.05 presentando un incremento hasta 1.09 para el mes de Octubre, pero en el mes de Noviembre y Diciembre dicho incremento obedece a la fisura de la tubería de la caldera.

Aunque en el mes de julio se observa reducción en el consumo de gas, no se tuvo en cuenta esta información en la evaluación final, dado que durante este mes, la caldera presentó problemas por tubería fisurada. Esto afectó las condiciones operación e hizo que la información recopilada no fuera comparable para efectos de evaluación.
