ARRENCAMENT I TRACTAMENT DE PINTURA MURAL
AL PALAU DE LA VILA (ONTINYENT)

Pilar Soriano Sancho i Lucía Bosch Roig

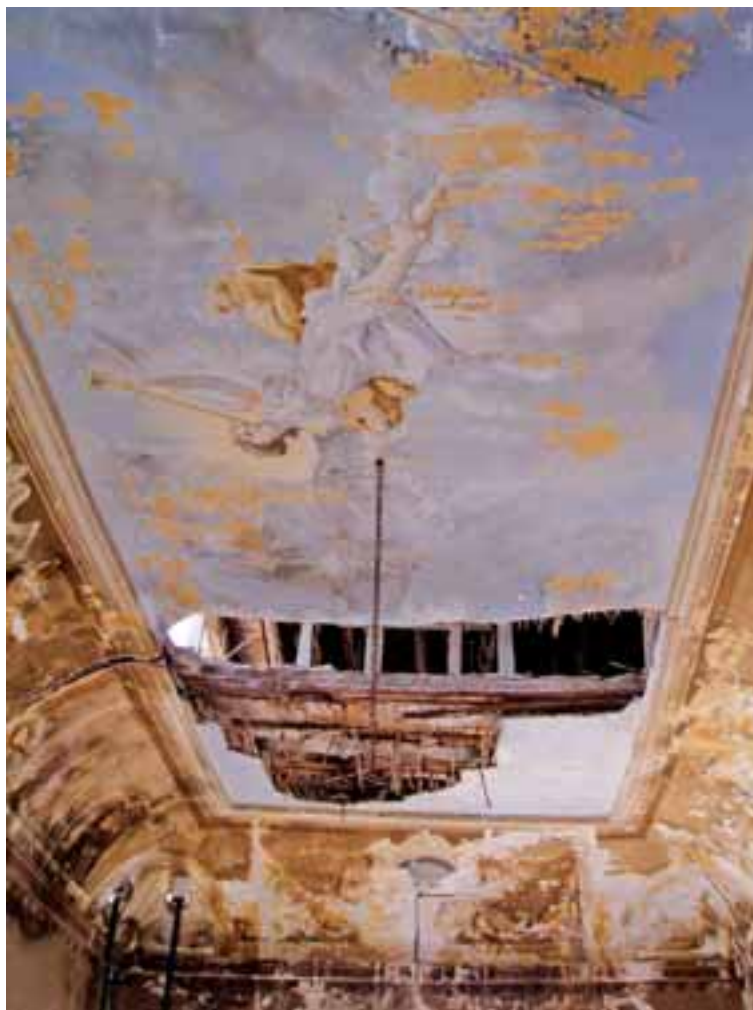
Tal com mostren les imatges, la pintura es trobava en un estat de conservació prou greu. El principal problema era el mal estat de conservació del suport d'algeps, amb una gran quantitat d'humitats, perquè, a causa d'un gran orifici a la coberta, aquesta zona estava desprotegida de la pluja i de la resta de les inclemències del temps. Aquest és el principal motiu pel qual s'ha decidit arrencar la pintura del seu suport i traslladar-la a un nou suport inert, perquè, per recomanació de la direcció facultativa de la rehabilitació arquitectònica, es feia imprescindible substituir la coberta corresponent a aquesta habitació.

L'estructura d'algeps que alberga la pintura presentava algunes clavilles que podien ocasionar una possible ruptura de la superfície en diversos fragments. L'obra, a més, presentava un deteriorat estat de conservació, amb escates de pintura de gran mida, pèrdua de la pel·lícula pictòrica i una pulverulència generalitzada per tota la superfície, en especial, a les zones blaves. També presentava brutícia superficial i taques d'humitat.

Imatge general inicial de l'estat del sostre.

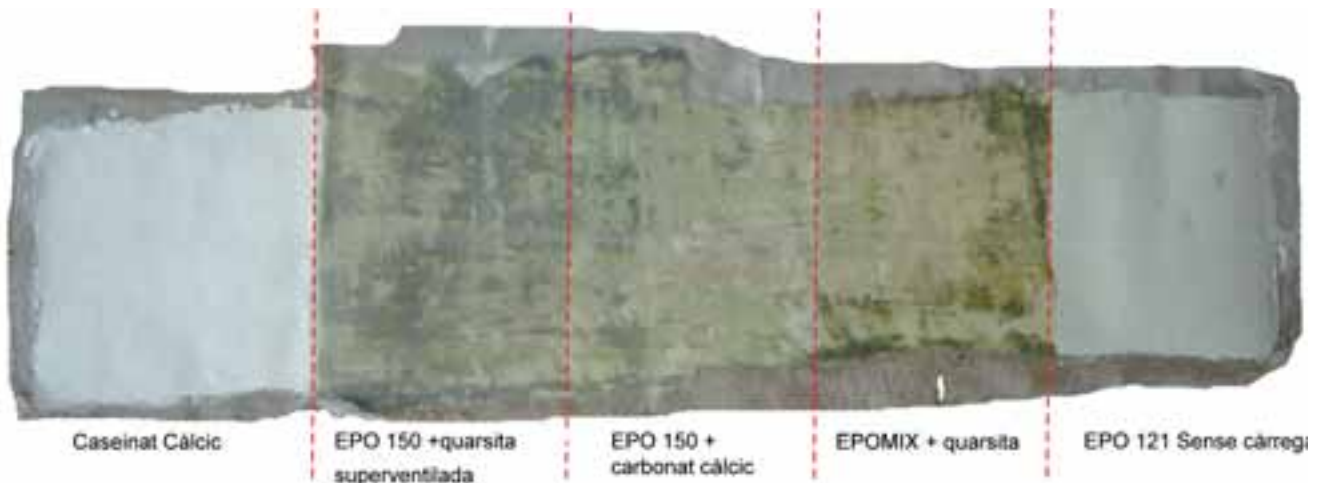
Després de la desprotecció, observem que la pintura es trobava molt dèbil en retirar la cola amb aigua, però amb les resines EPO 150 + quarsita superventilada i EPOMIX, la pintura resistia més. Després de l'eixugat, la pintura està estable.

Amb el caseïnat càlcic, la pintura és mitjanament estable, però, en eixugar-se, s'alça en escates.

Prova núm. 1: **pintura arrencada pel revers** amb les resines aplicades en comparació al caseinat càlcic.

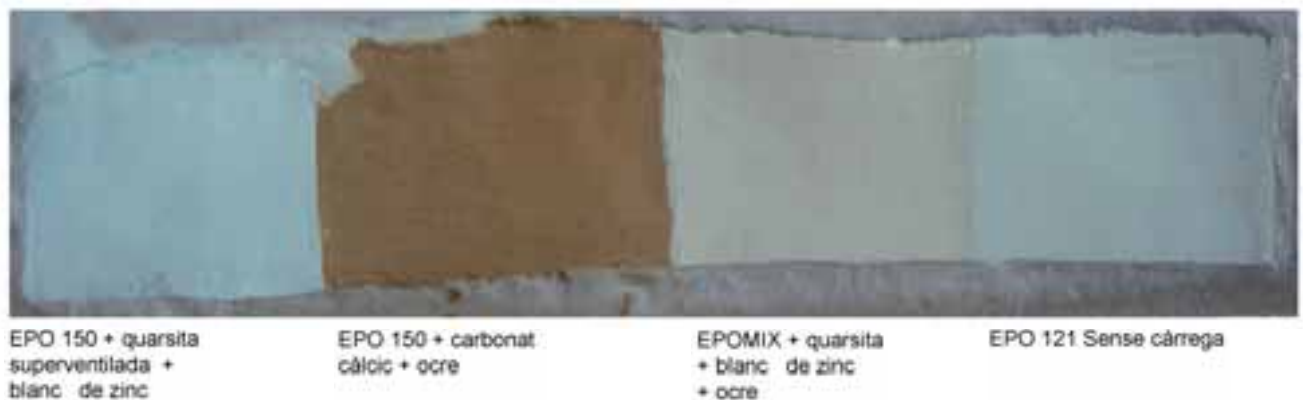
En una segona prova es va procurar desbastar prou per arribar a la pintura pel revers, a fi i efecte que la resina pogués adherir la pintura amb una major facilitat i així procurar que, en desprotegir-la, no se n'anés. També se li van afegir pigments per donar-li una base més opaca i no tan transparent com les resines.

Prova núm. 2: **pintura arrencada pel revers** amb les resines aplicades.
