El Acueducto de Guadalupe, monumento histórico en riesgo

Horacio Ramírez de Alba*

Resumen. Mediante datos obtenidos directamente de la inspección en campo, se describe el estado actual del Acueducto de Guadalupe, considerado monumento nacional, construido de 1743 a 1751 para llevar agua al Santuario de Guadalupe a lo largo de 10 km aproximadamente. Se comparan los resultados con lo reportado en otras fuentes de información. Se establece que, a pesar de los programas de rescate que se han emprendido, su deterioro es mayor que en años anteriores. Se señalan componentes estructurales y de ornato ya desaparecidos. Se asientan características constructivas y estructurales como base para proponer procedimientos generales para lograr la estabilidad estructural. Se concluye que el monumento se encuentra en riesgo y su conservación es importante para la ciudad. Se propone realizar por lo menos un registro documental.

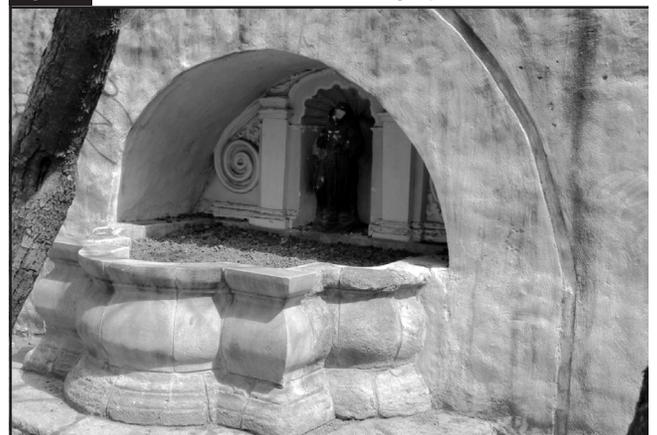
Figura 1. Fuente de San Francisco cerca del antiguo pueblo de Santa Isabel Tola.

Solamente se conservan dos fuentes: la de San Francisco cerca de Santa Isabel Tola y la segunda 500 m después del canal del Río de los Remedios. La primera se restauró, pero se perdieron los detalles de piedra labrada y se colocó una pequeña escultura de San Francisco remedando la original, pero de material suave, de tal manera que se encuentra mutilada; alguien mal intencionado destruyó la cara al santo a base de golpes con algún objeto contundente. La segunda se encuentra deprimida como 1.50 m. Sólo conserva la base con algunas piedras nuevas y ya no conserva ningún elemento de ornato.

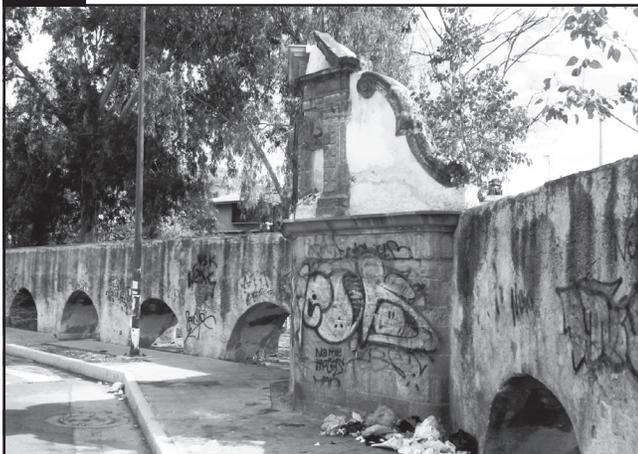
Figura 2. Caja de agua y parte del acueducto que muestra maltrato y abandono.
