El monumento al General José Gervasio Artigas: la conservación-restauración de escultura conmemorativa en bronce en ambiente urbano

Claudia Frigerio Vidal, Manuel Angel Iglesias Campos

The Monument to General José Gervasio Artigas: conservation-restoration of bronze memorial sculpture in urban environment

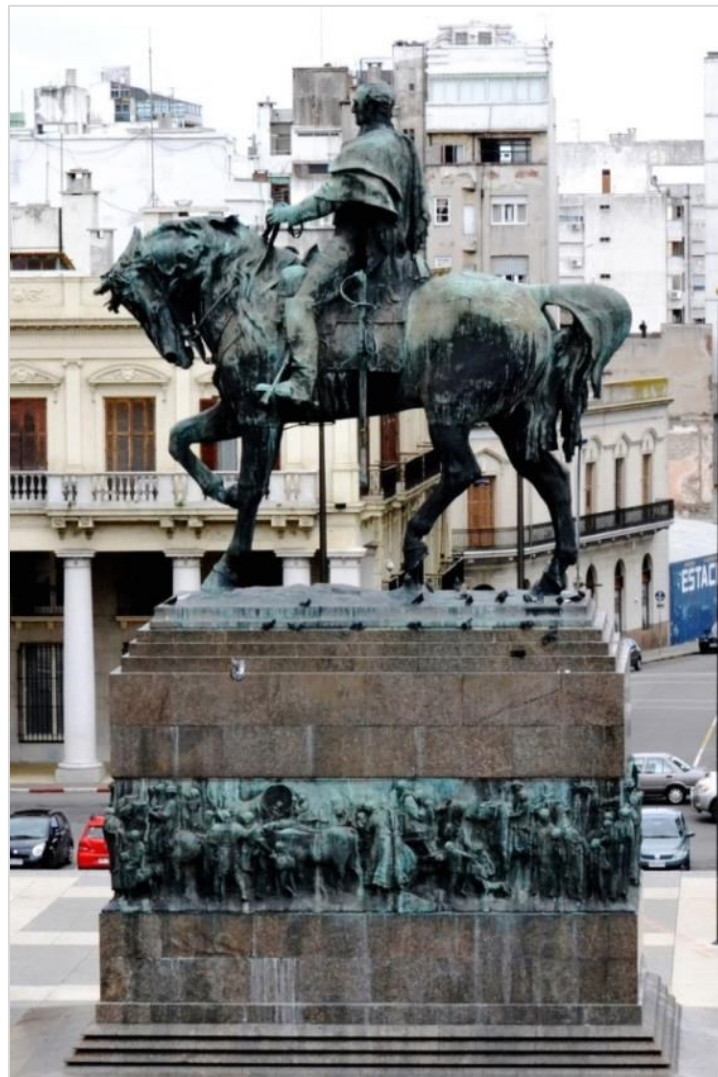
Figura 1. Monumento a José Gervasio Artigas antes de la intervención. ©Jimena Schroeder - Claudia Frigerio.

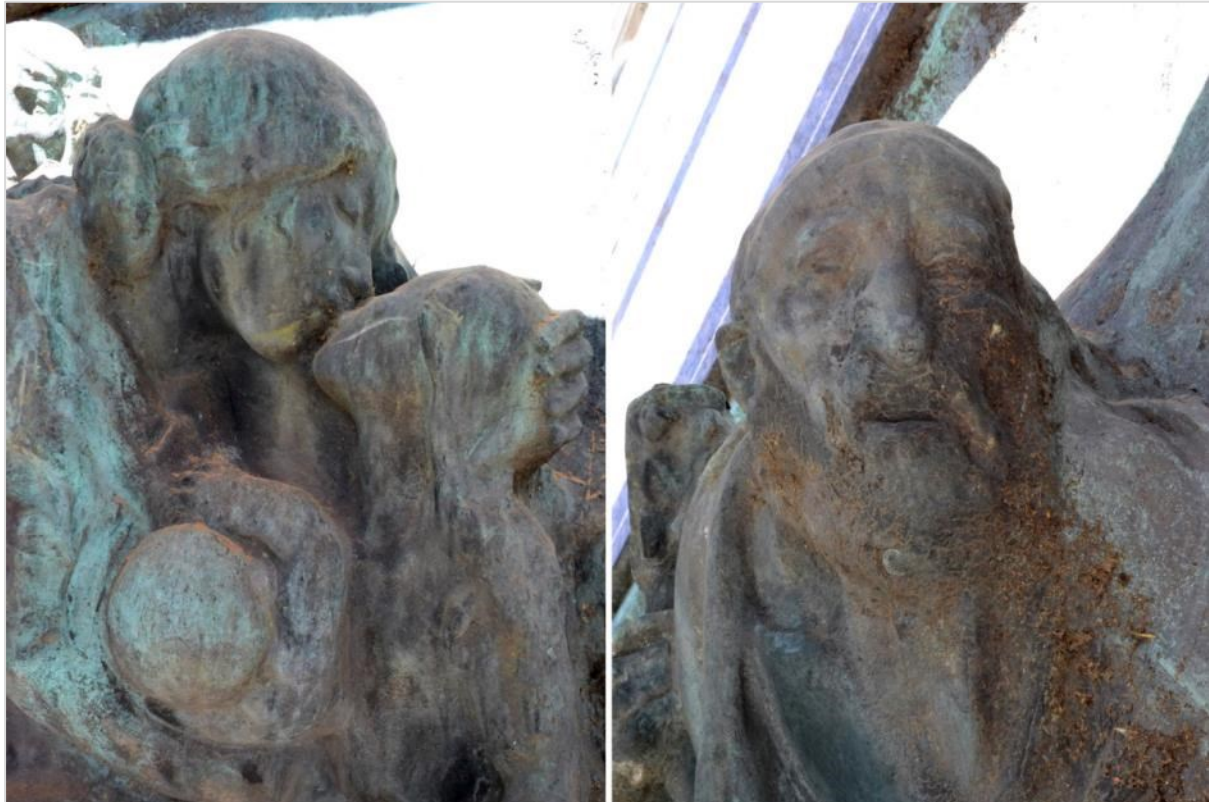
La deposición de contaminantes y partículas ambientales ha generado, dependiendo de la volumetría y de la orientación del monumento, recubrimientos porosos e higroscópicos que, con mayor o menor grado de adherencia, se manifiestan como costras grises o negras en combinación con compuestos metálicos de corrosión [figura 2]. En el grupo de depósitos hay que incluir también la importante presencia de guano de paloma, principalmente en volúmenes resguardados, en la base de la pieza y en la cabeza del general y del caballo.

La deposición de sales y partículas higroscópicas ha sido, por tanto, significativa y ha provocado una interacción constante con el metal, incrementando su deterioro. Con frecuencia, debajo de la mayoría de los depósitos y costras se han encontrado áreas de corrosión activa que habían provocado picaduras con pérdida importante de metal.

Figura 2. Depósitos superficiales y corrosiones en escenas del relieve perimetral. ©Jimena Schroeder - Claudia Frigerio.

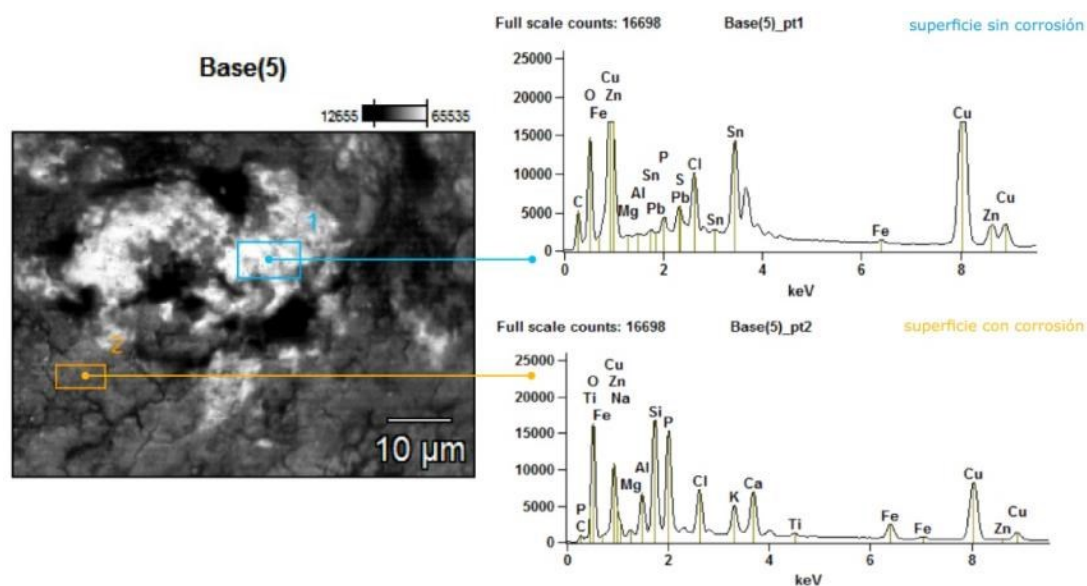
Los análisis SEM-EDX permitieron determinar semi-cuantitativamente la media general de los elementos mayoritarios (Cu, 64.5%; Sn, 22.5%; Zn, 9.76%; y Pb, 3.14%) [figura 3]. El porcentaje de elementos aleantes es muy elevado y se corresponde con aleaciones empleadas normalmente para coladas -el estaño mejora la dureza, y el zinc y el plomo la maleabilidad-. Estas proporciones pueden variar ligeramente según zonas al haberse manufacturado la escultura por partes.

Figura 3. Imagen SEM-BSEI de una de las muestras y espectro de rayos X. (Fotografía: Dr. Alejandro Márquez. Servicio de Microscopía Electrónica de Barrido y Microanálisis. Facultad de Ciencias UDELAR).

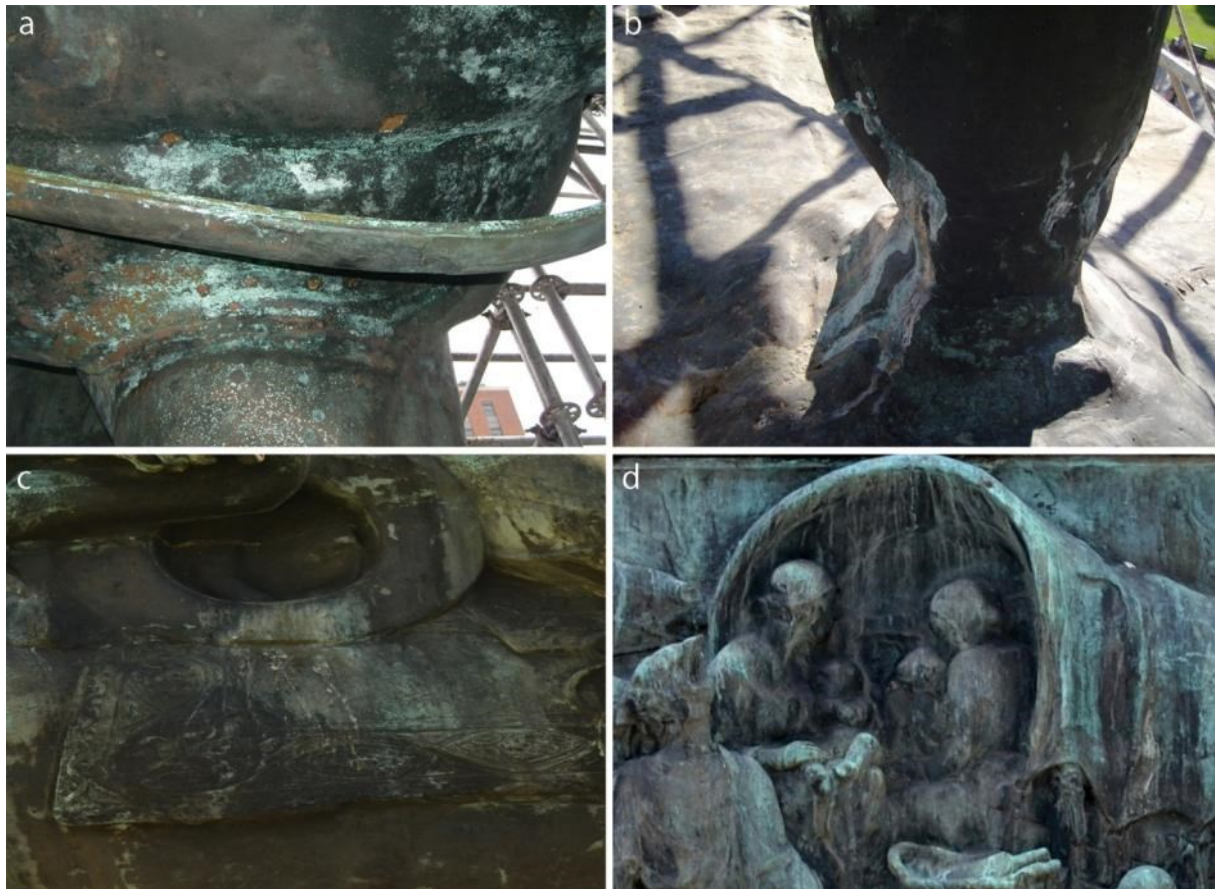
Por tanto, partiendo de la observación visual y con los resultados de la analítica, se determinó la composición de esta pátina histórica que se manifestaba visualmente con las distintas coloraciones de los compuestos detectados. En algunos casos los cambios de color también se manifestaban como líneas de lavado provocadas por la percolación del agua de lluvia [figura 4].

El elevado índice de paratacamita se correspondía visualmente con zonas en las que el proceso se había iniciado con una pérdida parcial de material por cloruros activos -de un 50% del espesor aproximadamente- y en algunos casos, zonas con pérdida casi total en las que se había perforado el grosor de las paredes, facilitando la penetración de agua en el interior de la escultura. En la pieza, además, cuando se había desencadenado esta reacción, se había formado una capa superficial de productos de corrosión que dificultaba la lectura de los detalles decorativos.

Junto a estos procesos de corrosión también se han detectado fisuras y grietas. En el relieve aparecían normalmente en las soldaduras de las diferentes partes; y en la escultura, se localizaban en la parte baja de las patas traseras, favorecidas probablemente en este caso, a una acción combinada del esfuerzo de tracción en un ambiente corrosivo.

En el monumento, resumiendo lo expuesto, se han documentado diferentes tipos de corrosión. Además de la corrosión en las zonas que trabajan bajo tensión, se ha observado corrosión electroquímica con formación de picaduras por acción de los cloruros y, en algunos casos, una posible corrosión diferencial producto del contacto de aleaciones de bronce de diferente composición (ya que se localiza entre original y reposición en la pata delantera derecha y sobre las ancas del caballo). También se han detectado corrosiones localizadas entre algunos de los injertos realizados para solventar problemas de ensamblaje durante el montaje original, debidos probablemente al empleo de una aleación diferente a la de la colada para adaptarla a las necesidades de manipulación (Askeland 2001: 713-723).

Figura 4. Diferentes corrosiones en el monumento: (a) cloruros activos tras varios días de niebla continuada, (b) corrosión en zonas que trabajan bajo tensión -grieta en la pata del caballo-, (c y d) corrosiones y líneas de lavado. ©Jimena Schroeder - Claudia Frigerio.

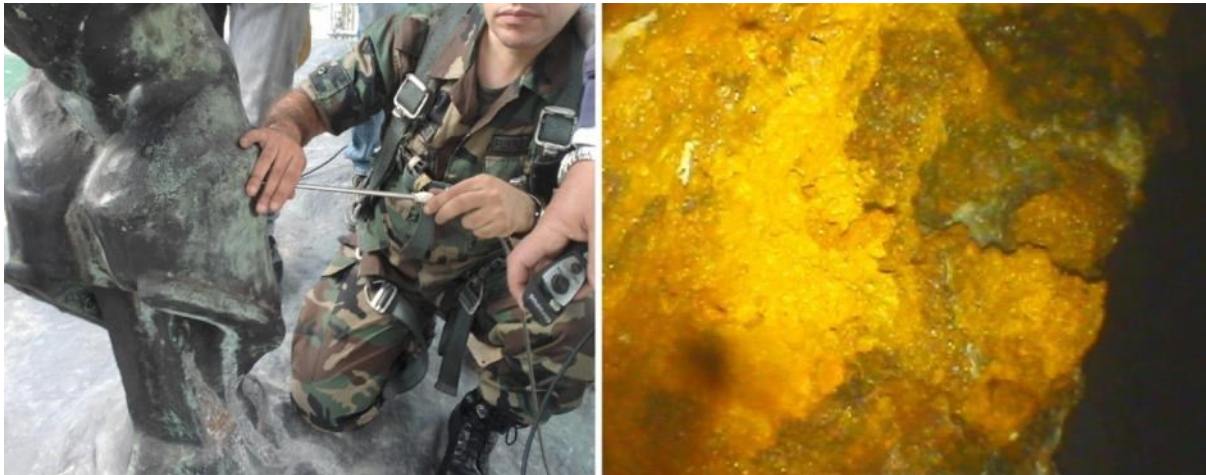
La exploración no mostró daños relevantes en el interior de la pieza ni en la estructura de hierro que le sirve de apoyo. En la estructura la corrosión era muy superficial y la integridad del pilar no se veía comprometida. Solo puntualmente se observó abundante corrosión recubriendo la estructura, aunque al descubrir parte de la superficie del metal se comprobó escasa penetración [figura 5].

La endoscopia permitió también documentar la existencia de áridos en el vientre del caballo, posiblemente restos de arena del vaciado que se habrían desprendido con el tiempo, y una capa de resina con fibra de vidrio en el cuarto delantero, probablemente de la intervención de la década de 1970.

Figura 5. Proceso de realización de la endoscopia (izquierda) e imagen endoscópica de mineralizaciones en la estructura interna de la escultura (derecha). (Fotografías: Equipo Técnico de la Fuerza Aérea Uruguaya. Departamento de Ingeniería Aeronáutica).

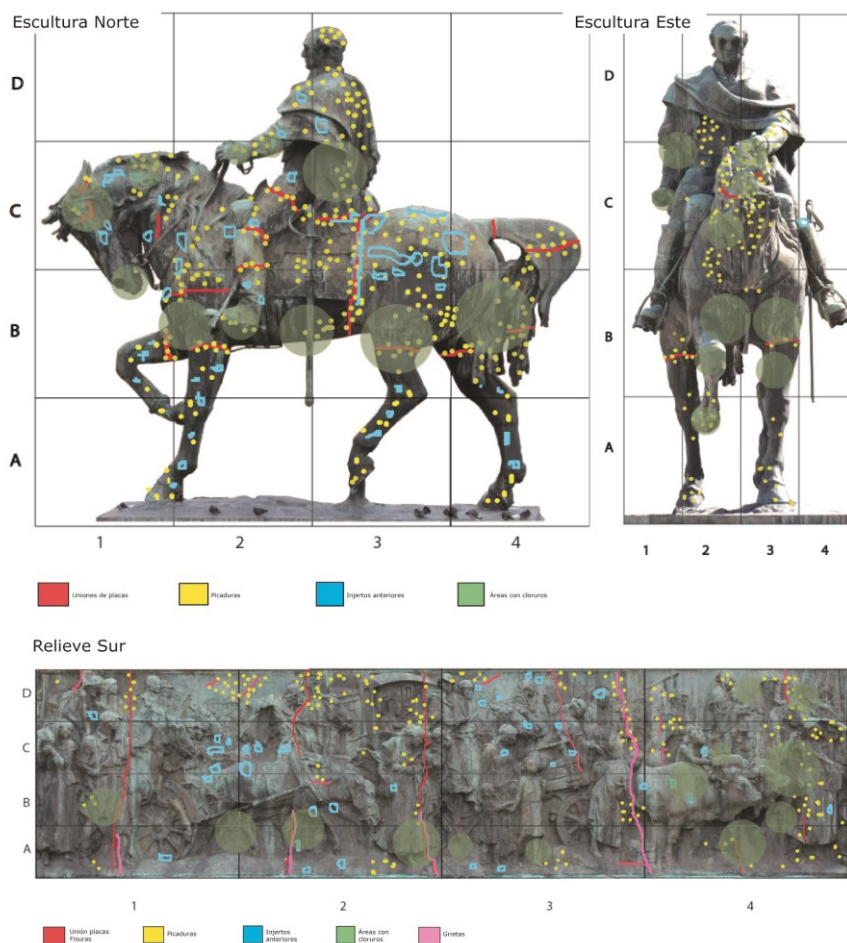
Figura 6. Mapas de alteración de la escultura (superior) y del relieve perimetral (inferior). El tamaño de la lesión es indicativo de la ubicación y no se corresponde proporcionalmente con la escala real. (Mapas y fotografías: Claudia Frigerio- Jimena Schroeder).

Tras un proceso exhaustivo de investigación histórica, técnica y material del monumento, los datos se registraron en cartografías y fichas que permitieron visualizar la localización de las lesiones y planificar tratamientos generales y específicos según las superficies [figura 6]. La intervención, realizada entre los meses de marzo y septiembre de 2012, debía incidir en las zonas con procesos de corrosión degenerativos, eliminando y estabilizando los elementos nocivos que afectasen activamente a la obra e impidiesen su correcta lectura, y buscando unas condiciones adecuadas de conservación¹³.

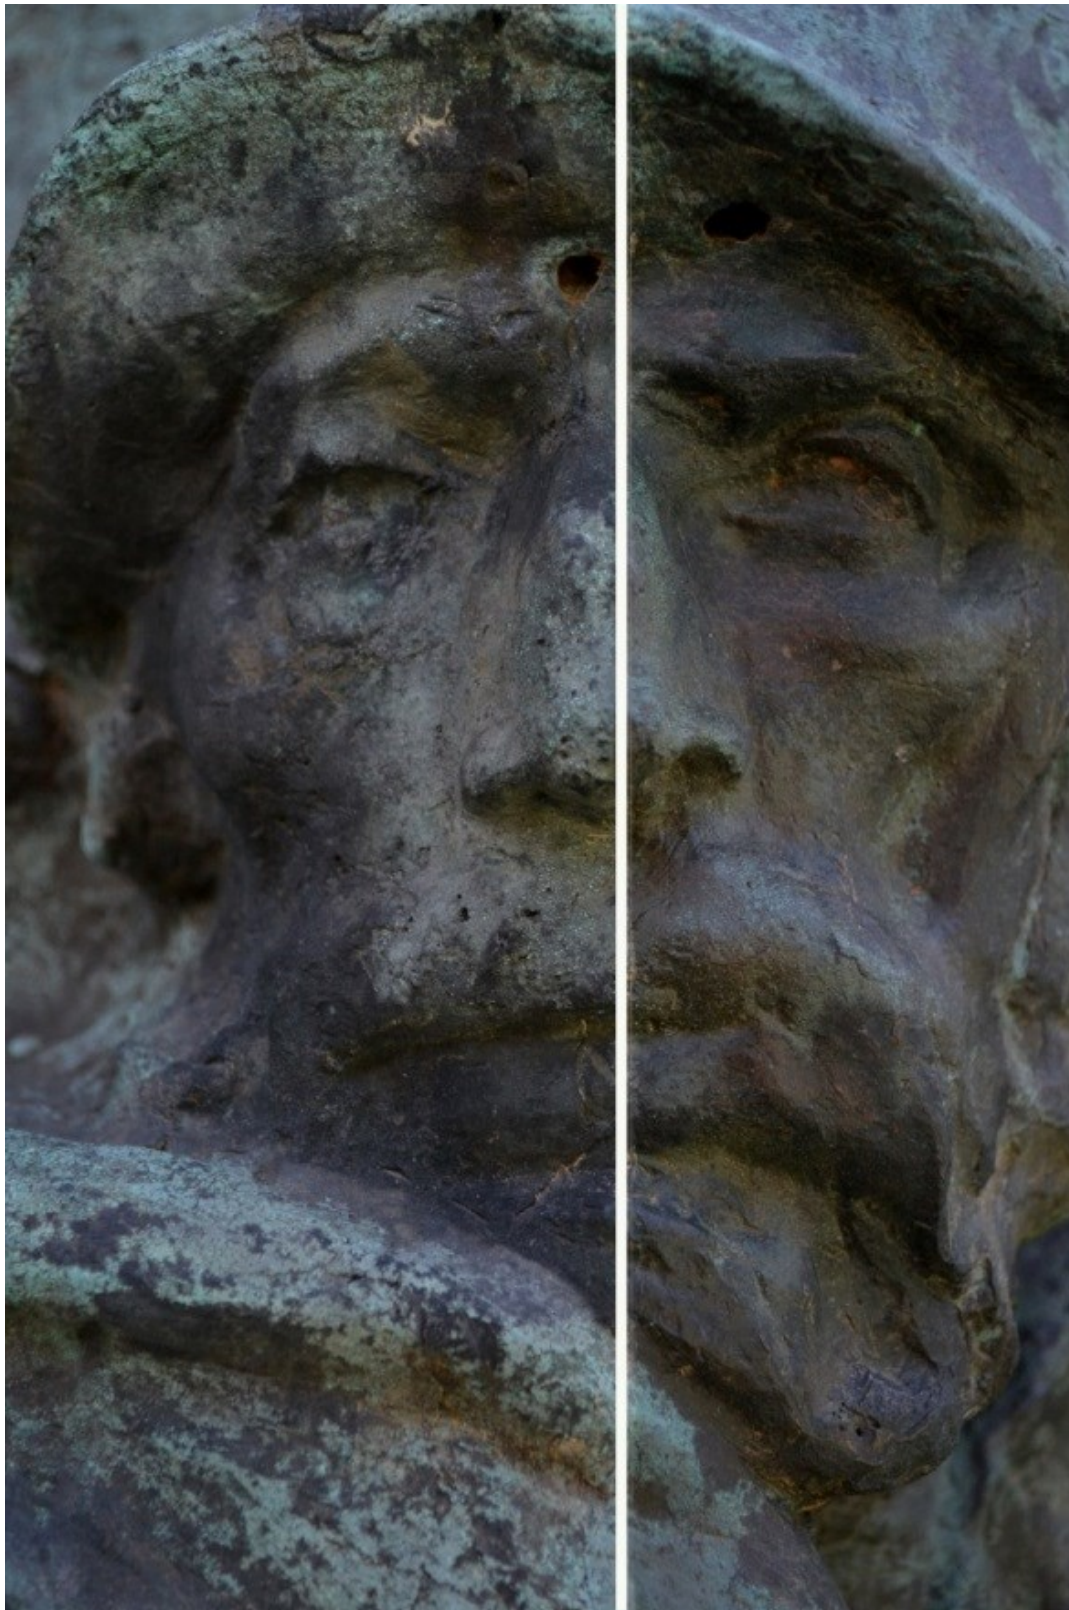
Figura 7. Detalle de limpieza con proyección de granalla vegetal en un busto del relieve perimetral. ©Jimena Schroeder - Claudia Frigerio.

Se optó por probar con abrasivos orgánicos naturales, en este caso triturados de cáscara de almendra. El empleo de triturados vegetales está documentado en diferentes intervenciones y estudios, y entre los disponibles, podría considerarse uno de los más conservativos para las pátinas estables del metal por su baja dureza -3 Mohs- (Iglesias y Arbués 2009; Morigi 2004; Veloz 1993). A pesar de su forma angular presenta, por sus características, un cierto comportamiento elástico que parece reducir los daños observados con algunos de los productos más habituales de comportamiento plástico. Se ensayó con presiones que oscilaron entre 1 y 6 bar, modificando distancias y ángulos, y se comprobó que incluso con presiones elevadas no se provocaba modificación superficial.

Se usó en concreto granulometría cercana a 300µm y se proyectó con un equipo de presión directa y boquilla recta de 3 mm de diámetro, lo que permitió una aplicación puntual y localizada según las variaciones de distancia -entre 5 y 15 cm dependiendo de la volumetría de la zona y de la dureza del depósito-, presión en manómetro de 5 bar y ángulo de 70° -parámetros determinados a partir de las pruebas iniciales-. Con esta limpieza mecánica se evitaban, además, los riesgos de tratamientos químicos generalizados [figura 7].

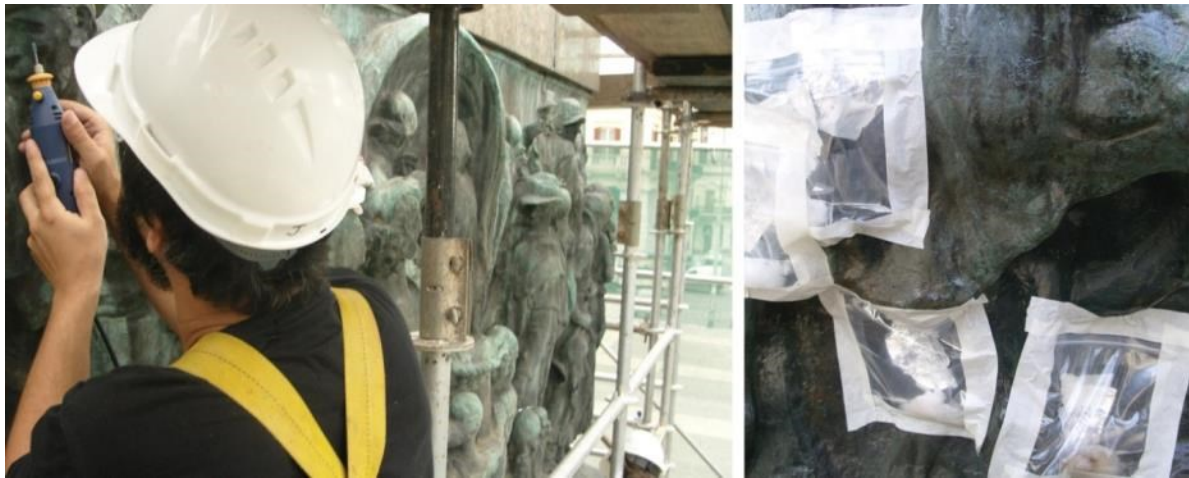
Figura 8. Diferentes tratamientos de las corrosiones: microtorno (izquierda) y método Rosenberg (derecha).
©Jimena Schroeder - Claudia Frigerio.

Para los cloruros, de entre los posibles tratamientos químicos que resultasen relativamente fáciles de aplicar en exterior y en grandes superficies, se seleccionó una variante del método Rosenberg (Mourey 1987: 99)¹⁶, ya que el tratamiento con óxido de plata resulta más caro y más lento al tener que sellar individualmente cada foco de cloruro, y tampoco se consiguió comercialmente en el país. Tras sanear mecánicamente con bisturí o microtorno la superficie afectada se tuvieron que realizar sucesivas aplicaciones por el importante ataque de cloruros. El tratamiento finalmente se evaluó como efectivo al comprobar que, tras mantener la zona tratada a un 100% de humedad relativa durante periodos de 24 horas, no aparecían nuevos focos activos [figura 8].

Las áreas más resistentes al tratamiento, que presentaban un ataque masivo entremezclado con la capa de óxido de cobre, se localizaron en el interior de la boca, en la parte baja de la cola y en los genitales del caballo. En estos casos se necesitó llegar al metal para proceder de manera efectiva.

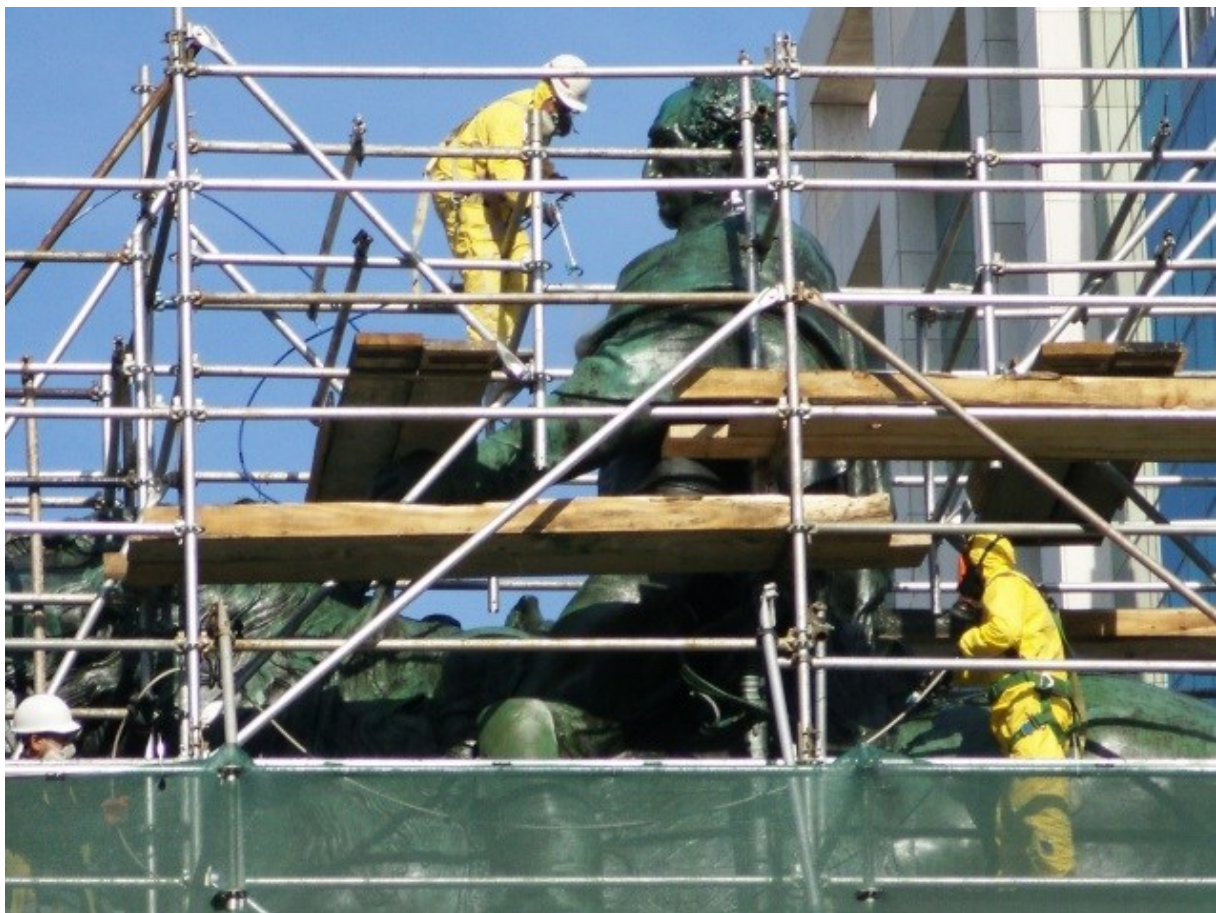
Figura 9. Aplicación del tratamiento protector. ©Jimena Schroeder - Claudia Frigerio.

La protección final de la escultura y del relieve se realizó con Inralac® -Paraloid® B-44 y benzotriazol- producto que reduce los problemas de amarilleamiento de las películas protectoras expuestas a radiación UV, tiene resistencia al impacto térmico, y es estable y reversible [figura 9]. Se pensó en adicionar al Inralac un agente matizador para reducir el brillo que deja, pero al tratarse de un efecto estético que con el tiempo desaparece de manera natural por la acumulación de polvo ambiental y por la interacción con el medio ambiente, se desestimó finalmente para evitar posibles efectos secundarios no controlados.

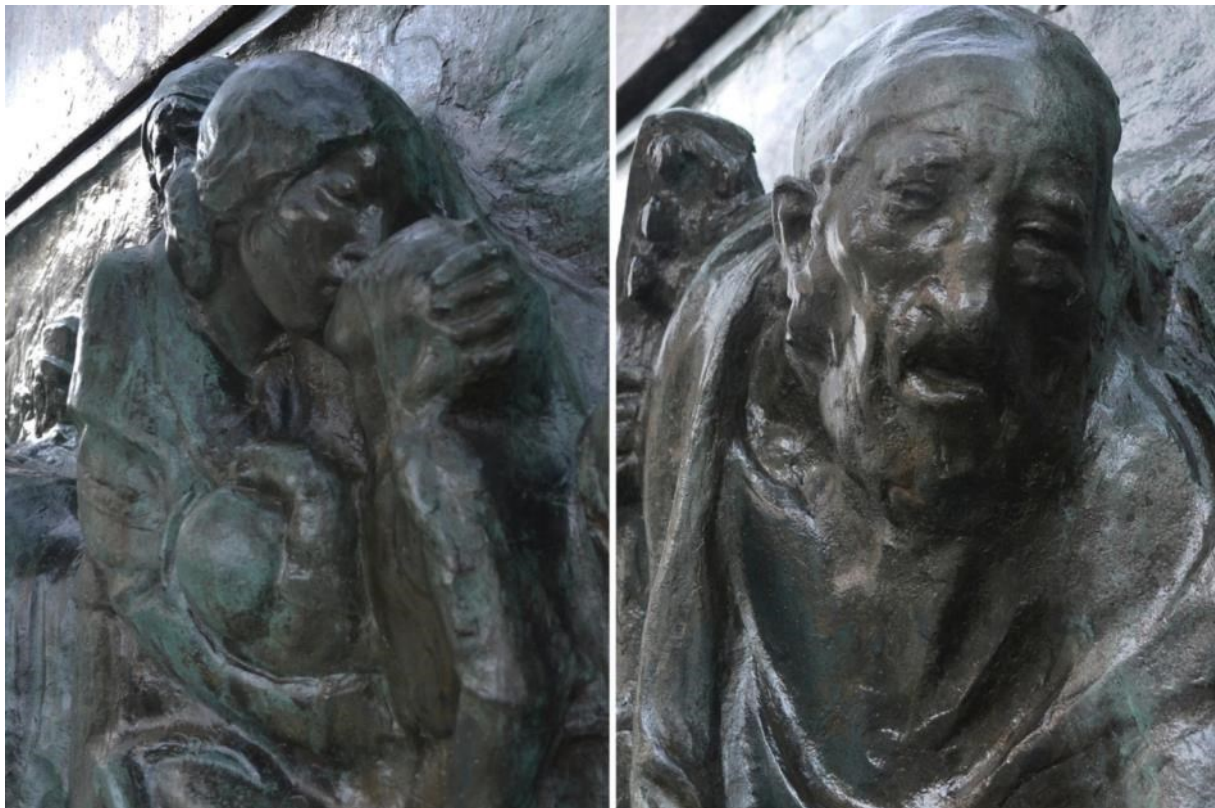
Figura 10. Detalle del acabado final en dos escenas del relieve perimetral. ©Jimena Schroeder - Claudia Frigerio.

Los procedimientos se valoraron como adecuados para la situación y con toda la información se ha planteado una propuesta de seguimiento y mantenimiento para estudiar su evolución [figura 10].
