# El retablo mayor de la Iglesia de Santa María de Aranda de Duero y su reciente restauración

Sara Caveró Rodríguez  
Restauradora e Historiadora del Arte

## PARTE 2: LA RESTAURACIÓN

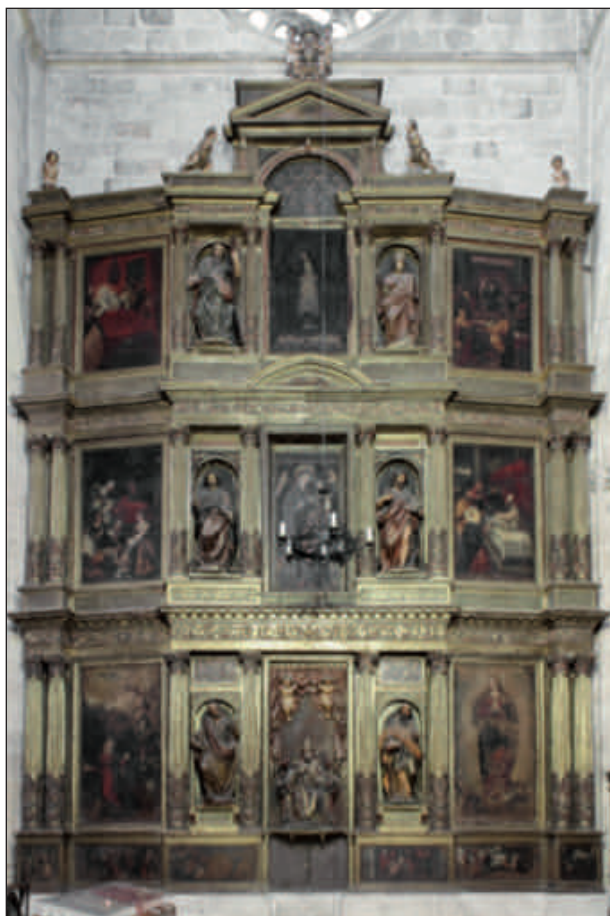
*Antes de la restauración*

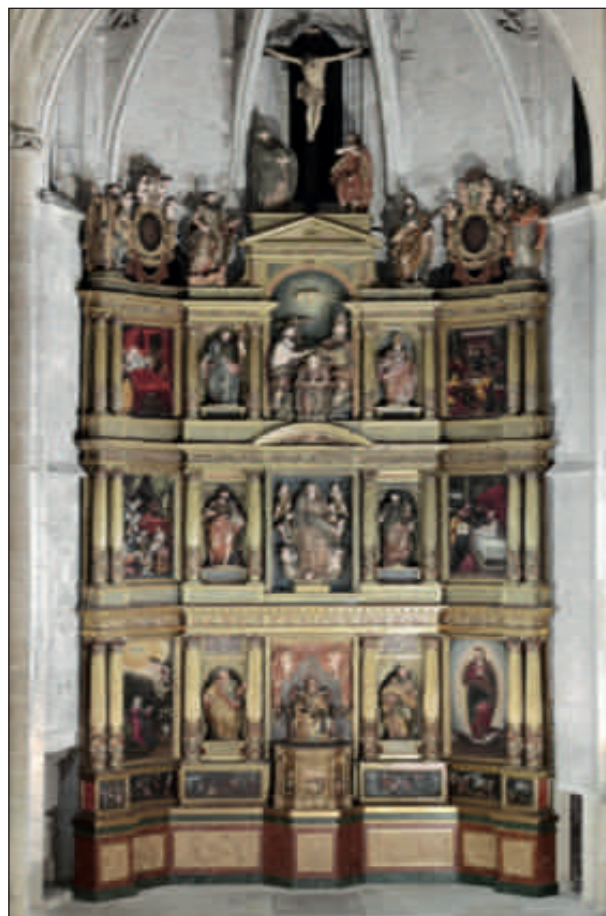
*Después de la restauración*

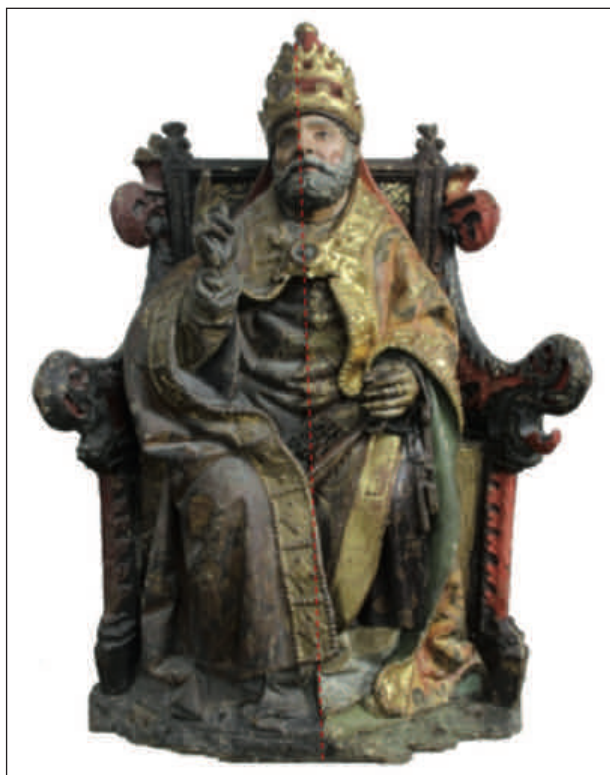
*San Pedro en Cátedra durante el proceso de limpieza*

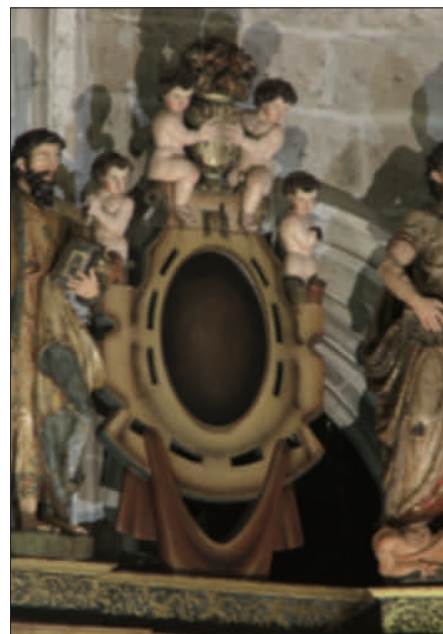
muy generales para la reconstrucción de los escudos llevada a cabo durante la restauración del retablo, no se pudo saber con exactitud si portaban las armas de una familia o bien (y como parece más probable) eran el soporte de dos lienzos con representaciones figurativas de bustos, por lo que en el centro de los mismos se aplicó un tono neutro de color.

*Recreación de los escudos repuestos  
en el retablo de Aranda*

En el caso de los **escudos decorativos del ático**, se realizaron unos **nuevos** con las **formas generales de los originales, pero sin reproducir detalles**, siguiendo la **documentación gráfica existente**. De esta manera, era posible colocar en su posición original a los angelotes que se encontraban repartidos por el ático, y así devolver la visión de conjunto al retablo.

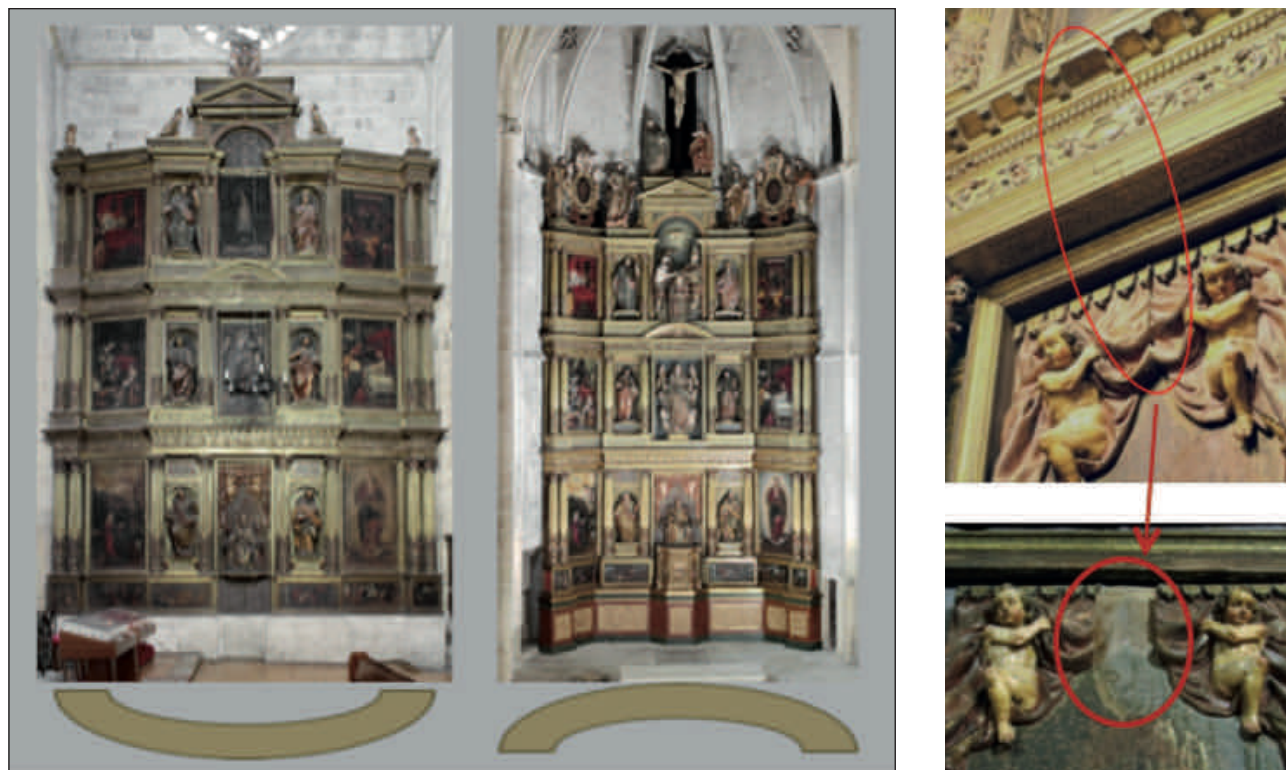
Con el cambio de ubicación, se realizó también un cambio en la **ESTRUCTURA**, que pasó de ser convexa y estar adaptada a la cabecera poligonal, a

una prácticamente cóncava, contraria a la original. Esta modificación había ocasionado también la **pérdida del movimiento** de los entrantes y salientes, y el **juego de claroscuros**, que se potenciaba en la estructura original.

La consecuencia más destacada de esta reubicación, es que se **mutiló parte de la calle central del retablo** para que entrase dentro del muro lateral, y por ello se eliminaron partes de los fondos de la calle central, se modificaron ingletes, frisos y un fragmento de la decoración de los cortinajes del primer cuerpo; en total **unos 20 cm** aproximadamente del ancho general de la calle central. También se **incluyen nuevas piezas** y se realizan múltiples perforaciones.

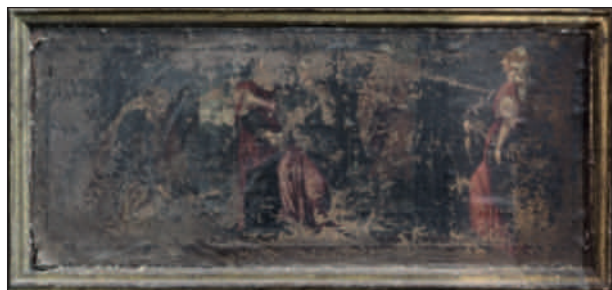
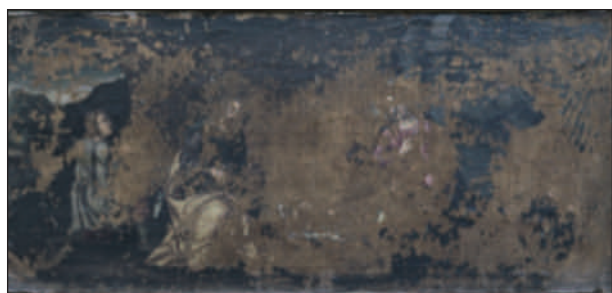
Los **lienzos de la predela** poseían las peores condiciones de conservación del conjunto, resultado de un tratamiento inadecuado, manipulaciones indebidas y la accesibilidad de la zona, que además se veía afectada por un **exceso de humedad** ascendente por capilaridad desde el banco. Las telas fueron **encoladas al soporte tabla con un adhesivo de cola y almidón**, probablemente para evitar las deformaciones que existían por la ausencia de un sistema eficaz de tensado.

El movimiento diferencial de la tela respecto al de la madera, unido a la humedad y a un antiguo tratamiento sobre la superficie de los lienzos accesibles, con una sustancia inapropiada para la restauración (**Alquid®**), provocaron grandes **pérdidas pictóricas** en estos lienzos. Además, este encolado fue ineficaz en cuanto a que aparecieron **nuevas deformaciones y pliegues** y las esquinas se levantaron y se separaron del soporte. El **brillo superficial intenso**, existente a pesar de la **suciedad y del barniz oxidado**, era muestra de esta intensa **capa de resina alquídica** que se dio en la superficie y que fomentó las **pérdidas del estrato pictórico**, que poseían una menor fuerza de unión al soporte respecto al del recubrimiento aplicado. En algunas zonas, su aplicación fue tan exhaustiva e intensa, que penetró hacia la tela e impermeabilizó estas áreas.

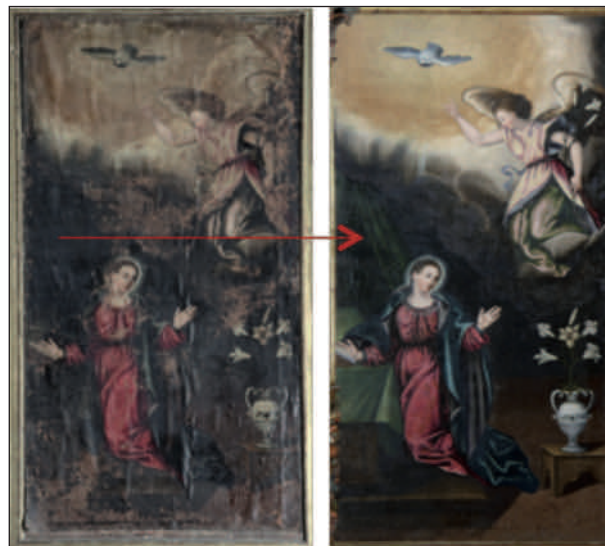
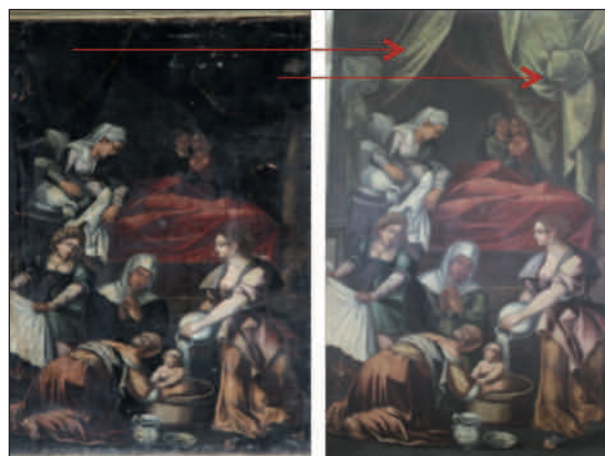
El **resto de lienzos originales** poseían un mejor estado de conservación de la capa pictórica, salvo en el caso de la *Inmaculada*, en donde el porcentaje

de pérdidas era altísimo. En todos se había realizado el **encolado de la tela al soporte** de madera, lo que provocó **deformaciones y abombamientos** del soporte textil.

En el caso de la *Anunciación* y en el *Nacimiento de la Virgen*, existía otra intervención referente a un cambio de gusto de tonalidades que provocó el **repintado de algunas zonas del fondo** (cortinajes), oscureciéndolas y fomentado una sensación de contrastes y tenebrismo.
