RESTAURACIÓN DE LA ENVOLVENTE EXTERIOR DE LA CAPILLA DEL COLEGIO “SAN JOSÉ”

VICENTE LÓPEZ BERNAL Y MARÍA LÓPEZ ROMERO
Arquitectos

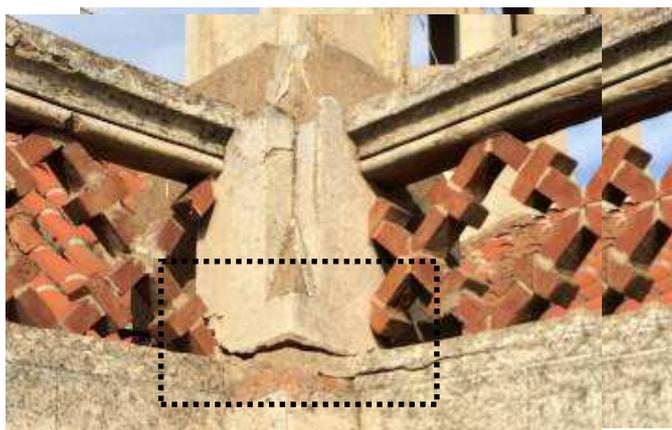
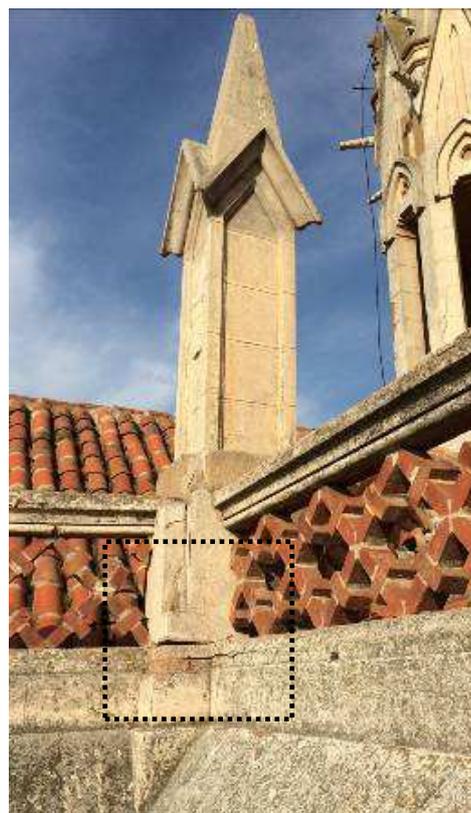
Se detectan grietas de importancia (2/3 cm) en la parte inferior de las basas de los cuatro pináculos que se sitúan en las esquinas del crucero de la iglesia, las cuatro únicas intersecciones donde no existen gárgolas para la evacuación de las aguas. Los cuatro pináculos se encuentran girados hacia el interior. Es de vital importancia intervenir para dejarlo en una situación vertical estable.

Se ha procedido a estabilizar el sistema recalzando el pináculo desde su basa, restableciendo un apoyo seguro, que permite que la pieza en su conjunto recupere una situación de equilibrio estable.

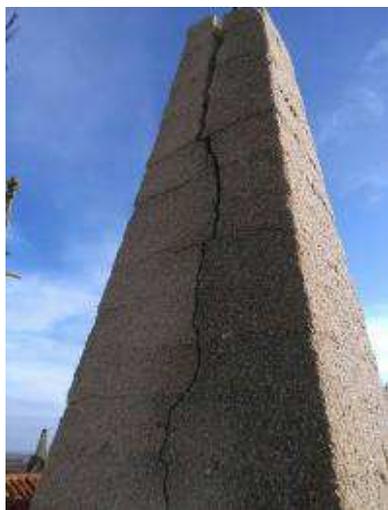
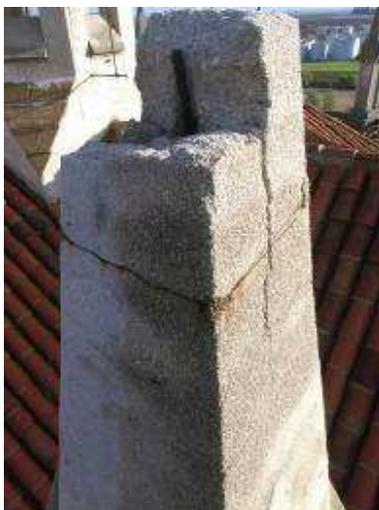
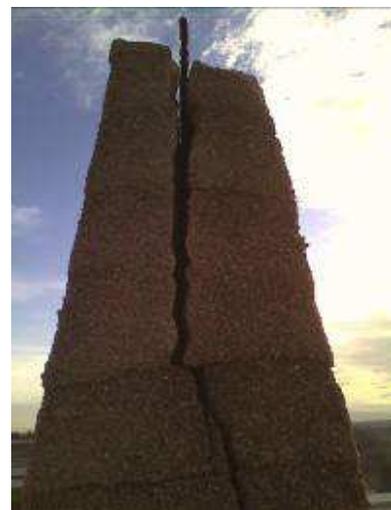
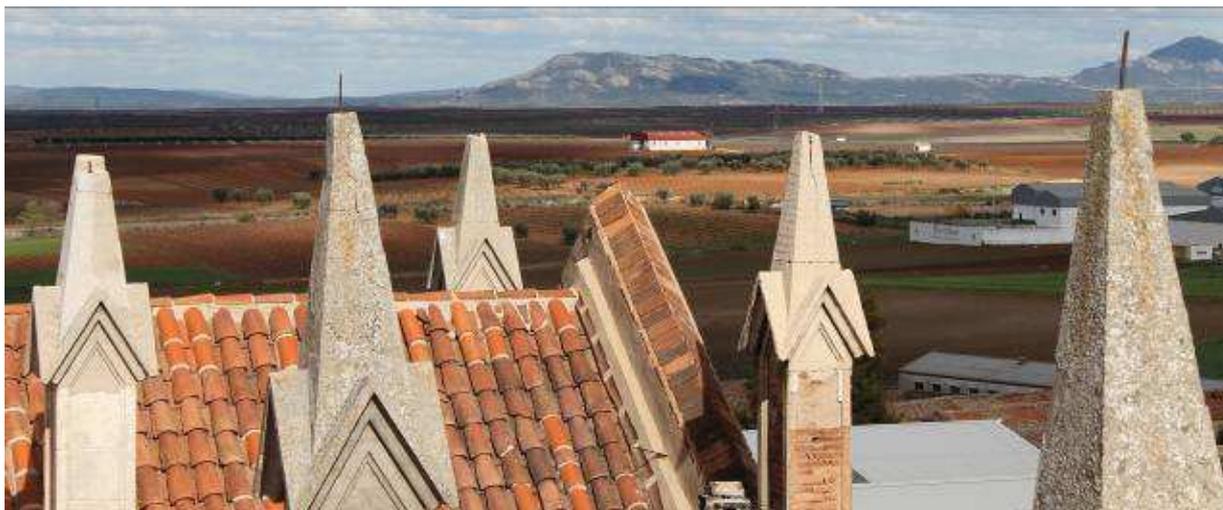
La varilla de acero lisa de anclaje del ornamento de remate superior del pináculo que lo une con la sección piramidal superior del mismo, se ha oxidado, y debido a este fenómeno, en el que la sección original de la varilla puede alcanzar hasta 8 veces su tamaño original, ha provocado la rotura de la pieza piramidal que conforma la parte superior del pináculo, como podemos observar a continuación. Así mismo, la pérdida del ornamento superior (similar a los de la linterna, que veremos a continuación) es total en casi todos los pináculos.

El fenómeno de la oxidación, una vez que la varilla está expuesta al exterior, debe solucionarse con cierta premura, puesto que si el problema no se ataja, el proceso de oxidación continua, el aumento de sección es lento pero constante, lo que provoca que las piezas de hormigón sigan rompiéndose, proceso que lleva asociado el desprendimiento de trozos sueltos de material al vacío, situación que inevitablemente, en un periodo de tiempo más o menos largo, conlleva la destrucción total de la parte superior de todos los pináculos sin excepción.

En general, se intentarán retirar de la estructura del pináculo todas las varillas oxidadas, o bien, en el caso de los pináculos menos afectados por la oxidación, se cortarán las varillas expuestas, y se protegerán (limpieza y pasivado) para evitar el contacto con el aire, evitando así su futura oxidación.

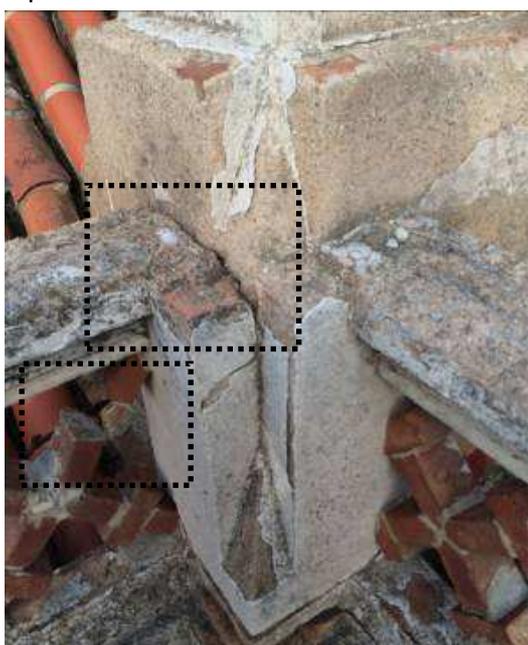
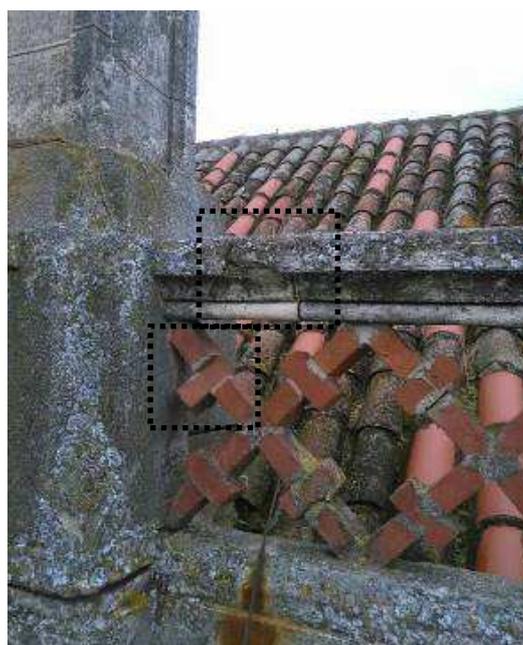
Debido al desplazamiento (giro) de los pináculos, las balaustradas a ellos adosadas, se han desplazado acompañando al movimiento del pináculo, en aquellas partes donde la balaustrada no ha podido adaptarse a dicho desplazamiento, por ser este demasiado amplio, los elementos se han partido, dejando a la balaustrada en ciertos puntos, en una situación de equilibrio inestable.

Las balaustradas en contacto con los pináculos en movimiento, se separan de los mismos, pero debido al desplazamiento, las piezas de ladrillo que conforman la parte intermedia de la misma, se desplazan hasta que se desprenden (como podemos observar en las fotografías), así mismo, la parte superior de la balaustrada se parte por no poder absorber los desplazamiento de los pináculos.

Una vez se corrijan y estabilicen los pináculos, se procederá a la estabilización y reparación de las celosías que conforman las balaustradas que se encuentran ancladas a los mismos. Debido al giro de los pináculos, se han producido movimientos, que han provocado el desplazamiento y la rotura de parte de las balaustradas, así como el desprendimiento de algunas de las piezas de ladrillo que conforman la celosía.

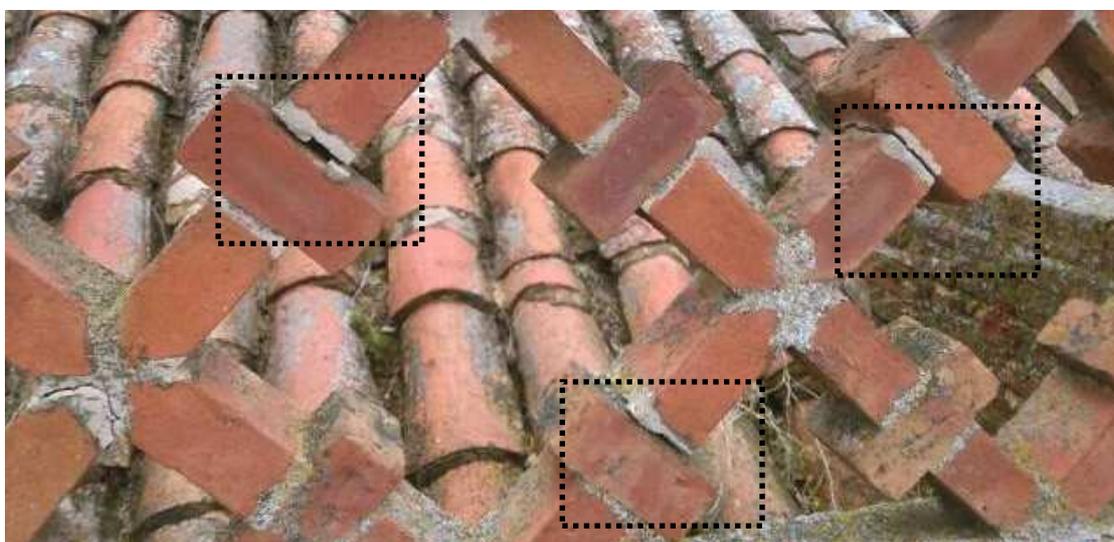
Estos movimientos, también provocan separación de piezas de ladrillo, puesto que la zona más débil de la balaustrada son las juntas del ladrillo, el deterioro comienza por las grietas en el mortero de las juntas de los ladrillos, hasta que estos se separan por completo, la pieza se desliza, y se desprende.

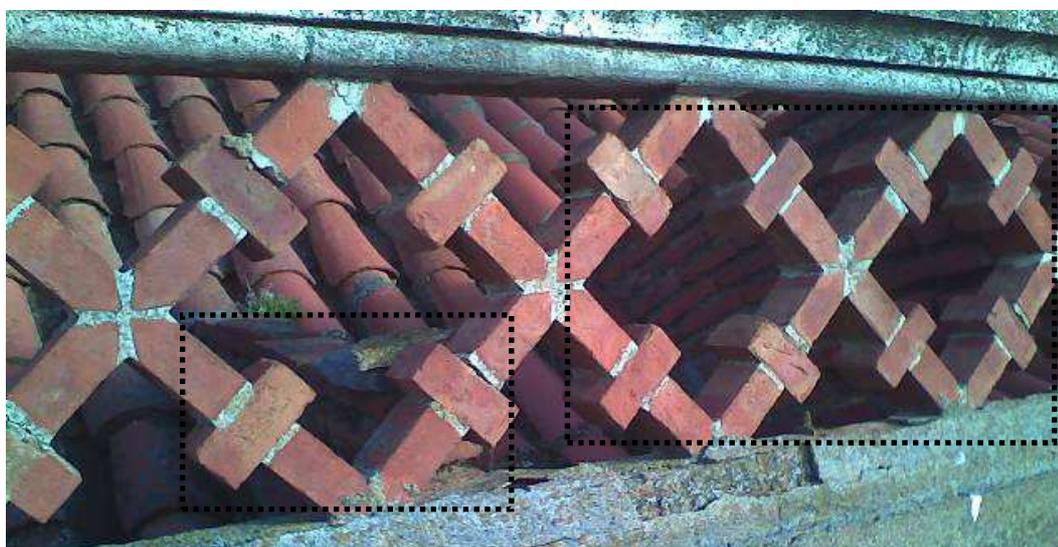
En la zona sur (exclusivamente, no existen refuerzos en ningún otra parte del perímetro), se observan reparaciones previas, por algún motivo, para evitar desplazamientos hacia el interior de la cubierta, apreciamos una especie de arbotantes de ladrillo, y refuerzos de distinta índole, para la sujeción de la balaustrada.

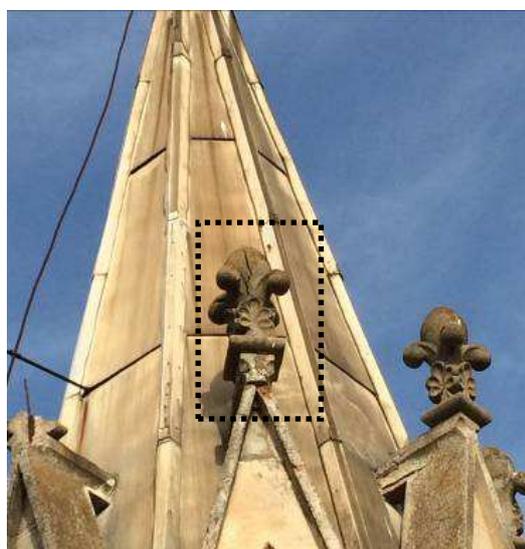
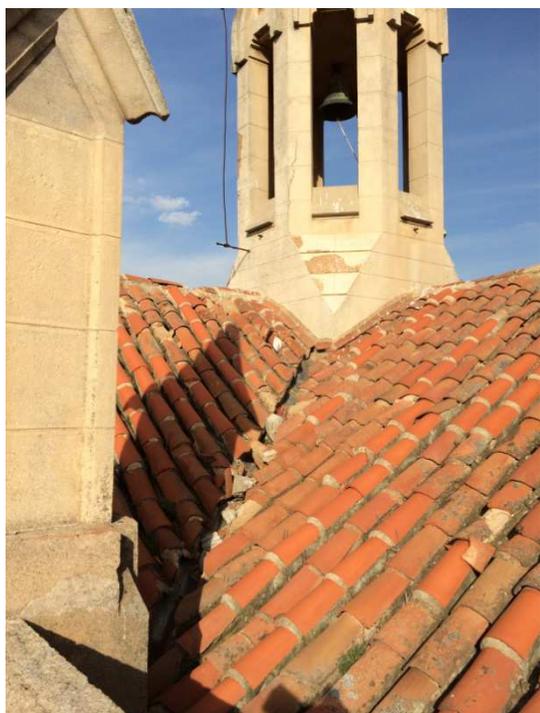
Como se puede apreciar en las fotografías, los elementos ornamentales del chapitel, se encuentran agrietados, y algunos de ellos ya se han desprendido, de hecho se pueden recuperar dichas piezas, puesto que las se encuentran recogidas en las canales por donde discurre la recogida de aguas de la cubierta.

Observando la fotografía, los desprendimientos de las piezas de ornamentación han provocado dos problemas: el primero es que las piezas desprendidas bloquean las canales de desagüe, provocando que el agua discurra por la cubierta de manera incontrolada, como segundo problema, también se aprecia que las piezas al caer sobre la cubierta han roto varias tejas, contribuyendo esta situación también, a la mala evacuación de aguas de la cubierta.

Comprobación individual de cada pieza de remate ornamental, clasificando aquellas que están en perfecto estado, reparando aquellas que sean necesarias, y sustituyendo aquellas que estén muy deterioradas y aquellas que se han perdido. Para ello se realizará un molde de una de las piezas que se encuentran en perfecto estado, para poder reproducir el número de piezas necesarias.

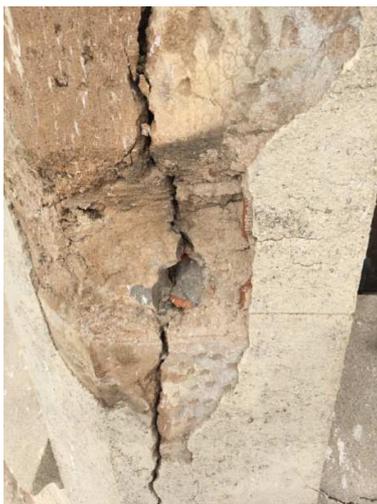
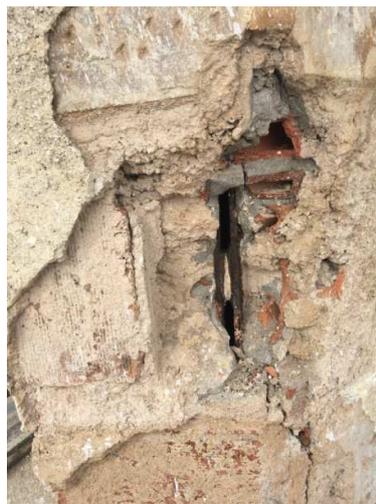
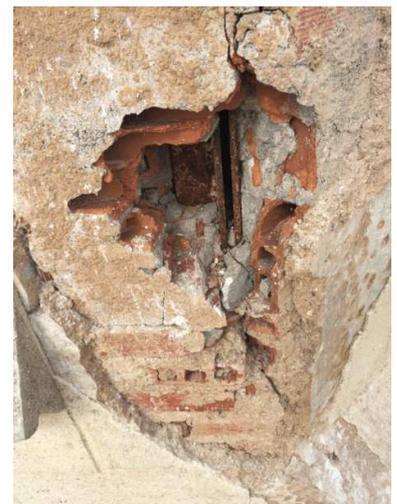
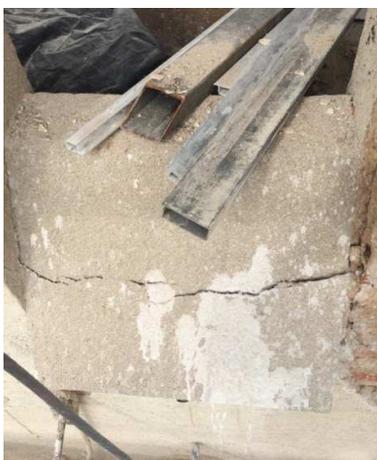
Las grietas verticales que se observan en las fotografías, no son solo de los enlucidos, puesto que una vez realizada una cata, observamos que el ladrillo también se encuentra fracturado, y la estructura metálica de la linterna oxidada.

Por el mismo concepto de oxidación explicado anteriormente, el elemento metálico aumenta de sección, fracturando la fábrica, incluidos los vierteaguas de hormigón, en este punto del proyecto, sabemos la causa del problema, pero no su origen, lo que nos lleva a plantear una hipótesis desde el proyecto, pero que no podremos refrendar, hasta que una vez empezada la obra, podamos acceder a la parte superior de la linterna. Es uno de los temas que se dejan con posibilidad de modificación, hasta su ejecución en obra.

El proceso a seguir para la reparación de estas grietas, sigue las mismas directrices que en la cercha, de eliminación del óxido, en el acero limpio aplicación de pasivante, retacado de juntas con fábrica de ladrillo, y enlucido de cal, con la dosificación concreta utilizada en el resto de la obra, con los mismos acabados y geometrías del elemento original.

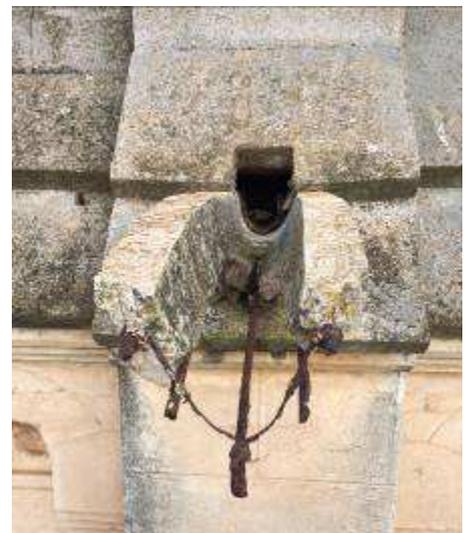
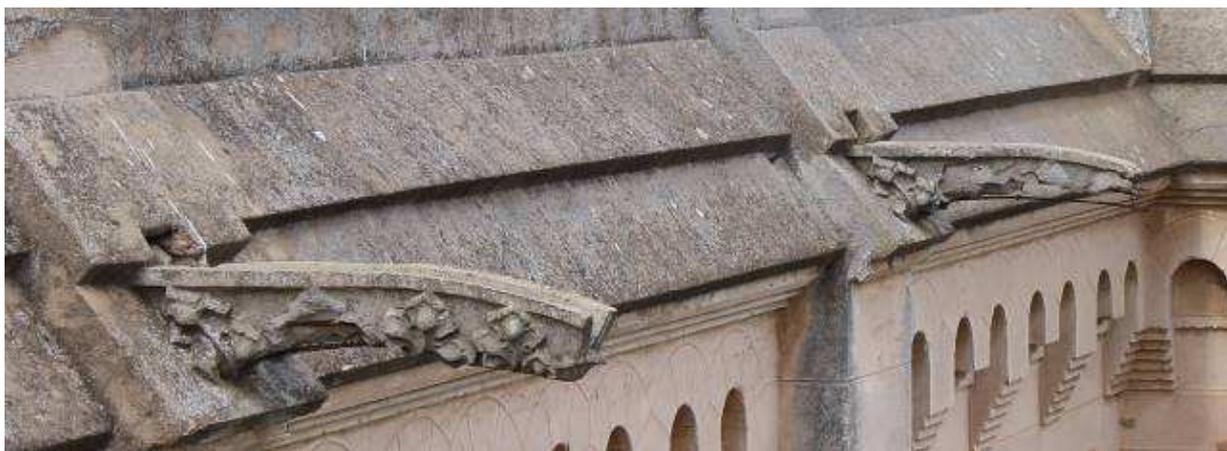
Al igual que sucede en la parte superior de los pináculos, el proceso de oxidación de las 3 varillas de acero liso, que conforman las gárgolas de hormigón, en el que la sección original de la varilla puede alcanzar hasta 8 veces su tamaño original, ha provocado la rotura de la pieza, provocando graves daños a varias de las gárgolas, con el consiguiente desprendimiento de piezas de hormigón al vacío desde una altura de aproximadamente 21 m.

El fenómeno de la oxidación una vez que las varillas están expuestas al exterior y la oxidación comienza, debe solucionarse con cierta premura, puesto que si el problema no se ataja, el proceso de oxidación continúa, el aumento de sección es lento pero constante, lo que provoca que las piezas de hormigón sigan rompiéndose, proceso que lleva asociado el desprendimiento de trozos sueltos de material al vacío, situación que inevitablemente, en un periodo de tiempo más o menos largo, conlleva la destrucción total de todas las gárgolas de la capilla sin excepción.

En las fotografías observamos la gárgola perfectamente restaurada, lista para procederse a la elaboración del molde, que servirá para la reproducción del resto de gárgolas. Se puede apreciar el molde de poliéster y la silicona especial para que todos los ornamentos de la gárgola salgan perfectos, y pueda reutilizarse el molde en más de una puesta. Se observa el aspecto del prototipo, que se ensayará como el resto de los ya explicados, y luego mediante varillas de acero inoxidable empotradas en el muro de fábrica, se anclan en su posición original.

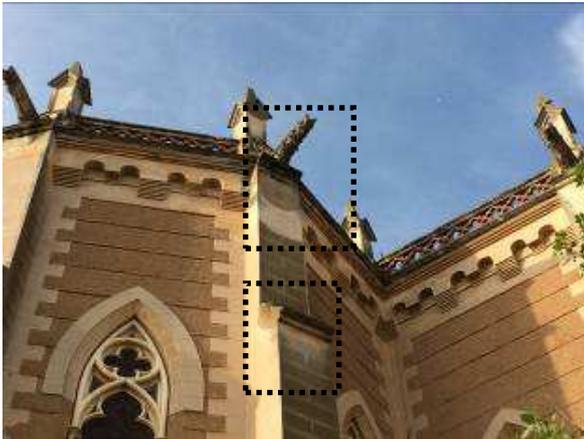
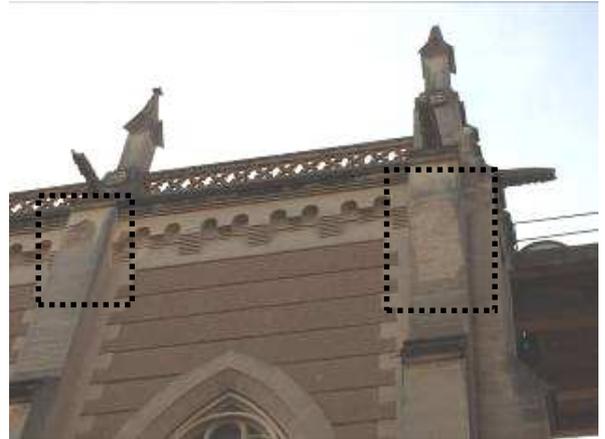
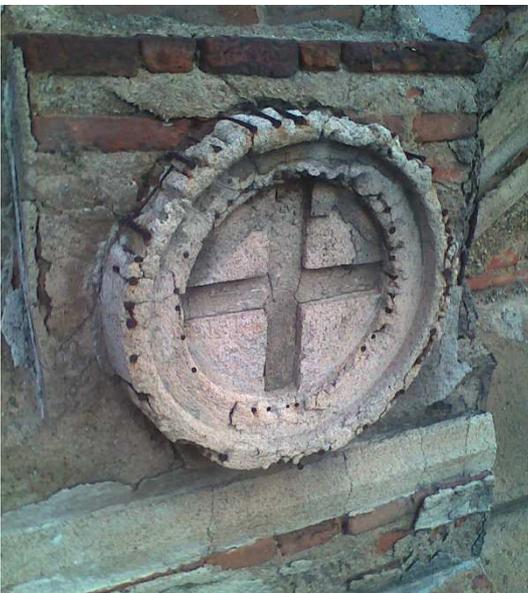
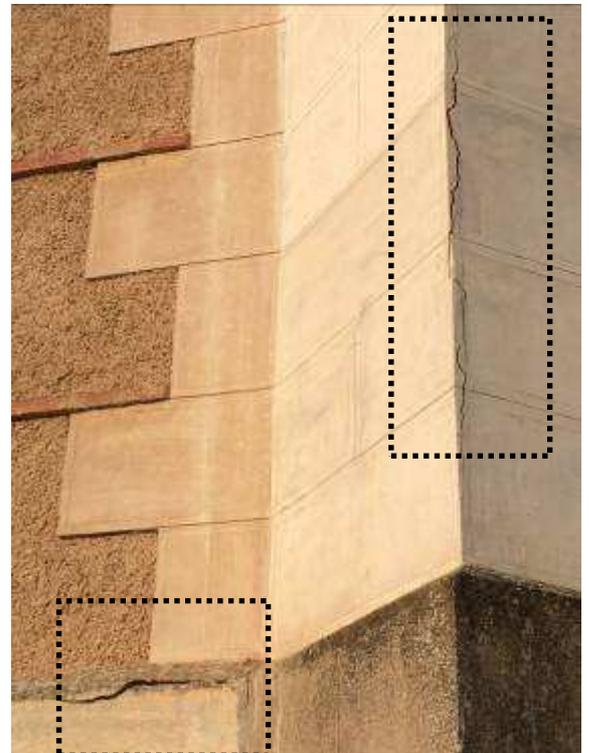
Se localizan en varias secciones de la fachada que rodea la capilla, así como a distintas alturas. Se manifiestan mediante desprendimientos de áreas de mayor o menor tamaño, o grietas que preceden a dichos desprendimientos.

Se producen grietas por retracción del mortero. Abolsamientos, donde se manifiesta la separación del revestimiento del soporte, y una vez comenzado este proceso, los desprendimientos son inevitables.

Situación de anclaje de alguno de los ornamentos. Situación altamente inestable. Desprendimientos.

Comprobación exhaustiva de los distintos revestimientos de todos los paramentos que conforman los distintos hastiales de la capilla. Se clasificarán los paramentos por zonas, para llevar a cabo una posible reparación en zonas ligeramente deterioradas, la sustitución completa en zonas gravemente dañadas y con peligro de desprendimientos, y las zonas que se encuentran en buen estado, las cuales se mantendrán sin cambios.

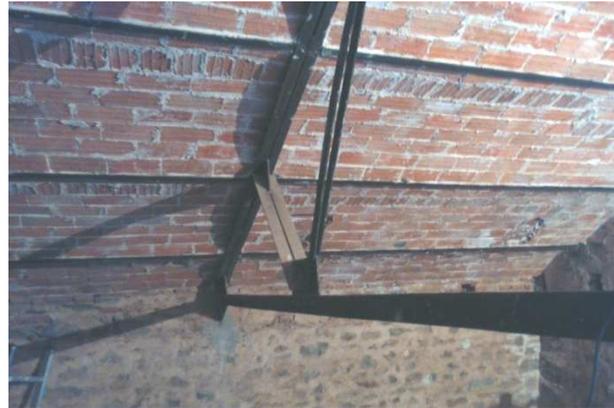
Las cerchas que sustentan la cubierta en la nave, los cruceros y el testero poligonal son triangulares. Las cerchas que sustentan la linterna son de mayor canto y de cordones paralelos. Toda la estructura sustentante es metálica, de acero de alto contenido en carbono. Uniones de barras roblonadas a cartelas. Elegante solución de principios del siglo XX. No permite soldaduras, pues el aumento de temperatura, por la composición química de este acero (alto contenido en carbono), puede provocar una rotura frágil, añadiendo la propia fragilidad del cordón de soldadura.

Obsérvense las deformaciones por compresión de las barras de la cercha.

Se comprueban de manera individualizada la situación general de todas las cerchas de la cubierta. Haciendo especial hincapié en el estudio de los nudos, para lo que se necesitará el correcto apeo con 2 UPN 80 en cajón, puesto que se han apreciado grietas y manchas, que se sospecha puedan ser de óxido, y hay que cerciorarse de que el efecto de oxidación no ha comprometido la estabilidad y anclaje del nudo de la cercha que queda empotrado en el muro.

En general se limpian todos los elementos oxidados, eliminando totalmente los restos de óxido, y dejando la sección sana de acero, se pasivan todos los elementos metálicos, protegiéndolos para una futura oxidación. En el caso en que las pérdidas de sección han sido importantes, se establecen refuerzos en barras y apoyos, mediante tornillos, pues este acero no permite soldaduras, pues el aumento de temperatura, por la composición química (alto contenido en carbono), puede provocar una rotura frágil, añadiendo la propia fragilidad del cordón de soldadura.

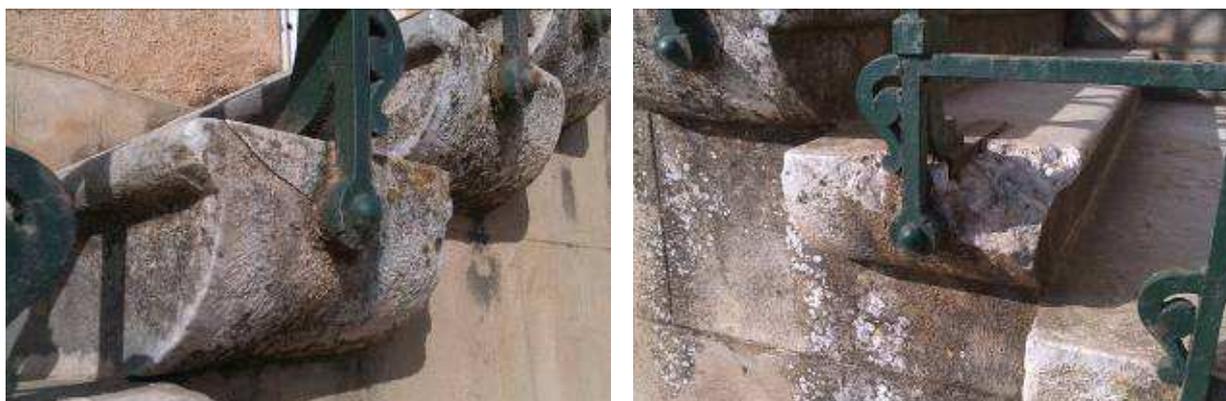
La oxidación del acero, como se ha comentado anteriormente en otros elementos, produce un aumento de sección en la sección, y en este caso, la parte metálica embutida en la huella de mármol de la escalera, se ha oxidado, y está produciendo el agrietamiento e incluso la rotura de las mismas, comprometiendo la estabilidad de la barandilla.

El fenómeno de la oxidación una vez que los elementos metálicos están expuestos al exterior y la oxidación comienza, debe solucionarse con cierta premura, puesto que si el problema no se ataja, dicho proceso continua, el aumento de sección es lento pero constante, lo que provoca que las huellas de mármol sigan rompiéndose, proceso que lleva asociado la rotura del mármol de la huella, dejando el anclaje de la barandilla a la escalera inestable, y en un periodo de tiempo más o menos largo, conlleva el vuelco de la barandilla completa por ser los puntos de anclaje demasiado frágiles.

Tras el proceso de sustitución del anclaje oxidado, se repararán todos los desperfectos sufridos en las piezas de mármol, derivados del proceso de oxidación del anclaje (grietas, roturas, pérdidas de material...), mediante la aplicación de una pasta de resina y polvo de mármol con unas características físicas lo más parecidas posibles a la pieza de mármol original.

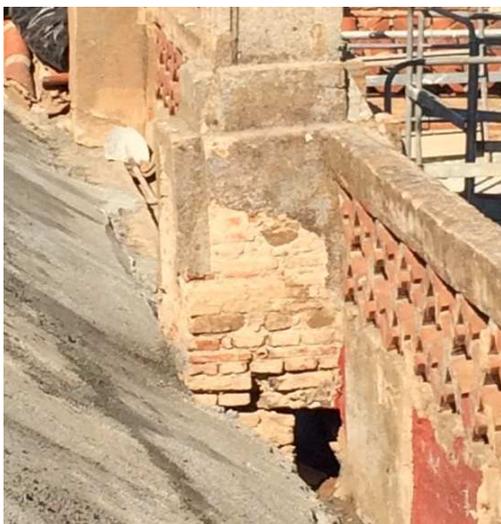
Situación de la basa de los pináculos, la perforación para el paso del canalón de plomo (prácticamente desaparecido por la corrosión y la oxidación). Juntas lavadas, ladrillos disgregados, apoyo muy frágil. Esta situación es la que ha provocado el giro de los pináculos.

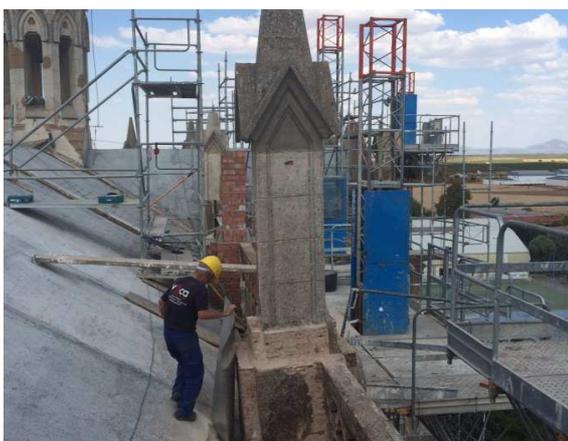
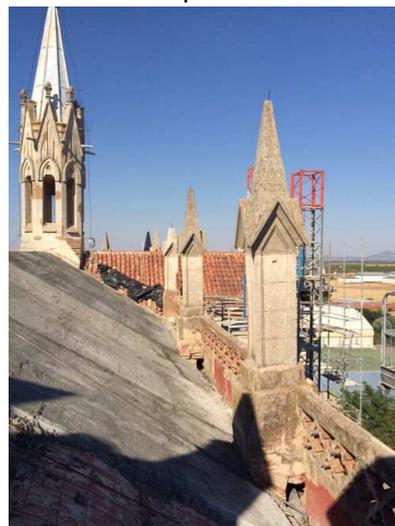
Obsérvese en las anteriores fotografías, el giro de la basa con respecto al fuste. También se puede apreciar, que una vez se han estabilizado los pináculos, cerrando el hueco de paso del canalón, recalzando y retacando en los lugares necesarios de las basas, los elementos de

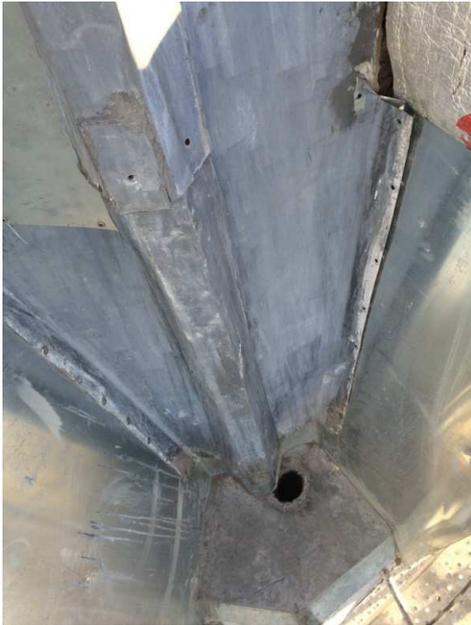
Finalmente, las grietas de la linterna, que aparecen por oxidación de la estructura metálica que la sustenta, se llega a la conclusión de que su origen es debido a un mal desagüe de las bajantes.

El agua no llega correctamente a los bajantes, se queda estancada en la superficie que se observa en la fotografía, por que además la pendiente está prácticamente plana, y pese a que la filtración es mínima, el paso del tiempo, provoca la oxidación de la estructura. Que es lo que ha provocado la rotura de la fábrica de los pilares verticales de la linterna, y los vierteaguas de hormigón.
