A INUNDAÇÃO DO DIA 31 DE JANEIRO DE 2015 NA BACIA INFERIOR DO RIO CEIRA.  
CONTRIBUTO PARA O CONHECIMENTO DOS RISCOS E IMPORTÂNCIA DA INFORMAÇÃO PARA A GESTÃO DA EMERGÊNCIA\*

JANUARY 31<sup>ST</sup> 2015 FLOODING IN THE LOWER BASIN OF THE CEIRA RIVER.  
CONTRIBUTION TO THE KNOWLEDGE OF THE HAZARD AND THE IMPORTANCE OF INFORMATION TO EMERGENCY MANAGEMENT

Carlos Cruz

Luciano Lourenço

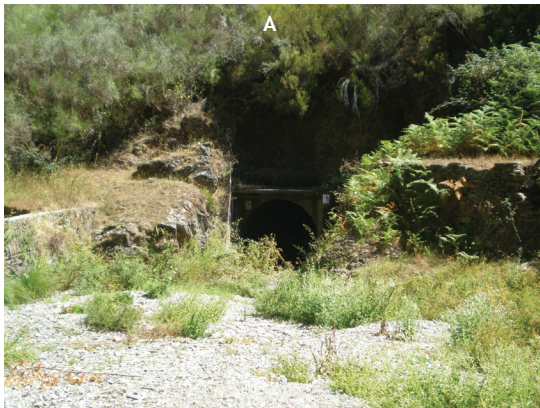
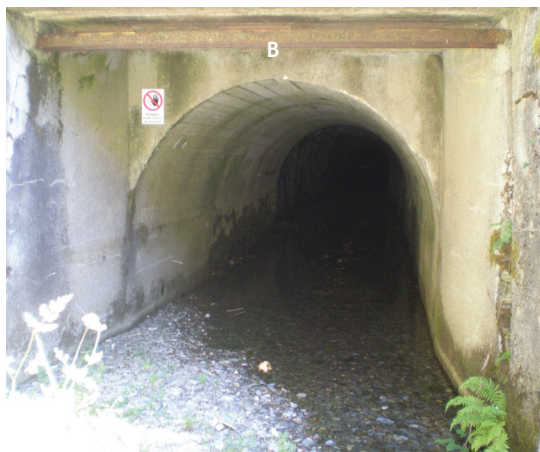
**Fot. 4** - Aspetos da entrada do túnel da Castanheira: A - Vista geral, com pormenor do açude muito assoreado; B- Pormenor da entrada (fotografias de Carlos Cruz).

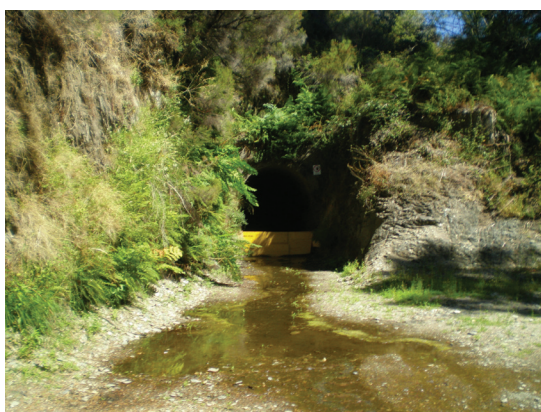
**Fot. 8** - Açude do Ceiroco: Pormenor da saída do túnel do Alto Ceira, com a passagem barrada devido às obras de conservação (fotografia de Carlos Cruz).

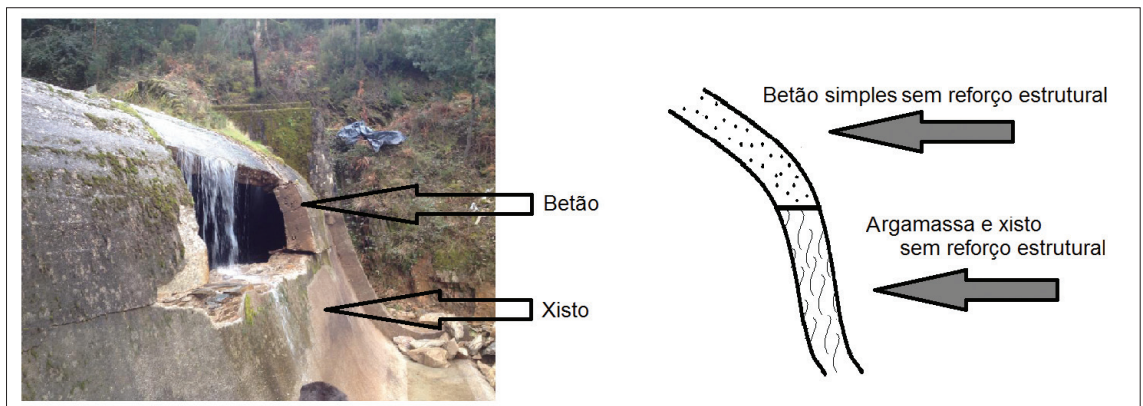
Cerca das 10h30 foram enviadas para o CDOS de Coimbra as primeiras fotos da rutura do túnel e dos efeitos verificados na EM 1401 (fot. 18). O pretenso movimento em massa, que deu origem ao alerta, derivou do efeito da erosão hídrica, que desagregou os materiais detriticos, soltos e sem grande compactação, que foram depositados

Fot. 16 - Detalhe da rutura do túnel e esboço do perfil (fotografia de António Caetano, BVPSerra).

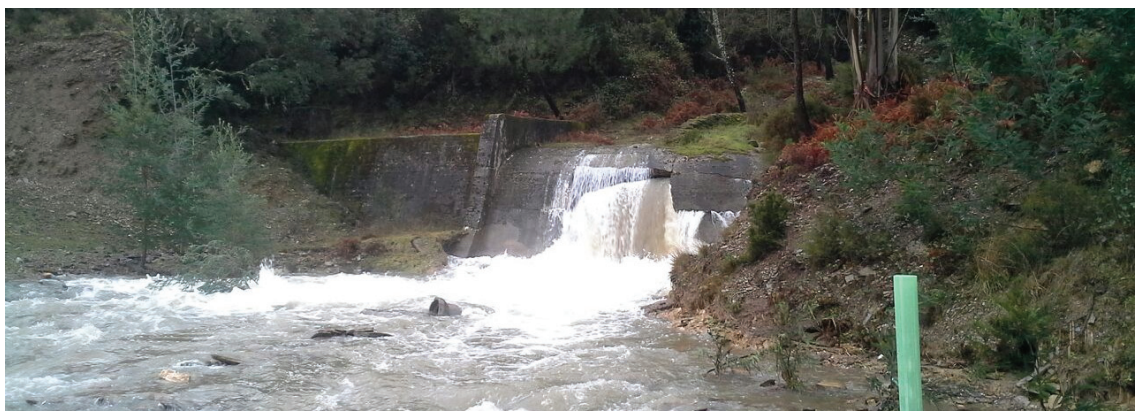
Fot. 17 - Pormenor da secção de rutura em pleno escoamento, 31 de janeiro de 2015 (fotografia de António Oliveira, CDOS de Coimbra).

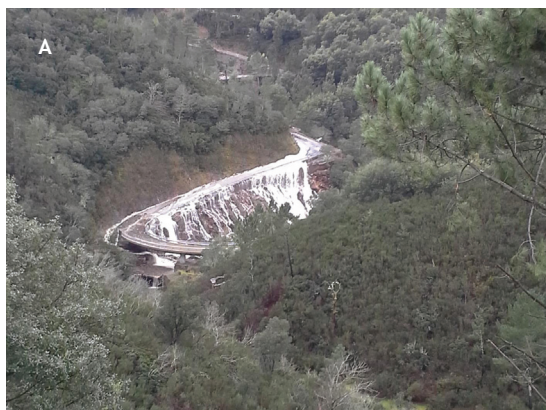
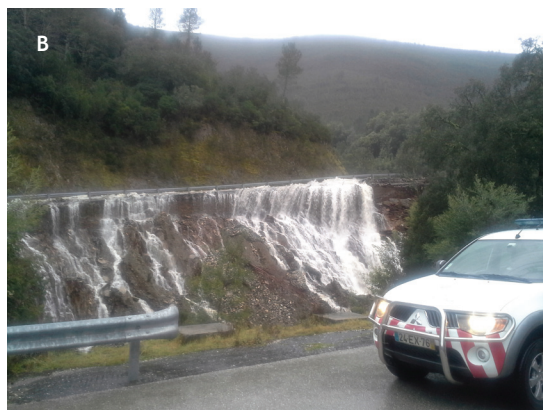
Fot. 18 - Escoamento superficial, proveniente da rutura do t nel, sobre a estrada municipal 1401, na proximidade da ponte da Coladinha, em Porto da Balsa: A - Vista geral; B - Pormenor, sob outra perspetiva (fotografias de Ant nio Oliveira, CDOS de Coimbra).

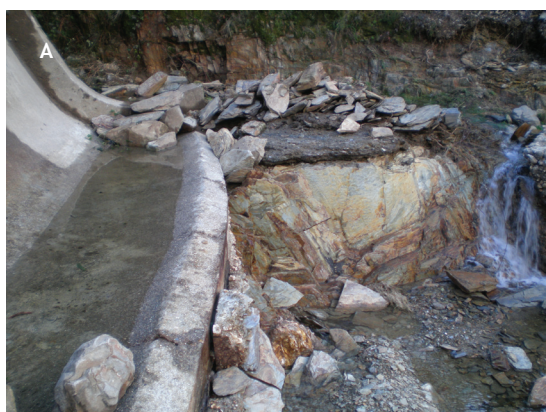
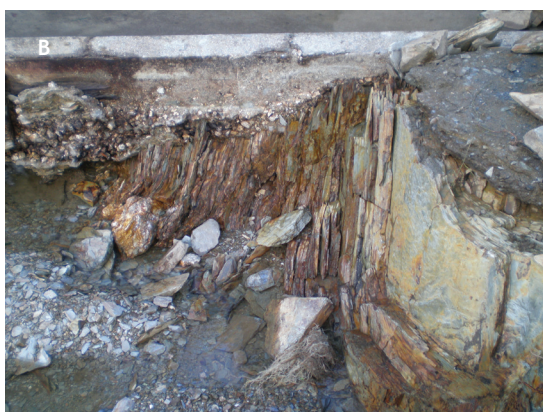
Fot. 19 - Vistas do xisto (rocha-m e) na base da rotura, exposto pela eros o h drica. A - Pormenor, em vista paralela ao desenvolvimento do t nel. B - Detalhe da vista frontal (fotografias de Carlos Cruz).

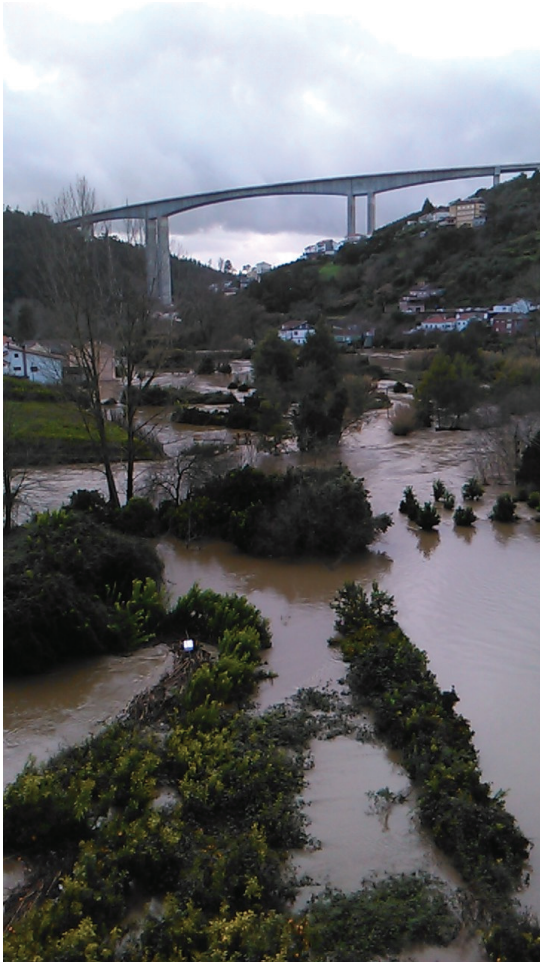
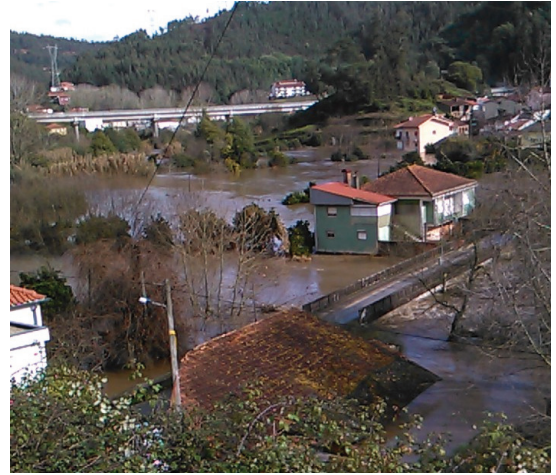
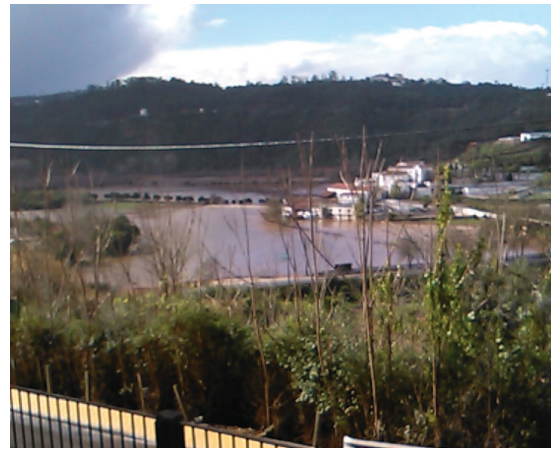
Fot. 20 - Aspectos da inundaç o no Cabouco (fotografia de Carlos Cruz).
