# CONSERVACIÓN Y RESTAURACIÓN EN LA OFICINA DE PATRIMONIO DE ARCHIDONA: AÑO 2014

## Maintenance and restoration at the Archidona's Heritage Office (2014 report)

## **OBRA EN PROCESO DE INTERVENCIÓN EN LA OFICINA DE PATRIMONIO DE ARCHIDONA**

Esta memoria final está destinada a explicar los trabajos de conservación y restauración llevados a cabo en el bien del patrimonio mueble andaluz denominado “Ánimas del Purgatorio”. Coincide con la tipología de pintura de caballete ejecutada con la técnica al óleo sobre lienzo. La obra pertenece a la Iglesia de la Victoria.

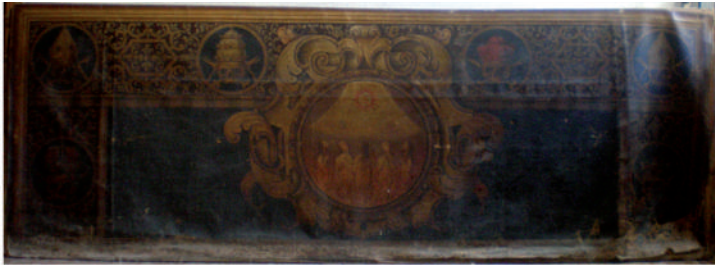
La observación de la película pictórica muestra un mal estado de conservación en general. Además de la capa de suciedad orgánica, salpicaduras de cera de velas y las manchas de revoques, anteriormente descritas, el barniz, muy irregular está amarilleado por oxidación. Se observan también graves patologías en la pintura derivadas de las alteraciones del soporte. El bastidor original ha marcado sus aristas en casi todo el perímetro de la obra provocando desgastes.

*Estado de conservación de la obra antes de ser intervenida.*

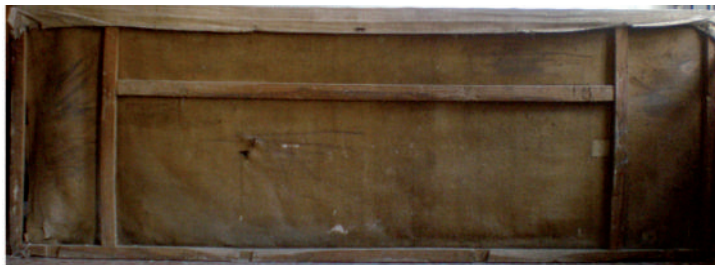
En el reverso del soporte se observó manchas de pintura blanca, parches.

*Estado de conservación del reverso de la obra antes de la intervención.*

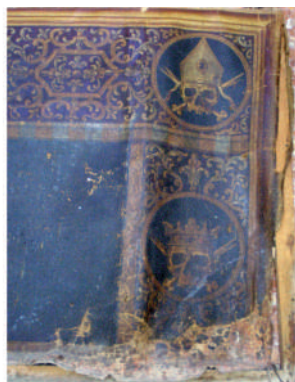
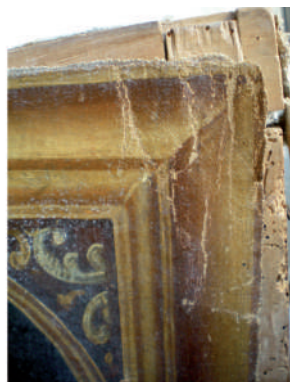
Importantes deformaciones especialmente en la parte inferior y en los laterales de la obra, debido a que la sujeción de la tela al bastidor era inexistente estaba desmontada, falta de atirantado y acumulación de suciedad entre el bastidor y la tela.

*Sujeción de la tela al bastidor donde es inexistente.*

Debido al deficiente estado de conservación del bastidor original se determinó la sustitución del mismo por uno nuevo. El bastidor nuevo presenta el mismo formato y medidas que el original, pero tienen mayor grosor (por ser más adecuado para el tamaño de la obra y por su aumento de peso tras el tratamiento de consolidación -reentelado del soporte). El bastidor está compuesto por nueve piezas realizado en madera de pino y características adecuadas.

Se han rebajado los perímetros interiores para evitar que se marque en un futuro sobre el tejido. Las puntillas se han sustituido por grapas de acero inoxidable para evitar degradaciones tanto en el bastidor como en el tejido soporte.

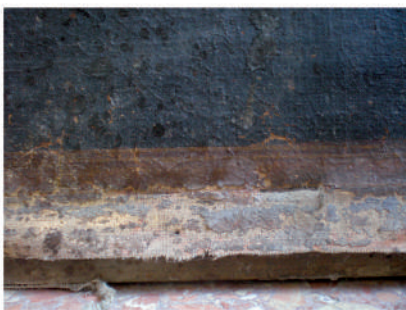
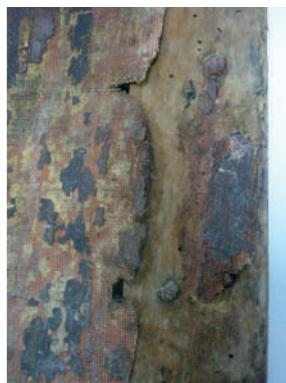
*Sujeción de la tela al bastidor donde es inexistente.*

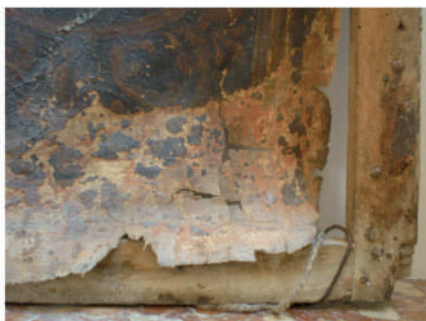
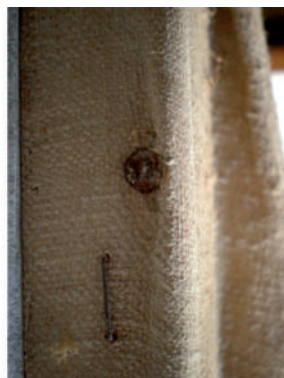
*Sujeción de la tela al bastidor donde es inexistente.*

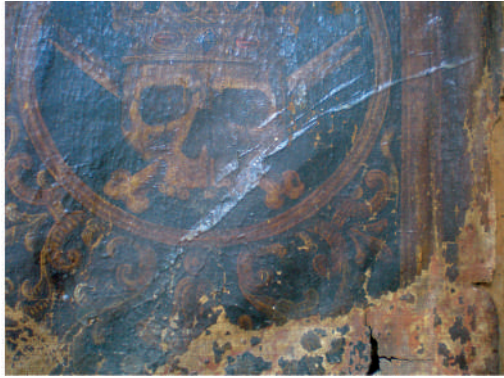
Como estrato superficial, un barniz de tipo óleo resinoso. Superpuesto a éste, suciedad orgánica, salpicaduras de cera de velas y manchas de revoques.

*Salpicaduras de vela.*

- Para las zonas donde existían salpicaduras y depósitos de cera se emplearon otros disolventes, para su eliminación y de forma mecánica.

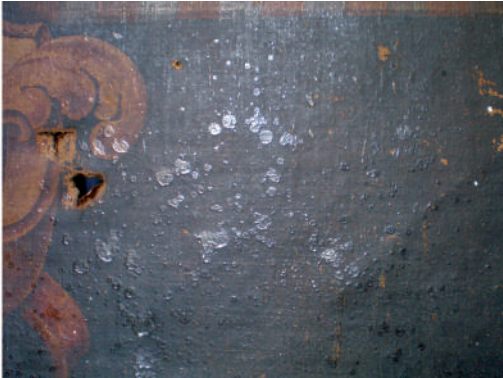
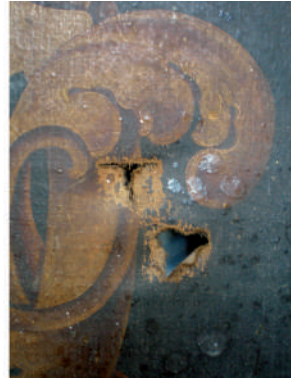
*Salpicaduras de vela.*

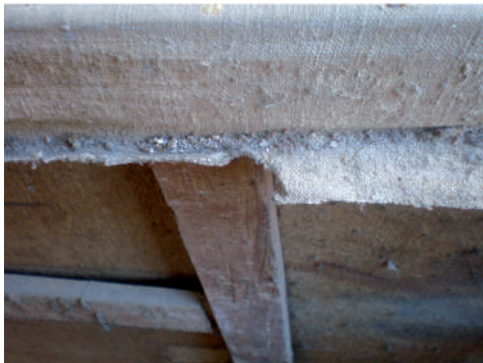
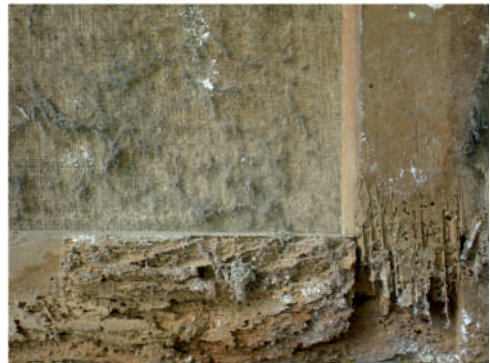
Realizado en madera de conífera, presentaba un mal estado de conservación, que no garantizaban la estabilidad del lienzo.

Destacar especialmente el ataque de insectos xilófagos, en todo el bastidor.

Ensamblajes desajustados.  
Acumulación de suciedad en la superficie.

*Suciedad acumulada en el soporte y estado del bastidor.*

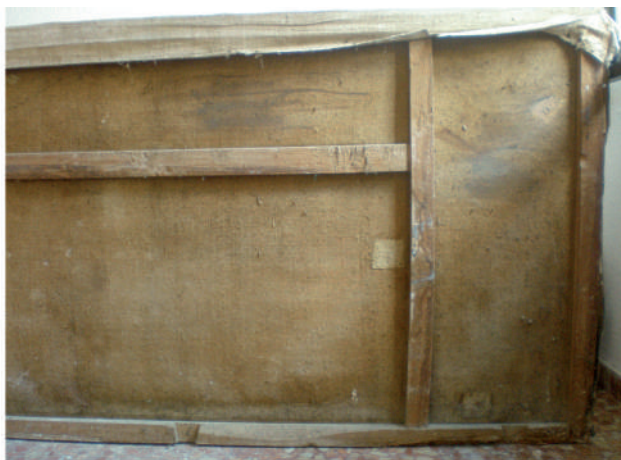
El tejido presentaba tres parches que reforzaban zonas con roturas y agujeros que se encontraban muy adheridas con telas de diversos tejidos.

*Localización de los diversos parches y detalles de cada uno de ellos.*

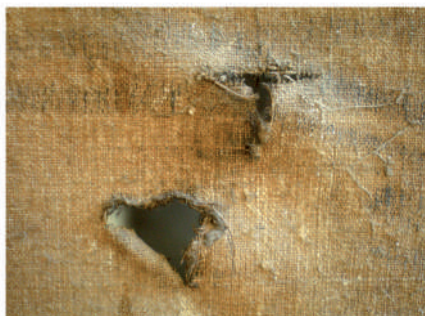
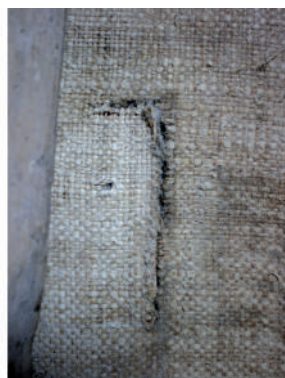
El borde inferior de la obra estaba apoyado sobre el suelo directamente y por los roces de escobas, fregonas, etc. la obra ha ido perdiendo su propio soporte. Se observaron unas faltas importantes en los bordes laterales y parte inferior, las zonas colindantes estaban muy frágiles.

El gran nivel de alteración del borde inferior del soporte, ha provocado faltas graves de policromía, observándolas en la zona inferior del lado izquierdo y lateral izquierdo.

*Rotura del soporte, falta de policromía.*

- Injertos: La pérdida de soporte se ha tratado con un nuevo tejido ajustado a las dimensiones y forma de la zona de los agujeros.

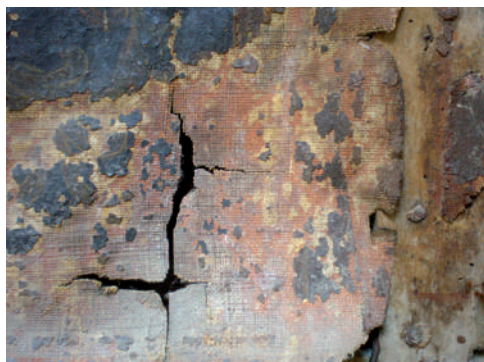
*Rotura del soporte, falta de policromía.*

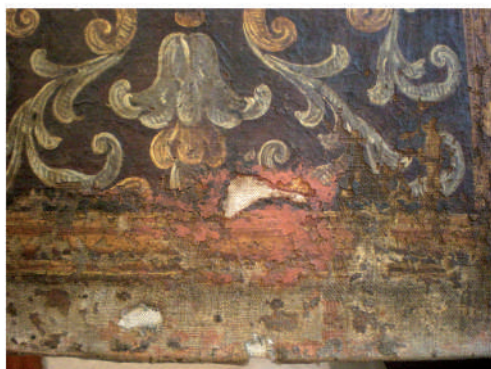
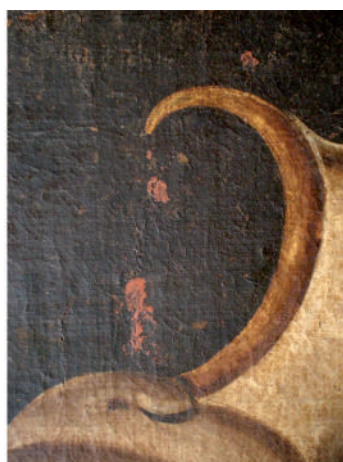
Se observa la existencia repintes y estucos de color rojizo cubriendo policromía original.

*Estucos de alguna intervencion anterior.*

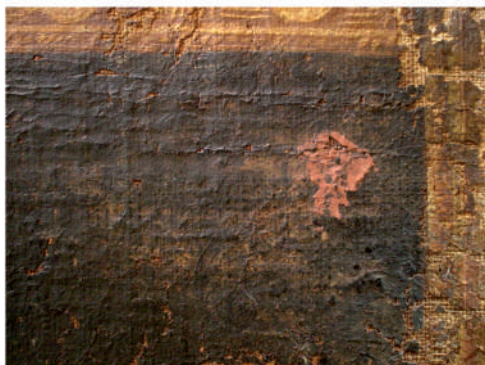
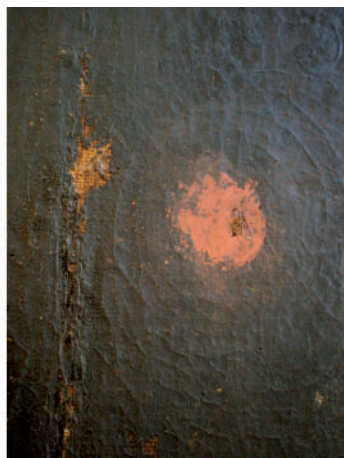
*Estucos de alguna intervencion anterior.*
